## Utlåtande över ÖVERLÄTELSEBESIKTNING NIVÅ 2

Täby Gullrankan 20  
Furuvägen 38, 187 64 Täby

Uppdragsnummer 2024-535

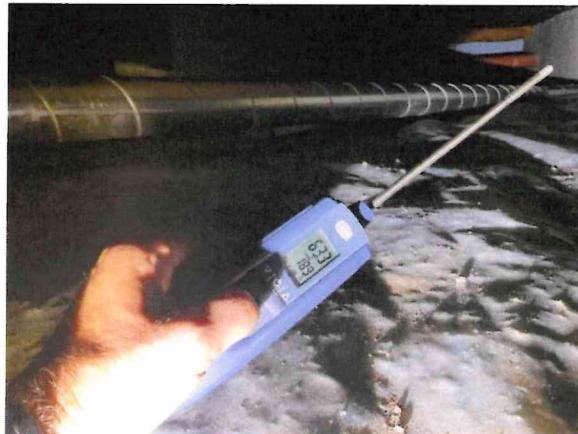
**Krypgrund** Uteluftventilerad krypgrund  
Avfuktare finns installerad  
Fuktmätning utförd under gränsvärde se bilaga 4

Bild 1: Utvändigt, Grund, Krypgrund, Uteluftventilerad krypgrund  
Relativluftfuktighets mätning utförd under gränsvärde se bilaga 4

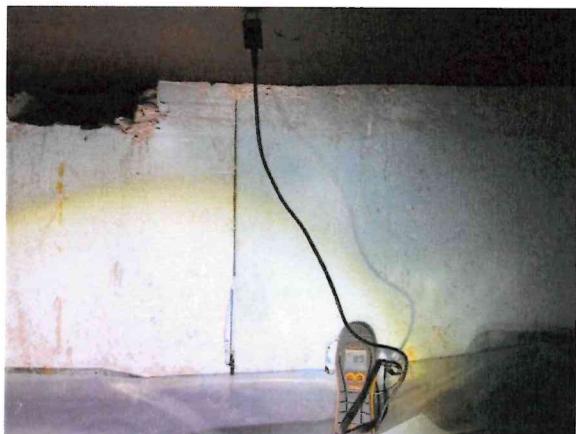
Bild 2: Utvändigt, Grund, Krypgrund, fuktmätning utförd i  
bjälklagsbotten utförd under gränsvärde se bilaga 4

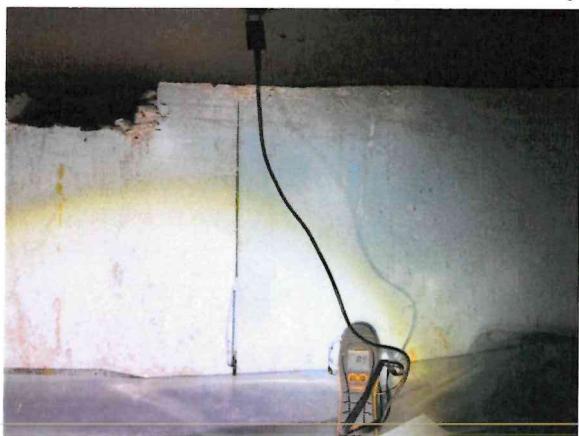
Bild 3: Utvändigt, Grund, Krypgrund, Uteluftventilerad krypgrund  
Avfuktare finns installerad Fuktmätning utförd under gränsvärde  
se bilaga 4

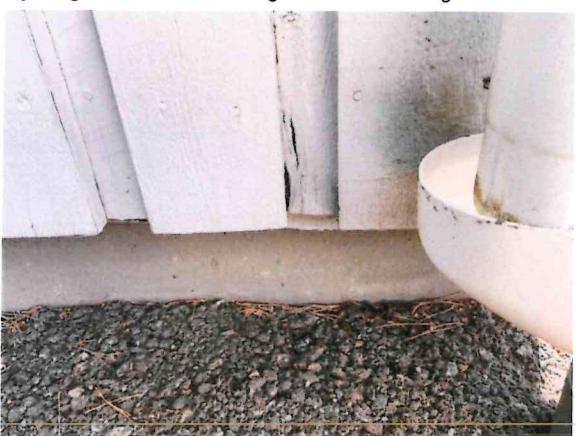
**Fasad** Lokalt rötskadad panel vid stuprör på framsida hus se riskanalys  
Färgsläpp noterades på panelen

Med anledning av de rötskador som iakttagits i panelen föreligger risk för att fukt kan tränga in och orsaka (eller redan har orsakat) fuktrelaterade skador i bakomliggande vägg (mögel och röta).

Bild 4: Utvändigt, Fasad, Lokalt rötskadad panel vid stuprör  
framsida Färgsläpp noterades på panelen

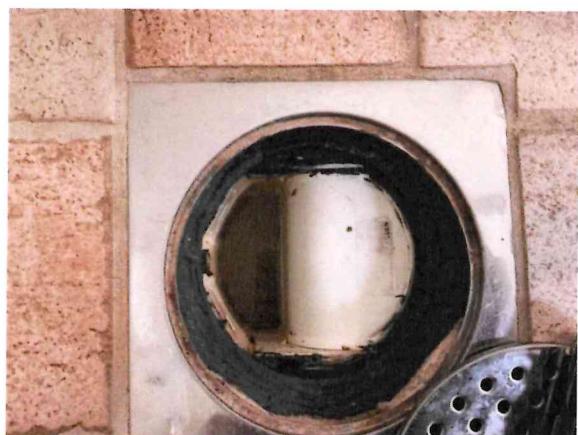
Duschrum wc/ tvättstuga Äldre våtrum  
Golvbrunnen är delvis tätad/fogad med mjukfog  
Helkaklat, tätskikt under kakel och klinker är inte besiktningsbart

Bild 8: Invändigt, Entréplan, Duschrum wc/ tvättstuga, Golvbrunnen är delvis tätad/fogad med mjukfog
