ÖVERLÄTELSEBESIKTNING

KARLSTAD KNOPPEN 4
Ringgatan 91, 65349 Karlstad

Överlätelsebesiktning för säljare enligt SBR-modellen

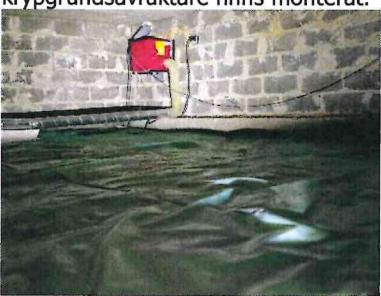
Mark mm.	----
Grundmur/Hussockel:	----
Fasad:	----
Fönster/Dörrar:	----
Yttertak:	----
Hängrärror/ stuprör:	----
Altan:	Trätrall mot markplattor.
Ekonomidel:	----
Grundläggning:	Krypgrund, inget organiskt material i krypgrunden, krypgrundsavfuktare finns monterat.

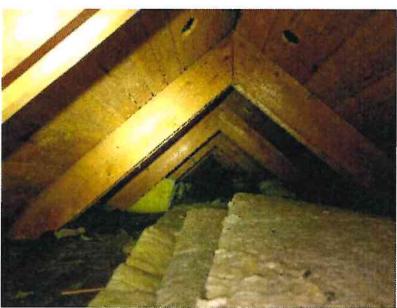
Allmänt:	----
Sovrum 2:	----
Sidovind 1:	----
Klädkammare 1:	----
Wc:	----
Sovrum 3:	----
Sidovindar:	Övriga sidovindar går inte besiktiga, saknas inspektionslucka.
Klädkammare 2:	----
Nockvind:	<p>----</p>
