Överlåtelsebesiktning

Steg 2

Fastighetsbeteckning	Källsätter 1:1	Fastighetsägare	Håkan Norén
Adress	Källsätter 1	Besiktningsdag	2023-08-22
Postnummer och ort	611 94 Nyköping		
Väderlek vid besiktningstillfället	Ca +19 °C och växlande		
Uppdragsnummer	20762		
Uppdragsgivare	Håkan Norén Källsätter 1, 611 94 Nyköping		
Besiktningsman	Jörgen Enoksson, godkänd besiktningsman SBR Telefon: Mobiltelefon: 0709-84 06 24 E-post: jorgen.enocson@fst-ab.com		
Närvarande	Säljare

Utlåtande över överlätelsebesiktning

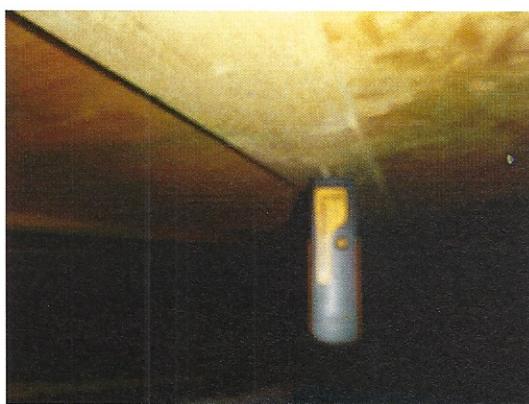
Riskkonstruktion 2

Byggnadsdel: Grundläggning

Utrymme: Krypgrund

Konstruktion: Bjälklag

Konstruktionsuppbyggnad: Blindbotten, bjälkar, isolering

Fuktkvotsmätning är utförd i undersida av konstruktion. FK 11-13% kunde uppmäts.

Notera att stickprovsmässig undersökning är utförd och för att säkert fastställa konstruktionens kondition och fuktstatus måste en mer omfattande undersökning utföras
