Ortala 4:17

Ortalavägen 245 Väddö

Överlåtelsebesiktning för säljare

2024-03-15

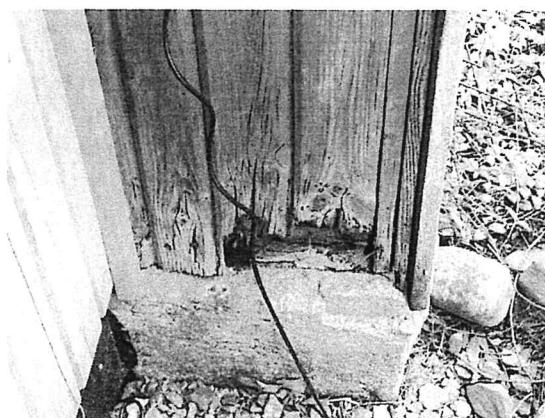
Fasad: Fasadpanel på husets äldre del är lite mera siten, urblekt med torrsprickor på solutsatta sidor.
Finns även några rötskadade delar, lite större rötskada i nedre del av hörn i anslutning till pannrum.

6
Åtgärdad

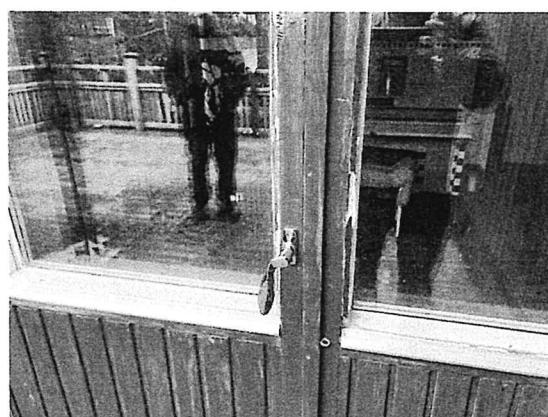
Fönster/dörrar: Vissa fönster/fönsterdörrar har lite färgflagning och kittsläpp.

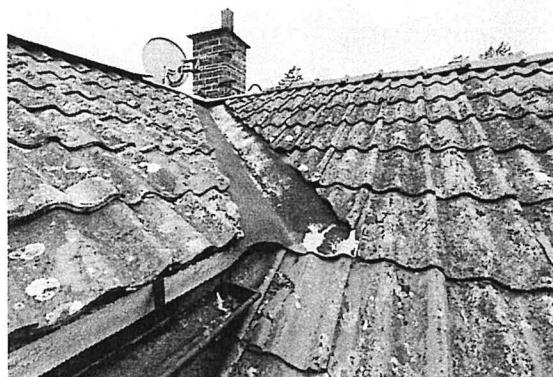
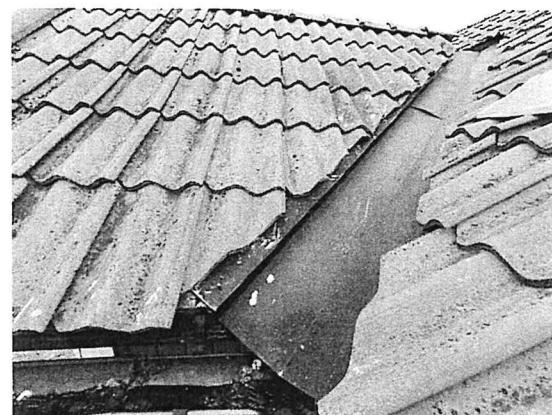
Taket på husets äldre är i sämre skick och bedöms vara i behov av takomläggning inom snar framtid.

Taket på husets tillbyggda del är i behov av översyn/förbättringe åtgärder, i anslutning till vinkelräenna finns trasiga takpannor samt takpannor med dålig täckning mot vinkelräenna.

Övre del av murad skorsten är i sämre skick, söndervittrade fogar och tegelstenar.

Åtgärdad

Delvis
Åtgärdad

Brister i den utvändiga takräckningen är en risk ur fuktsynpunkt. Risk finns att vatten vid nederbörd rinner ner i underliggande konstruktioner och orsakar fuktskador.

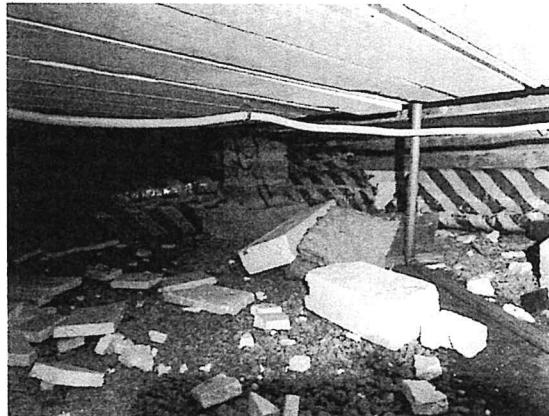
Nås utifrån under altan, finns ingen riktig lucka för ingångshålet, risk finns att djur kan ta sig in då.

Atgärdat

Ligger gammalt byggspill (cellplast & isolering) kvarlämnat i utrymmet.

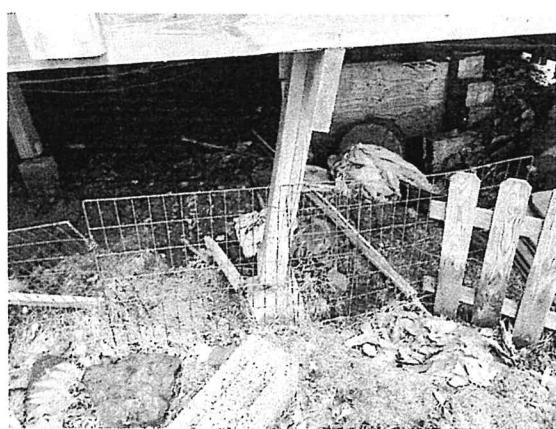
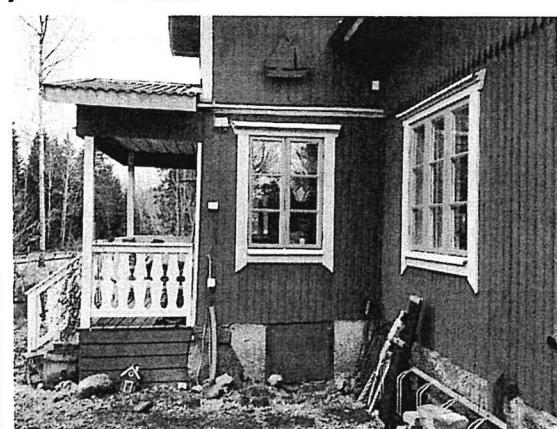
Plint/stolpe under altan har förskjutits och står snett.
Entrédel/farstu har sjunkit och lutar.
