Besiktningprotokoll

Fastighetsbeteckning:	Österbybruk 1:170	
Fastighetsägare:		
Fastighetsadress:	Djupdalsvägen 19	
Postnummer:	748 32	Ort: Österbybruk

Besiktningsdatum:	2024-10-28	Protokollnummer:	
Temperatur:	9 °C	Väderlek:	Halvklart
Tekniker:	Magnus Stjerngren		
E-post:	magnus.stjerngren@anticimex.se		
Kontor:	Uppsala		
Närvarande:	Ombud för ägaren

Besiktningsutlåtande

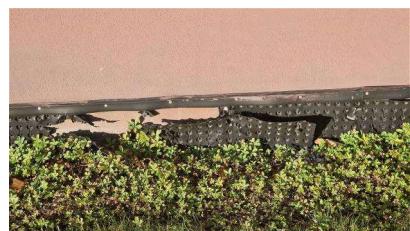
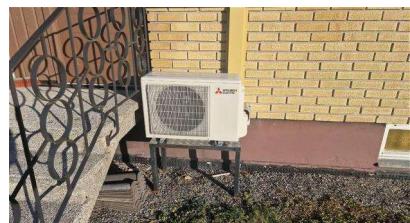
Utvändigt / Sockel

Utvändigt fuktskydd ligger oskyddat ovan mark.
Skador i tätskiktet finns.

Risk finns att det utväntiga fuktskyddet skadas och funktionen försämras.

Vidare noteras att sprickor finns i sockeln.
Kondensvatten från luftvärmepumpens utedel leds inte bort från husgrunden.

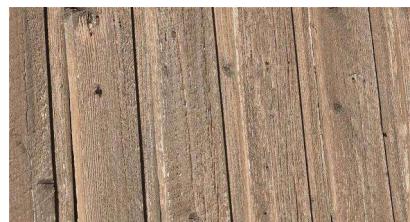
Utvändigt / Fasad

Fasadpanelen är i behov av målning/underhåll.
Mindre panelvriddningar finns lokalt.

För att öka livslängden på fasadbeklädnaden rekommenderas målning och underhåll.

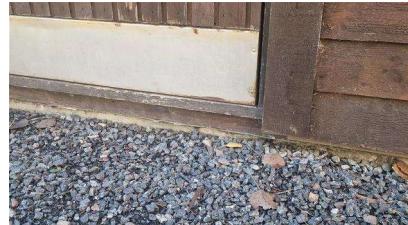
Utvändigt / Dörrar

Tröskelbleck saknas under dörr på garagedel.

Vidare noteras att mindre underhållsbehov finns.

För att förhindra fuktproblem rekommenderas att tröskelbleck monteras.

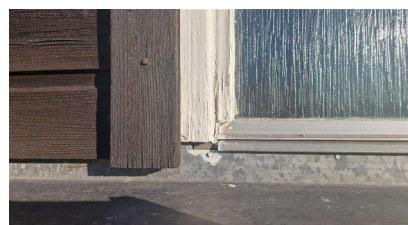
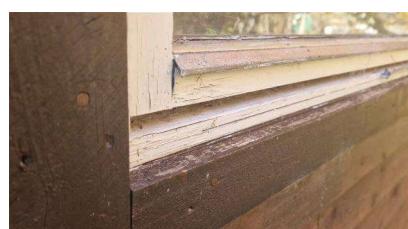
Utvändigt / Fönster

Fönster är i behov av målning/underhåll.

Vidare noteras att fönsterbleck saknas på garagedel.

För att öka livslängden på fönster rekommenderas målning och underhåll.

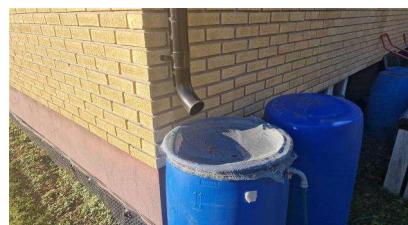
Utvändigt / Hängrärror / Stuprör

Stuprör är inte anslutet till markledning.

Stuprör som inte är anslutet till markledning kan medföra en ökad fuktbelastning på grundmur/sockel som i sin tur kan leda till fuktrelaterade skador.

I dagsläget leds vattnet bort från husgrunden med hjälp av slangar och kärl, det är viktigt att tänka på att även i fortsättningen leda bort vatten från byggnaden för att på så vis minska fuktbelastningen på grunden.

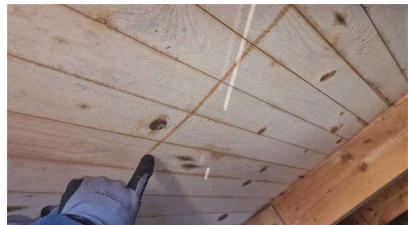
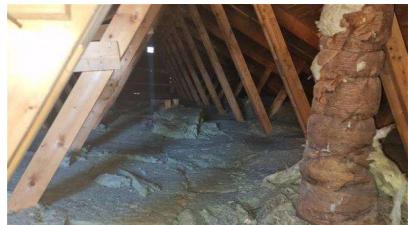
Utvändigt / Vind

Vid kontroll av vinden har fuktvärden under kritisk fuktnivå för mikrobiell tillväxt uppmäts, dock finns mikrobiell påväxt på underlagstak.

Fuktkvoten i underlagstak/takbjälkar uppmättes till 11 - 12 %.

Den upptäckta mikrobiella påväxten på underlagstaket är ett tecken på att vinden har tillfört eller tillförs fukt inifrån bostaden. Observera att besiktning av bostadens ventilationssystem inte har ingått i uppdraget.

För att komma tillräffa med detta kan fukttilförseln inifrån bostaden behöva minskas. Det kan göras genom att ventilationen i bostaden förbättras samt att eventuella otätheter i vindsbjälklaget (tak-/väggvinklar, taklucka med mera) tätas. Läs Anticimex faktablad om uppvärmda vindsutrymmen för tips och råd.

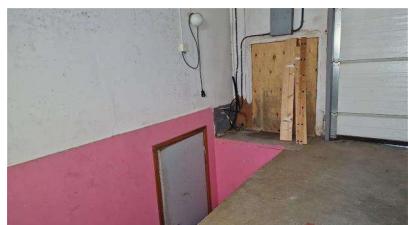
Utvändigt / Garage invändigt

Sprickor finns i golvet.
Trapräcke och ledstång finns ej.

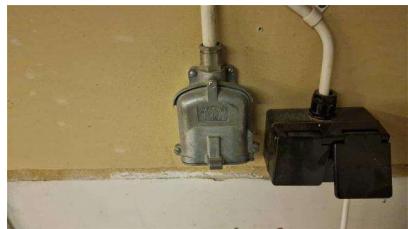
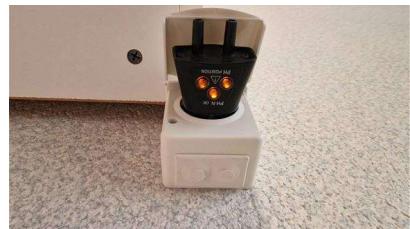
Hela huset / Allmänt

Elanläggningen i huset är äldre.
3-fasuttag i metall finns.
Skyddsjord saknas lokalt på eluttag.

Äldre elanläggningar och elkabler är en säkerhetsrisk som kan orsaka både personskador och brand.

Kontakta en elektriker för kontroll och åtgärd.

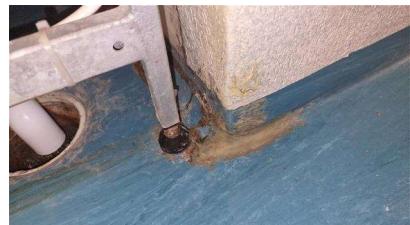
Entréplan / Badrum/Wc

Våtutrymmet har äldre yt-/tätskikt.
Skarvar och lagningar finns på tätskikt.
Golvbrunnen är rostangripen.

Utrymmet är äldre och har passerat tiden för sin tekniska livslängd.

Renovering av utrymmet rekommenderas. Kontakta en behörig våtrumsentreprenör för en renovering. I samband med renoveringen bör omkringliggande konstruktioner kontrolleras för att upptäcka eventuella följdskador.

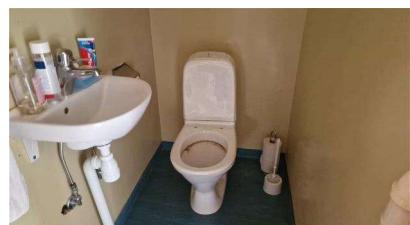
Entréplan / Toalett

Utrymmet har äldre yt-/tätskikt.

Eftersom funktionen, som innebär att ytskiktet/tätskiktet ska vara vattentätt, är nedsatt finns en ökad risk att vatten tränger igenom ytskiktet/tätskiktet med vattenskador i omkringliggande konstruktioner som följd.

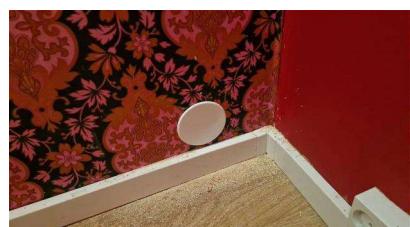
Källarplan / Allmänt

Vid kontroll av konstruktion uppmättes fuktvärden över kritisk nivå för mikrobiell tillväxt och normal lukt upplevdes.

Grundläggningen består av en betongplatta på mark utan underliggande isolering och med ett uppreglat isolerat golv dikt an betongen. Denna konstruktion får ofta skador på grund av naturlig fuktvandring.

Via borrat provhål i vägg noteras:
Spånskiva, isolering samt träfärgade reglar.
Fuktkvoten uppmättes till över 26 %.

Vi rekommenderar en fördjupad undersökning för att bedöma orsak och omfattning. Det är viktigt att tänka på att denna rekommendation om fördjupad undersökning gäller hela den påreglade väggkonstruktionen samt den uppreglade golvkonstruktionen.

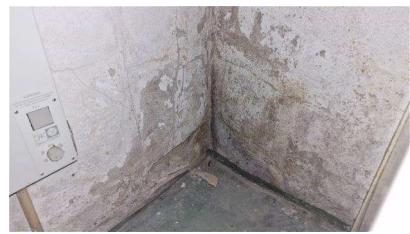
Sprickor, puts- och färgsläpp finns på källarväggar.

Puts- och färg som släppt från underlaget invändigt på källarytterväggarna är ett tecken på att källarens utvändiga fuktskydd inte längre fungerar tillfredsställande.

Källarens utvändiga fuktskydd är äldre.

För att åtgärda detta måste källarens utvändiga fuktskydd förbättras. Läs Anticimex faktablad om källare för tips och råd.

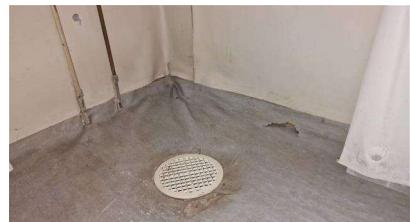
Väggbeklädnaden har släppt lokalt.

Utrymmet är äldre och har passerat tiden för sin tekniska livslängd.

Renovering av utrymmet rekommenderas. Kontakta en behörig våtrumsentreprenör för en renovering. I samband med renoveringen bör omkringliggande konstruktioner kontrolleras för att upptäcka eventuella följdskador.
