2024-131

ÖVERLÅTELSEBESIKTNING

Sigtuna Steninge 8:933 Oriongatan 81

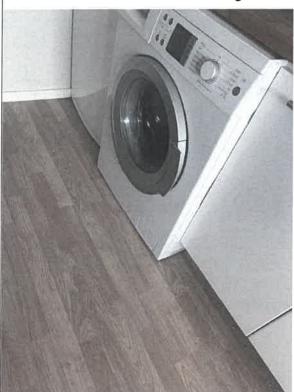
Lättåtkomlig avstängning för vatten till tvättmaskin saknas

Golvbrunn eller larm för vattenläckage från tvättmaskin bör finnas

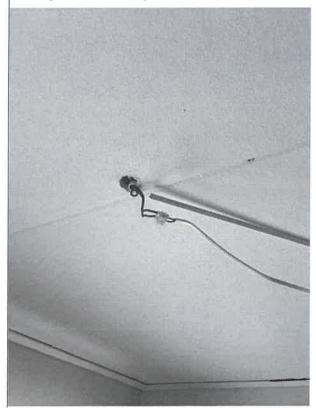
Eluttag i tak bristfällig

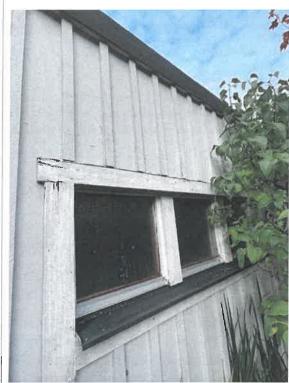
Fasad:

Viss bristande underhåll
