Åkerby 3:4

Edsberg Höglunda Gård Fjugesta

Överlätelsebesiktning för säljare

2023-10-12

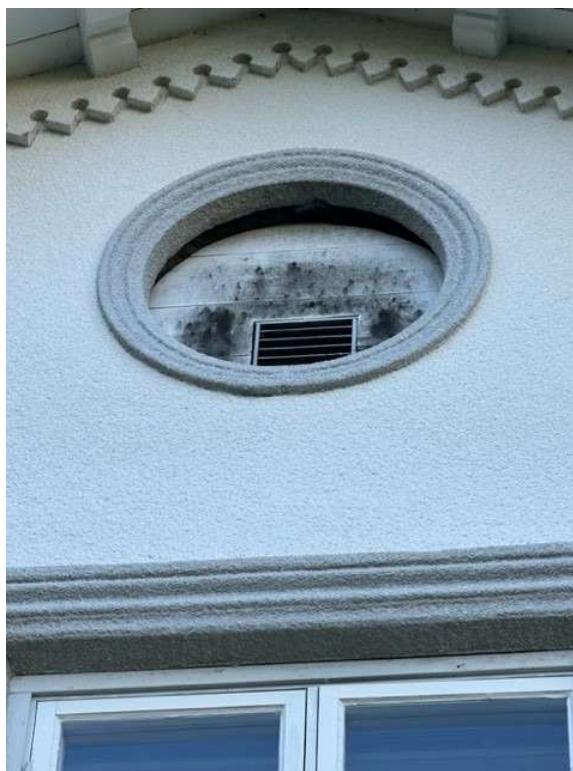
Fasad: Några sprickor och mindre putssläpp noteras.
Lucka till vinden tätar bristfälligt.

Sprickor i fasader medför risk för fuktinträngning. Vintertid finns även risk för frostsprängning med mer putssläp.

Otät lucka till vinden är en risk ur fuktsynpunkt. Risk finns vid slagregn att vattentränger in i springorna med fuktrelaterade skador i bakomliggande konstruktioner som möjlig följd.
