## BlueVision NG

### Durchführung Softwareänderungen bei EIM 2-02 und EIM 2-03

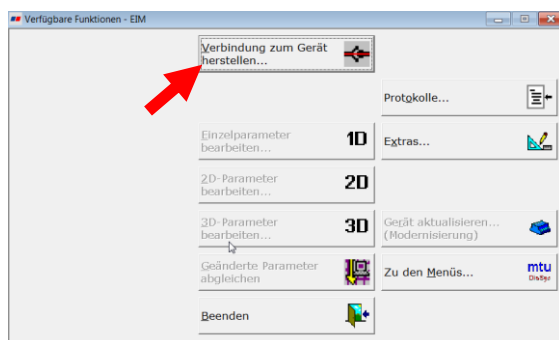
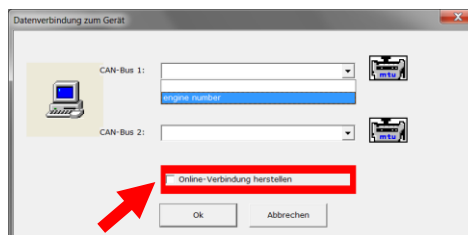
- Offline-Verbindung zum EIM herstellen

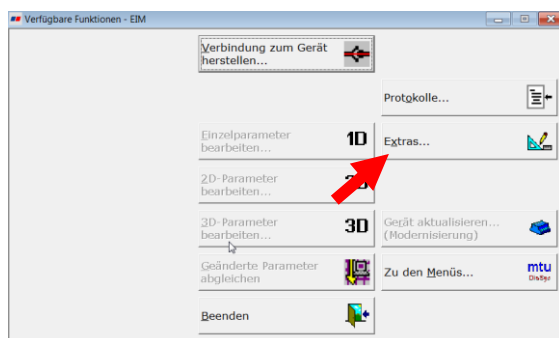
- „Extras...“ anklicken

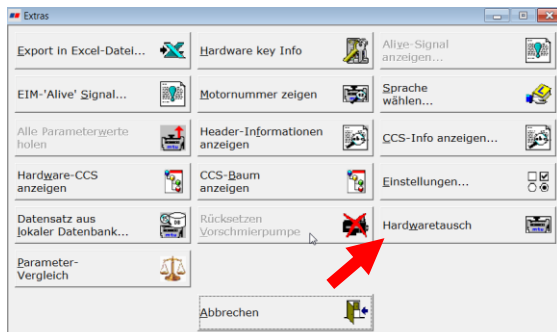
- „Hardwaretausch“ anklicken
