## BlueVision NG

### Bedieneinheit des Fahrhebels „Palm Beach“ ersetzen

### Replace control unit of Palm Beach control lever

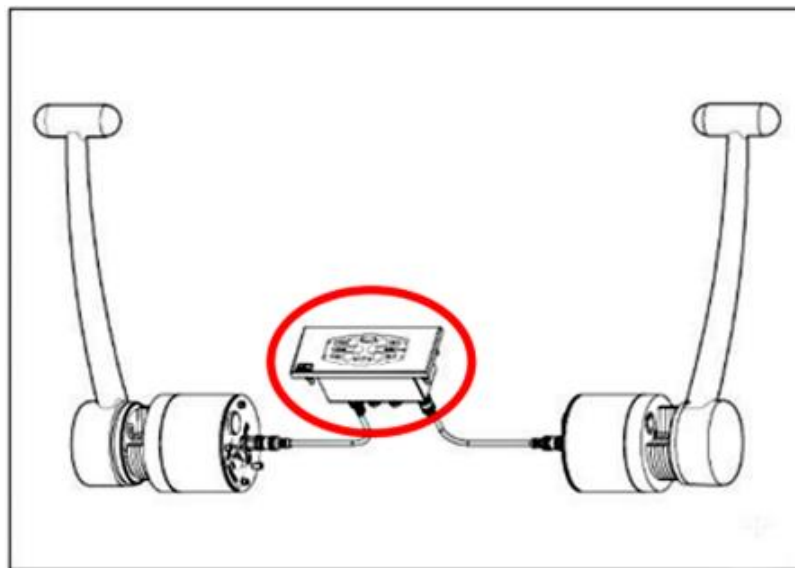
Im Falle einer Störung zwischen Bedieneinheit und Fahrhebel (zum Beispiel durch Kabelbruch), kann die Anlage außer Kontrolle geraten, was als Folge Personenschäden oder Sachschäden verursachen kann. Aus diesem Grund müssen die Bedieneinheiten X00E50210167 der in der Referenzliste aufgeführten Motoren umgehend gegen die Materialnummer B00E50207860 ersetzt werden.

Bedieneinheit X00E50210167 ausbauen und durch die neue Bedieneinheit B00E50207860 ersetzen.

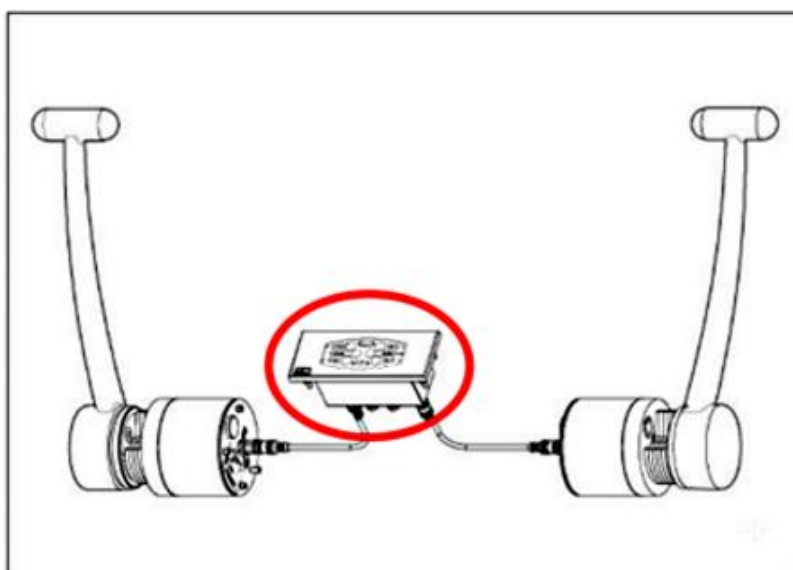
In the event of a malfunction between the control unit and the control lever (e.g. because of a wire break), the system can get out of control, which could cause injuries and/or material damage. Therefore, the control units X00E50210167 of the engines appearing in the reference list must immediately be replaced with material number B00E50207860.
