## BlueVision NG Anwendung Marine

### Austausch der SPU im LOP13-02 und LOP14-03

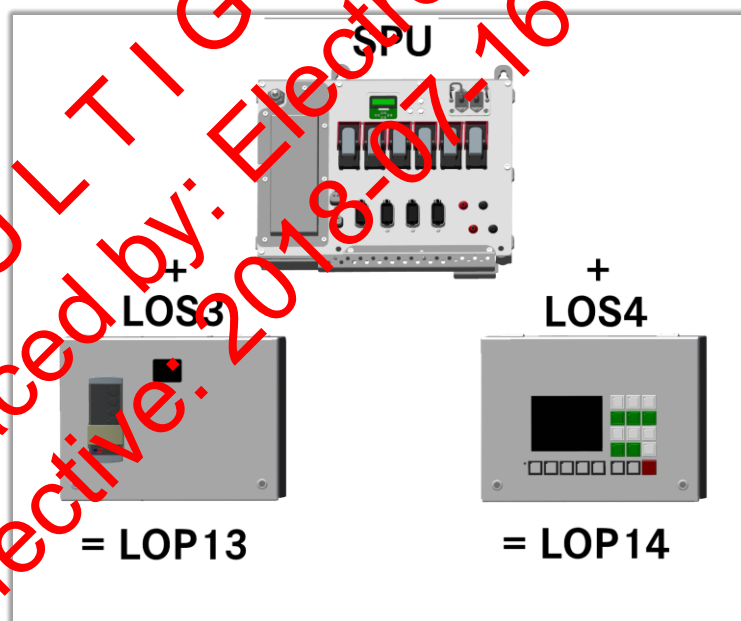
Bei der Austauschkomponente kann es sich um eine SPU handeln, die bereits eine Betriebszeit aufweist (Produktionsdatum nach Mitte 2016). Eine solche Austauschkomponente ist auf dem Typenschild mit einer entsprechenden Markierung (grüner Punkt)

versehen. Bei einer SPU Komponente mit dieser Markierung auf dem Typenschild, wurde der im Mitteilungsgrund beschriebene Fehler behoben und anschließend mittels vollumfänglichem Funktionstest validiert. Die Gewährleistung von MTU Friedrichshafen entspricht der Gewährleistung für ein Neugerät.

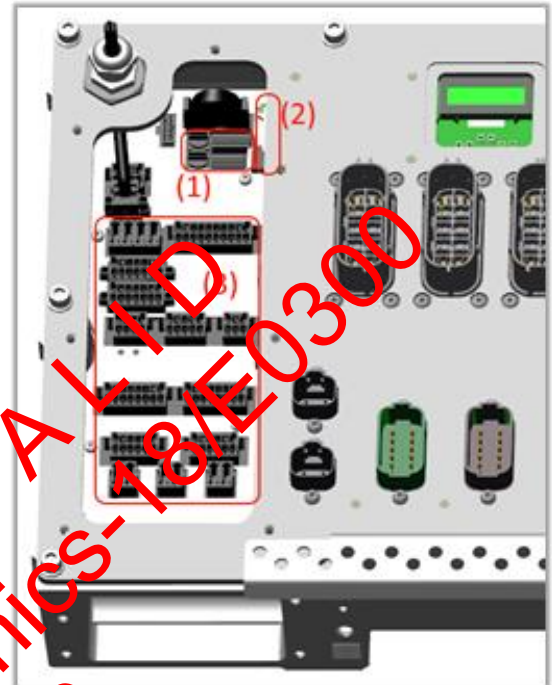
**Wichtig:** Tritt trotz getauschter SPU die Fehlermeldung „FSW dwnld Error!“ auf, dann muss die SD-Karte neu erstellt werden. Tritt trotz getauschter SPU und neu erstellter SD-Karte die Fehlermeldung auf, ist der MTU Support zu kontaktieren.

Einstellungen neuer SPU vornehmen.

- Dip-Switches und Hex-Drehkodierschalter (1)
- Werftschacht-Stecker (3)

SD-Karte in neue SPU einsetzen.

- SD-Karten Slot (2)

Versorgungsspannung der neuen SPU einschalten und Download abwarten (ca. 2 min).
