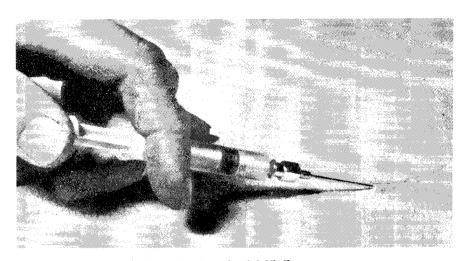
Fig. 22 — Inyectando Adhesivo Debajo del Vinilo.

En algunos casos en que no se puede obtener adhesión correcta, introduzca un poco de adhesivo, debajo del vinilo, con una jeringa como se indica en la Fig. 22.

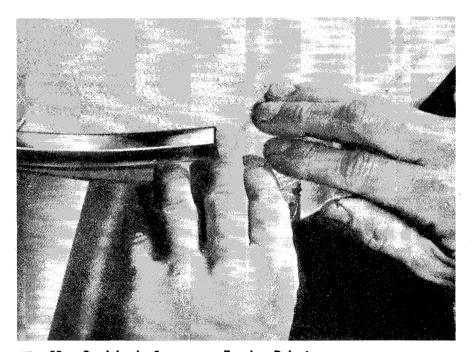
Fig. 23 — Corrigiendo Arrugas en Esquina Delantera.

No confunda una arruga con una burbuja. Generalmente las arrugas tienen pequeños dobleces con una cantidad excesiva de material que no se puede desplazar sin estirar el material. Como ejemplo, el siguiente procedimiento de reparación describe la corrección de una arruga en la esquina delantera.

Desmonte parcial o totalmente cualquier moldura u ornamento que se encuentre en el área inmediata a la arruga.

Separe el vinilo del panel del techo hasta la costura o unión y a lo largo del riel lateral en aproximadamente 10".

Limpie la superficie para eliminar todo el adhesivo viejo. Aplique una capa delgada de adhesivo al material vinílico y a lo largo del riel lateral. Deje que se seque el adhesivo durante varios segundos.
