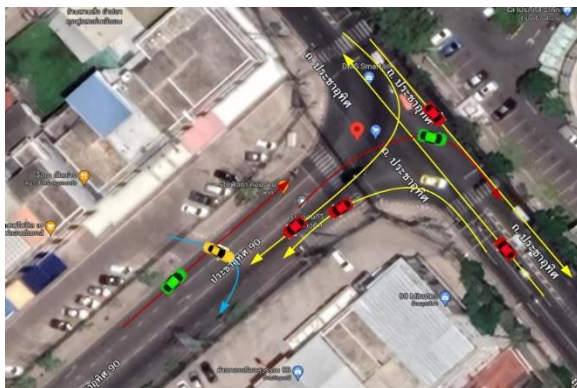
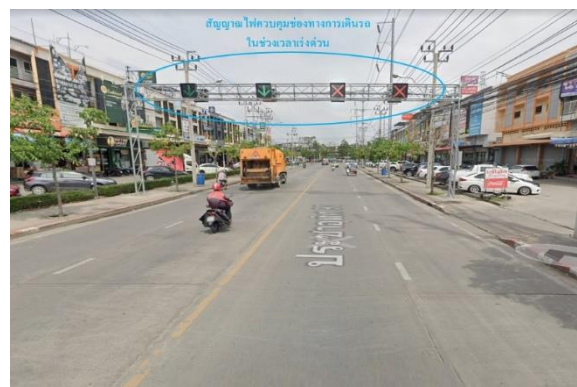
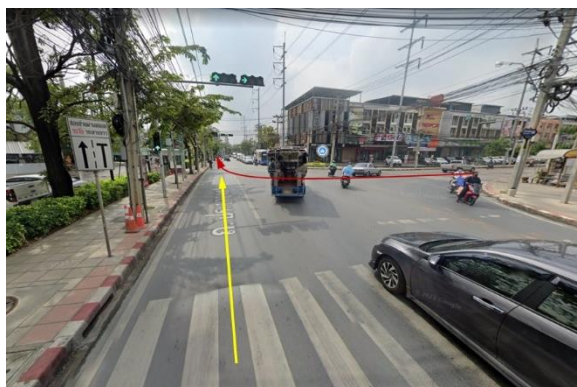
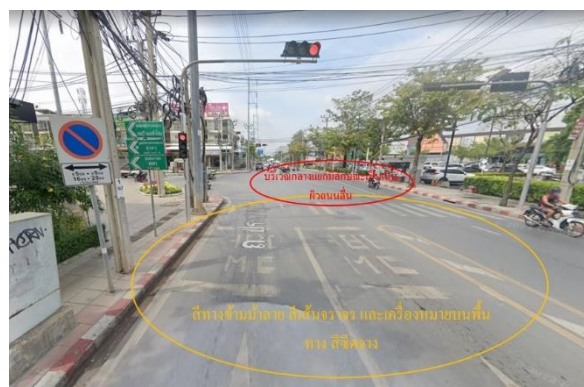
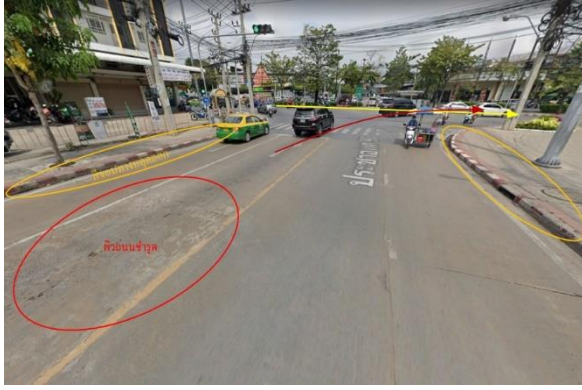
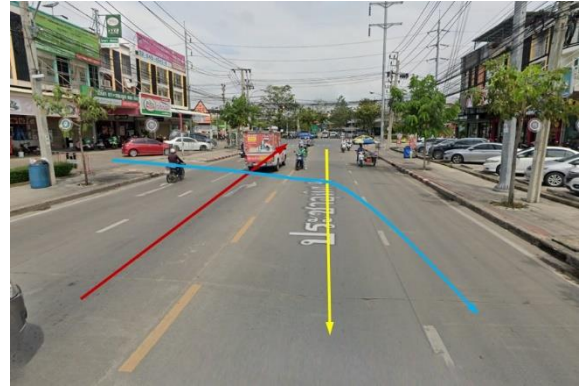
- สาเหตุการเกิดอุบัติเหตุ :
- 1) บริเวณซอยประชาอุทิศ 90 มีลักษณะเป็นสามแยก ถนนขนาด 4 ช่อง มีสัญญาณไฟควบคุมช่องทางเดินรถ ในช่วงเวลาเร่งด่วน ตำรวจจราจรจะเปิดสัญญาณไฟจัดแบ่งช่องจราจร (เปิดเลนพิเศษ) ทำให้รถที่เลี้ยวเข้ามาในซอยไม่ทันสังเกต ทำให้เกิดอุบัติเหตุเฉี่ยวชนกัน
  - 2) เนื่องจากไฟแดงแยกประชาอุทิศ 90 มุ่งหน้าสมุทรปราการ เปิดให้เลนซ้ายผ่านตลอด 1 ช่องจราจร ผู้ใช้รถขับด้วยความเร็ว รถที่เลี้ยวขวาออกจากซอยประชาอุทิศ 90 พุ่งตัดกระแส ทำให้เกิดอุบัติเหตุเฉี่ยวชนกัน
  - 3) ผิวถนนไม่เสมอกัน มีลักษณะเป็นเนินกลางแยก ผิวถนนมีความลื่น เสี่ยงต่อการเกิดอุบัติเหตุ
  - 4) สีทางม้าลาย สีเส้นจราจร และเครื่องหมายบนพื้นทาง ชัดจาง
  - 5) ผิวถนน บริเวณภายในซอยประชาอุทิศ 90 ชำรุด
  - 6) สีขอบทางหลุดลอก
  - 7) รถที่ออกจากทางออกกลุ่มอาคารพาณิชย์ บริเวณใกล้แยกประชาอุทิศ 90 มักเลี้ยวขวาตัดกระแสรถที่เลี้ยวเข้าซอยซึ่งเลี้ยวมาด้วยความเร็ว

- แนวทางการแก้ไข :
- 1) เพิ่มป้ายประชาสัมพันธ์เวลาเปิด-ปิดสัญญาณไฟจราจรแบ่งช่องจราจร (เปิดเลนพิเศษ) หรือใช้กรวยจราจร ช่วยจัดระเบียบการเบี่ยงช่องจราจร ป้องกันอุบัติเหตุรถเฉี่ยวชนท้าย
  - 2) ติดตั้งป้ายเตือนทางแยกและลดความเร็ว บริเวณก่อนถึงทางแยก
  - 3) ปรับปรุงผิวถนนที่ชำรุด บริเวณถนนภายในซอยประจักษ์ 90 และบริเวณกลางแยก
  - 4) ปรับปรุงสีเส้นจราจร ทางม้าลาย และเครื่องหมายบนพื้นทาง ที่ซีดจาง
  - 5) ทาสีขอบทางใหม่ให้มองเห็นได้ชัด
  - 6) ติดตั้งหลักล้มลุก บริเวณหน้าทางออกกลุ่มอาคารพาณิชย์ บริเวณใกล้แยกประจักษ์ 90 เพื่อไม่ให้รถที่ออกมา เลี้ยวขวาตัดกระแสรถที่เลี้ยวซ้ายซอย ป้องกันอุบัติเหตุรถเฉี่ยวชนกัน

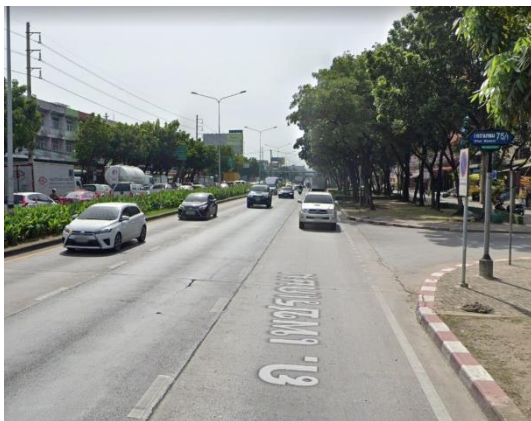
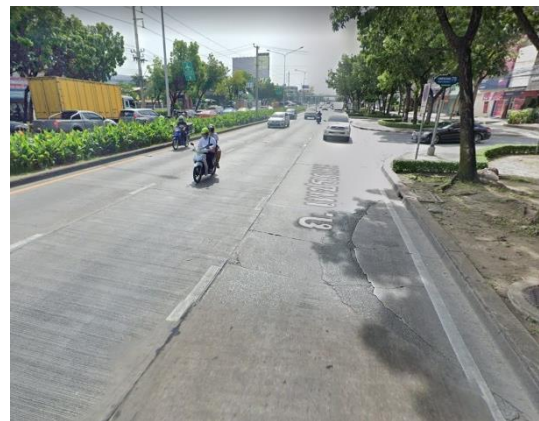
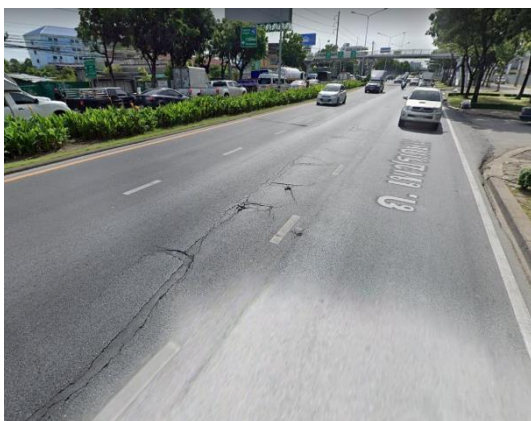
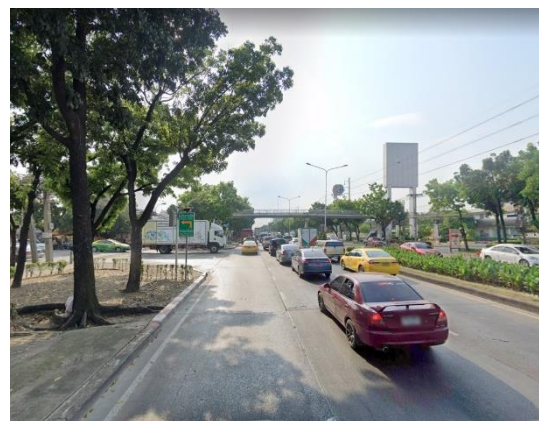
สาเหตุการเกิดอุบัติเหตุ : 1) สภาพผิวจราจรถนนเพชรเกษม ขรุขระ ไม่เรียบ ชำรุดเสียหาย  
2) จักรยานยนต์ขับรถในช่องทางขวา ซึ่งเป็นช่องทางที่รถใช้ความเร็วสูง  
3) การขับซี่ยานพาหนะด้วยความเร็วสูง

แนวทางการแก้ไข : 1) ปรับปรุงพื้นผิวจราจรให้มีสภาพสมบูรณ์  
2) ประสานงานเจ้าหน้าที่ตำรวจจราจรในพื้นที่กวดขันวินัยจราจร  
3) พิจารณาดัดตั้งเส้นชะลอความเร็วพร้อมกับป้ายเตือนลดความเร็ว

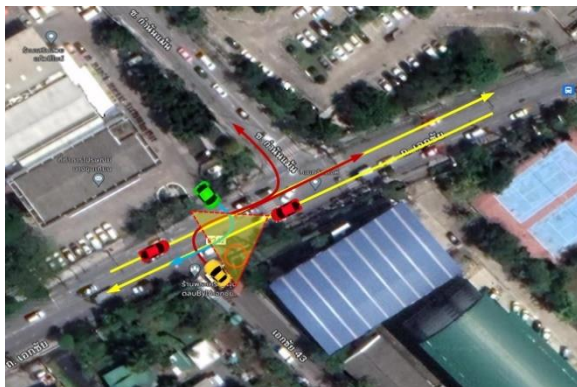
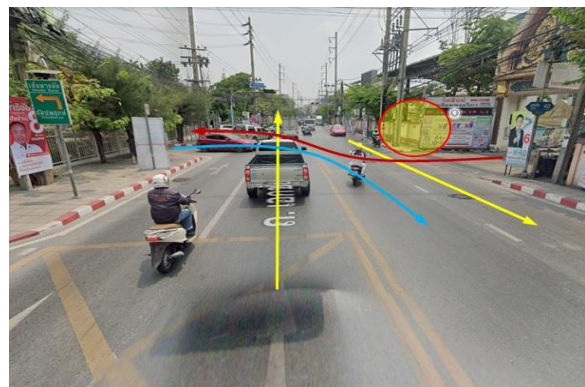
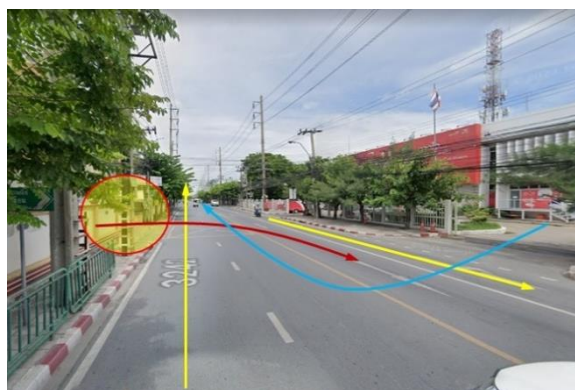
- สาเหตุการเกิดอุบัติเหตุ :
- 1) แยกวัดสิงห์ มีลักษณะเป็นทางแยกเอียงกัน มีสัญญาณไฟจราจรแต่ไม่ได้เปิดใช้งานตลอดเวลา ทำให้ผู้ใช้รถต้องหาจังหวะในการเลี้ยว หรือตรงไป เกิดเป็นจุดขัดแย้ง
  - 2) ผู้ใช้รถบนถนนเอกชัย (มุ่งหน้าสมุทรสาคร) ถูกเสาไฟฟ้าบดบังการมองเห็นด้านซ้ายทำให้ไม่เห็นรถที่ออกจากซอยเอกชัย 43
  - 3) รถที่ออกจากซอยเอกชัย 43 (โดยเฉพาะรถจักรยานยนต์) ฝ่าฝืนป้ายห้ามเลี้ยวขวา ทำการเลี้ยวขวาออกจากซอย ทำให้เกิดการตัดกระแสรถทิศทางหลัก และถูกบดบังการมองเห็นด้านขวา
  - 4) รถที่ออกจากที่ทำการไปรษณีย์ ฝ่าฝืนป้ายห้ามเลี้ยวขวา ทำการเลี้ยวขวากลับจากประตู ทำให้เกิดการตัดกระแสรถทิศทางหลัก

- แนวทางการแก้ไข :
- 1) พิจารณาเปิดใช้ไฟสัญญาณจราจร ในช่วงไม่มีเจ้าหน้าที่จัดการจราจร เพื่อจัดระเบียบการจราจร และลดจุดขัดแย้ง
  - 2) ปรับปรุง ติดตั้งป้ายเตือนทางแยก/ป้ายระวังอุบัติเหตุ บนถนนเอกชัย และถนนก้านันแมน
  - 3) ปรับปรุง ติดตั้งป้ายห้ามเลี้ยวขวา บริเวณหน้าปากซอยเอกชัย 43 (หน้าทางออกที่ทำการไปรษณีย์)

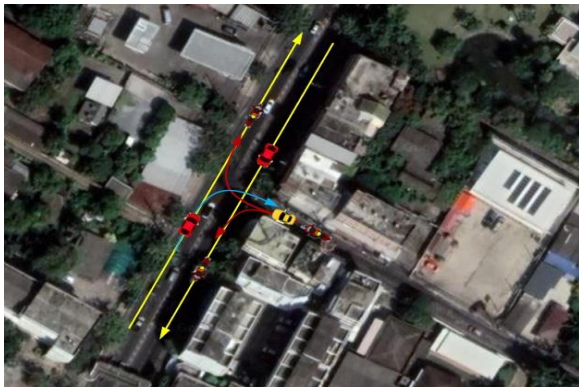
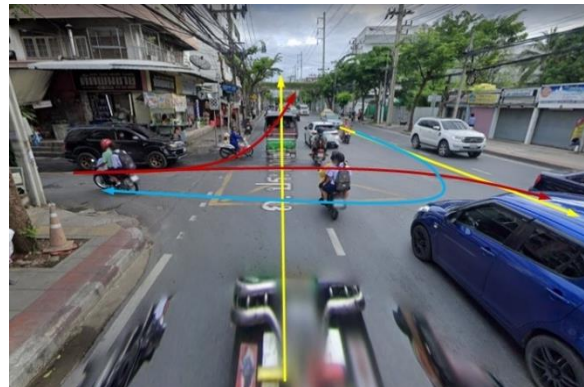
- สาเหตุการเกิดอุบัติเหตุ : 1) ถนนประชาอุทิศ เป็นถนนขนาด 4 ช่อง เกาะกลางเป็นเกาะสี่สมมุติ สองข้างทางเป็นย่านธุรกิจ และที่พักอาศัยหนาแน่น มีรถเข้า-ออกซอยตลอดเส้นทาง
- 2) บริเวณซอยประชาอุทิศ 33 มีลักษณะเป็นสามแยก มีการจัดช่วงเวลาการจราจรริมทาง ซอยดังกล่าวสามารถใช้เป็นทางลัดออกไปสู่ซอยสุขสวัสดิ์ 64 และซอยประชาอุทิศ 61 ได้ ทำให้มีรถเข้า-ออกซอยตลอดเวลา และรถที่ออกจากซอย พุ่งตัดกระแสจราจรของรถทิศทางหลัก

แนวทางการแก้ไข : 1) พิจารณาติดตั้งหมุดสะท้อนแสงหรือเทปเส้นจราจรสะท้อนแสง บริเวณเกาะสี่สมมุติ บนถนนประชาอุทิศ เพื่อให้ผู้ใช้รถมองเห็นในเวลากลางคืน และช่วยเตือนผู้ขับขี่ชะลอความเร็ว

- 2) เพิ่มป้ายจำกัดความเร็ว ให้ผู้ใช้รถเกิดความระมัดระวังและใช้ความเร็วให้เหมาะสมกับประเภทถนนในเขตชุมชน ป้องกันอุบัติเหตุรถเฉี่ยวชนกันระหว่างทางตรงกับรถที่เลี้ยวออกจากซอย
- 3) ติดตั้งป้ายเตือนทางแยกและระวังอุบัติเหตุ บริเวณก่อนถึงปากซอย
- 4) ทาสีขอบทางให้มองเห็นได้ชัด บริเวณปากซอย, ปรับปรุงสีเส้นจราจรที่ชัดเจน
- 5) ติดตั้งป้ายหยุด และระวังรถทางขวา บริเวณปากซอย
- 6) ปรับปรุงผิวจราจรภายในซอยประชาอุทิศ 33
- 7) ติดตั้งเส้นหยุดรถ, เครื่องหมายบนพื้นทาง และเส้นชะลอความเร็ว (Rumble Strips) บริเวณภายในซอยประชาอุทิศ 33 ก่อนถึงปากซอย เพื่อให้ผู้ใช้รถเกิดความระมัดระวัง และลดอุบัติเหตุรถเฉี่ยวชนกับรถทิศทางหลัก
- 8) กวดขันและควบคุมการจราจรริมถนน (นอกช่วงเวลาอนุญาต) กีดขวางการจราจร (รถยนต์ส่วนตัว, รถแท็กซี่, รถจักรยานยนต์) เพื่อลดปัญหาจราจรติดขัด การเบี่ยงทิศทางการจราจร และอุบัติเหตุรถเฉี่ยวชนท้าย

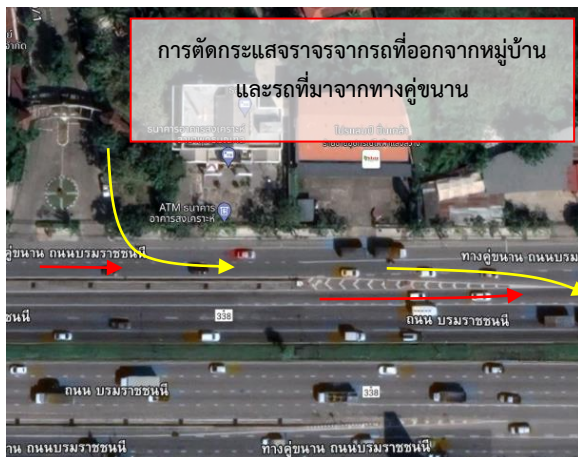
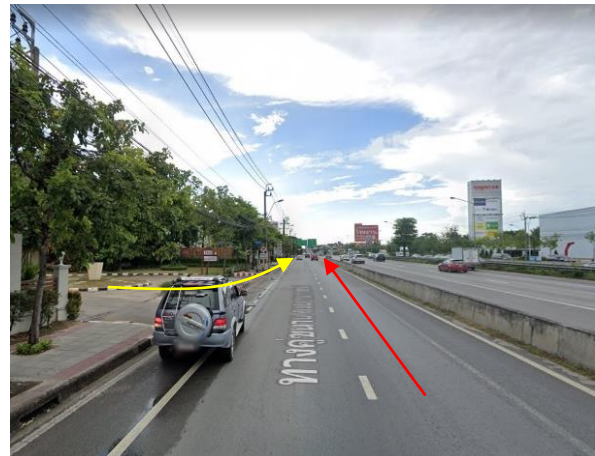
สาเหตุการเกิดอุบัติเหตุ : 1) ทัศนวิสัยเป็น 2 ช่องจราจร รถที่ออกจากหมู่บ้านแล้วชิดขวาเพื่อขึ้นทางยกระดับ เกิดการตัด  
กระแสรถกับรถทางตรง  
2) ปัญหารถใช้ความเร็วสูง ทั้งในช่องทางหลักและช่องทางคู่ขนาน

แนวทางการแก้ไข : 1) ประสานกับตำรวจจราจรในพื้นที่กวดขันวินัยจราจร

2) พิจารณาจัดทำเส้นทึบบริเวณหน้าหมู่บ้าน

3) พิจารณาติดตั้งหมุดสะท้อนแสง (Road stud) หรือเทปเส้นจราจรสะท้อนแสง เพื่อแสดงแนวขอบเขต  
ช่องจราจร

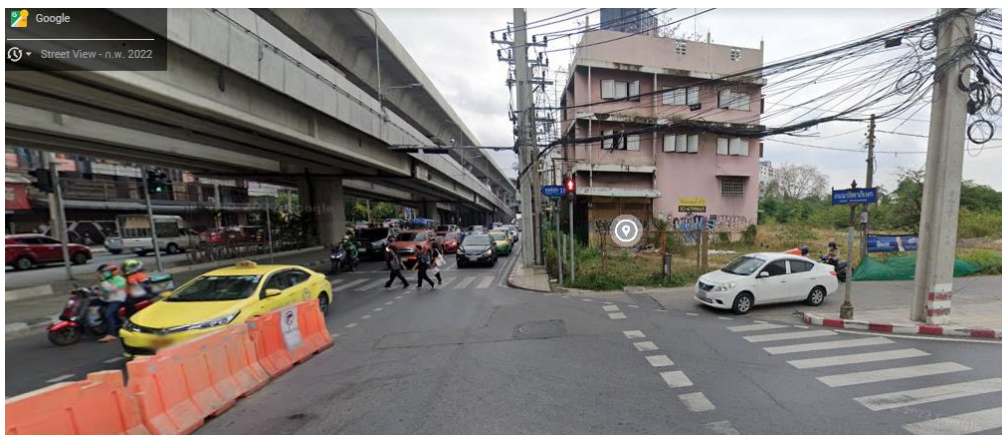
ซอยพหลโยธิน28 ที่มาเชื่อมบริเวณสี่แยกรัชโยธิน

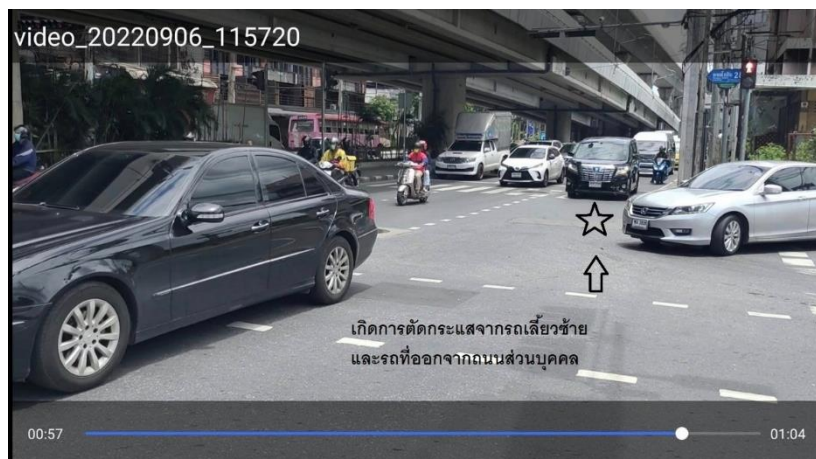
การตัดกระแสรถจราจรรถเลี้ยวซ้ายจากแยกรัชโยธิน ตัดกระแสรถที่มาจากถนนซอยพหลโยธิน28

แนวทางการแก้ไข : 1) ติดตั้งสัญญาณไฟจราจร เพื่อควบคุมรถที่มาจากซอยพหลโยธิน28 ไม่ให้ตัดกระแสจราจรบริเวณสี่แยกพหลโยธิน

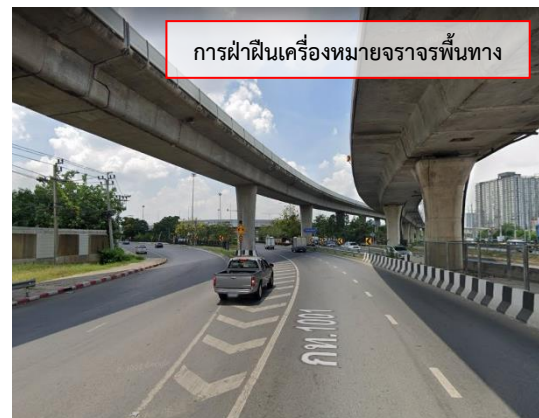
การฝ่าฝืนเครื่องหมายจราจรพื้นทาง

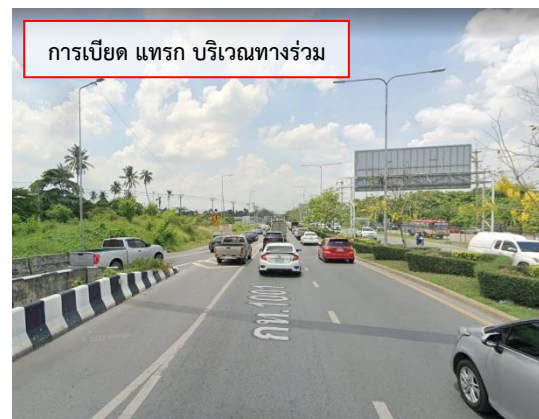
การเบียดแทรก บริเวณทางร่วม

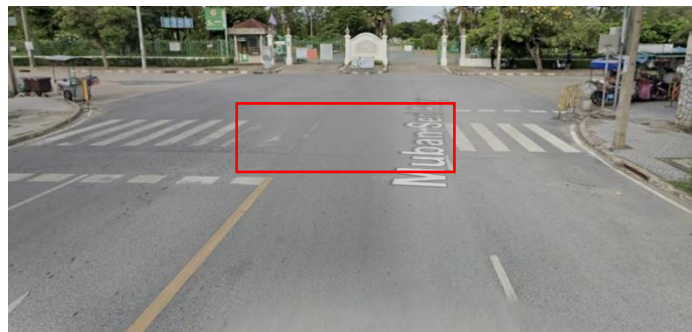
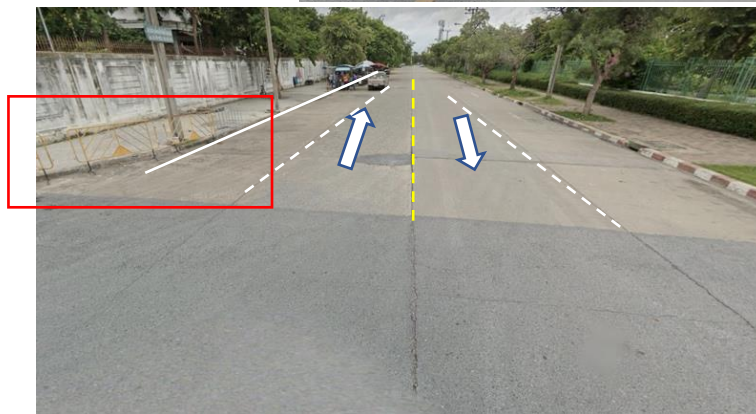
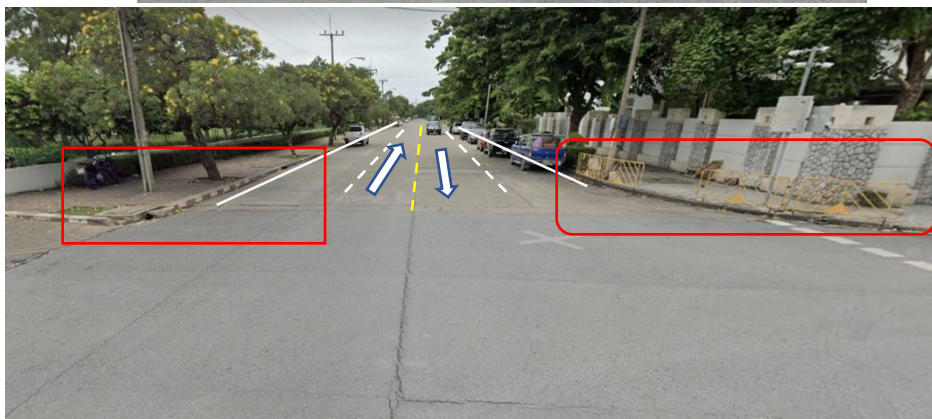
สาเหตุการเกิดอุบัติเหตุ : 1) ป้ายจราจรยังมีความชัดเจนไม่เพียงพอ

2) สีสันบริเวณไหล่ทางเดินเท้า เสื่อมสภาพ/ชำรุด

3) ไม่มีเส้นจราจรบอกทิศทางรถที่ชัดเจน

4) รั้วเหล็กมองเห็นไม่ชัดเจนในช่วงเวลากลางคืน

5) หมุดสะท้อนแสง เสื่อมสภาพ/ชำรุด

แนวทางการแก้ไข : 1) แก้ไขและปรับปรุงป้ายจราจรให้เกิดความชัดเจน

2) ปรับปรุงสีบริเวณไหล่ทางเดินเท้า

3) ทำเส้นบอกทิศทาง และเส้นแบ่งช่องจราจร

4) ปรับเปลี่ยนราวเหล็กให้มองเห็นชัดเจนขึ้นในช่วงเวลากลางคืน หรือ เปลี่ยนไปเป็นการติดตั้ง Guard rail

5) ติดตั้งและปรับเปลี่ยนหมุดสะท้อนแสงหรือเทปสะท้อนแสง ที่มีความเสียหาย

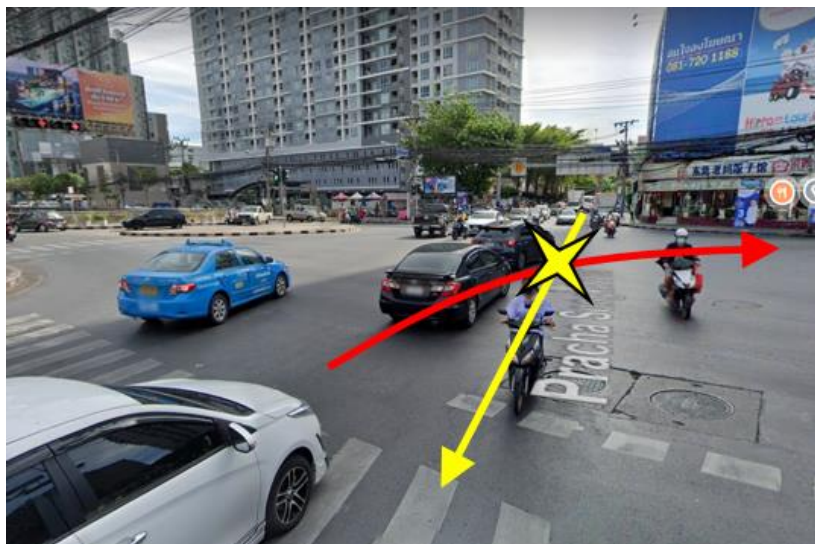
สาเหตุการเกิดอุบัติเหตุ : การปล่อยสัญญาณไฟจราจรให้รถทางตรงในทิศ ตรงและเลี้ยวขวาในทิศมุ่งเหนือ (เส้นสีแดง) พร้อมกับ  
ทางตรงและเลี้ยวขวาในทิศมุ่งใต้ (เส้นสีเหลือง) ทำให้เกิดจุดตัดทิศทางการจราจรในการเดินทางเฟส  
เดียวกัน

แนวทางการแก้ไข : ประสานตำรวจจราจรเพื่อปรับเฟสสัญญาณไฟจราจรให้สอดคล้องกับทิศทางการเดินทางที่เหมาะสม

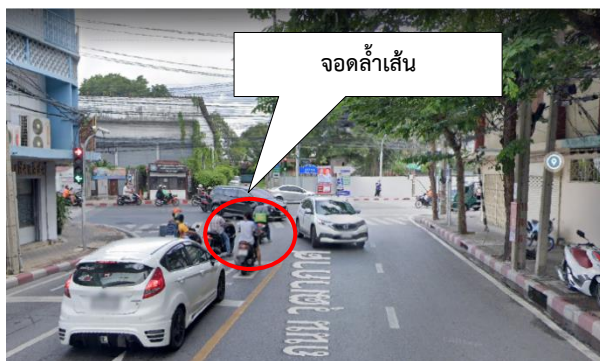
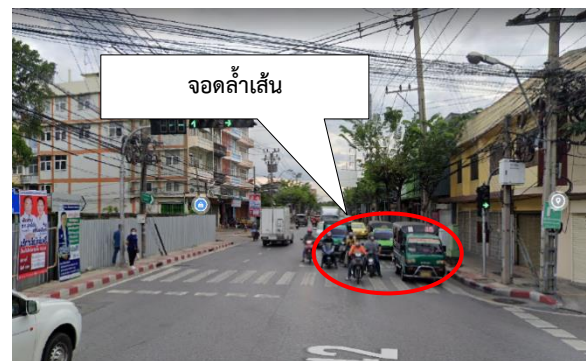
- สาเหตุการเกิดอุบัติเหตุ : 1) แยกจอมทอง ถนนจอมทองตัดถนนวุฒากาศ มีลักษณะเป็นสามแยก มีช่องจราจรฝั่งละ 4 ช่องจราจร การจัดการเดินรถแบบสวนทางกัน มีรถสัญจรจำนวนมากตลอดทั้งวัน
- 2) มีรถจักรยานยนต์จอดล้ำเส้นเข้ามาในพื้นที่ปลอดภัยทางแยก ทำให้รถที่เลี้ยวเข้าถนนวุฒากาศ และรถที่ออกจากถนนวุฒากาศไปถนนจอมทอง ชนกับรถจักรยานยนต์ที่จอดรออยู่ได้
- 3) เส้นจราจรเริ่มเลือนลาง

- แนวทางการแก้ไข : 1) พิจารณาติดตั้งหมุดสะท้อนแสงหรือเทปเส้นจราจรสะท้อนแสง บริเวณเส้นแบ่งทิศทางจราจร เพื่อให้ผู้ใช้รถมองเห็นในเวลากลางคืน
- 2) กวดขันวินัยจราจรไม่ให้มีการจอดรถจักรยานยนต์ล้ำเส้นเข้ามาในพื้นที่ปลอดภัยทางแยก
- 3) ตีเส้นจราจรที่ลบเลือน

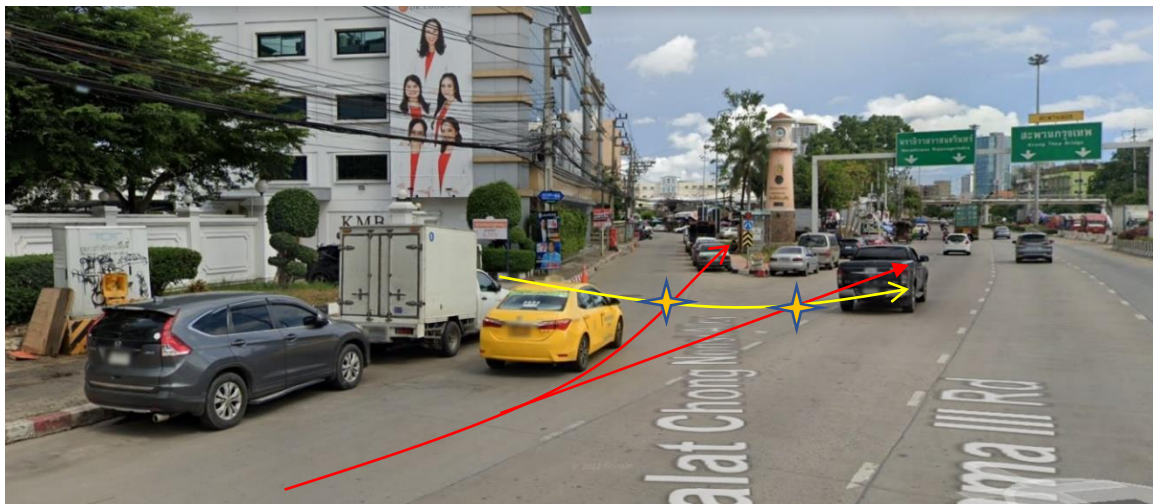
บริเวณพระราม 3 ซอย 64

สาเหตุการเกิดอุบัติเหตุ : 1) มีการจอดรถขวางเส้นทางจราจร ในเวลา 5.00 – 22.00 น.

2) จุดกลับรถสังเกตได้ยาก

3) มีรถวิ่งข้าม Lane จราจร

แนวทางการแก้ไข : 1) ประสาน สน.ที่เกี่ยวข้องกวดขันเรื่องการจอดรถขวางเส้นทางจราจร เนื่องจากมีป้ายห้ามจอด เวลา 5.00-22.00 น. ติดตั้งไว้แล้ว

2) ติดตั้งป้ายบอกจุดกลับรถ

3) ติดตั้งหลักล้มลูกเพื่อป้องกันรถวิ่งข้าม Lane จราจร

4) ติดตั้งหมุดสะท้อนแสง (Road Stud) หรือเทปสะท้อนแสง (Reflective sheeting) ที่มีความเสียหาย

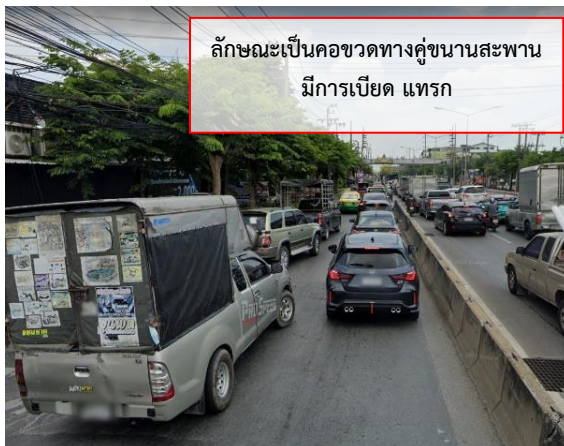
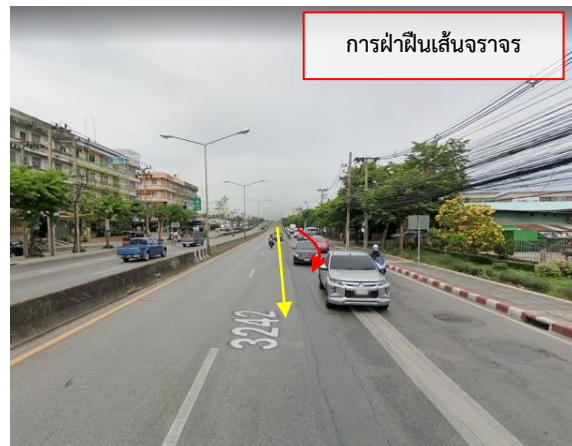
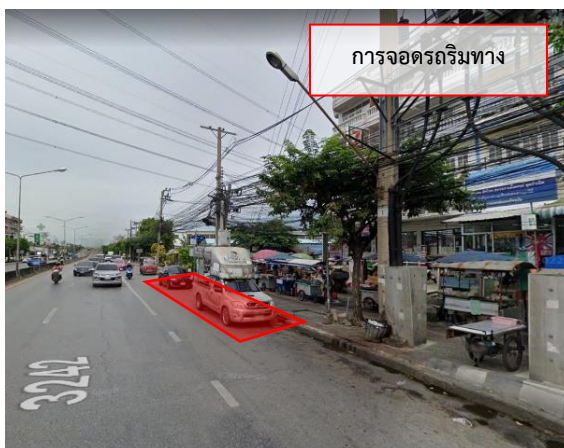
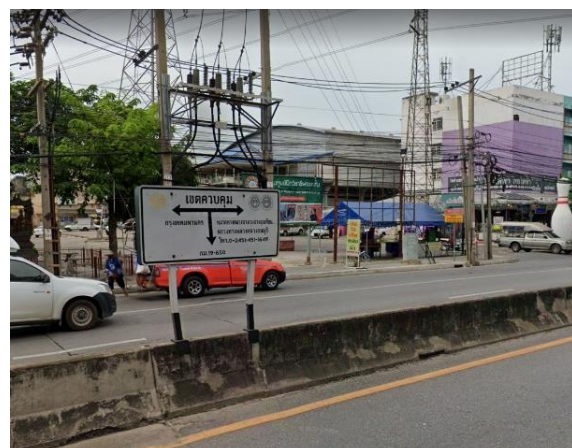
สาเหตุการเกิดอุบัติเหตุ : 1) ลักษณะกายภาพเป็นทางลาดลงสะพาน มีทางคู่ขนานเป็นลักษณะทางร่วมเกิดเป็นคอขวดอาจทำให้เกิดการเฉี่ยวชนได้  
2) การเลี้ยวตัดเส้นทึบของรถที่ลงสะพานเข้าซอยเอกชัย 88 และรถที่มาจากทางคู่ขนานเลี้ยวตัดเข้าช่องจราจรทางขวา  
3) ปัญหาการจอดรถริมทางบริเวณใกล้เคียงลาดสะพาน ทำให้รถที่มาจากทางคู่ขนานหรือออกจากซอยเอกชัย 88 ต้องเบี่ยงขวา เพื่อตรงไป

แนวทางการแก้ไข : 1) ประสานงานเจ้าหน้าที่ตำรวจจราจรกวดขันวินัยจราจร การเลี้ยวตัดเส้นทึบ การตรวจจับความเร็ว  
2) ทาสีขาวแฉ่งบริเวณขอบทาง เพื่อไม่ให้รถจอดรถริมทาง  
3) ติดป้ายเตือนลดความเร็ว เพื่อย้ำเตือนให้ผู้ขับขี่ลดความเร็วขณะลงสะพาน

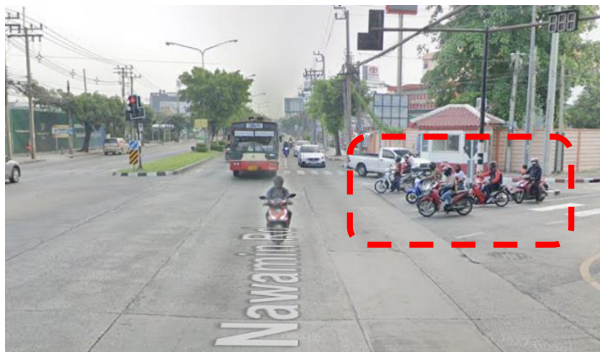
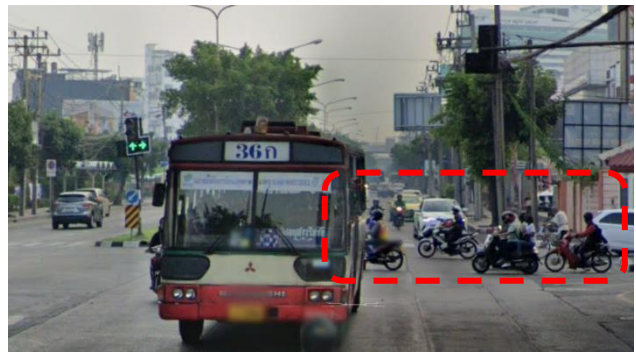
สาเหตุการเกิดอุบัติเหตุ : 1) การไม่เคารพกฎจราจร เนื่องจากแยกดังกล่าวหากมาจากด้านถนนกาญจนาภิเษกเพื่อจะเลี้ยวขวาไปยังถนนนวมินทร์ฝั่งมุ่งรามอินทรา จะต้องเลี้ยวซ้ายหรือข้ามสะพานเพื่อไปกลับรถ ผู้ขับขี่รถจักรยานยนต์จึงเลือกใช้การขับซี่ย้อนศร/ฝ่าฝืนสัญญาณไฟจราจร

แนวทางการแก้ไข : 1) ประสาน สน.โคกคราม กวดขันวินัยจราจร

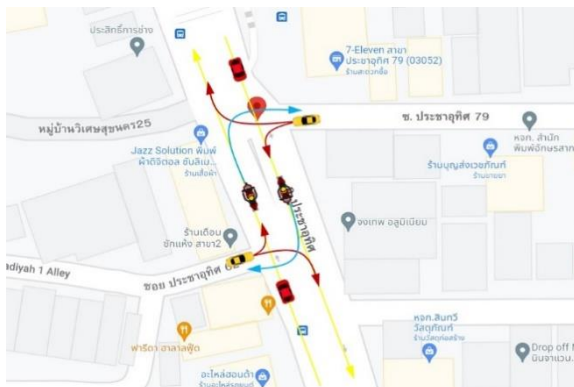
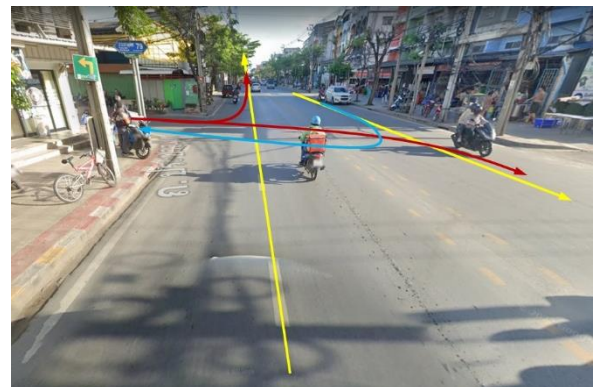
- สาเหตุการเกิดอุบัติเหตุ : 1) ถนนประชาอุทิศ เป็นถนนขนาด 4 ช่อง เกาะกลางเป็นเกาะสี่สมมุติ สองข้างทางเป็นย่านธุรกิจและที่พักอาศัยหนาแน่น มีรถเข้า-ออกซอยตลอดเส้นทาง
- 2) บริเวณซอยประชาอุทิศ 79 มีลักษณะเป็นสามแยก มีการจัดช่วงเวลาการจราจรริมทาง ซอยดังกล่าวสามารถใช้เป็นทางลัดเข้าสู่ถนนสุขสวัสดิ์ได้ ทำให้มีรถเข้า-ออกซอยตลอดเวลา และรถที่ออกจากซอย พุ่งตัดกระแสจราจรของรถทิศทางหลัก

- แนวทางการแก้ไข : 1) พิจารณาติดตั้งหมุดสะท้อนแสงหรือเทปเส้นจราจรสะท้อนแสง บริเวณเกาะสี่สมมุติ บนถนนประชาอุทิศ เพื่อให้ผู้ใช้รถมองเห็นในเวลากลางคืน
- 2) เพิ่มป้ายจำกัดความเร็ว ให้ผู้ใช้รถเกิดความระมัดระวังและใช้ความเร็วให้เหมาะสมกับประเภทถนนในเขตชุมชน ป้องกันอุบัติเหตุรถเฉี่ยวชนกันระหว่างทางตรงที่รถที่เลี้ยวออกจากซอย

- 3) ติดตั้งป้ายเตือนทางแยกและระวังอุบัติเหตุ บริเวณก่อนถึงปากซอย
- 4) ตรวจสอบไฟฟ้าส่องสว่าง/ตัดแต่งกิ่งไม้ที่บังแสง บริเวณทางแยกหน้าปากซอย ให้มีความสว่างเพียงพอ เพื่อเพิ่มการมองเห็น

- 5) ทาสีขอบทางให้มองเห็นได้ชัด บริเวณปากซอย, ปรับปรุงสีเส้นจราจรที่ชัดเจน
- 6) ติดตั้งป้ายหยุด และระวังรถทางขวา บริเวณปากซอยต่างๆ
- 7) ปรับปรุงผิวจราจรภายในซอยประชาอุทิศ 79

- 8) ติดตั้งสัญญาณจราจร, เครื่องหมายบนพื้นทาง, เส้นชะลอความเร็ว (Rumble Strips) และติดตั้งหมุดลูกแก้วสะท้อนแสง บริเวณภายในซอยประชาอุทิศ 79 ก่อนถึงปากซอย เพื่อให้ผู้ใช้รถเกิดความระมัดระวัง และลดอุบัติเหตุรถเฉี่ยวชนกับรถทิศทางหลัก

- 9) กวดขันและควบคุมการจราจรริมถนน (นอกช่วงเวลาอนุญาต) กีดขวางการจราจร (รถยนต์ส่วนตัว, รถแท็กซี่, รถจักรยานยนต์) เพื่อลดปัญหาจราจรติดขัด การเบี่ยงทิศทางการจราจร และอุบัติเหตุรถเฉี่ยวชนท้าย

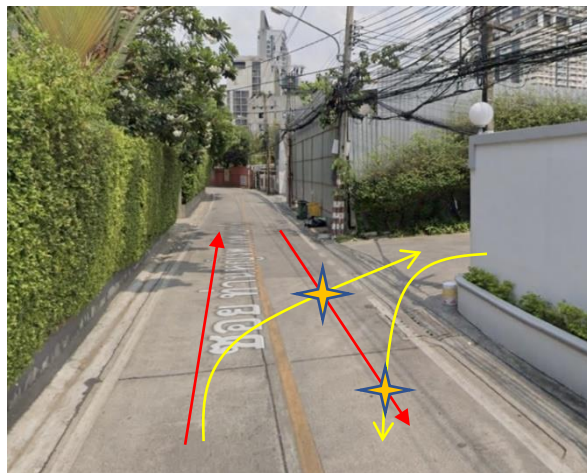
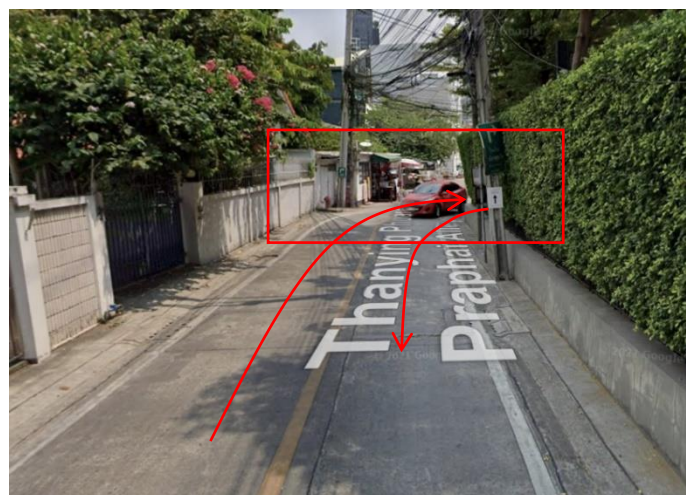
สาเหตุการเกิดอุบัติเหตุ : 1) เนื่องจากซอยบริเวณดังกล่าวอยู่ใกล้กับทางโค้ง ทำให้ผู้ที่เลี้ยวเข้าและออกจากซอยประสบกับอุบัติเหตุจากรถที่มุ่งมาจากทางโค้ง  
2) เนื่องจากโค้งบริเวณดังกล่าวมีมุมและระยะมองเห็นไม่เพียงพอ จึงเป็นอีกหนึ่งสาเหตุที่ทำให้เกิดอุบัติเหตุขึ้นบ่อยครั้ง

แนวทางการแก้ไข : 1) ติดตั้งป้ายระวังรถทางขวา - ซ้าย เพื่อให้รถที่ออกจากซอย หรือทางตรงรับรู้  
2) ติดตั้งกระจกเพื่อให้รถที่เข้า-ออกซอย และทางโค้ง เพื่อให้ผู้ใช้รถใช้ถนนได้รับรู้ในจุดที่มองเห็นไม่ได้  
3) ติดตั้งป้ายลดความเร็ว/จำกัดความเร็ว  
4) ติดตั้งและปรับเปลี่ยนหมุดสะท้อนแสงหรือเทปสะท้อนแสง (Reflective sheeting) ที่มีความเสียหาย

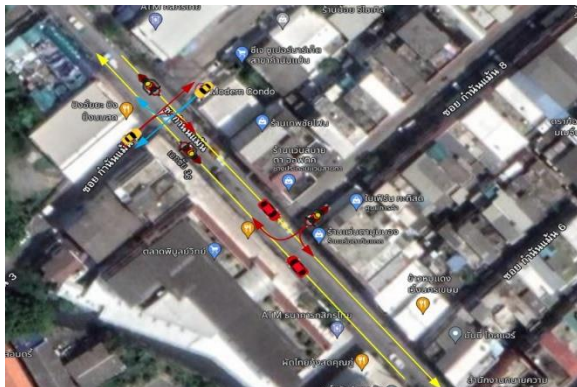
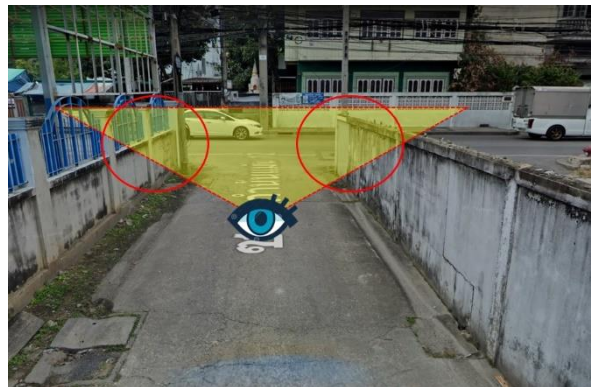
สาเหตุการเกิดอุบัติเหตุ : 1) ถนนก้านันแมน เป็นถนนขนาด 2 ช่องจราจร มีผู้อยู่อาศัยหนาแน่น ทำให้มีการจราจรหนาแน่น  
2) ผู้ใช้รถ ใช้ความเร็วไม่เหมาะสมกับการใช้งานถนน และมีรถเข้า-ออกซอยตลอดเส้นทาง ทำให้เกิดอุบัติเหตุรถเฉี่ยวชนกัน บริเวณหน้าปากซอย  
3) ระยะมองเห็นถูกบดบัง เนื่องจากซอยต่างๆ ส่วนใหญ่มีลักษณะเป็นซอยแคบ รถที่เลี้ยวออกจากซอย พุ่งตัดกระแสจราจรทิศทางหลัก

แนวทางการแก้ไข : 1) ติดตั้งป้าย “หยุด” และ “ระวังรถทางขวา” บริเวณปากซอยต่างๆ เพื่อให้ผู้ใช้รถเกิดความระมัดระวัง และลดอุบัติเหตุรถเฉี่ยวชนกับรถทิศทางหลัก  
2) ติดตั้งป้ายเตือนทางแยก บริเวณซอยก้านันแมน 3 (จุดที่เกิดอุบัติเหตุบ่อย)

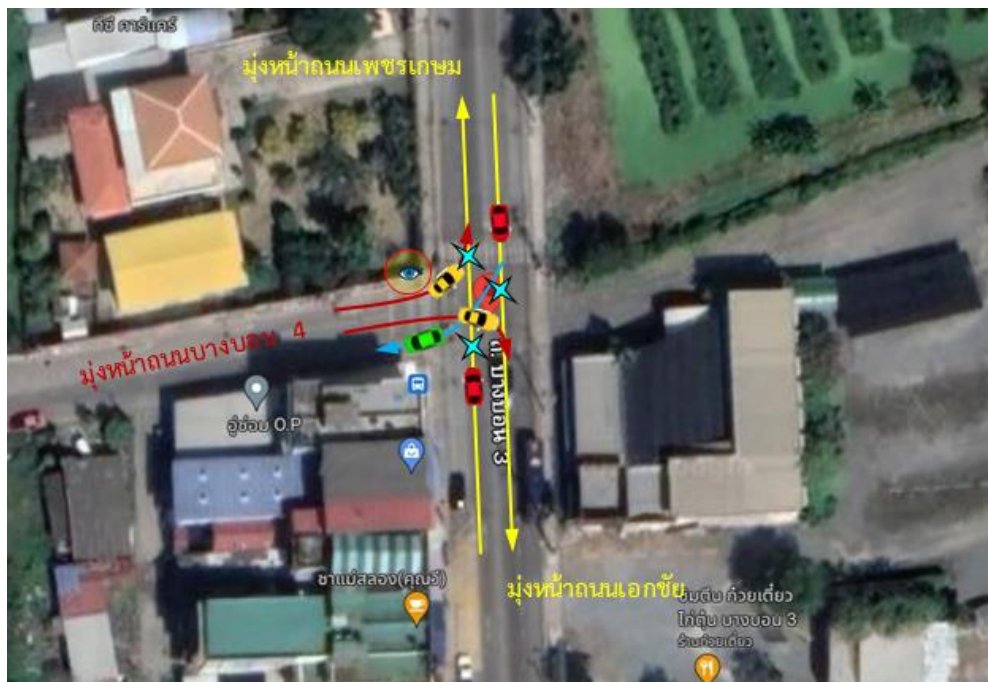
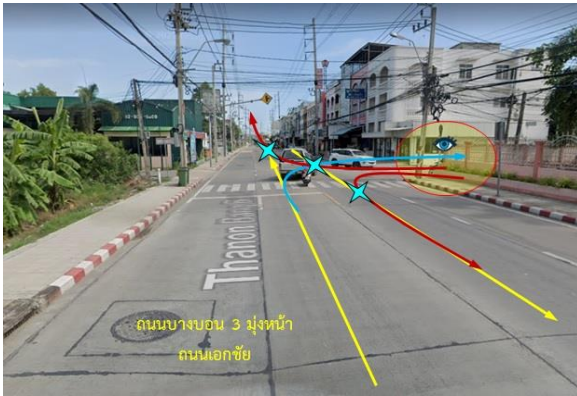
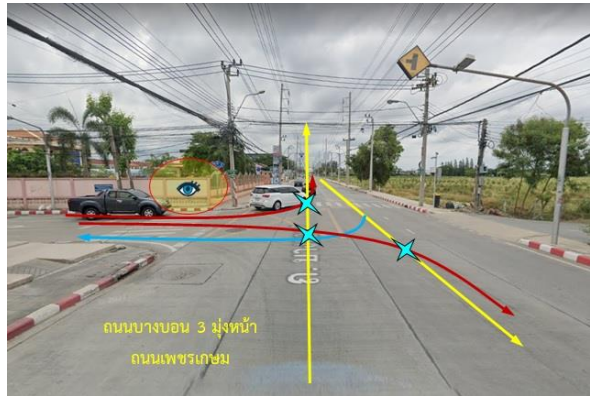
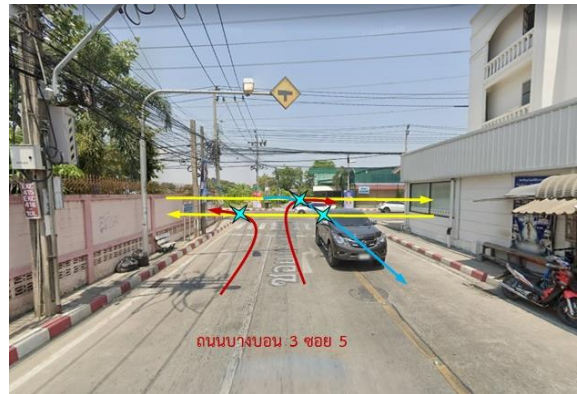
- สาเหตุการเกิดอุบัติเหตุ :
- 1) ถนนบางบอน 3 เป็นถนนขนาด 4 ช่องจราจร มีลักษณะเป็นทางตรงยาว เป็นเส้นทางเชื่อมระหว่างถนนเพชรเกษมกับถนนเอกชัย รถสัญจรบนถนนใช้ความเร็วสูง และถนนบางบอน 3 ซอย 5 เป็นเส้นทางที่สามารถเชื่อมไปสู่ถนนบางบอน 4 ได้ ทำให้มีรถสัญจรเข้า-ออก ตลอดเวลา
  - 2) ปากทางถนนบางบอน 3 ซอย 5 ถูกบดบังการมองเห็นจากกำแพงบริเวณปากซอย ทำให้รถที่มุ่งหน้าถนนเอกชัยด้วยความเร็ว มองไม่เห็นรถที่กำลังออกจากซอย ทำให้มีความเสี่ยงเกิดอุบัติเหตุลักษณะชนท้าย
  - 3) รถที่เลี้ยวขวาออกจากซอย 5 พุ่งตัดกระแสการจราจรทิศทางหลัก ทำให้มีความเสี่ยงเกิดอุบัติเหตุลักษณะชนด้านข้าง และชนท้าย
  - 4) รถที่เลี้ยวซ้ายออกจากซอย 5 ต้องตีวงเลี้ยวกว้างถึงช่องจราจรด้านใน จึงมีการตัดกระแสการจราจรทิศทางหลัก ทำให้มีความเสี่ยงเกิดอุบัติเหตุลักษณะชนท้าย

- แนวทางการแก้ไข : 1) ติดตั้งป้ายจำกัดความเร็ว เพื่อให้ผู้ใช้รถชะลอความเร็วก่อนถึงทางแยก และเพื่อให้เหมาะสมกับการใช้ความเร็วในเขตเมือง
- 2) พิจารณาติดตั้งสัญญาณไฟจราจร บริเวณแยกถนนบางบอน 3 ซอย 5 เพื่อควบคุมจังหวะการจราจร บริเวณทางแยก
