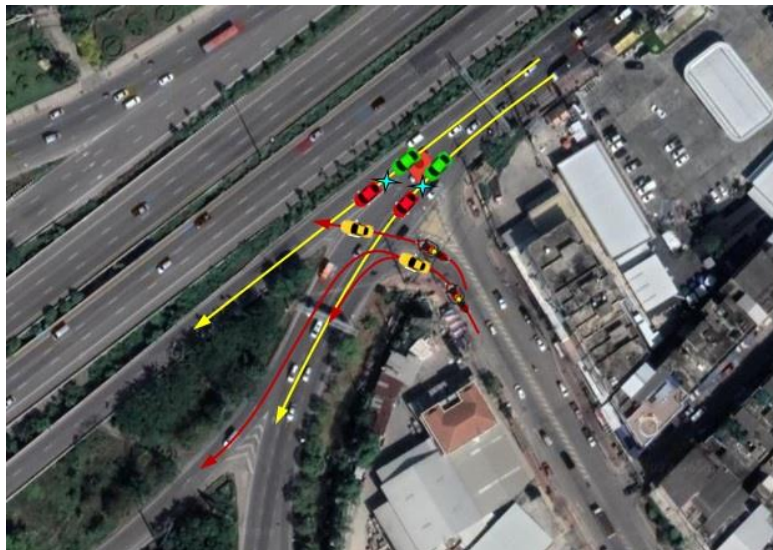
- สาเหตุการเกิดอุบัติเหตุ :
- 1) ทางคู่ขนานถนนพระรามที่2 ตัดกับถนนสะเกงาม เป็นถนนขนาด 4 ช่องจราจร มีลักษณะเป็นทางตรงและเป็นโค้งเข้าถนนวงแหวนกาญจนาภิเษก มีรถสัญจรตลอดเวลา ผู้ใช้รถทิศทางหลักมักขับขี่ด้วยความเร็วสูง
  - 2) รถที่ออกจากถนนสะเกงามตัดเข้าทางคู่ขนานถนนพระรามที่2 ทำให้รถจากทิศทางหลัก(บนถนนพระรามที่2) ที่ขับขี่มาด้วยความเร็วสูง เกิดเบรกกะทันหัน ทำให้มีการเกิดอุบัติเหตุเฉี่ยวชนกันลักษณะชนท้าย
  - 3) รถที่ออกจากถนนสะเกงามตัดเข้าทางคู่ขนานถนนพระรามที่2 ตัดกระแสจราจรเพื่อเข้า 2 ช่องขวาสุด(ถนนพระรามที่2 มุ่งหน้าสมุทรสาคร) ทำให้รถจากทิศทางหลักที่ขับขี่มาด้วยความเร็ว เกิดเบรกกะทันหันทำให้มีการเกิดอุบัติเหตุเฉี่ยวชนกันลักษณะชนด้านข้าง และชนท้าย

- แนวทางการแก้ไข : 1) ประสานกรมทางหลวง พิจารณาติดตั้งป้ายเตือนทางร่วม บริเวณก่อนถึงทางร่วมระหว่างถนนสะเกงามและทางคู่ขนานถนนพระรามที่2 เพื่อให้ผู้ใช้รถบนทางคู่ขนานถนนพระรามที่2 ลดความเร็วและขับที่รถด้วยความระมัดระวัง
- 2) ประสานกรมทางหลวง พิจารณาติดตั้งป้ายให้ทางและปรับปรุงทางข้ามม้าลาย บริเวณก่อนถึงทางร่วมระหว่างถนนสะเกงามและทางคู่ขนานถนนพระรามที่2 เพื่อให้ผู้ใช้รถจากถนนสะเกงามเกิดความระมัดระวังและลดอุบัติเหตุรถเฉี่ยวชน
- 3) ประสานกรมทางหลวง พิจารณาติดตั้งหลักล้มลูกบริเวณหัวเกาะถนน เพื่อป้องกันผู้ใช้รถจากถนนสะเกงาม ตัดกระแสจราจรทิศทางหลัก ลดอุบัติเหตุรถเฉี่ยวชนลักษณะชนด้านข้างและชนท้าย

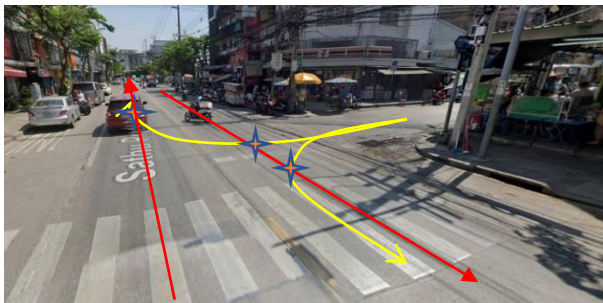
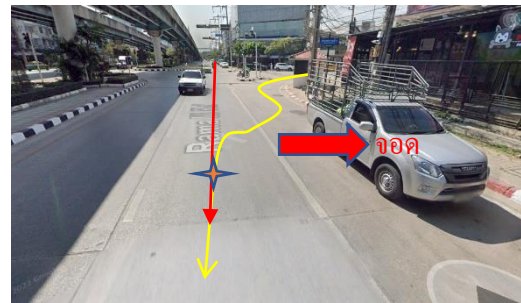
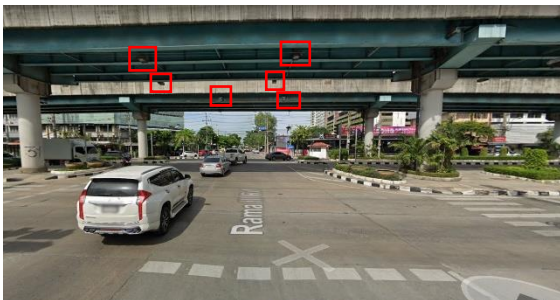
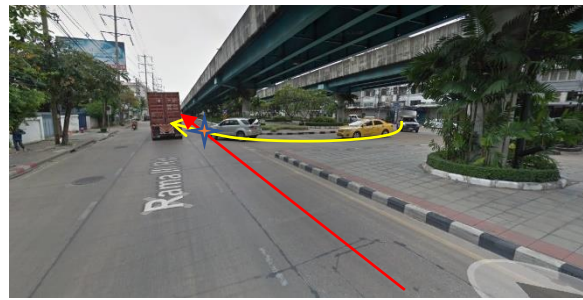
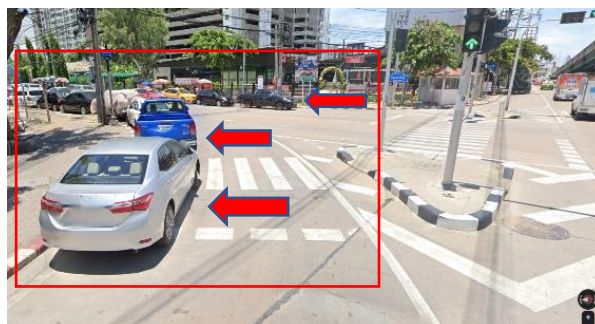
จุดที่ 82 : ถนนสารประดิษฐ์ 57 (พิกัด : [13.680531, 100.530399](#))

- สาเหตุการเกิดอุบัติเหตุ : 1) มีการจอดรถขวางเส้นทางจราจร เนื่องจากมีการจอดรถบริเวณทางโค้งไฟแดง ทำให้ช่องจราจรเหลือใช้งานเพียง 1 ช่อง
- 2) มีการจอดรถขวางเส้นทางจราจร เนื่องจากมีการจอดรถบริเวณทางโค้งไฟแดงและเป็นเส้นทึบ ทำให้รถที่ใช้นถนนต้องฝ่าฝืนวิ่งตัด Lane ทำให้เกิดอุบัติเหตุได้
- 3) มีรถทางขวา - ซ้าย ไม่ระมัดระวัง
- 4) มีรถวิ่งข้าม Lane จราจร มีการจอดรถบริเวณเส้นทึบ
- 5) ความสว่างของแสงไฟใต้สะพานไม่เพียงพอ

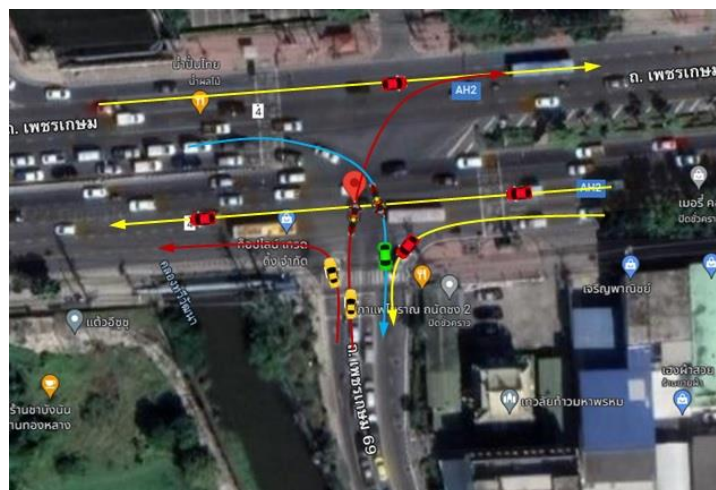
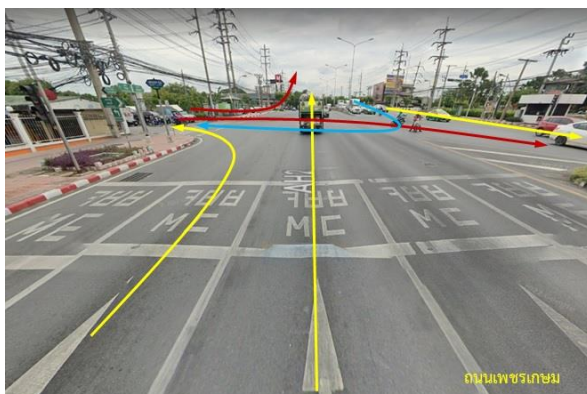
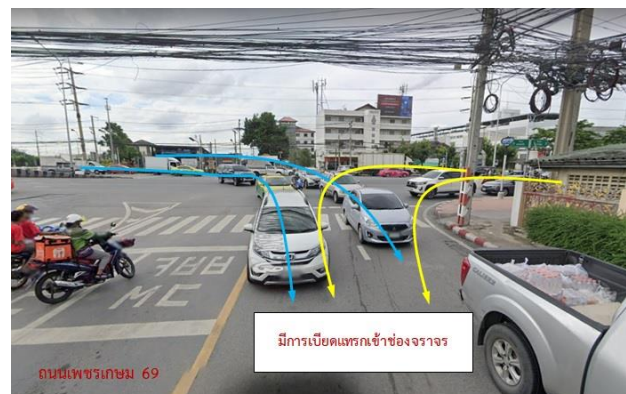
- สาเหตุการเกิดอุบัติเหตุ :
- 1) แยกถนนเพชรเกษม เป็นถนนขนาด 8 ช่องจราจร ตัดกับถนนเพชรเกษม 69 มีลักษณะเป็นสามแยก (T- Intersection) มีรถสัญจรบนถนนเพชรเกษมเป็นจำนวนมาก และเข้า-ออกถนนเพชรเกษม 69 ตลอดเวลา เนื่องจากเป็นเส้นทางที่สามารถเชื่อมไปสู่ถนนเอกชัยได้ มีการควบคุมการจราจรบริเวณทางแยกด้วยสัญญาณไฟจราจร
  - 2) ทางเข้าถนนเพชรเกษม 69 มีลักษณะเป็นคอขวด (ช่องขาเข้ามีเพียง 2 ช่องจราจร) ทำให้รถที่เลี้ยวซ้าย และเลี้ยวขวา จากถนนเพชรเกษม (สามารถเลี้ยวได้ 2 ช่องจราจร) มีการเบียดแทรกเข้าช่องจราจร (Merging) ทำให้เกิดการชะลอตัวของรถ และอุบัติเหตุเฉี่ยวชนกัน
  - 3) ไม่มีเส้นทางทาง สำหรับเลี้ยวขวาจากถนนเพชรเกษม (มุ่งหน้าบางแค) เข้าถนนเพชรเกษม 69 สร้างความสับสนให้กับผู้ใช้รถ ทำให้มีปัญหาการชะลอความเร็วบริเวณทางเข้า
  - 4) รถจักรยานยนต์ ฝ่าฝืนวินัยจราจร ฝ่าสัญญาณไฟจราจร เพื่อเลี้ยวขวา

- แนวทางการแก้ไข : 1) ติดตั้งป้าย เลี้ยวซ้ายเมื่อปลอดภัย บริเวณก่อนเลี้ยวซ้ายเข้าถนนเพชรเกษม 69 เพื่อให้รถชะลอความเร็ว ก่อนเลี้ยวซ้าย และลดการเบียดแทรกเข้าช่องจราจร บริเวณปากทางเข้าถนนเพชรเกษม 69 ซึ่งเป็นจุดคอขวด
- 2) ตีเส้นนำทาง สำหรับเลี้ยวขวาจากถนนเพชรเกษม (มุ่งหน้าบางแค) เข้าถนนเพชรเกษม 69 เพื่อช่วยลดความสับสนให้กับผู้ใช้รถ และช่วยให้ผู้ใช้รถเลี้ยวเข้าถูกต้องจราจร ลดปัญหาการเปลี่ยนช่องจราจรในระยะกระชั้นชิด และการเบียดแทรกเข้าช่องจราจร
- 3) กวดขันวินัยจราจร การฝ่าฝืนสัญญาณไฟ

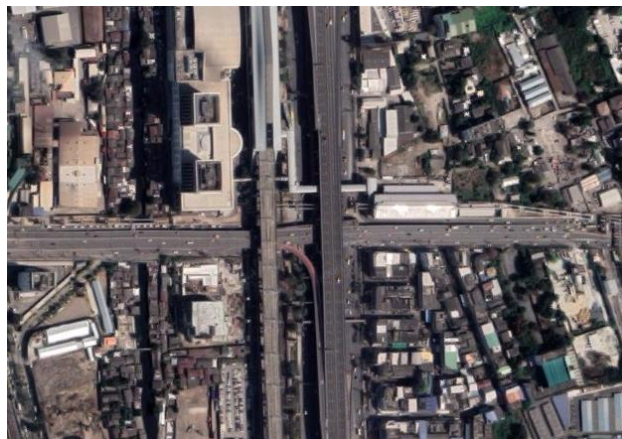
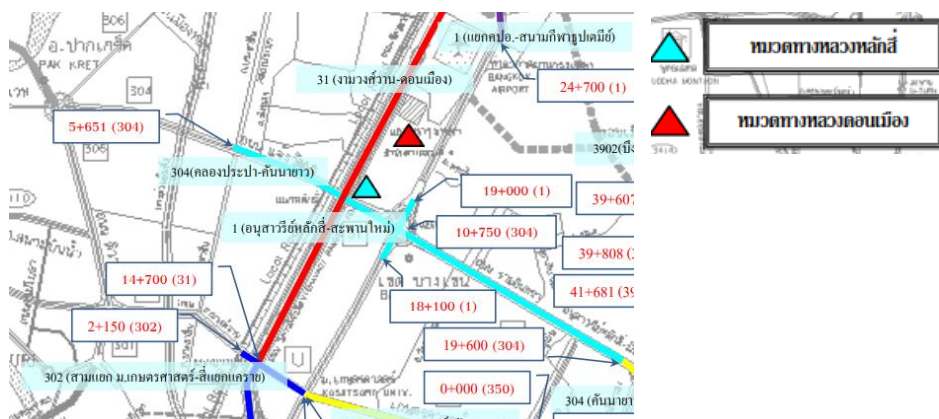
จุดที่ 84 : แยกหลักสี่ (ถ.วิภาวดีรังสิต - ถ.แจ้งวัฒนะ) (พิกัด : [13.884323, 100.581543](https://www.google.com/maps/place/13.884323,100.581543))

สาเหตุการเกิดอุบัติเหตุ : พื้นที่ดังกล่าว โดย ถ.แจ้งวัฒนะ (ทล.304) และ ถ.วิภาวดีฯ (ทล.31) อยู่ในความรับผิดชอบของ  
แขวงทางหลวงกรุงเทพ และขณะนี้อยู่ระหว่างการก่อสร้างรถไฟฟ้าสายสีชมพู โดยการรถไฟฯขนส่ง  
มวลชนแห่งประเทศไทย (รฟม)

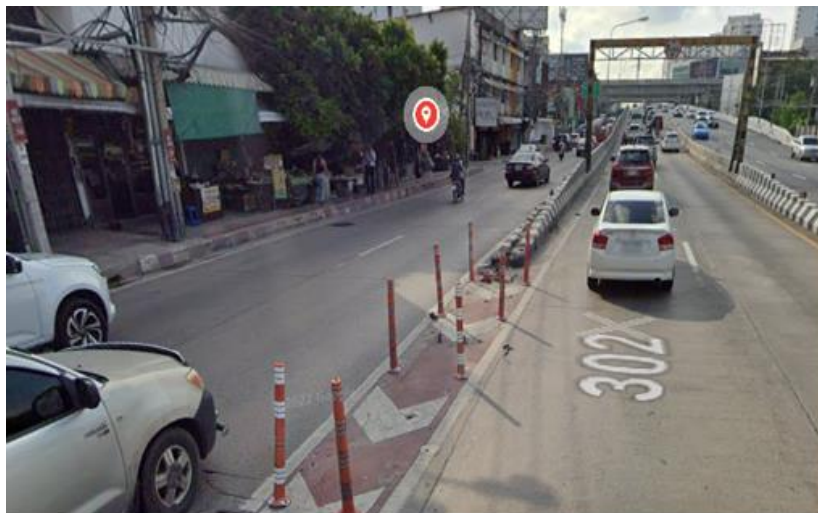
- สาเหตุการเกิดอุบัติเหตุ :
- 1) สภาพทางแยกของสะพาน มีลักษณะเป็น Gore Area
  - 2) คราบกปรกต่างๆ ที่เคลือบผิวจราจร เมื่อถนนเปียกจะทำให้แรงเสียดทานระหว่างผิวยางกับผิวจราจรลดลง
  - 3) การใช้ความเร็ว และความประมาทของผู้ขับขี่
  - 4) สัญญาณ สีทาขอบทาง ลบเลือน

- แนวทางการแก้ไข :
- 1) ปรับปรุงเส้นจราจรให้ชัดเจน
  - 2) ติดตั้งอุปกรณ์กันกระแทก บริเวณ Gore Area
  - 3) จัดทำเกาะสี่สมมุติ ติดตั้งหลักล้มลุก บริเวณ Gore Area
  - 4) กวดขันวินัยจราจร เช่น การตรวจจับความเร็ว
  - 5) ฉีดน้ำทำความสะอาดถนนอยู่เสมอ

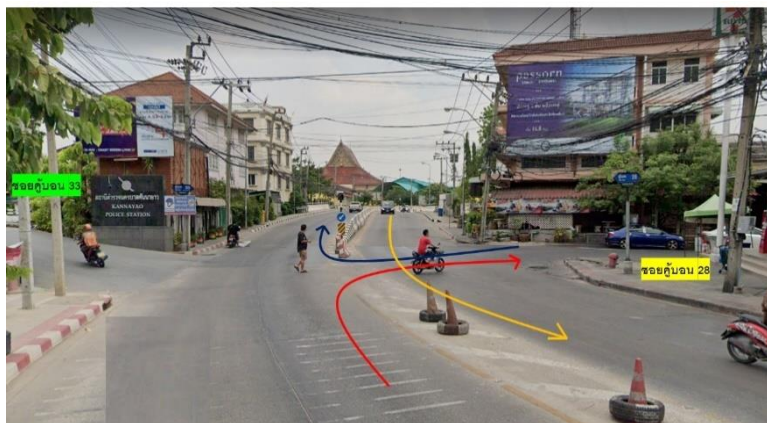
- สาเหตุการเกิดอุบัติเหตุ : 1) ลักษณะทางกายภาพบริเวณจุดที่มีผู้เสียชีวิต เนื่องจากปากซอยคูบอน 28 อยู่บริเวณเชิงลาดสะพานข้ามคลองคูบอน ซึ่งสะพานดังกล่าวมีลักษณะเป็นทางโค้ง และมีความลาดชันมาก ส่งผลให้รถที่ออกจากซอยดังกล่าวมองไม่เห็นรถที่ลงจากสะพาน เนื่องจากมีระยะมองเห็นไม่เพียงพอ ในขณะเดียวกันรถที่ลงจากสะพานก็มองไม่เห็นรถที่เตรียมจะออกจากซอยคูบอน 28 เนื่องจากบริเวณปากซอยดังกล่าวมีการปลูกต้นไม้ ติดป้ายโฆษณา และผ้าใบกันแดดของร้านค้า ทำให้บังทัศนวิสัย และผู้ขับขี่มาจากถนนคูบอนมักจะฝ่าฝืนกฎจราจร เลี้ยวขาดกระแสรถบริเวณเชิงลาดสะพานเพื่อเข้าซอยคูบอน 28 และผู้ขับขี่ที่ออกจากซอยดังกล่าวมักจะลักลอบเลี้ยวขาดกระแสรถเพื่อข้ามสะพานด้วยความลาดชันของสะพานส่งผลให้มีระยะมองเห็นไม่เพียงพอ รถที่ลงจากสะพานจึงไม่ทันระวังรถที่ตัดกระแสรถเป็นสาเหตุให้เกิดอุบัติเหตุรถเฉี่ยวชน

ผู้ขับขี่ฝ่าฝืนกฎจราจรเลี้ยวขาดกระแสรถบริเวณเชิงลาดสะพานเพื่อเข้าซอยคูบอน 28

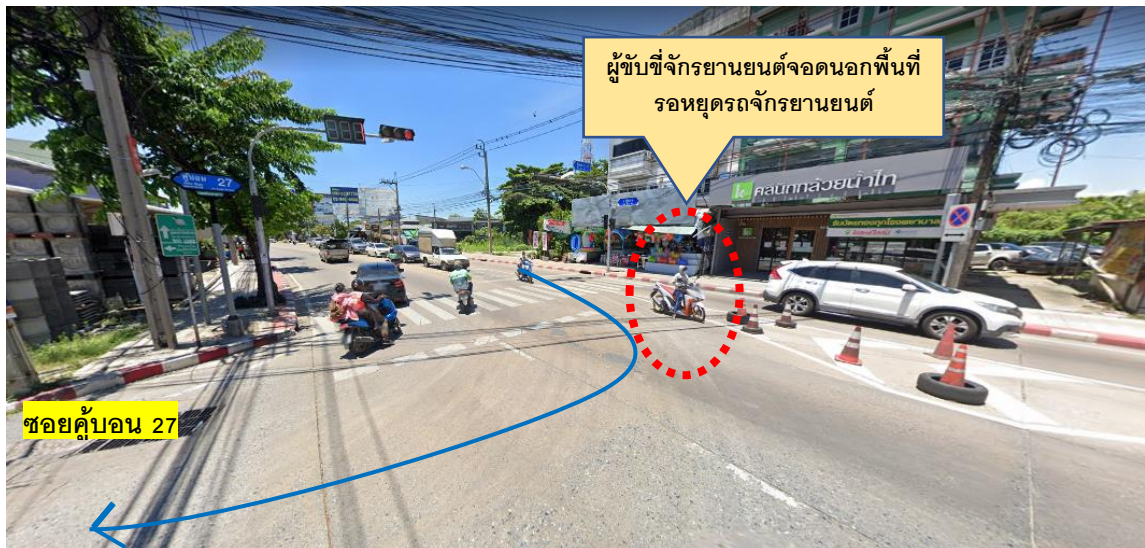
- 2) บริเวณทางแยกปากซอยคูบอน 27 ผู้ขับขี่จักรยานยนต์จอดนอกพื้นที่รอหยุดรถสำหรับจักรยานและจักรยานยนต์บริเวณทางแยกขณะรอไฟสัญญาณและรอกออกจากทางแยก

ผู้ขับขี่จักรยานยนต์จอดนอกพื้นที่รอหยุดรถสำหรับจักรยานและจักรยานยนต์บริเวณทางแยก  
ขณะรอไฟสัญญาณและรอกตัวจากทางแยก

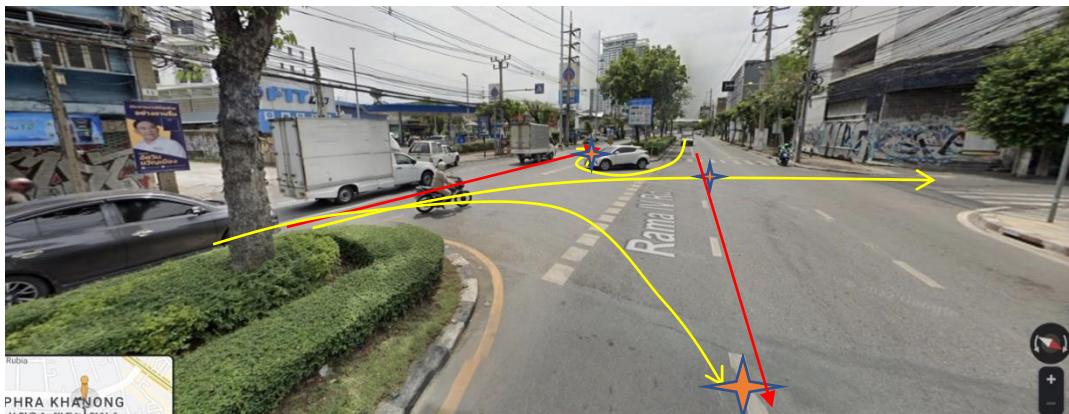
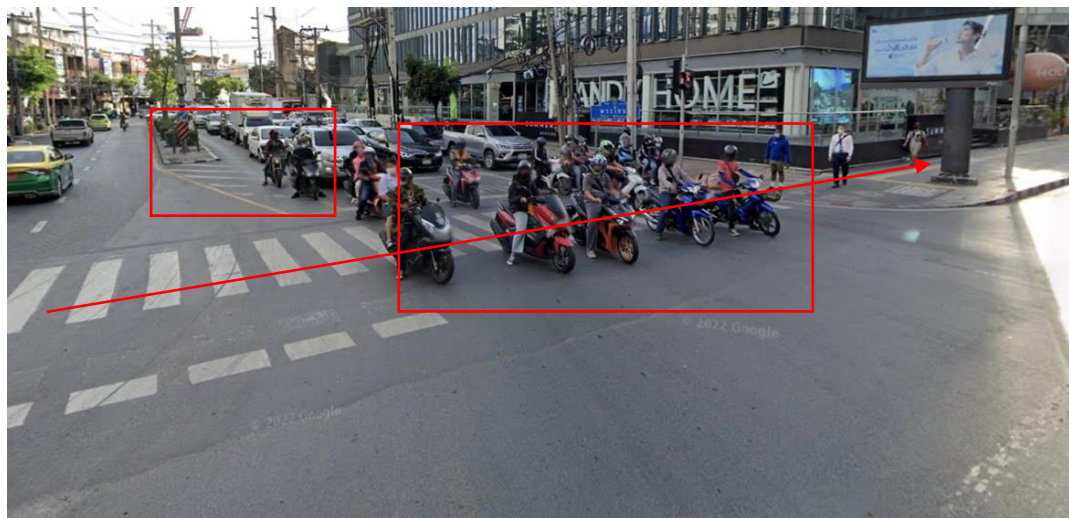
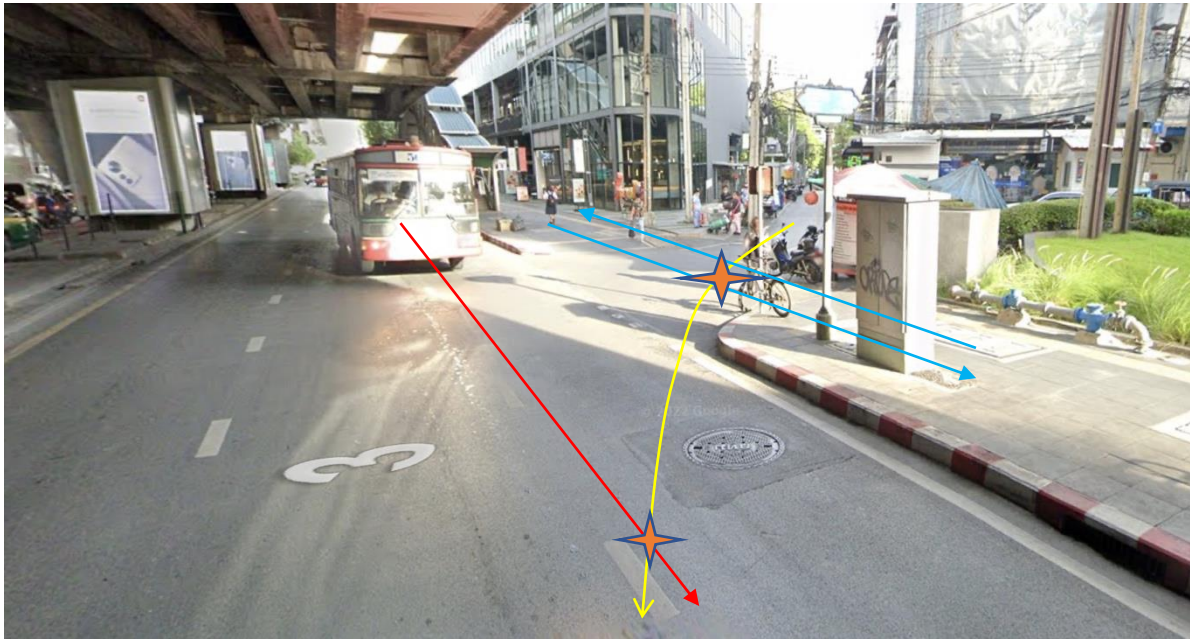
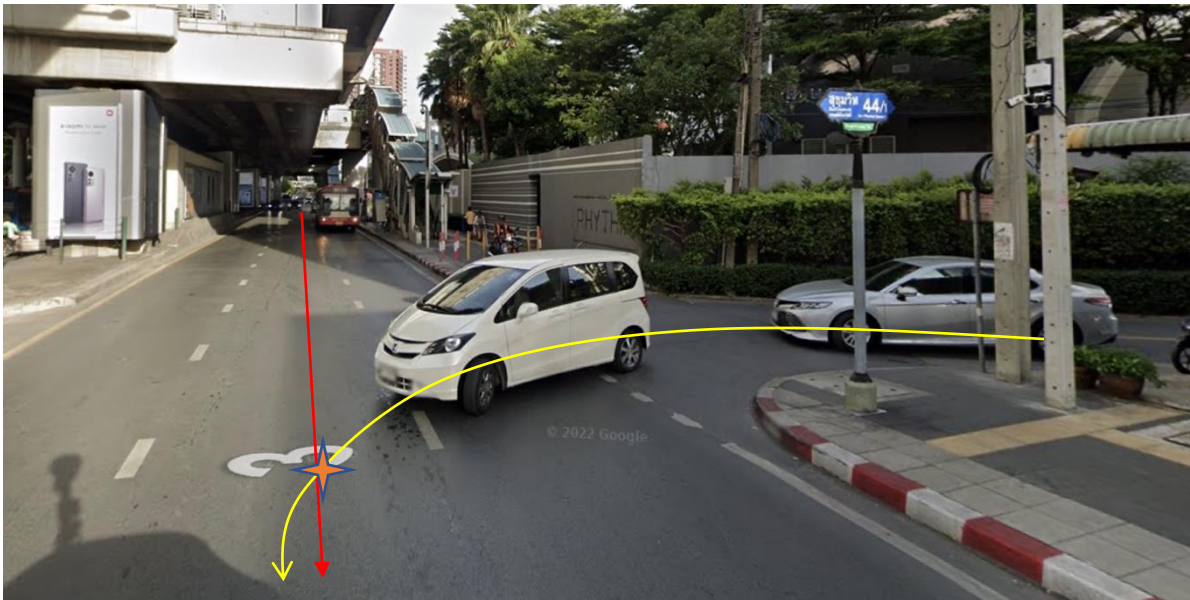
จุดที่ 87 : แยกพระโขนง (ถนนสุขุมวิท ตัดถนนพระรามที่ 4) (พิกัด : [13.714271, 100.592606](https://www.google.com/maps/place/13.714271,100.592606))

สาเหตุการเกิดอุบัติเหตุ : 1) มีการจอดรถบริเวณทางม้าลายและเกาะกลางสี่

- 2) รถทางขวา - ซ้าย ตัดกระแสรถ
- 3) รถวิ่งด้วยความเร็วเกินกำหนด
- 4) มีคนเดินข้ามถนนจากซอยอยู่บ่อยครั้ง
- 5) มีการจอดรถบริเวณเกาะกลางสี่

- แนวทางการแก้ไข :
- 1) ประสาน สน.ที่เกี่ยวข้องกดดันเรื่องการจราจรบริเวณทางม้าลายและเกาะกลางสี่
  - 2) ติดตั้งป้ายระวังรถทางขวา - ซ้าย
  - 3) ติดตั้งป้ายลดความเร็ว
  - 4) ทำทางม้าลายสำหรับเดินข้าม และยังทำให้รถในซอยชะลอความเร็วเมื่อเห็นก่อนออกจากซอย
  - 5) ติดตั้งหลักล้มลูกเพื่อป้องกันการจราจรบริเวณเกาะกลางสี่
  - 6) ติดตั้งหมุดสะท้อนแสง (Road Stud) หรือเทปสะท้อนแสง (Reflective sheeting)

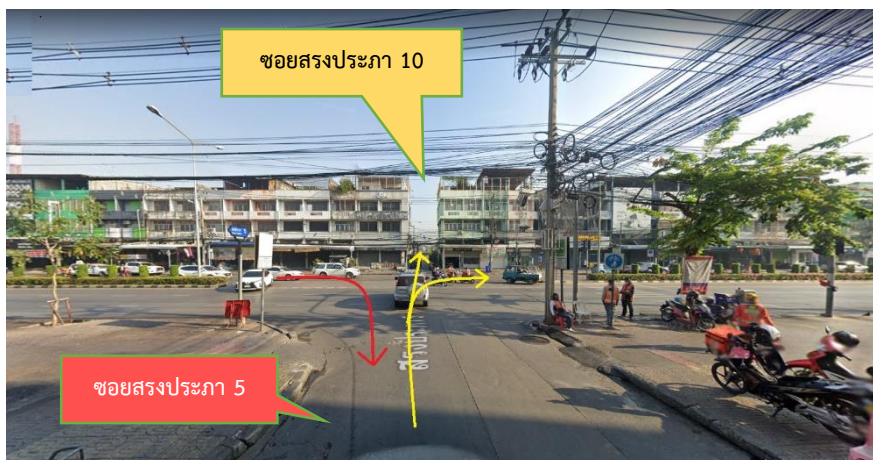
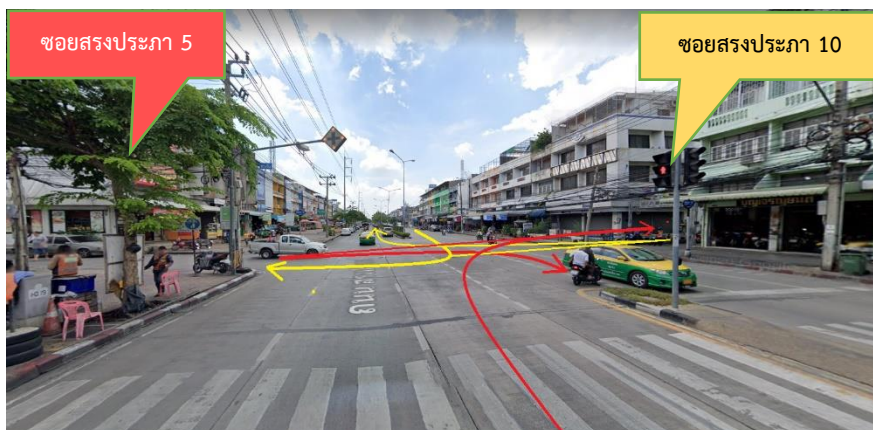
สาเหตุการเกิดอุบัติเหตุ : จุดกลับรถบนถนนสร่งประภาตรงกับทางเชื่อมทั้ง 2 ฝั่ง คือ ซอยสร่งประภา 5 และซอยสร่งประภา 10 ทำให้บริเวณดังกล่าวมีลักษณะเป็นสี่แยกที่ไม่มีสัญญาณไฟจราจรคอยควบคุม โดยปกติจุดกลับรถเป็นจุดเสี่ยงที่มักเกิดอุบัติเหตุทางถนนอยู่บ่อยครั้ง เนื่องจากความประมาทของผู้ขับขี่ ที่มักจะไม่หยุดรถรอในจุดที่กำหนดและเลี้ยวรถไปกีดขวางช่องจราจรทางตรง หรือประเมินระยะทางกับความเร็วของการออกรถกับรถที่วิ่งตรงผิดพลาด จึงเป็นสาเหตุให้เกิดอุบัติเหตุรถชนขึ้นได้ ประกอบกับรถจักรยานยนต์จำนวนมากที่ใช้จุดกลับรถดังกล่าว มักจะมีพฤติกรรมลักลอบตัดกระแสรถทางตรงเพื่อเข้า-ออกซอยสร่งประภา 5 และซอยสร่งประภา 10 เป็นประจำ จึงเกิดอุบัติเหตุรถเฉี่ยวชนที่จุดกลับรถดังกล่าวบ่อยครั้ง

แนวทางการแก้ไข : 1) ติดตั้งแบรีเออร์บริเวณจุดกลับรถเพื่อกันมิให้ผู้ขับขี่ลักลอบใช้จุดกลับรถดังกล่าวตัดกระแสดจราจรทางตรงเพื่อเข้า-ออกซอยสงประกา 5 และซอยสงประกา 10

2) ติดตั้งป้ายห้ามเลี้ยวขวาที่ปากซอยสงประกา 5 และซอยสงประกา 10

3) กวดขันวินัยจราจร เช่น การตรวจจับปรับผู้ที่ฝ่าฝืนกฎจราจรขับย้อนศร จอดบริเวณพื้นที่ห้ามจอด (สน.ดอนเมือง)

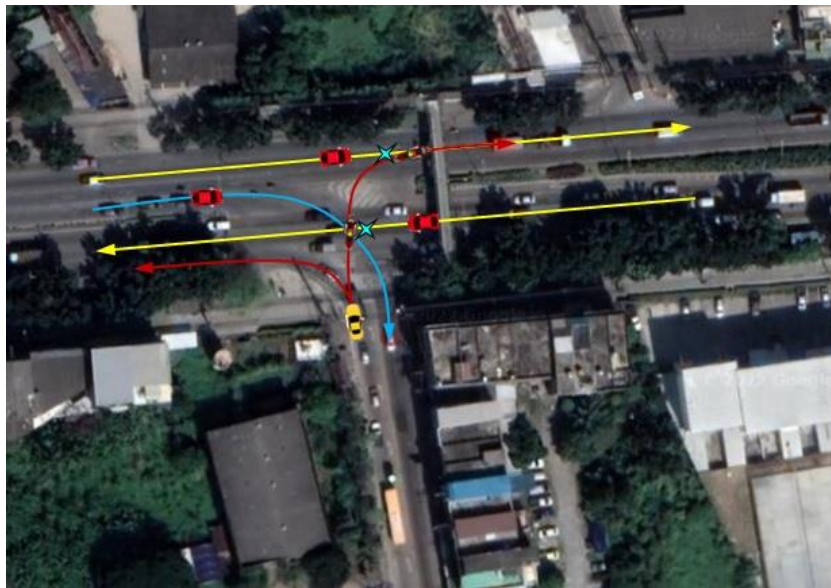
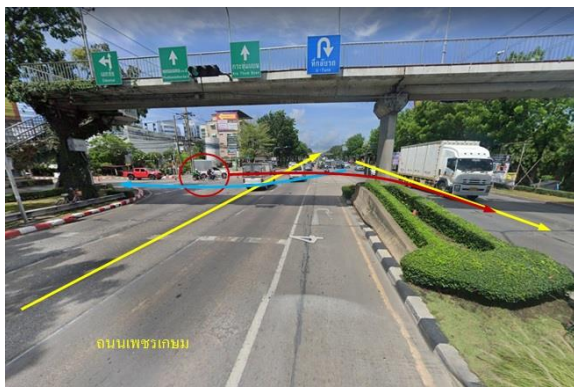
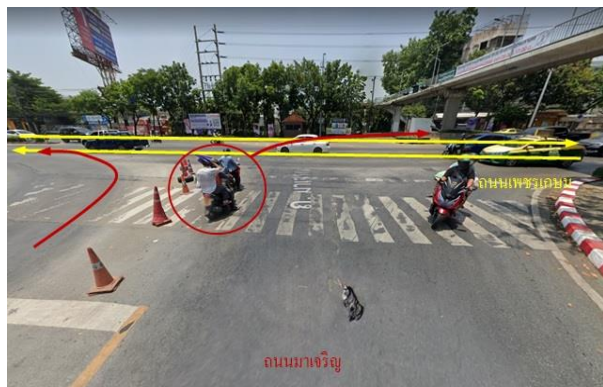
- สาเหตุการเกิดอุบัติเหตุ : 1) ถนนเพชรเกษม เป็นถนนขนาด 6 ช่องจราจร ตัดกับมาเจริญ (ซอยเพชรเกษม81) มีลักษณะเป็นสามแยก (T- Intersection) มีรถสัญจรบนถนนเพชรเกษมเป็นจำนวนมาก และเข้า-ออกถนนมาเจริญตลอดเวลา เนื่องจากเป็นเส้นทางที่สามารถเชื่อมไปสู่ถนนเอกชัยได้ มีการควบคุมการจราจรบริเวณทางแยกด้วยสัญญาณไฟจราจร
- 2) รถที่ออกจากถนนมาเจริญ ฝ่าฝืนวินัยจราจร เลี้ยวขวาเข้าสู่ถนนเพชรเกษม ตัดกระแสรถจากทิศทางหลัก (บนถนนเพชรเกษม) ที่ขับเข้ามาด้วยความเร็ว ทำให้มีการเกิดอุบัติเหตุเฉี่ยวชนกัน ลักษณะชนด้านข้าง และชนท้าย
- 3) เครื่องหมายจราจรบนพื้นทาง และทางม้าลายซีดจาง สร้างความสับสนให้กับผู้ใช้รถ

แนวทางการแก้ไข : 1) ติดตั้งป้ายห้ามเลี้ยวขวา บริเวณปากทางถนนมาเจริญ (ซอยเพชรเกษม81)

2) สนับสนุนกรวยจราจร มอบให้ สน.ท้องที่ เพื่อใช้ในการจัดการจราจร บริเวณปากซอยเพชรเกษม81

3) ปรับปรุงทางข้ามม้าลาย และเครื่องหมายบนพื้นทางให้ชัดเจน เพื่อช่วยลดความสับสน และช่วยในการตัดสินใจของผู้ขับขี่ ลดปัญหาการชะลอความเร็วบริเวณใกล้เคียง หรือการเปลี่ยนช่องจราจรในระยะกระชั้นชิด

4) กวดขันวินัยจราจร การฝ่าฝืนสัญญาณไฟ และการฝ่าฝืนป้ายห้ามเลี้ยวขวา

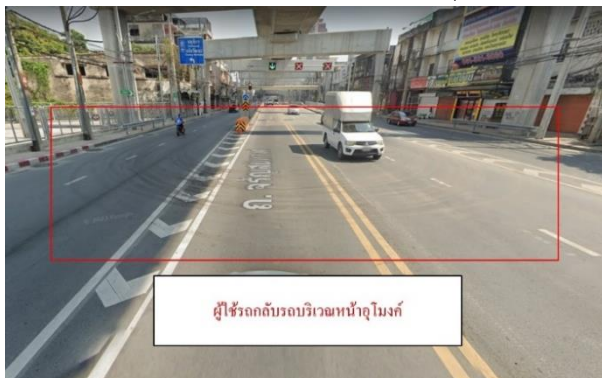
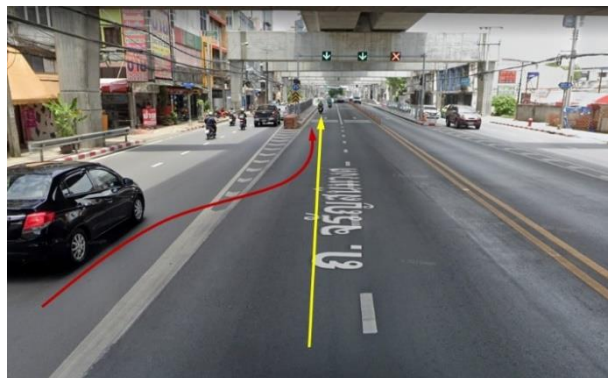
- สาเหตุการเกิดอุบัติเหตุ :
- 1) ผู้ใช้รถมีการกลับรถบริเวณปากทางขึ้น-ลงอุโมงค์ทางลอดแยกบางพลัด ทำให้มีการตัดกระแสรถทิศทางหลัก และเสี่ยงอันตรายต่อผู้ใช้รถสัญจรภายในอุโมงค์ เสี่ยงเกิดอุบัติเหตุลักษณะชนด้านข้างและชนท้าย
  - 2) ผู้ใช้รถเบี่ยง เปลี่ยนช่องจราจรในระยะกระชั้นชิด บริเวณทางลงอุโมงค์ทางลอดแยกบางพลัด ทำให้มีการตัดกระแสรถทิศทางหลัก เสี่ยงเกิดอุบัติเหตุลักษณะชนท้าย
  - 3) การใช้ความเร็วสูงของผู้ใช้รถภายในอุโมงค์ มีการเบียดแซง และเบี่ยงหลบ เสี่ยงต่อการเกิดอุบัติเหตุเฉี่ยวชนกันภายในอุโมงค์

- แนวทางการแก้ไข :
- 1) ติดตั้งหลักล้มลุก บริเวณทางลงอุโมงค์ทางลอดแยกบางพลัด เพื่อลดปัญหาการเปลี่ยนช่องจราจรในระยะกระชั้นชิด และการกลับรถบริเวณปากทางขึ้น-ลงอุโมงค์
  - 2) พิจารณาติดตั้ง Lane Divider หรือหลักล้มลุก แบ่งช่องการจราจร ภายในอุโมงค์ทางลอดแยกบางพลัด และป้องกันการเบียดแซงกัน และเปลี่ยนช่องจราจรภายในอุโมงค์
  - 3) ติดตั้งป้ายควบคุมความเร็ว บริเวณก่อนทางเข้าอุโมงค์ เพื่อให้ผู้ใช้รถชะลอความเร็วและเตรียมปรับสายตาก่อนเข้าอุโมงค์ ป้องกันสภาวะตาพร่ามัวชั่วขณะ และเพื่อให้เหมาะสมกับการใช้ความเร็วในเขตเมือง

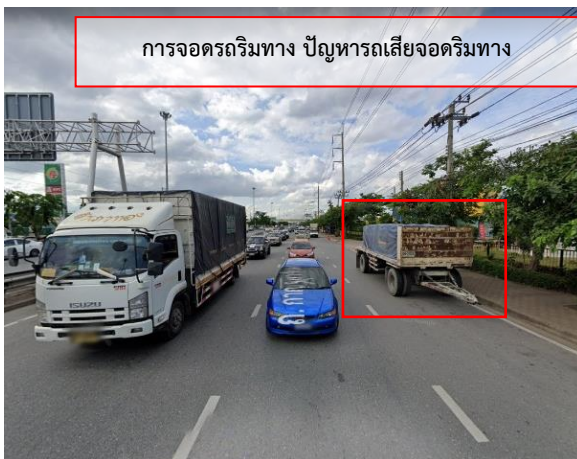
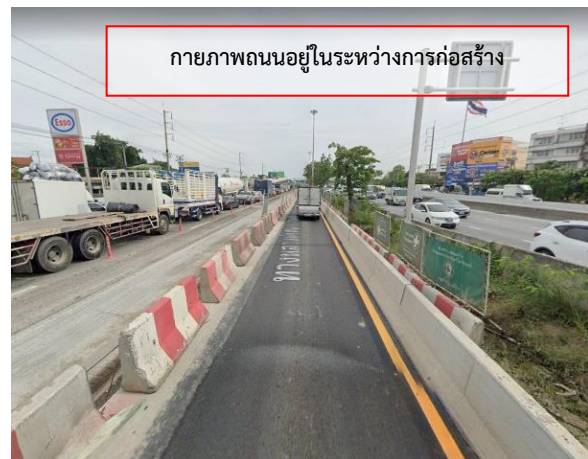
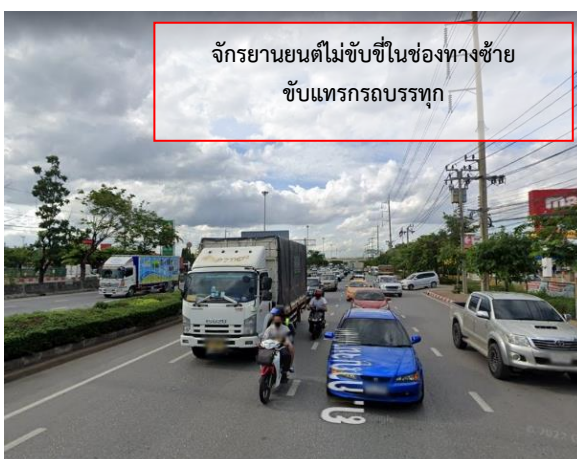
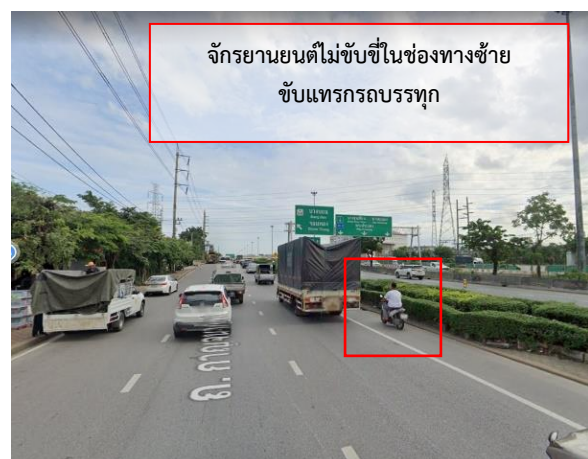
- สาเหตุการเกิดอุบัติเหตุ :
- 1) การจราจรติดขัด รถเสียจอดริมทางโดยไม่มีอุปกรณ์เตือนหรือสัญญาณเตือน
  - 2) สภาพถนนทรุดโทรม 2 ซึ่งกำลังอยู่ในระหว่างการก่อสร้าง
  - 3) ปัญหาจักรยานยนต์ไม่ขับขึ้นช่องทางซ้ายสุด การแทรกแซงระหว่างรถบรรทุก

- แนวทางการแก้ไข :
- 1) ประสานเจ้าหน้าที่ตำรวจจราจรกวดขันวินัยจราจร
  - 2) กำหนดบริเวณที่สามารถจอดริมทางได้อย่างปลอดภัย
  - 3) ประสานงานกรมทางหลวง ดูแลความปลอดภัยในพื้นที่ก่อสร้างไม่กระทบกับการสัญจร

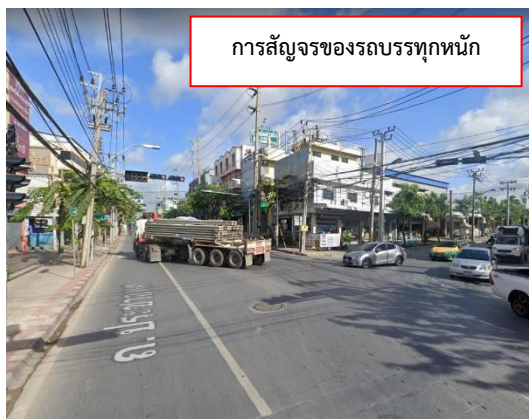
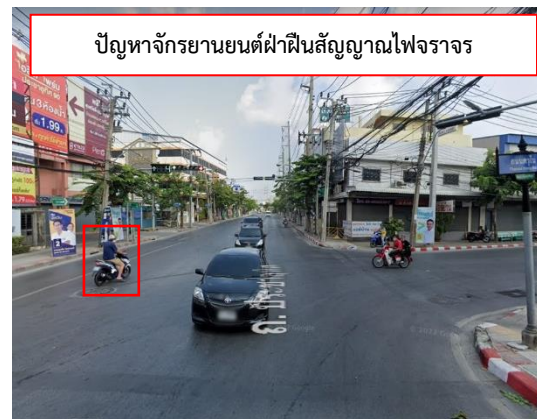
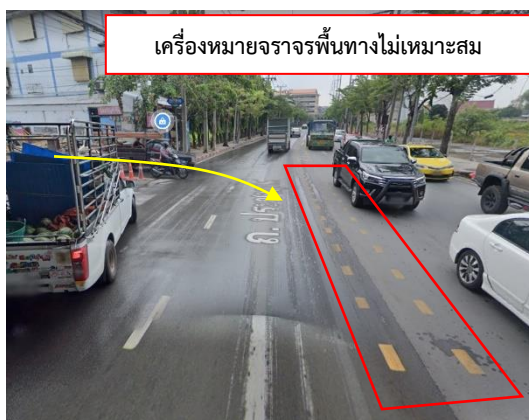
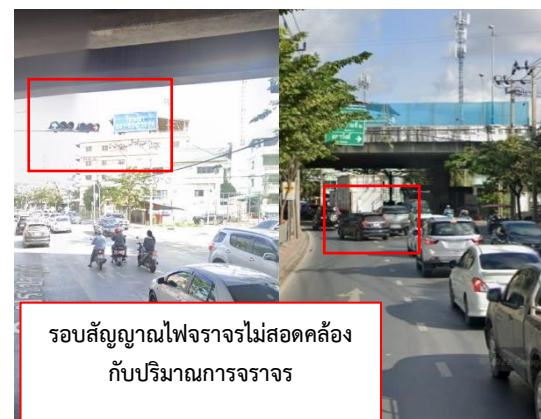
- สาเหตุการเกิดอุบัติเหตุ : 1) ปัญหาการจราจรหนาแน่นฝ่าฝืนสัญญาณไฟจราจร การจอดล้ำเส้นแนวหยุดบริเวณแยก  
2) บริเวณปากซอยประชาอุทิศ 99 มีเครื่องหมายจราจรบนพื้นทางไม่เหมาะสมทำให้รถที่ออกจากซอย  
เลี้ยวขวาตัดกระแสจราจรทางตรง  
3) รอบสัญญาณไฟจราจรไม่สอดคล้องกับปริมาณการจราจร ทำให้รถต้องเบี่ยงซ้ายเพื่อตรงผ่านแยก

- แนวทางการแก้ไข : 1) ประสานตำรวจจราจรในพื้นที่กวดขันวินัยจราจร  
2) ปรับปรุงป้ายจราจร, เครื่องหมายจราจรบนพื้นทางให้มีความเหมาะสมและชัดเจน  
3) ปรับปรุงเฟสสัญญาณไฟจราจรให้เหมาะสมกับปริมาณการจราจร

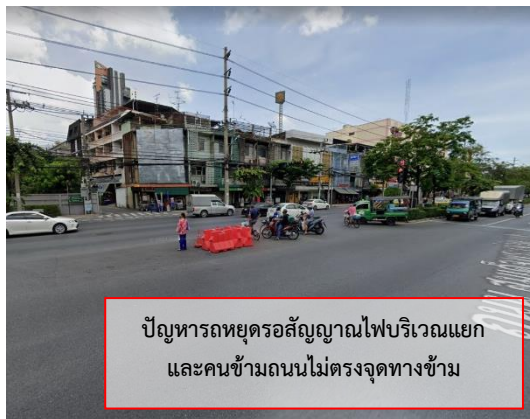
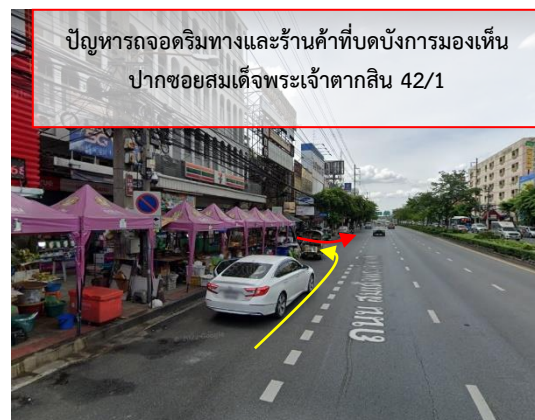
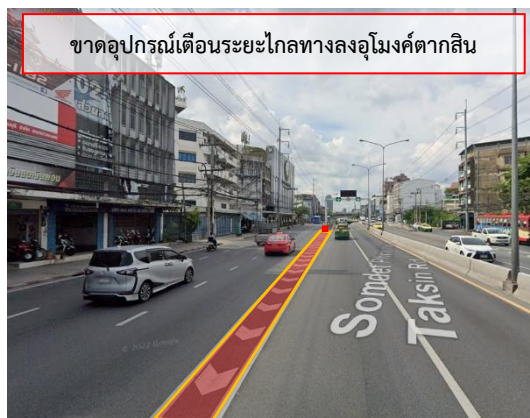
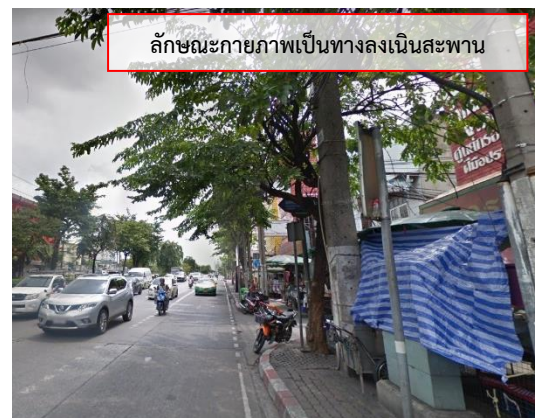
- สาเหตุการเกิดอุบัติเหตุ :
- 1) บริเวณจุดกลับรถปากซอยสมเด็จพระเจ้าตากสิน 42 ขาดเส้นเกาะสี่มุมที่เป็นแนวในการกลับรถ
  - 2) บริเวณปากซอยสมเด็จพระเจ้าตากสิน 42/1 มีร้านค้าตั้งขายของริมทางเท้าทำให้บดบังการมองเห็นของรถที่ออกจากซอย
  - 3) บริเวณทางลงอุโมงค์ลอดถนนพระราม 3 ช่วงต่างระดับ ขาดอุปกรณ์เตือนในระยะไกล ทำให้ผู้ใช้รถชนเกาะเชิงลาด
  - 4) บริเวณสะพานข้ามคลองบางสะแกมีลักษณะเป็นทางขึ้นเนินสะพาน เมื่อข้ามสะพานแล้วจะถึงบริเวณซอยสมเด็จพระเจ้าตากสิน 44 หากผู้ขับขี่ใช้ความเร็วสูงมีโอกาสนเฉี่ยวชนกับรถที่ออกจากซอยได้

แนวทางการแก้ไข : 1) ติดตั้งหลักล้มลุกและซ่อมอุปกรณ์ดูดซับแรงกระแทก(Crash Cushion) ทางลงอุโมงค์  
2) ประสานเจ้าหน้าที่ตำรวจจราจรในพื้นที่กวดขันวินัยจราจร การจอดรถริมทาง การใช้ความเร็วเกินกำหนด การหยุดรถรอสัญญาณไฟบริเวณแยก  
3) ประสานสำนักงานเขตจัดระเบียบการค้าขายบริเวณทางเท้า หรือติดตั้งกระจกโค้งเพื่อช่วยเพิ่มระยะการมองเห็นบริเวณปากซอย

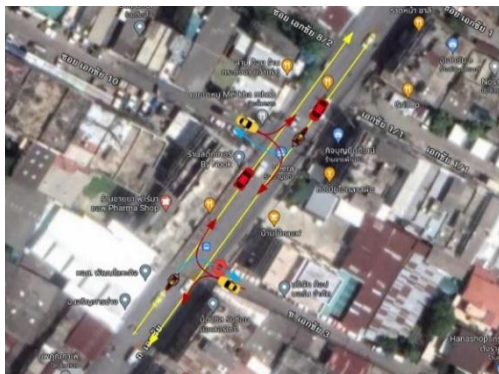
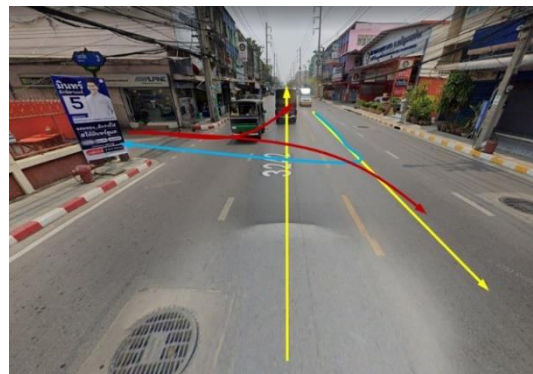
สาเหตุการเกิดอุบัติเหตุ : 1) ถนนเอกชัย เป็นถนนขนาด 4 ช่องจราจร สองข้างทางเป็นย่านร้านค้าและที่อยู่อาศัย มีประชากรอาศัยอยู่หนาแน่น ทำให้มีรถเข้า-ออกตามซอยตลอดเวลา มีการจัดช่วงเวลาการจราจรริมทาง  
2) รถที่ออกจากซอยพุ่งตัดกระแสจราจรของรถทิศทางหลักที่ขับเข้ามาด้วยความเร็ว ทำให้เกิดอุบัติเหตุเฉี่ยวชนกันลักษณะชนด้านข้าง และชนท้าย

แนวทางการแก้ไข : 1) เพิ่มป้ายควบคุมความเร็วหรือเครื่องหมายจำกัดความเร็วบนพื้นทาง ให้ผู้ใช้รถเกิดความระมัดระวัง และใช้ความเร็วให้เหมาะสมกับประเภทถนนในเขตชุมชน ป้องกันอุบัติเหตุรถเฉี่ยวชนกันระหว่างทางตรงกับรถที่เลี้ยวออกจากซอย  
2) ติดตั้งป้ายเตือนทางแยกและระวังอุบัติเหตุ บริเวณก่อนถึงปากซอย เพื่อให้ผู้ใช้รถเกิดความระมัดระวัง และลดอุบัติเหตุรถเฉี่ยวชนกับรถทิศทางหลัก  
3) ติดตั้งป้ายหยุด และระวังรถทางขวา บริเวณปากซอย เพื่อให้ผู้ใช้รถเกิดความระมัดระวังก่อนเลี้ยวออกจากซอย และลดอุบัติเหตุรถเฉี่ยวชนด้านข้าง  
4) กวดขันและควบคุมการจราจรริมถนน (นอกช่วงเวลาอนุญาต) กีดขวางการจราจร (รถยนต์ส่วนตัว, รถแท็กซี่, รถจักรยานยนต์) เพื่อลดปัญหาจราจรติดขัด การเบี่ยงทิศทางการจราจร และอุบัติเหตุรถเฉี่ยวชนท้าย  
5) ตรวจสอบไฟฟ้าส่องสว่าง บริเวณทางแยกหน้าปากซอย ให้มีความสว่างเพียงพอ เพื่อเพิ่มการมองเห็นในเวลากลางคืน

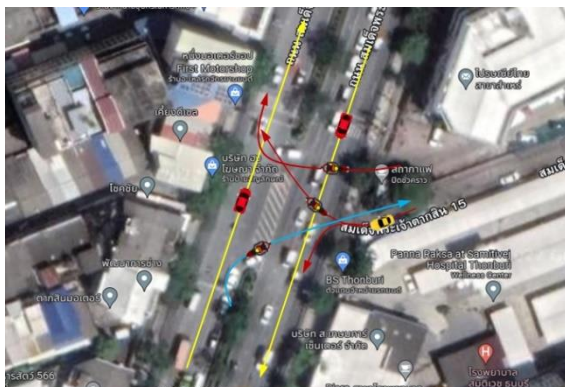
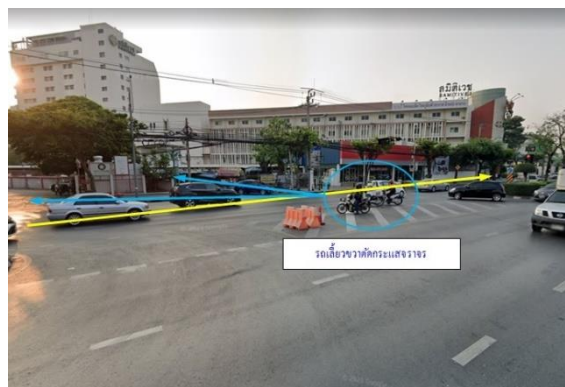
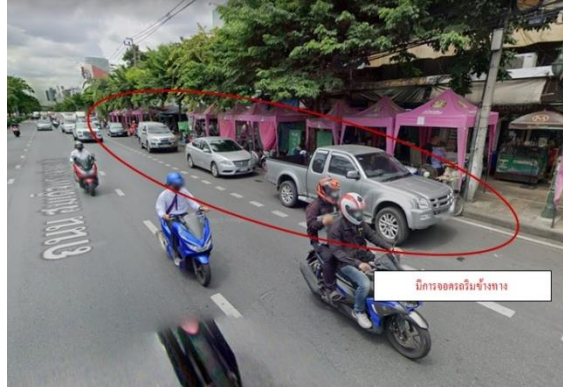
- สาเหตุการเกิดอุบัติเหตุ :
- 1) ถนนสมเด็จพระเจ้าตากสิน เป็นถนนขนาด 8 ช่องจราจร สองข้างทางเป็นย่านธุรกิจ ร้านค้า และชุมชนที่อยู่อาศัย ทำให้มีประชากรอาศัยอยู่หนาแน่น มีรถเข้า-ออกซอยตลอดเวลา และมีการจอดรถริมข้างทาง เกิดการเบียดเบียนทางการจราจร จึงมักมีอุบัติเหตุลักษณะรถเฉี่ยวชนท้าย
  - 2) บริเวณหน้าซอยสมเด็จพระเจ้าตากสิน 15 และที่ทำการไปรษณีย์สำเหร่ เป็นจุดกลับรถ มักมีรถที่ออกจากซอยเพื่อข้ามฝั่งไปอีกช่องทาง เนื่องจากไม่ยอมไปกลับรถที่จุดกลับรถต่อไปซึ่งห่างออกไปประมาณ 900 เมตร (บริเวณอุโมงค์แยมไฮสวอรี่) และรถที่ต้องการเลี้ยวขวาเข้าซอยสมเด็จพระเจ้าตากสิน 15 พุ่งตัดกระแสรถของรถทิศทางหลัก ทำให้เกิดอุบัติเหตุเฉี่ยวชนกันลักษณะชนด้านข้างและชนท้าย
  - 3) ถนนมีขนาดกว้างทำให้ผู้ใช้รถขับซัดด้วยความเร็ว มีการติดป้ายควบคุมความเร็วของรถแต่ละประเภทไว้ บริเวณปากซอยสมเด็จพระเจ้าตากสิน 15 แต่ถูกบดบังทำให้ผู้ใช้ถนนมองเห็นไม่ชัดเจน

- แนวทางการแก้ไข : 1) กวดขันและควบคุมการจอดรถริมถนนกีดขวางการจราจร (รถยนต์ส่วนตัว, รถแท็กซี่, รถจักรยานยนต์) เพื่อลดปัญหาจราจรติดขัด การเบี่ยงทิศทางการจราจร และอุบัติเหตุรถเฉี่ยวชนท้าย
- 2) ติดตั้งป้ายเตือนทางแยกและระวังอุบัติเหตุ บริเวณก่อนถึงปากซอย เพื่อให้ผู้ใช้รถเกิดความระมัดระวัง และลดอุบัติเหตุรถเฉี่ยวชนกับรถที่ศทางหลัก
- 3) ปรับปรุงภูมิทัศน์บริเวณปากซอยสมเด็จพระเจ้าตากสิน 15 หรือเคลื่อนย้ายป้ายควบคุมความเร็วให้ผู้ใช้งานมองเห็นป้ายได้อย่างชัดเจน เพื่อให้ผู้ใช้รถตระหนักระมัดระวังและใช้ความเร็วให้เหมาะสมกับประเภทถนน
- 4) ทดลองจัดระเบียบการจราจรบริเวณซอยสมเด็จพระเจ้าตากสิน 15 ด้วยสัญญาณไฟจราจรเขียว-แดง และเส้นจราจรให้สอดคล้องกับกายภาพ การเลี้ยวเข้าซอย

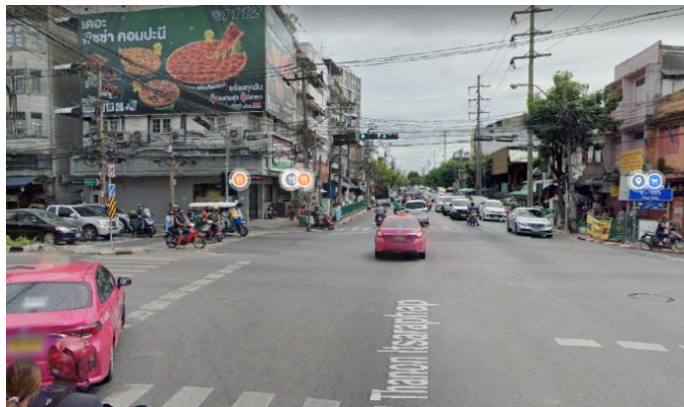
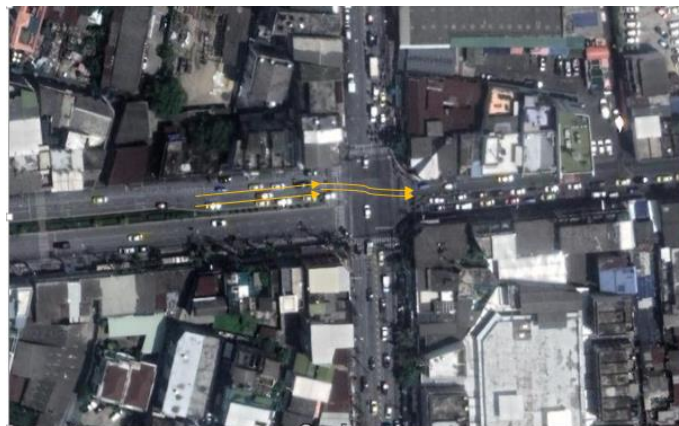
สาเหตุการเกิดอุบัติเหตุ : 1) แยกพรวนรถตัดถนนอิสรภาพ จากถนนพรวนรถเข้าแยก มีจำนวน 4 ช่องจราจร มุ่งหน้าถนนวังหลัง 2 ช่องจราจร มีลักษณะแยกเอียงกัน ฟังขาออกมีจำนวน 2 ช่องจราจร ไป 3 ช่องจราจร แบ่งเกาะกลางด้วยเกาะกลางปลูกต้นไม้ ถนนอิสรภาพ มีจำนวน 4 ช่องจราจร เกาะกลางเป็นเกาะสี่สมมุติ สีแสดนี้ เป็นย่านธุรกิจ ร้านค้า ตลาด และที่พักอาศัยหนาแน่น มีรถผ่านแยกดังกล่าวหนาแน่นตลอดทั้งวัน

2) มีรถจักรยานยนต์จอดล้ำเส้นทางข้าม ทำให้ประชาชนข้ามได้ยาก และมีการขับฝ่าฝืนสัญญาณไฟจราจร

- แนวทางการแก้ไข : 1) พิจารณาดัดตั้งลูกแก้วสะท้อนแสงหรือเทปเส้นจราจรสะท้อนแสง บริเวณหัวเกาะฝั่งตรงข้ามถนนอสรภาพ และติดตั้งหมุดสะท้อน แสงบริเวณเส้นแบ่งทิศทางการจราจร ฝั่งถนนวังหลัง เพื่อให้ผู้ใช้รถมองเห็นในเวลา กลางคืน
- 2) กวดขันและควบคุมการจอดรถริมถนน (นอกช่วงเวลาอนุญาต) กีดขวางการจราจร (รถยนต์ส่วนตัว, รถแท็กซี่, รถจักรยานยนต์) เพื่อลดปัญหาจราจรติดขัด การเบี่ยงทิศทางการจราจร และอุบัติเหตุรถ เฉี่ยวชนท้าย

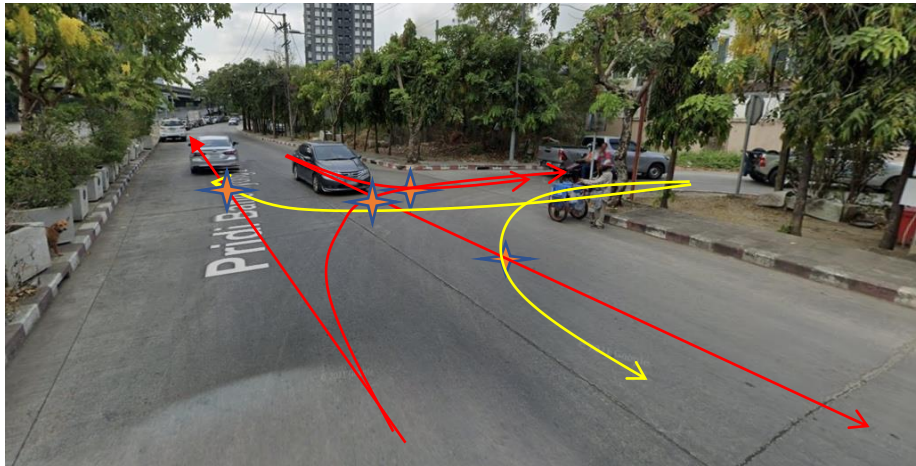
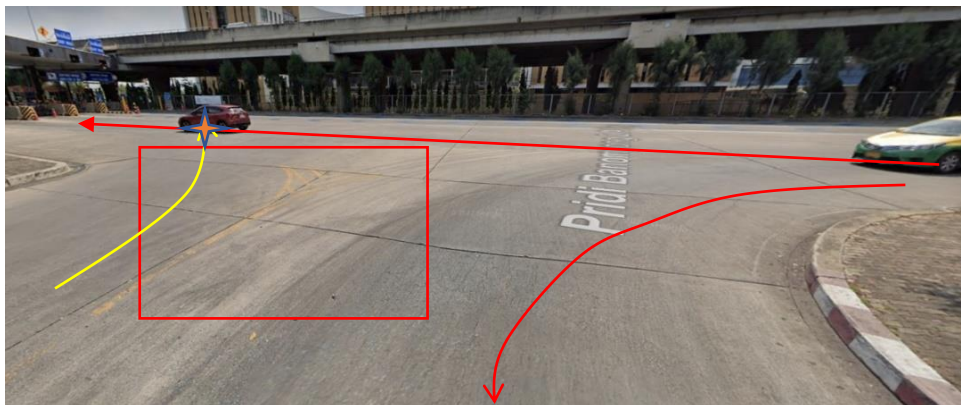
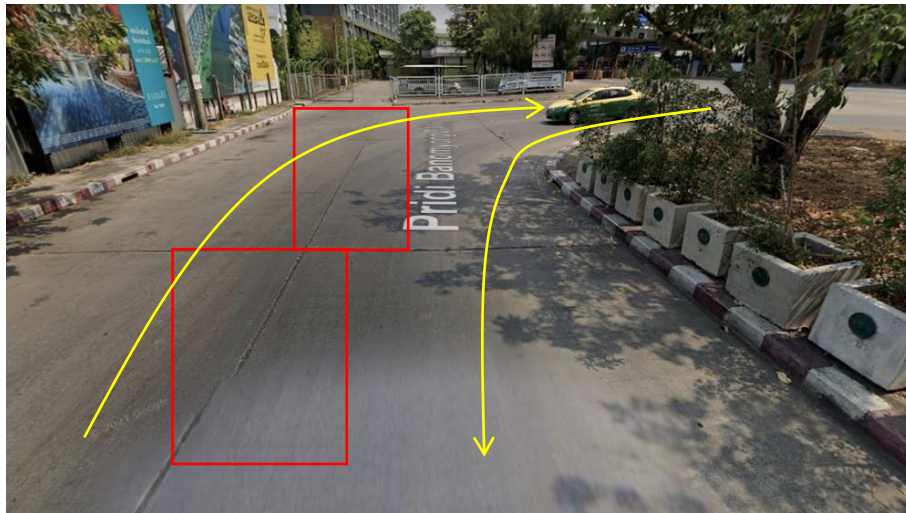
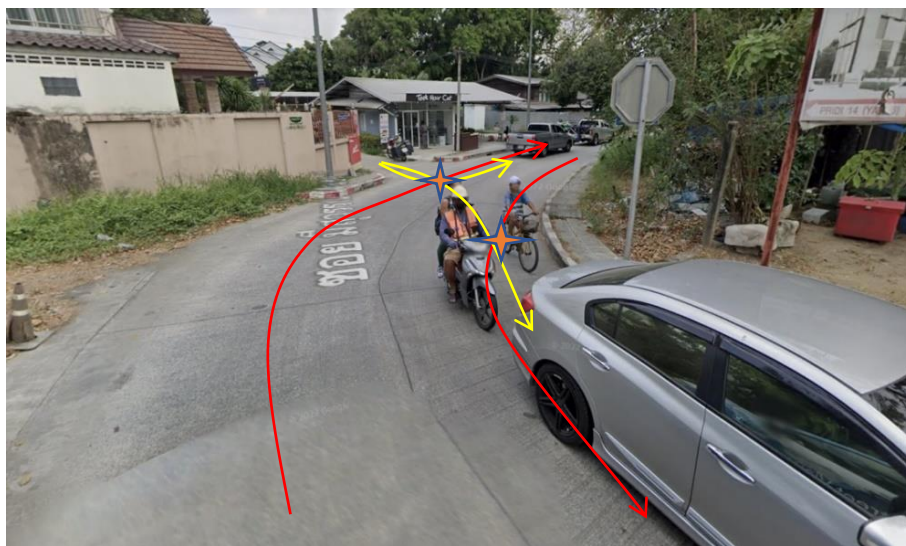
สาเหตุการเกิดอุบัติเหตุ : 1) รถทางขวา - ซ้าย ไม่ระวังกัน  
2) มีรถวิ่งตัดกระแสวน  
3) มีการการจราจรกินพื้นที่ Lane

- แนวทางการแก้ไข : 1) ติดตั้งป้ายระวางรถทางขวา - ซ้าย / ป้ายระวางทางแยก
- 2) ทำเส้นแบ่งช่อง และทิศทางการจราจร
- 3) ติดตั้งหลักล้มลุกเพื่อป้องกันการการจราจรกินพื้นที่ Lane และแสดงให้เห็นถึงทิศทางการจราจร
- 4) ติดตั้งหมุดสะท้อนแสง (Road Stud) หรือเทปสะท้อนแสง (Reflective sheeting)

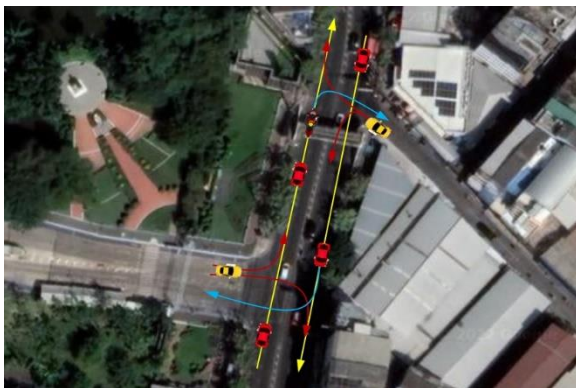
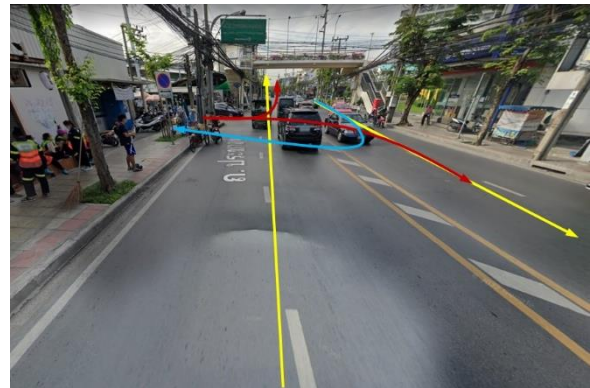
สาเหตุการเกิดอุบัติเหตุ : 1) ถนนประชาอุทิศ เป็นถนนขนาด 4 ช่อง เกะกลางเป็นเกาะสี่สมมุติ สองข้างทางเป็นย่านธุรกิจ

สถานศึกษา และที่พักอาศัยหนาแน่น มีรถเข้า-ออกซอยตลอดเส้นทาง

2) บริเวณซอยประชาอุทิศ 45 มีลักษณะเป็นสามแยก มีการจัดช่วงเวลาการจราจรริมทาง ซอยดังกล่าว อยู่ใกล้กับสถานศึกษา (มจร.) และสามารถใช้เป็นทางเชื่อมเข้าสู่ซอยประชาอุทิศ 55 ทำให้มีรถ เข้า-ออกซอยตลอดเวลา และรถที่ออกจากซอย พุ่งตัดกระแสจราจรของรถทิศทางหลัก

แนวทางการแก้ไข : 1) พิจารณาติดตั้งหมุดสะท้อนแสงหรือเทปเส้นจราจรสะท้อนแสง บริเวณเกาะสี่สมมุติ บนถนนประชาอุทิศ เพื่อให้ผู้ใช้รถมองเห็นในเวลากลางคืน

2) เพิ่มป้ายจำกัดความเร็ว ให้ผู้ใช้รถเกิดความระมัดระวังและใช้ความเร็วให้เหมาะสมกับประเภทถนนในเขตชุมชน ป้องกันอุบัติเหตุรถเฉี่ยวชนกันระหว่างทางตรงกับรถที่เลี้ยวออกจากซอย

3) ติดตั้งป้ายเตือนทางแยกและระวังอุบัติเหตุ บริเวณก่อนถึงปากซอย

4) ตรวจสอบไฟฟ้าส่องสว่าง/ติดตั้งกิ่งไม้ที่บังแสง บริเวณทางแยกหน้าปากซอย ให้มีความสว่างเพียงพอ เพื่อเพิ่มการมองเห็น

5) ทาสีขอบทางให้มองเห็นได้ชัด บริเวณปากซอย, ปรับปรุงสีเส้นจราจรที่ซีดจาง

6) ติดตั้งป้ายหยุด และระวังรถทางขวา บริเวณปากซอยต่างๆ

7) ปรับปรุงผิวจราจรบริเวณปากซอยประชาอุทิศ 45

8) ติดเส้นหยุดรถ, เครื่องหมายบนพื้นทาง, เส้นชะลอความเร็ว (Rumble Strips) บริเวณภายในซอยประชาอุทิศ 45 ก่อนถึงปากซอย เพื่อให้ผู้ใช้รถเกิดความระมัดระวัง และลดอุบัติเหตุรถเฉี่ยวชนกับรถทิศทางหลัก

9) กวดขันและควบคุมการจอดรถริมถนน (นอกช่วงเวลาอนุญาต) กีดขวางการจราจร (รถยนต์ส่วนตัว, รถแท็กซี่, รถจักรยานยนต์) เพื่อลดปัญหาจราจรติดขัด การเบี่ยงทิศทางการจราจร และอุบัติเหตุรถเฉี่ยวชนท้าย

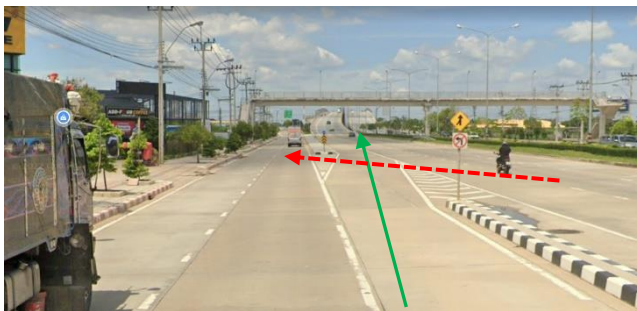
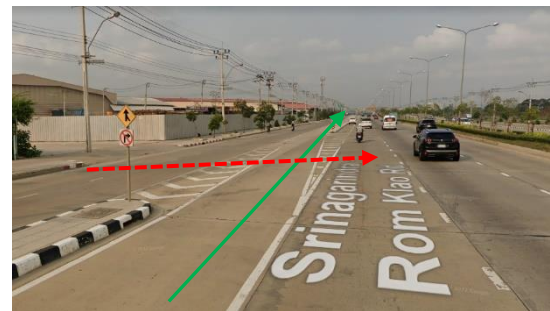
สาเหตุการเกิดอุบัติเหตุ : 1) บริเวณจุดเปลี่ยนช่องจราจรจาก frontage เข้า main road มีการตัดกระแสของรถเข้าออกได้ ไม่มีการติดตั้งหลักล้มลุก จึงเสี่ยงต่อการเกิดการตัดกระแสของรถที่จะเข้าออกได้ รวมถึงไม่มีการติดตั้งอุปกรณ์ความปลอดภัย เช่น ถังกันชน บริเวณหัวเกาะคอนกรีต เป็นต้น

แนวทางการแก้ไข : 1) ติดตั้งเสาล้มลุกเพื่อป้องกันการตัดกระแส รวมถึงอุปกรณ์ความปลอดภัยถังกันชนบริเวณหัวเกาะต่าง ๆ

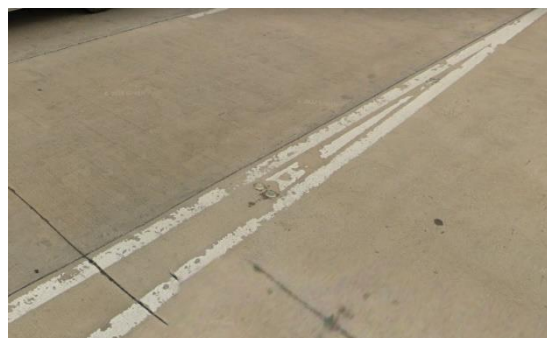
2) เครื่องหมายจราจรเกาะสี่ เลื่อนราง หลุดลอก อาจทำให้การมองเห็นไม่ชัดเจน โดยเฉพาะในเวลากลางคืน

2) จัดทำเครื่องหมายจราจรเกาะสี่ บริเวณหัวเกาะต่าง ๆ ให้ชัดเจน

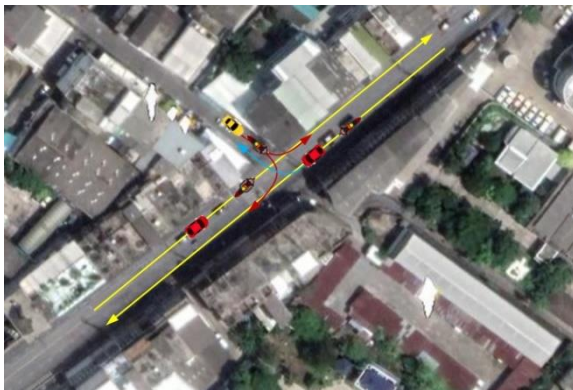
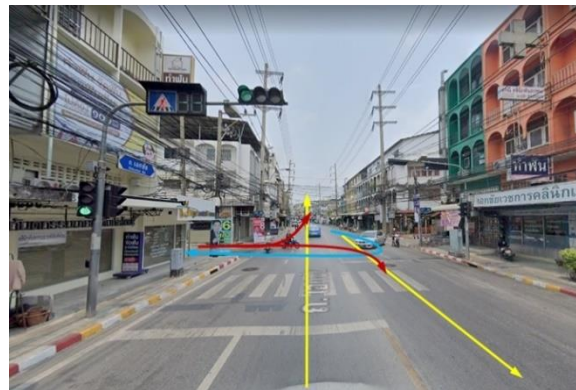
สาเหตุการเกิดอุบัติเหตุ : 1) ถนนเอกชัย เป็นถนนขนาด 4 ช่องจราจร สองข้างทางเป็นย่านร้านค้าและที่อยู่อาศัย มีประชากรอาศัยอยู่หนาแน่น ทำให้มีรถเข้า-ออกตามซอยตลอดเวลา มีการจัดช่วงเวลาการจราจรทาง  
2) รถที่ออกจากซอยพุ่งตัดกระแสจราจรของรถทิศทางหลักที่ขับเข้ามาด้วยความเร็ว ทำให้เกิดอุบัติเหตุเฉี่ยวชนกันลักษณะชนด้านข้าง และชนท้าย

- แนวทางการแก้ไข :
- 1) เพิ่มเครื่องหมายจำกัดความเร็วบนพื้นทาง (50 กม.) ให้ผู้ใช้รถเกิดความระมัดระวังและใช้ความเร็วให้เหมาะสมกับประเภทถนนในเขตชุมชน ป้องกันอุบัติเหตุรถเฉี่ยวชนกันระหว่างทางตรงกับรถที่เลี้ยวออกจากซอย
  - 2) ติดตั้งป้ายเตือนทางแยกและระวังอุบัติเหตุ บริเวณก่อนถึงปากซอย เพื่อให้ผู้ใช้รถเกิดความระมัดระวังและลดอุบัติเหตุรถเฉี่ยวชนกับรถทิศทางหลัก
  - 3) ติดตั้งป้ายหยุด และระวังรถทางขวา บริเวณปากซอย เพื่อให้ผู้ใช้รถเกิดความระมัดระวังก่อนเลี้ยวออกจากซอย และลดอุบัติเหตุรถเฉี่ยวชนด้านข้าง
  - 4) กวดขันและควบคุมการจราจร (นอกช่วงเวลาอนุญาต) กีดขวางการจราจร (รถยนต์ส่วนตัว, รถแท็กซี่, รถจักรยานยนต์) เพื่อลดปัญหาจราจรติดขัด การเบี่ยงทิศทางการจราจร และอุบัติเหตุรถเฉี่ยวชนท้าย
  - 5) ตรวจสอบไฟฟ้าส่องสว่าง บริเวณทางแยกหน้าปากซอย ให้มีความสว่างเพียงพอ เพื่อเพิ่มการมองเห็นในเวลากลางคืน
  - 6) ปรับปรุงสีทางข้ามม้าลายที่ตัดจาก บริเวณปากซอยเอกชัย 23
