จุดที่ 101 : ปากซอยคูบอน 6 (พิกัด : [13.8425543, 100.6628298](https://www.google.com/maps/place/13.8425543,100.6628298))

ข้อมูลจาก : 100 คลัสเตอร์อุบัติเหตุ กทม. (<https://mapdemo.longdo.com/bkk-accidents-clusters/>)

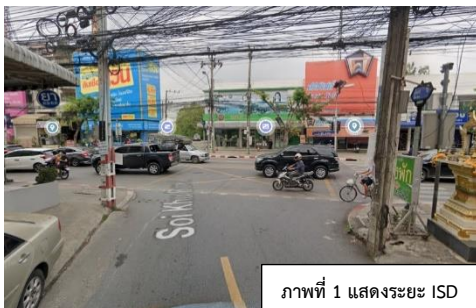
1) Intersection sight distance (ISD) ของรถจากซอยคูบอน 6 ออกถนนคูบอนถูกบดบังโดยป้ายโฆษณาที่ติดในพื้นที่ของเอกชน (ภาพที่ 1)

ภาพที่ 1 แสดงระยะ ISD

- 1) ติดตั้งกระจกโค้ง (แผ่นสะท้อนภาพ) ปากซอยคูบอน 6 เพื่อเพิ่มทัศนวิสัยในการมองเห็นของรถที่จะออกจากซอย
- 2) ประสาน สน.ท้องที่เพื่อกวาดขนวินยจราจร

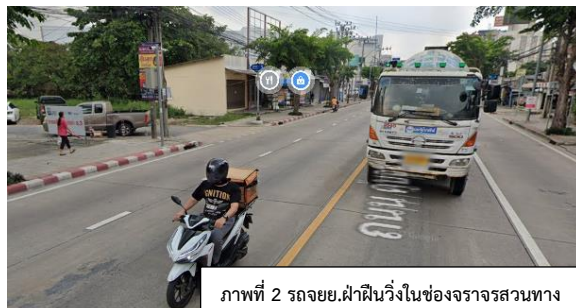
2) พฤติกรรมของผู้ขับขี่ โดยเฉพาะรถจักรยานยนต์ที่มักฝ่าฝืนเครื่องหมายจราจรบนพื้นทาง (ภาพที่ 2)

ภาพที่ 2 รถจักรยานยนต์ฝ่าฝืนวิ่งในช่องจราจรสวนทาง

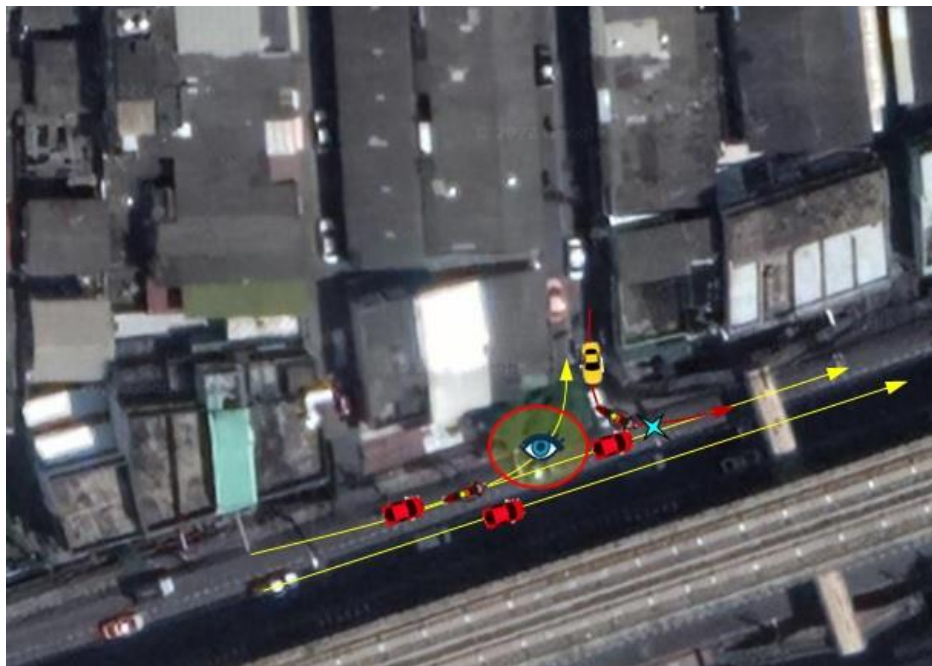
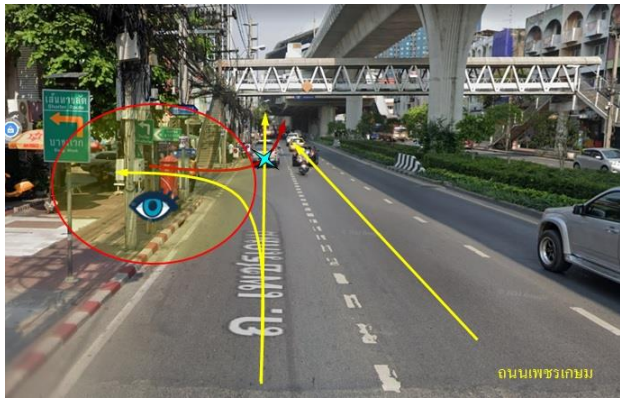
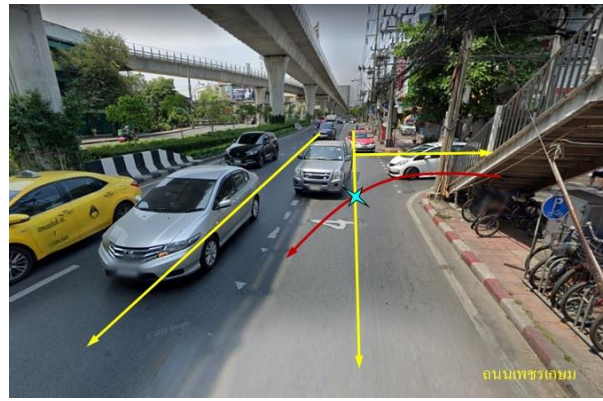
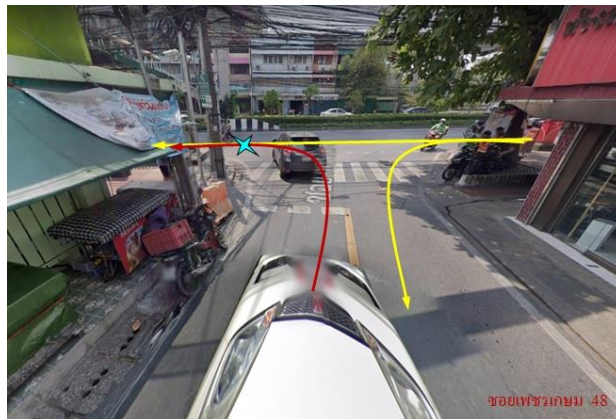
- สาเหตุการเกิดอุบัติเหตุ : 1) ถนนเพชรเกษม เป็นถนนขนาด 6 ช่องจราจร และภายในซอยเพชรเกษม 48 มี 2 ช่องจราจร ภายในซอยเป็นย่านที่อยู่อาศัย ที่ตั้งโรงเรียน มีประชากรอาศัยอยู่หนาแน่น และเป็นเส้นทางลัดเข้าสู่ถนนบางแวกได้ ทำให้มีรถเข้า-ออกซอยตลอดเวลา
- 2) ปากทางซอยเพชรเกษม 48 ถูกบดบังการมองเห็นจากเสาไฟและตู้ไปรษณีย์บริเวณปากซอย ทำให้รถจากทิศทางหลักที่มาด้วยความเร็ว มองไม่เห็นรถที่กำลังออกจากซอย ทำให้มีความเสี่ยงเกิดอุบัติเหตุลักษณะชนด้านข้าง และชนท้าย
- 3) ผู้ขับขี้อเลี้ยวซ้ายออกจากซอยเพชรเกษม 48 กระทั่งหันตัดกระแสการจราจรทิศทางหลัก ทำให้รถจากทิศทางหลักที่มาด้วยความเร็ว ชะลอความเร็วหรือเบรกไม่ทัน ทำให้มีความเสี่ยงเกิดอุบัติเหตุลักษณะชนด้านข้าง และชนท้าย

- แนวทางการแก้ไข :
- 1) ติดตั้งป้ายเตือนทางแยก บริเวณก่อนถึงปากซอยเพชรเกษม 48 เพื่อเตือนให้ผู้ขับขี่เกิดความระมัดระวัง ลดความเร็ว และป้องกันอุบัติเหตุรถเฉี่ยวชนด้านข้าง และชนท้าย
  - 2) ติดตั้งป้ายหยุด และระวังรถทางขวา บริเวณปากซอยเพชรเกษม 48 เพื่อให้ผู้ขับขี่เกิดความระมัดระวัง ก่อนเลี้ยวออกจากซอย และป้องกันอุบัติเหตุรถเฉี่ยวชนด้านข้าง และชนท้าย
  - 3) เพิ่มป้ายจำกัดความเร็ว ให้ผู้ขับขี่ใช้ความเร็วให้เหมาะสมกับประเภทถนนในเขตชุมชน ป้องกันอุบัติเหตุรถเฉี่ยวชนกันระหว่างทางตรงกับรถที่เลี้ยวออกจากซอย
  - 4) ตรวจสอบไฟฟ้าส่องสว่าง/ติดตั้งกิ่งไม้ที่บังแสง บริเวณทางแยกหน้าปากซอย ให้มีความสว่างเพียงพอ เพื่อเพิ่มการมองเห็น

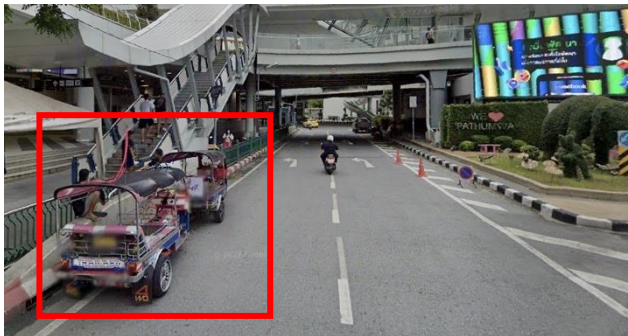
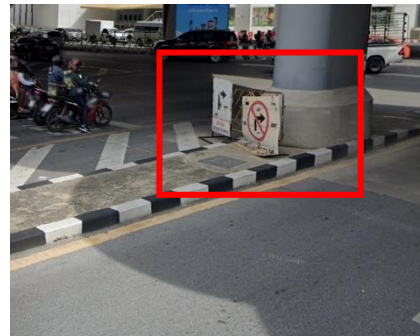
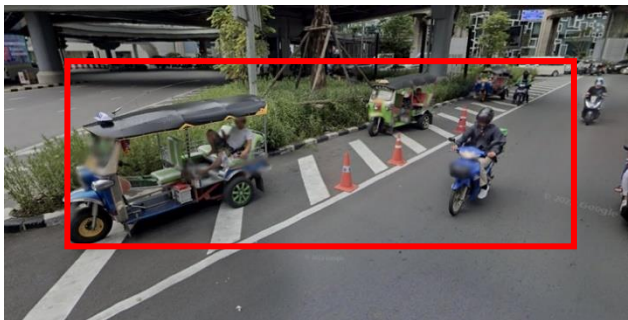
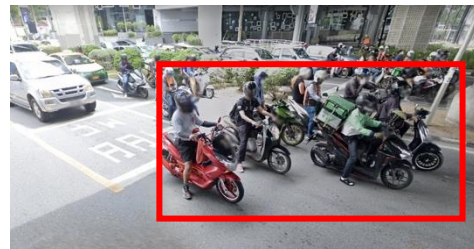
สาเหตุการเกิดอุบัติเหตุ : 1) ป้ายจราจรมีความไม่ชัดเจนมองเห็นได้ยาก  
2) มีรถจอดในพื้นที่ห้ามจอด

แนวทางการแก้ไข : 1) แก้ไขและปรับปรุงป้ายจราจรให้เกิดความชัดเจนมองเห็นได้ง่าย  
2) ประสาน สน. ปทุมวัน กวดขันวินัยจราจร ให้พื้นที่ห้ามจอด เพื่อป้องกันการเกิดอุบัติเหตุ  
3) ติดตั้งลูกแก้วสะท้อนแสง หรือ Road Stud หรือ เทปสะท้อนแสง

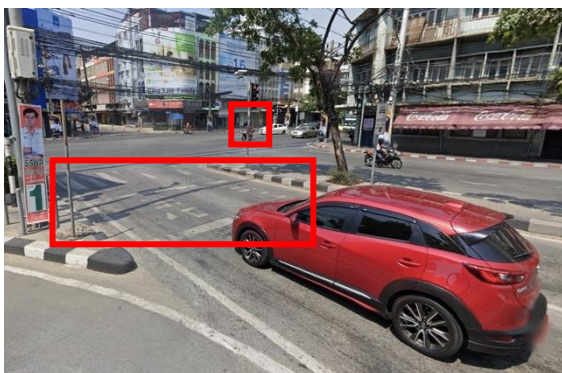
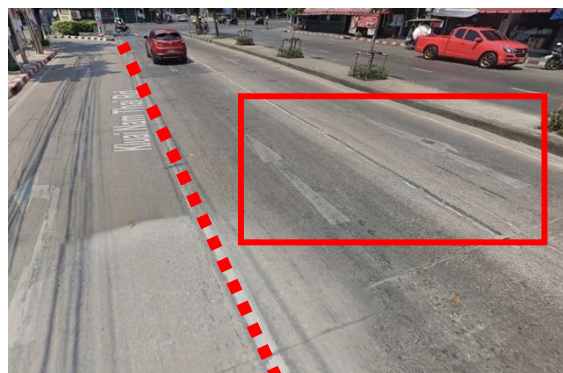
- สาเหตุการเกิดอุบัติเหตุ :
- 1) ป้ายจราจรมีความไม่ชัดเจนมองเห็นได้ยาก
  - 2) เส้นจราจรและทางม้าลายเสื่อมสภาพ/ชำรุด
  - 3) อุปกรณ์แบ่ง lane จราจรเสื่อมสภาพ/ชำรุด

แนวทางการแก้ไข : 1) แก้ไขและปรับปรุงป้ายจราจรให้เกิดความชัดเจน มองเห็นได้ง่าย  
2) ซ่อมบำรุง พื้นผิว เส้นจราจรและทางมาลายให้เกิดความชัดเจน  
3) ติดตั้งลูกแก้วสะท้อนแสง หรือ Road Stud หรือ เทปสะท้อนแสง และปรับเปลี่ยนให้จุดที่เกิดการชำรุด

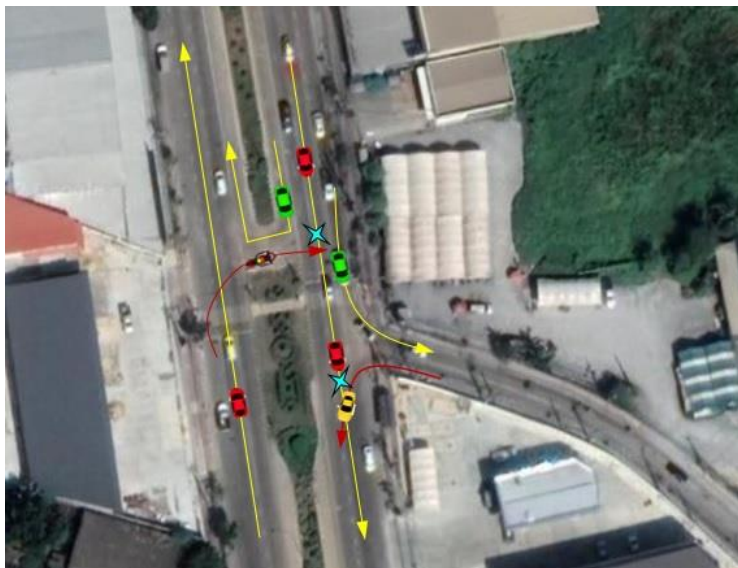
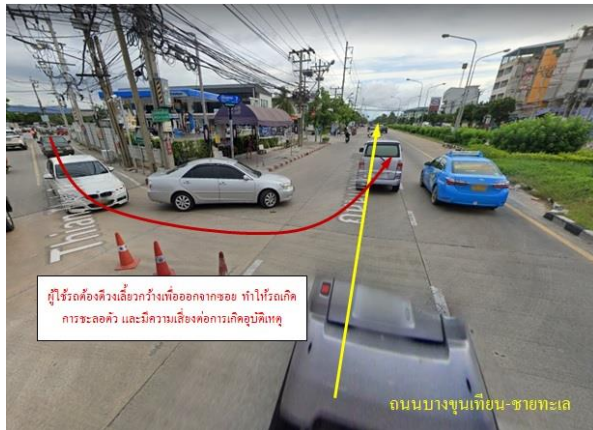
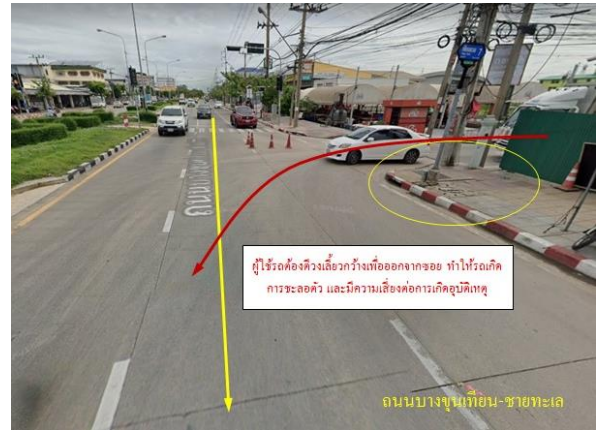
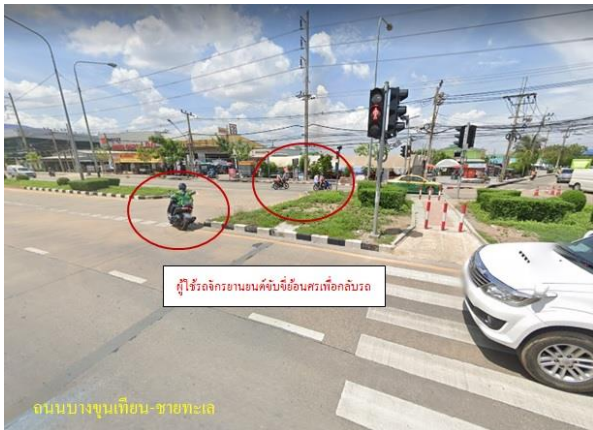
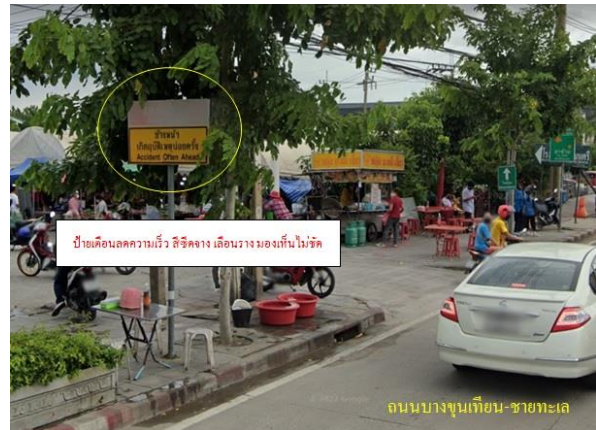
- สาเหตุการเกิดอุบัติเหตุ :
- 1) ถนนบางขุนเทียน-ชายทะเล เป็นถนนขนาด 6 ช่องจราจร และภายในซอยเทียนทะเล 7 มี 2 ช่องจราจร ภายในซอยเป็นย่านที่อยู่อาศัย ที่ตั้งโรงเรียน มีประชากรอาศัยอยู่หนาแน่น และเป็นเส้นทางลัดเข้าสู่ถนนท่าข้ามได้ ทำให้มีรถสัญจรเข้า-ออกซอยเป็นจำนวนมาก โดยเฉพาะในช่วงเวลาชั่วโมงเร่งด่วน
  - 2) บริเวณหน้าปากซอยเทียนทะเล 7 มีลักษณะเป็นสามแยกแบบมุมแหลม (Y-Intersection) มีวงเลี้ยวแคบ ทำให้รถที่เลี้ยวซ้ายออกจากซอยเทียนทะเล 7 ต้องตีวงเลี้ยวกว้างถึงช่องจราจรช่องกลาง ทำให้เกิดการตัดกระแสการจราจรทิศทางหลัก มีความเสี่ยงเกิดอุบัติเหตุลักษณะชนด้านข้าง และชนท้าย
  - 3) บริเวณหน้าปากซอยเทียนทะเล 7 มีจุดกลับรถ มักมีผู้ใช้รถจักรยานยนต์ ขับขี่ย้อนศรเพื่อกลับรถ ทำให้เกิดการตัดกระแสการจราจรทิศทางหลัก มีความเสี่ยงเกิดอุบัติเหตุลักษณะชนด้านข้าง และชนท้าย
  - 4) ป้ายเตือนลดความเร็ว ก่อนถึงทางแยก สีซีดจาง เลื่อนราง มองเห็นไม่ชัด

- แนวทางการแก้ไข : 1) ประสานสำนักการโยธา พิจารณาขยายทางบริเวณปากซอยเทียนทะเล 7 ให้กว้างขึ้น เพื่อให้รถที่ออกจากซอยมีองศาเลี้ยวที่กว้างขึ้น หรือพิจารณาปิดจุดกลับรถและปรับปรุงกายภาพบริเวณเกาะกลาง เพิ่มช่องจราจรบริเวณหน้าปากซอยเทียนทะเล 7 (ผู้ขับขี่สามารถใช้จุดกลับรถบริเวณซอยเทียนทะเล 11 ห่างจากจุดเดิมประมาณ 700 เมตร) เพื่อลดปัญหาการจราจรติดขัด การตัดกระแสดการจราจร และอุบัติเหตุเฉี่ยวชนท้าย

- 2) ติดตั้งป้ายหยุด และระวางรถทางขวา บริเวณปากซอยเทียนทะเล 11 เพื่อให้ผู้ขับขี่เกิดความระมัดระวังก่อนเลี้ยวออกจากซอย และป้องกันอุบัติเหตุรถเฉี่ยวชนด้านข้าง และชนท้าย

- 3) เพิ่มป้ายจำกัดความเร็ว ให้ผู้ขับขี่ใช้ความเร็วให้เหมาะสมกับประเภทถนนในเขตชุมชน ป้องกันอุบัติเหตุรถเฉี่ยวชนกันระหว่างทางตรงกับรถที่เลี้ยวออกจากซอย
- 4) ติดตั้งป้ายเตือนทางแยก บริเวณก่อนถึงปากซอย เพื่อเตือนให้ผู้ขับขี่เกิดความระมัดระวัง ลดความเร็ว และป้องกันอุบัติเหตุรถเฉี่ยวชนด้านข้าง และชนท้าย

- 5) ปรับปรุงป้ายเตือนลดความเร็ว ให้ผู้ขับขี่มองเห็นได้ชัด เพื่อเตือนให้ผู้ขับขี่ลดความเร็ว และระมัดระวังการเกิดอุบัติเหตุ
- 6) ประสานสำนักงานเขตบางขุนเทียน ปรับปรุงกายภาพทางเดินข้ามบริเวณเกาะกลาง เพื่ออำนวยความสะดวกให้กับผู้ใช้ทางข้าม

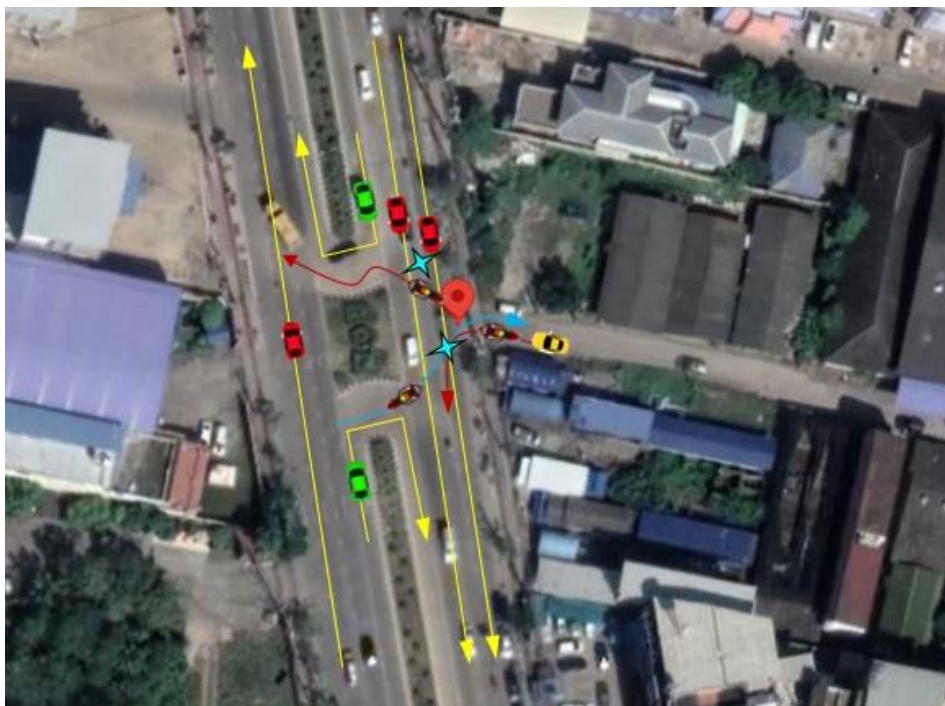
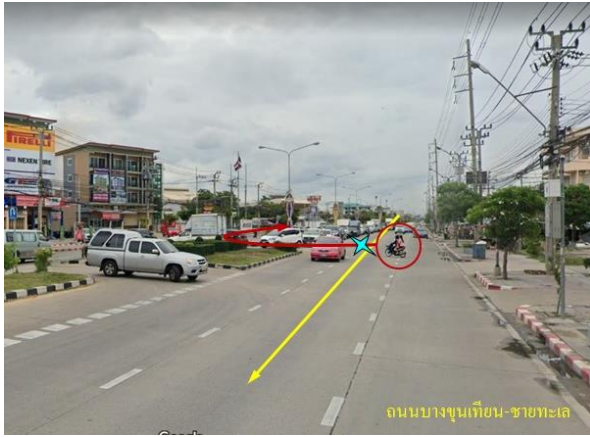
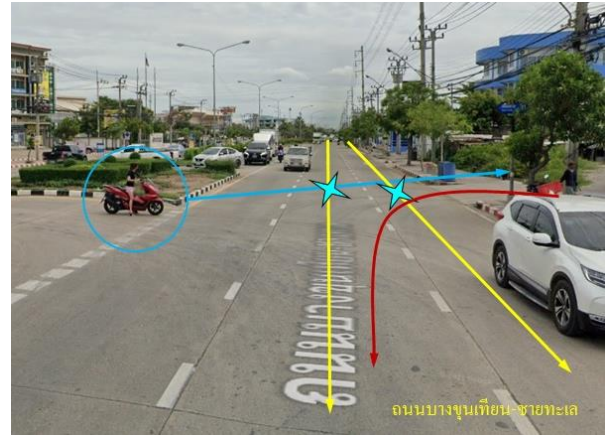
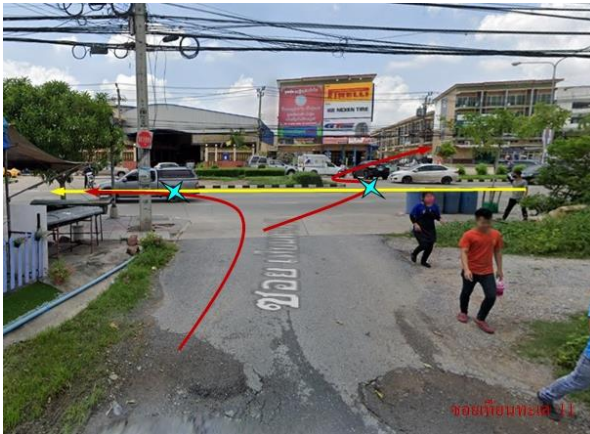
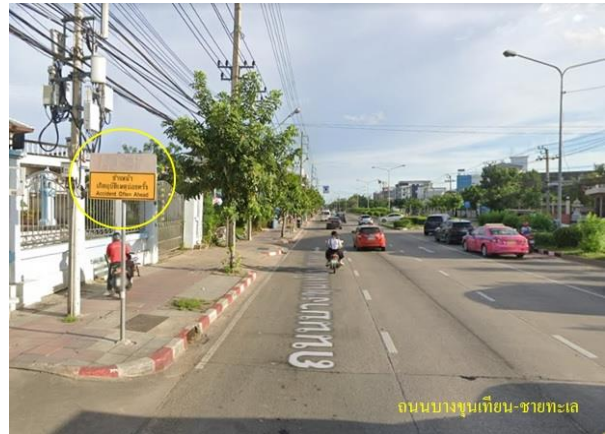
- สาเหตุการเกิดอุบัติเหตุ :
- 1) ถนนบางขุนเทียน-ชายทะเล เป็นถนนขนาด 6 ช่องจราจร และบริเวณซอยเทียนทะเล 11-15 ภายในซอยเป็นย่านที่ตั้งวิสาหกิจขนาดกลางและขนาดย่อม (SME) และที่พักอาศัย ทำให้มีประชากรอาศัยอยู่หนาแน่น และประชาชนส่วนใหญ่มักจะใช้รถจักรยานยนต์ในการสัญจรไป-มา
  - 2) บริเวณหน้าปากซอยเทียนทะเล 11 เป็นจุดกลับรถ ทำให้มีผู้ขับขี่รถจักรยานยนต์ลักใช้จุดกลับรถในลักษณะย้อนศร เนื่องจากไม่ยอมไปกลับรถไกล ทำให้เกิดการตัดกระแสรถจราจรทางหลักที่ขับเข้ามาด้วยความเร็ว ทำให้มีความเสี่ยงเกิดอุบัติเหตุเฉี่ยวชนกัน
  - 3) ผู้ขับขี่เลี้ยวซ้ายออกจากซอยเทียนทะเล 11 กระทั่งหันตัดกระแสรถจราจรทางหลัก ทำให้รถจากทิศทางหลักที่มาด้วยความเร็ว ชะลอความเร็วหรือเบรกไม่ทัน ทำให้มีความเสี่ยงเกิดอุบัติเหตุลักษณะชนด้านข้าง และชนท้าย
  - 4) บ้ายเตือนลดความเร็ว ก่อนถึงทางแยก สีซีดจาง เลื่อนราง มองเห็นไม่ชัด

- แนวทางการแก้ไข : 1) ติดตั้งป้ายเตือนทางแยก บริเวณก่อนถึงปากซอยเทียนทะเล 11 เพื่อเตือนให้ผู้ขับขี่เกิดความระมัดระวัง ลดความเร็ว และป้องกันอุบัติเหตุรถเฉี่ยวชนด้านข้าง และชนท้าย
- 2) ติดตั้งป้ายห้ามเลี้ยวขวา ป้ายหยุด และระวางรถทางขวา บริเวณปากซอยเทียนทะเล 11 เพื่อให้ผู้ขับขี่เกิดความระมัดระวังก่อนเลี้ยวออกจากซอย และป้องกันอุบัติเหตุรถเฉี่ยวชนด้านข้าง และชนท้าย
- 3) เพิ่มป้ายจำกัดความเร็ว ให้ผู้ขับขี่ใช้ความเร็วให้เหมาะสมกับประเภทถนนในเขตชุมชน ป้องกันอุบัติเหตุรถเฉี่ยวชนกันระหว่างทางตรงกับรถที่เลี้ยวออกจากซอย
- 4) ปรับปรุงป้ายเตือนลดความเร็ว ให้ผู้ขับขี่มองเห็นได้ชัด เพื่อเตือนให้ผู้ขับขี่ลดความเร็ว และระมัดระวังการอุบัติเหตุ

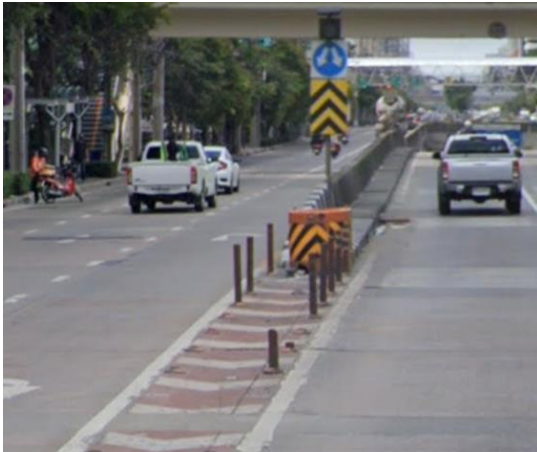
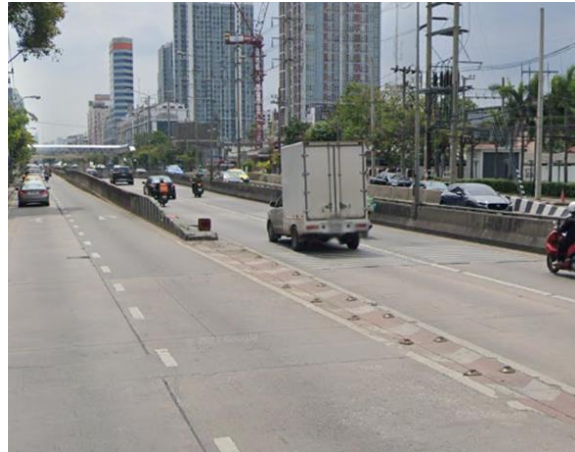
1) หัวเกาะทางขึ้นและทางลงอุโมงค์ชำรุด ทั้ง 2 ฝั่ง

- แนวทางการแก้ไข :
- 1) เพิ่มการมองเห็นภายในอุโมงค์โดยใช้เทปเส้นจราจรสะท้อนแสง (Retroreflective Tape) ที่สามารถสะท้อนแสงได้ทั้งในสภาวะแห้งและเปียก และติดตั้งระบบแนวสะท้อนแสง (Linear Delineation System) ภายในอุโมงค์
  - 2) ติดตั้งอุปกรณ์จราจร บริเวณหัวเกาะบริเวณทางขึ้นและทางลงอุโมงค์ แทนอุปกรณ์ที่ชำรุด
  - 3) จัดทำเส้นจราจร บริเวณดังกล่าวให้ชัดเจนอยู่เสมอ

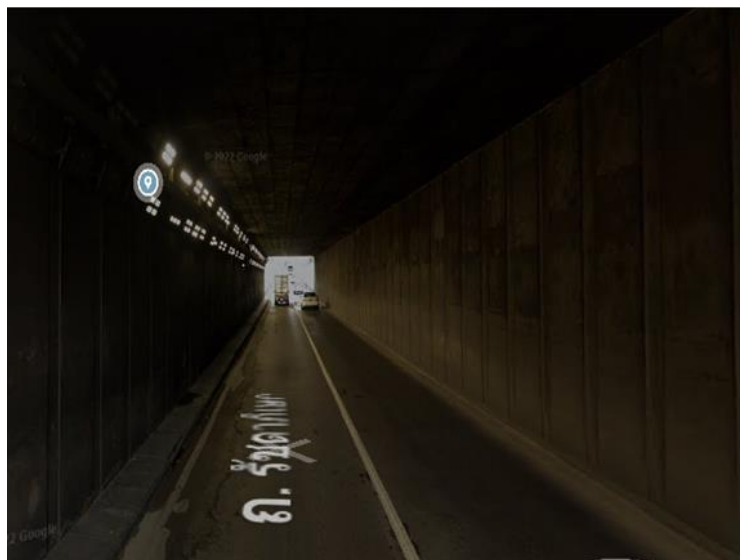
2) ความสว่างในอุโมงค์ไม่เพียงพอ

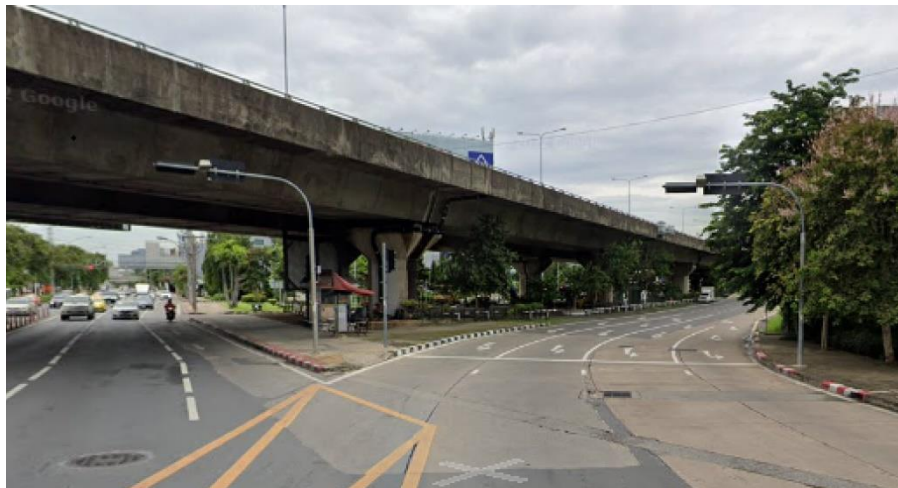
- 1) รถที่ลงทางด่วน เข้าตัดกระแสทางตรงกับรถบนถนนรัชดาภิเษก ทำให้เกิดการตัดกระแสการจราจร

- แนวทางการแก้ไข : 1) เปิดใช้อุปกรณ์ไฟจราจร บริเวณทางลงทางด่วน โดยให้เจ้าพนักงานจราจรเป็นผู้ควบคุม
- 2) ติดตั้งอุปกรณ์จราจร บริเวณหัวเกาะเชิงทางลาดสะพานแทนอุปกรณ์ที่ชำรุด
- 3) เพิ่มการมองเห็นภายในอุโมงค์โดยใช้เทปเส้นจราจรสะท้อนแสง (Retroreflective Tape) ที่สามารถสะท้อนแสงได้ทั้งในสภาวะแห้งและเปียกของเส้นจราจร หัวเกาะเชิงลาดสะพานและเส้นจราจรบนสะพานดังกล่าว เพื่อลดความเสี่ยงในการเฉี่ยวชนเชิงลาดสะพานข้ามแยกดังกล่าว
- 4) จัดทำเส้นจราจร บริเวณดังกล่าวให้ชัดเจนอยู่เสมอ

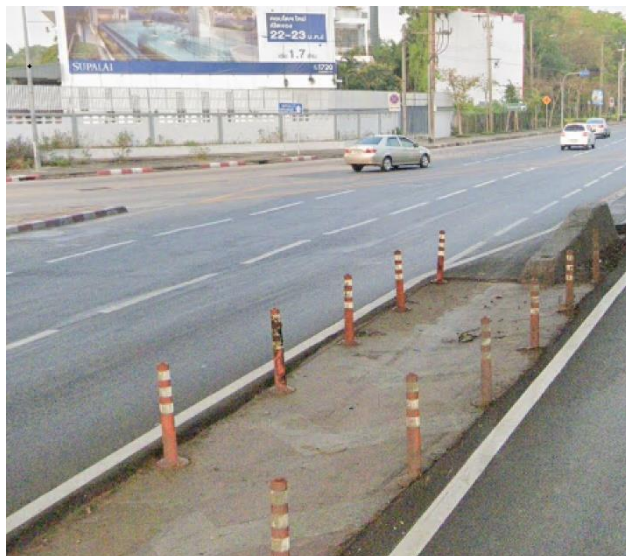
- 2) อุปกรณ์จราจรบริเวณเชิงลาดสะพานความแยกชำรุด

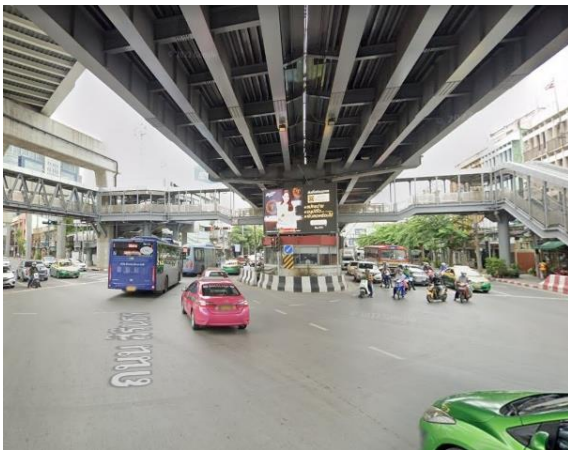
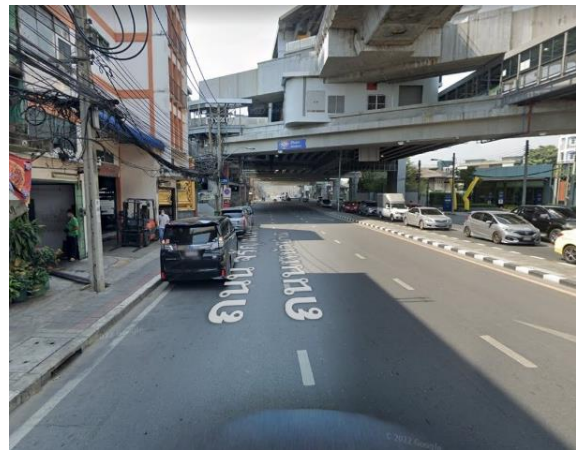
สาเหตุการเกิดอุบัติเหตุ : 1) การฝ่าฝืนสัญญาณไฟจราจร การฝ่าฝืนเครื่องหมายจราจรบนพื้นทาง  
2) การจอดรถในที่ห้ามจอดใกล้บริเวณแยก  
3) จักรยานยนต์จอดล้ำเส้นแนวหยุดรถบริเวณทางแยก

แนวทางการแก้ไข : 1) ประสานเจ้าหน้าที่ตำรวจจราจรกวดขันวินัยจราจร

2) พิจารณาดำเนินการหยุดรถจักรยานยนต์บริเวณแยก

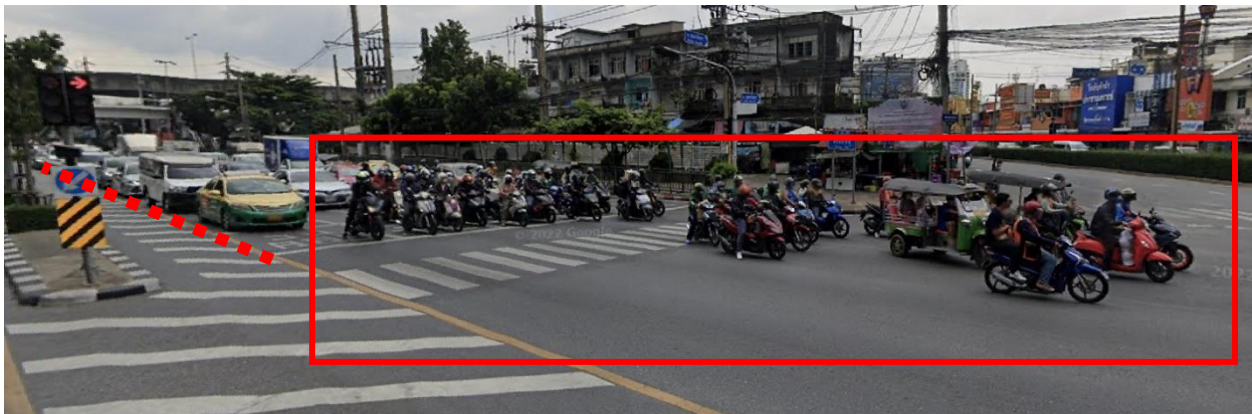
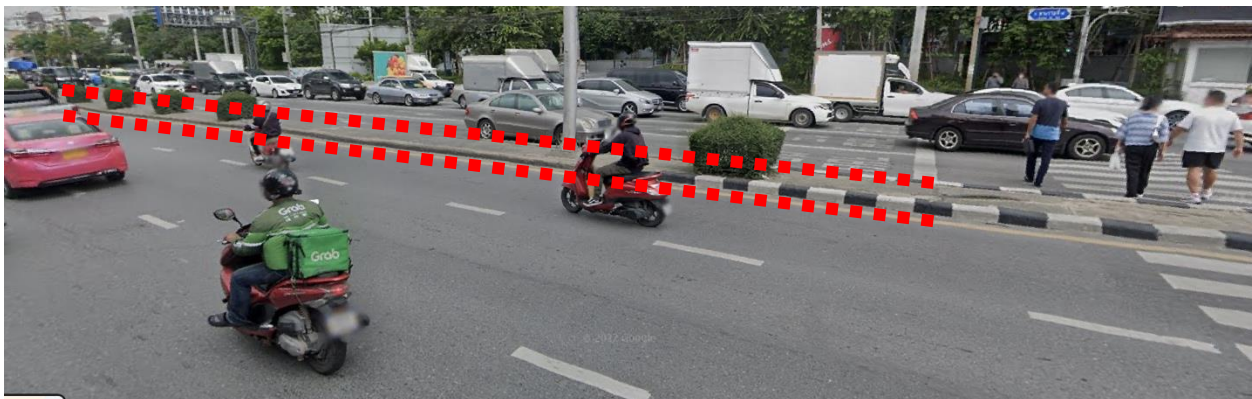
- สาเหตุการเกิดอุบัติเหตุ : 1) ป้ายจราจรมีความไม่ชัดเจนมองเห็นได้ยาก  
2) อุปกรณ์แบ่ง lane จราจรเสื่อมสภาพ/ชำรุด  
3) มีรถจอดในพื้นที่ห้ามจอด และมีปริมาณยานพาหนะที่มาก

แนวทางการแก้ไข : 1) แก้ไขและปรับปรุงป้ายจราจรให้เกิดความชัดเจนมองเห็นได้ง่าย

2) ติดตั้งลูกแก้วสะท้อนแสง หรือ Road Stud หรือ เทปสะท้อนแสง และปรับเปลี่ยนให้จุดที่เกิดการชำรุด

3) ประสาน สน. ท้องหล่อ และ สน. พุ่งมหาเมฆ กวดขันวินัยจราจร ให้พื้นที่ห้ามจอด เพื่อป้องกันการเกิดอุบัติเหตุและพิจารณาเพิ่มพื้นที่จอดรถจักรยานยนต์ เนื่องจากมีปริมาณยานพาหนะที่มาก

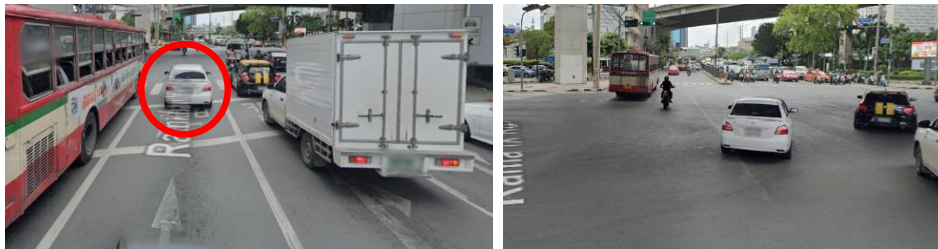
เกิดจากพฤติกรรมของผู้ขับขี่ มักฝ่าฝืนสัญญาณ/เครื่องหมายจราจร โดยเฉพาะในช่วงเวลาเร่งด่วนที่มีปริมาณรถมาก  
เดิมพื้นที่มีการก่อสร้างรถไฟฟ้า มีการจัดการจราจรเป็นทางเบี่ยง เป็นต้น

การฝ่าฝืนกฎจราจร : รถในช่องทางตรงลักลอบเลี้ยวขวาในช่องบังคับให้ตรงไป

แนวทางการแก้ไข : 1) กวดขันวินัยจราจรในบริเวณดังกล่าว  
2) ติดตั้งป้ายเตือนหัวเกาะ/เตือนทางข้าม

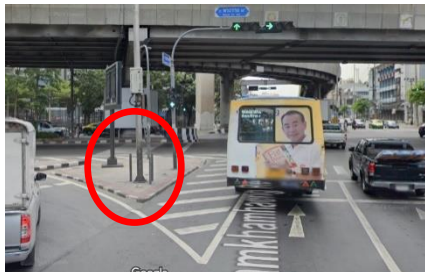
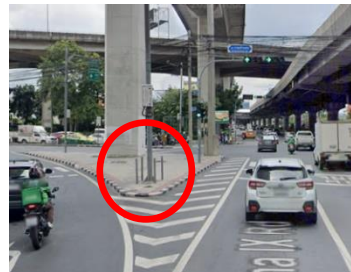
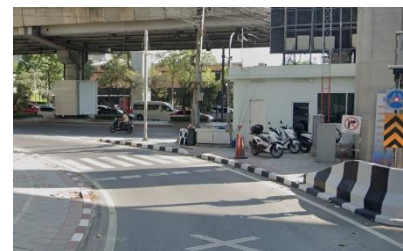
ขาดป้ายเตือนหัวเกาะ

ขาดป้ายเตือนทางข้าม

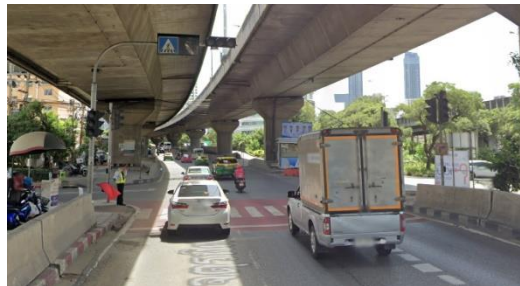
- 1) ทางข้ามหน้าโรงพยาบาลอยู่ใต้ทางพิเศษ มีการติดตั้งไฟส่องสว่างแล้ว ควรเพิ่มป้ายเตือนทางข้าม

แนวทางการแก้ไข : 1) ติดตั้งป้ายเตือนทางข้าม

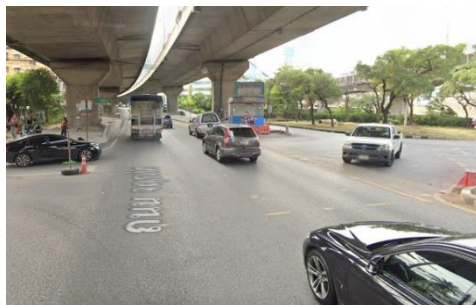
ภาพปัจจุบัน

- 2) ไม่มีการจัดระเบียบบริเวณทางเลี้ยวเข้าโรงพยาบาล อาจเกิดการเบียดแทรกเพื่อเลี้ยว/กลับรถได้ (บริเวณดังกล่าวมีป้ายห้ามกลับรถ เนื่องจากมีช่องทางกลับรถด้านหน้า) วางแบรีเออร์โดย สน.มกกะสัน

- 2) ประสาน สน.ท้องที่ เพื่อจัดระเบียบการเลี้ยวเข้าโรงพยาบาล

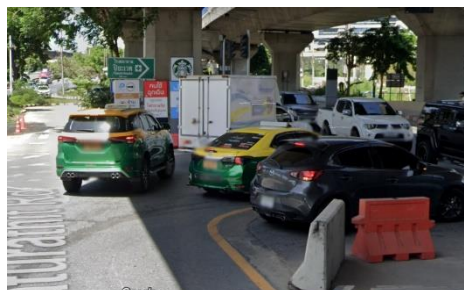
ภาพการเบียดแทรกเพื่อกลับรถและเลี้ยวเข้าโรงพยาบาล

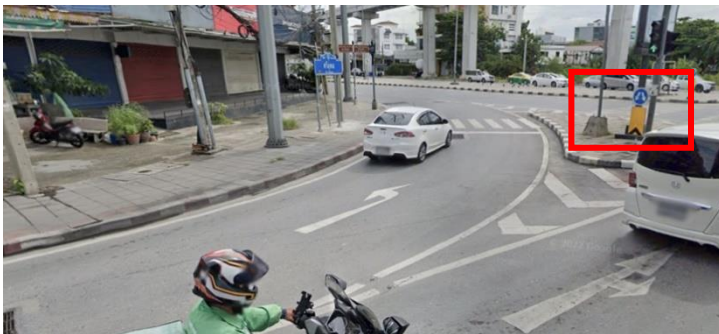
- สาเหตุการเกิดอุบัติเหตุ :
- 1) ป้ายจราจรมีความไม่ชัดเจนมองเห็นได้ยาก
  - 2) จุดกลับรถไม่ชัดเจน มองเห็นได้ยาก
  - 3) อุปกรณ์แบ่ง lane จราจร เสื่อมสภาพ/ชำรุด
  - 4) เส้นจราจรเสื่อมสภาพ/ชำรุด

แนวทางการแก้ไข : 1) แก้ไขและปรับปรุงป้ายจราจรให้เกิดความชัดเจนมองเห็นได้ง่าย

2) ติดตั้งป้ายแจ้งเตือนในตำแหน่งหรือจุดกลับรถ

3) ติดตั้งลูกแก้วสะท้อนแสง หรือ Road Stud หรือ เทปสะท้อนแสง และปรับเปลี่ยนให้จุดที่เกิดการชำรุด

4) ปรับปรุง/ฟื้นฟู เส้นจราจรให้ชัดเจน

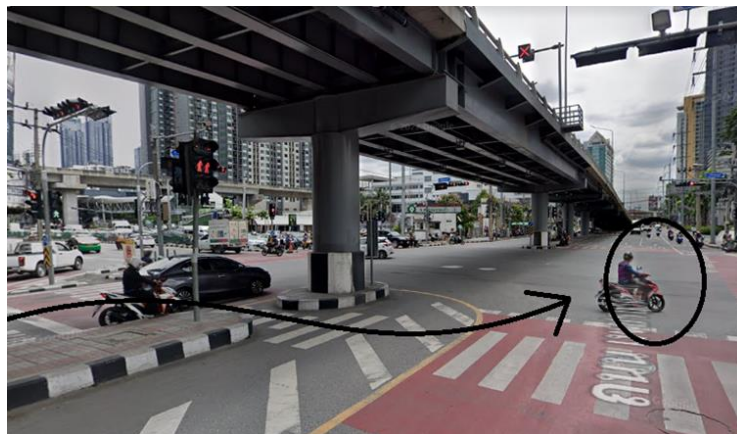
- 1) รถจักรยานยนต์ลักลอบกลับรถ บริเวณทางข้ามได้สะพานข้ามแยก

- 1) กวดขันวินัยจราจรในบริเวณดังกล่าว
- 2) ติดตั้งหลักกั้นรถบริเวณจุดกลับรถเพื่อบังคับไม่ให้อำนาจรถใช้ช่องกลับรถดังกล่าว เลี้ยวเข้าอาคารดังกล่าวได้
- 3) ติดตั้งอุปกรณ์จราจร เพื่อใช้แบ่งทิศทางการจราจรบริเวณถนนอโศกมนตรี ไม่ให้เกิดการตัดกระแสรถจราจร
- 4) จัดทำเส้นจราจร บริเวณดังกล่าวให้ชัดเจนอยู่เสมอ

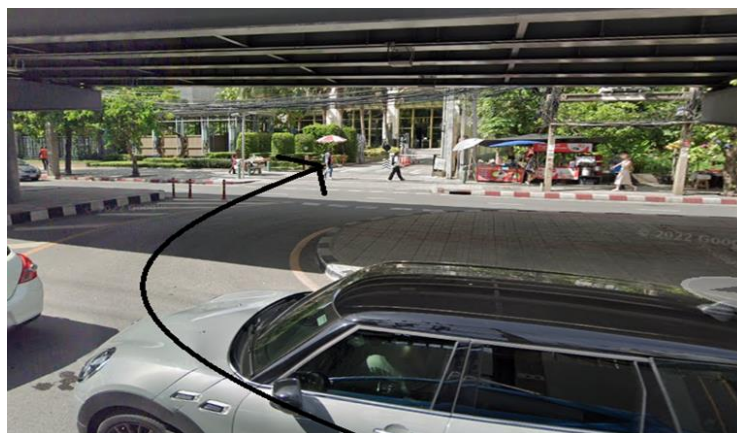
- 2) รถลักลอบใช้ช่องกลับรถเข้าอาคาร ซึ่งมีทางเข้า-ออก อยู่ตรงกลับตำแหน่งของช่องกลับรถพอดี

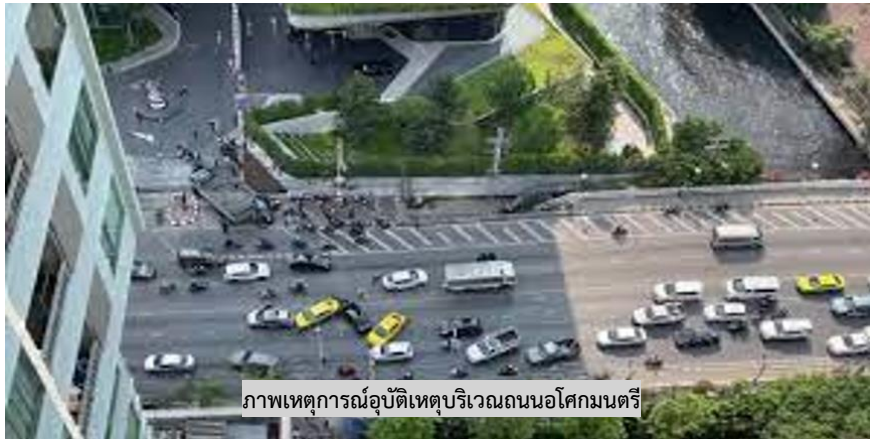
3) บริเวณถนนอโศกมนตรีไม่มีเกาะกลางถนนเพื่อแบ่งทิศทางการ ทำให้เกิดการตัดกระแสรถจราจรและเกิดการเฉี่ยวชนขึ้น

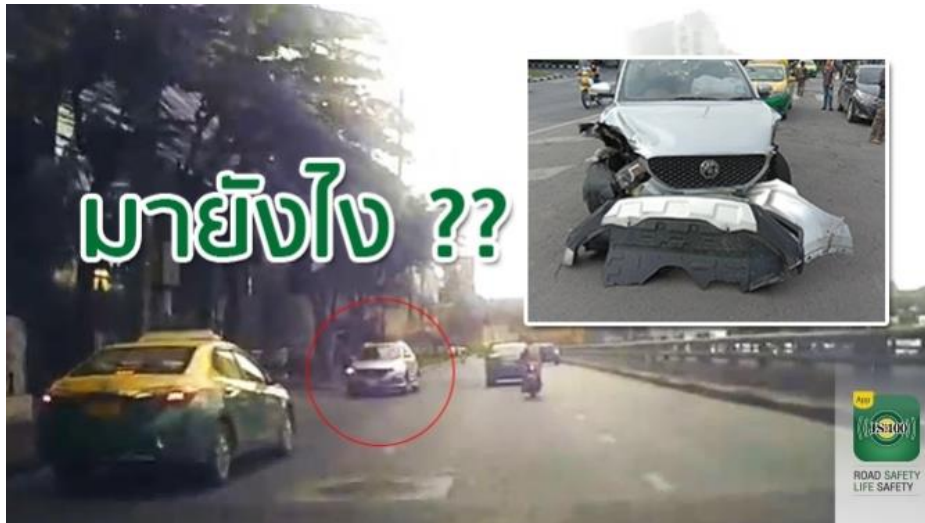
- 1) บริเวณนี้รถจักรยานยนต์มักมีพฤติกรรมซบถย้อนศร เพื่อหาช่องทางไปใช้ถนนสายอื่น
- 2) การซบถฝ่าฝืนสัญญาณไฟจราจร บริเวณแยกดินแดง

ภาพการซบถย้อนศรจนทำให้เกิดอุบัติเหตุ บริเวณแยกดินแดง

แนวทางการแก้ไข : 1) กวดขันวินัยจราจรในบริเวณดังกล่าว

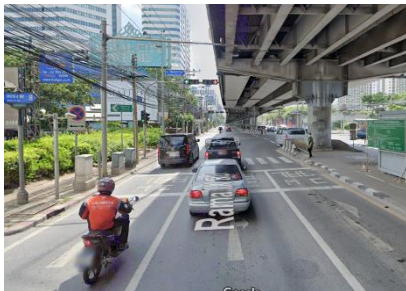
- สาเหตุการเกิดอุบัติเหตุ : 1) พฤติกรรมของผู้ขับขี่ไม่หยุดรถให้คนข้ามถนน/ฝ่าฝืนสัญญาณไฟจราจร ซึ่งตรวจสอบพบว่ามีอุบัติเหตุรถจักรยานยนต์ชนคนข้ามถนนขณะใช้ทางข้าม บริเวณพระราม 9 ซอย 8 (ตรงข้ามกรมโยธาธิการและผังเมือง) (ภาพที่ 1 และ 2) เป็นทางข้ามที่อยู่บริเวณทางแยก ซึ่งมีจังหวะสัญญาณไฟให้สามารถข้ามถนนได้
- 2) ภาพทางข้ามหน้ากรมโยธาธิการและผังเมือง ต้องข้ามถนน 5 ช่องจราจร ซึ่งเป็นระยะทางที่ยาว และไม่มีไฟส่องทางข้ามที่เพียงพอ มีเพียงไฟถนนด้านกรมโยธาฯ และไฟส่องใต้สะพานข้ามแยกพระราม 9 จึงอาจเกิดเป็นจุดบอดบริเวณกลางทางข้าม

ภาพที่ 1 จุดเกิดเหตุรถชนคนข้ามถนน

แนวทางการแก้ไข : 1) ประสาน สน.ท้องที่ กวดขันวินัยจราจรโดยเฉพาะในช่วงโมงเร่งด่วน

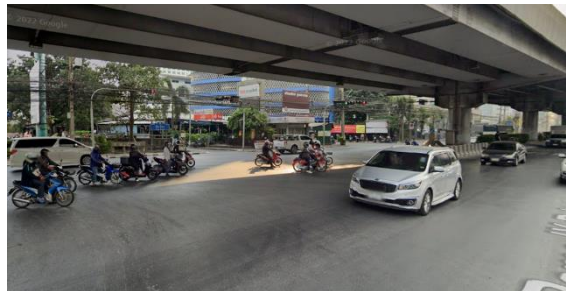
ภาพที่ 2 การฝ่าฝืนสัญญาณไฟจราจร

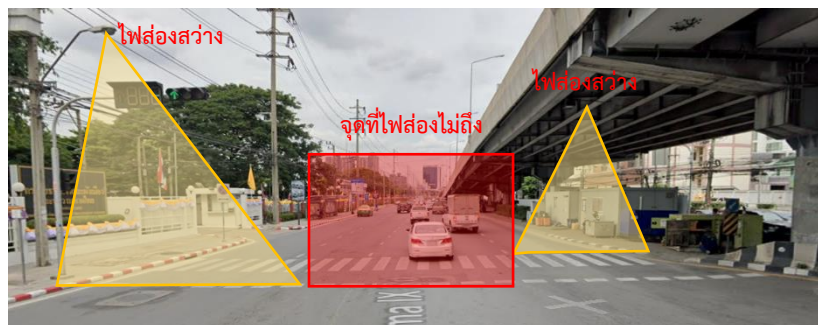
ภาพที่ 3 จำลองไฟส่องสว่างบริเวณทางข้าม

2) ประสานสำนักการโยธาตรวจสอบความสว่างบริเวณทางข้าม เพื่อเพิ่มทัศนวิสัยการมองเห็น

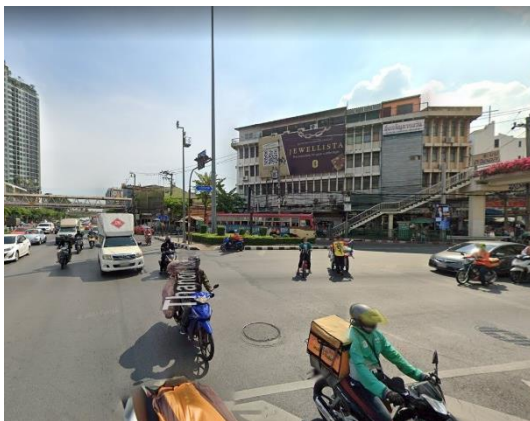
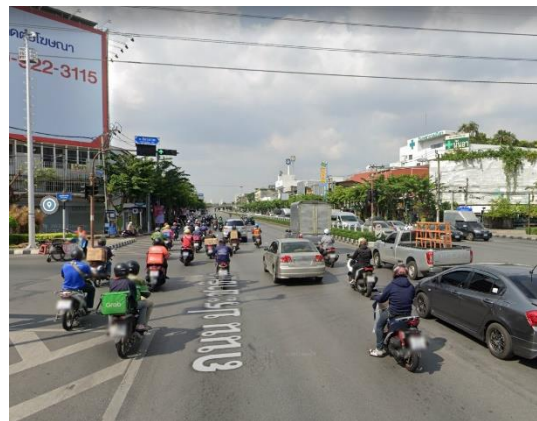
สาเหตุการเกิดอุบัติเหตุ : 1) บริเวณสี่แยกบ้านแขกเป็นจุดตัดของถนนประชาธิปไตยซึ่งมี 8 ช่องจราจรตัดกับถนนอิสรภาพซึ่งมี 4 ช่องจราจร มีปริมาณรถผ่านแยกเป็นจำนวนมาก เกิดการตัดกระแสรถในช่องจราจรทำให้เกิดอุบัติเหตุได้  
2) ปัญหาการฝ่าฝืนเครื่องหมายจราจรหรือฝ่าฝืนสัญญาณไฟจราจร  
3) ปริมาณจักรยานยนต์หนาแน่นอาจทำให้เกิดอุบัติเหตุเกี่ยวกันล้มได้

แนวทางการแก้ไข : 1) ประสานเจ้าหน้าที่ตำรวจจราจรกวดขันวินัยจราจร  
2) ปรับปรุงเครื่องหมายจราจรบนพื้นทางให้มีความชัดเจน  
3) พิจารณาสีเส้นแนวช่องทางเดินรถผ่านแยก เพื่อป้องกันไม่ให้ผู้ขับขี่สับสนช่องทางเดินรถ

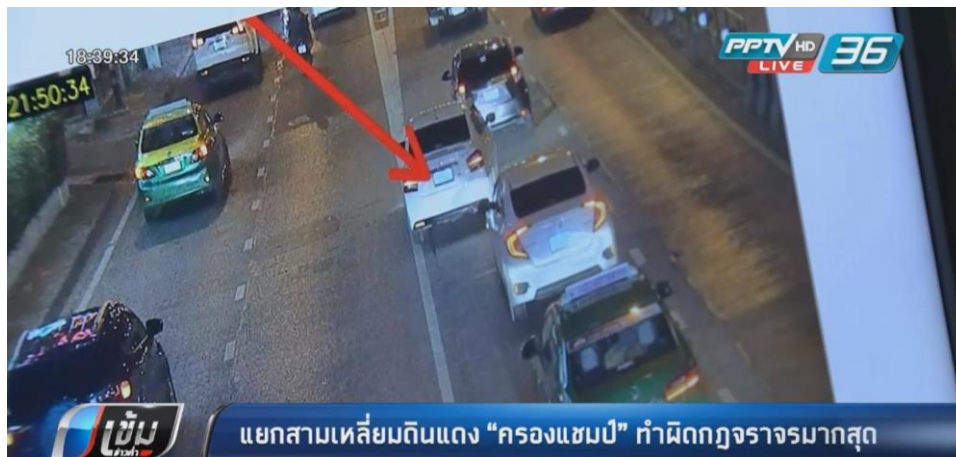
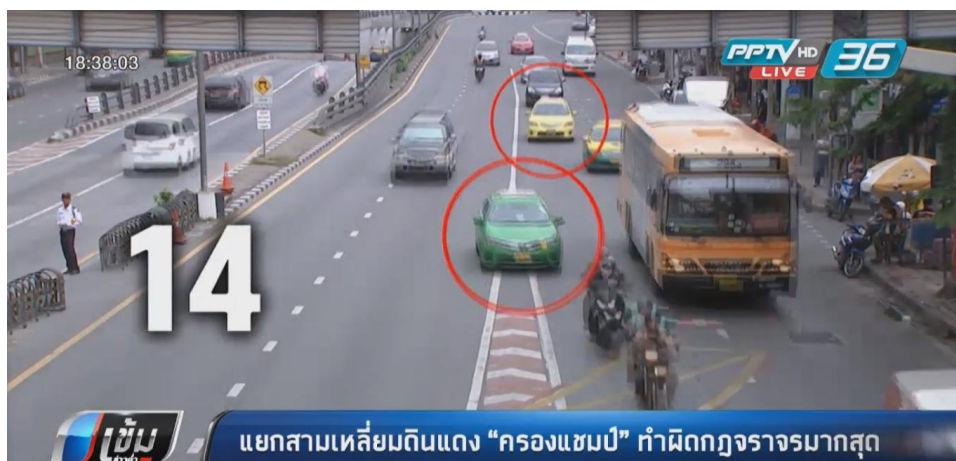
- 1) การฝ่าฝืนกฎจราจร

แนวทางการแก้ไข : 1) กวดขันวินัยการจราจร

- 2) ติดตั้งหลักล้มลุกบริเวณเส้นทึบและหัวเกาะ เพื่อป้องกันการฝ่าฝืนกฎจราจร

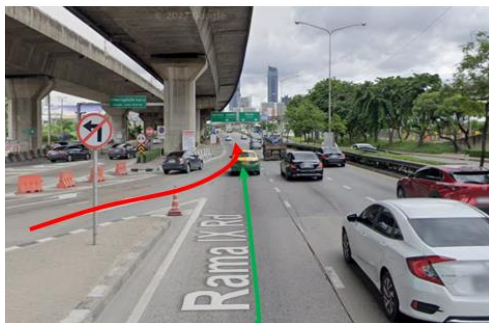
สาเหตุการเกิดอุบัติเหตุ : 1) จากการตรวจสอบอุบัติเหตุจาก iTIC พบว่าส่วนมากเป็นการเกี่ยวชนกัน (ภาพที่ 1) โดยเฉพาะในช่วงโมงเร่งด่วนที่มีปริมาณรถมาก เช่น บริเวณก่อนขึ้นสะพานข้ามคลองขุดใหญ่มีกระแสของรถที่ลงจากทางพิเศษเข้าร่วมกับรถบนถนนพระราม 9 ขาเข้า (ภาพที่ 2)  
2) รถที่ขึ้นสะพานข้ามคลองขุดใหญ่ในช่องทางขวา อาจได้รับผลกระทบจากแสงไฟของรถฝั่งตรงข้ามที่ลงสะพาน ทำให้เกิดอาการตาพร่า เป็นสาเหตุของการเกิดอุบัติเหตุได้

ภาพที่ 2 ทางร่วมจากทางพิเศษตัดถนนพระราม 9

แนวทางการแก้ไข : 1) บริเวณทางร่วม ควรเพิ่มเส้นประเป็นแนวหยุดให้รถที่ลงจากทางพิเศษใช้ความระมัดระวังก่อนเข้าทางหลัก

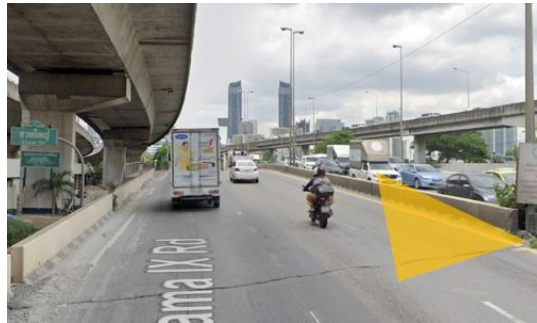
ภาพที่ 3 จำลองแสงไฟที่ทำให้เกิดตาพร่ามัว

2) ติดแผ่นบังแสงบนแบร็เอร์ขอบทางด้านขวาของสะพานข้ามคลองขนาดใหญ่

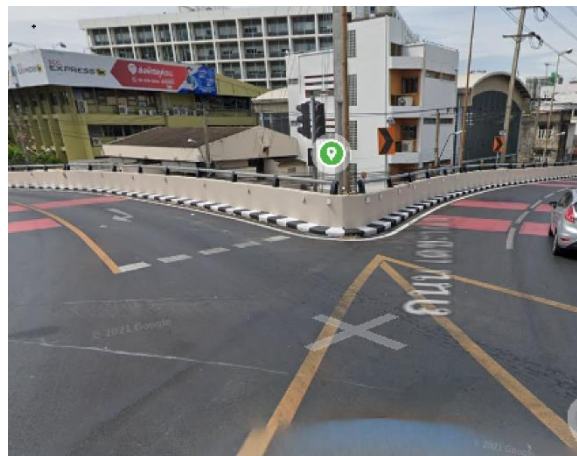
- 1) รถเฉี่ยวชนเกาะทางแยกบนสะพาน
- 2) รถเฉี่ยวชนเชิงลาดสะพาน
- 3) ช่วงกลางคืนผู้ขับขี่มักมองไม่เห็นทางแยกบนสะพานและขอบสะพาน

- 1) ติดตั้งอุปกรณ์จราจรบริเวณหัวเกาะ และเชิงลาดสะพานที่ชำรุด
  - 2) เพิ่มการมองเห็นบนสะพานโดยใช้เทปเส้นจราจรสะท้อนแสง (Retroreflective Tape) ที่สามารถสะท้อนแสงได้ทั้งในสภาวะแห้งและเปียก
  - 3) ติดตั้งระบบแนวสะท้อนแสง (Linear Delineation System) บนสะพาน
  - 4) จัดทำเส้นจราจร บริเวณดังกล่าวให้ชัดเจนอยู่เสมอ
- \*มีโครงการติดตั้ง Linear Delineation System ใน งบประมาณปี 2566

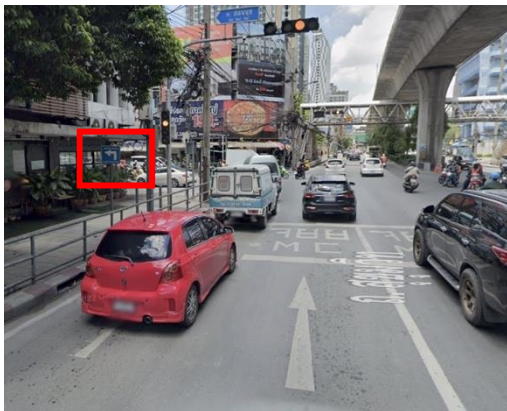
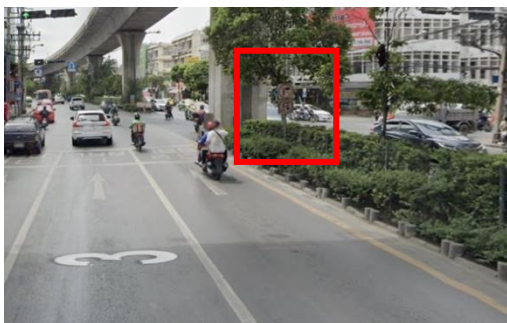
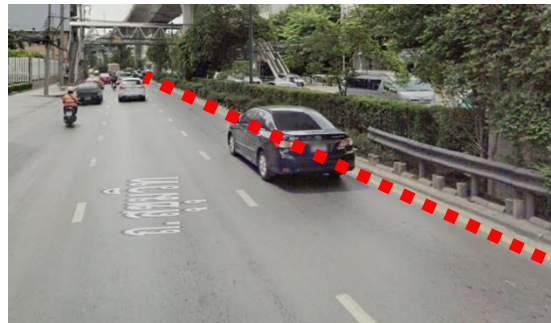
- สาเหตุการเกิดอุบัติเหตุ : 1) ป้ายจราจรไม่ชัดเจนมองเห็นได้ยาก  
2) อุปกรณ์แบ่ง lane จราจร เสื่อมสภาพ/ชำรุด  
3) Traffic Barrier เสื่อมสภาพ/ชำรุด

แนวทางการแก้ไข : 1) แก้ไขและปรับปรุงป้ายจราจรให้เกิดความชัดเจนมองเห็นได้ง่าย

2) ติดตั้งลูกแก้วสะท้อนแสง หรือ Road Stud หรือ เทปสะท้อนแสง และปรับเปลี่ยนให้จุดที่เกิดการชำรุด

3) แก้ไข เปลี่ยนแปลง Traffic Barrier ให้อยู่ในสภาพสมบูรณ์

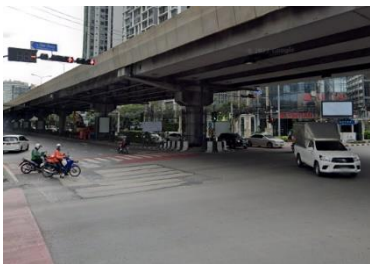
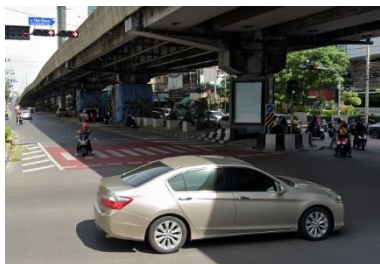
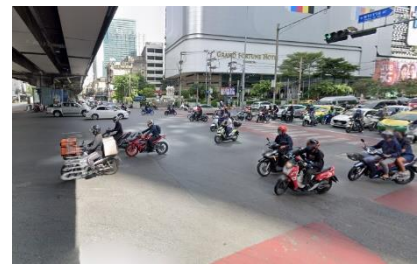
1) พฤติกรรมของผู้ขับขี่ฝ่าฝืนสัญญาณไฟจราจร และไม่จอดหลังเส้นหยุด

- 2) ประสาน สน.ท้องที่ กวดขันวินัยจราจร
- 3) ประสานสำนักงานโยธา ตรวจสอบความสว่างของไฟส่องสว่าง และเพิ่มเติมบริเวณทางข้ามได้สะพานข้ามแยก

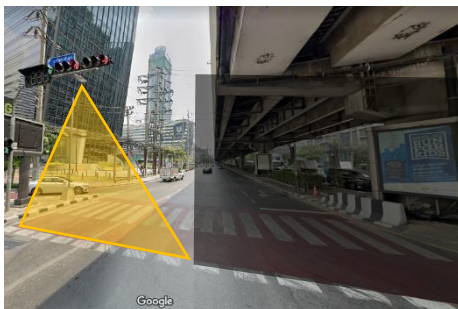
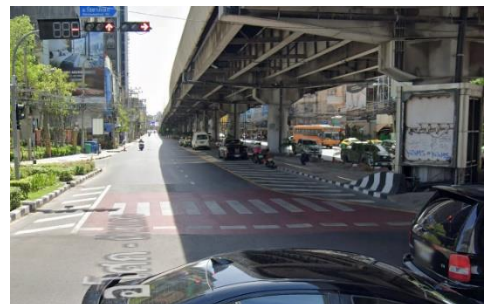
2) บริเวณทางข้าม โดยเฉพาะช่วงใต้สะพานข้ามแยก ไม่มีไฟส่องสว่าง ทำให้เป็นจุดอับสายตาได้

ตัวอย่าง  
การเกิดเงามืด  
ในสภาวะจริง

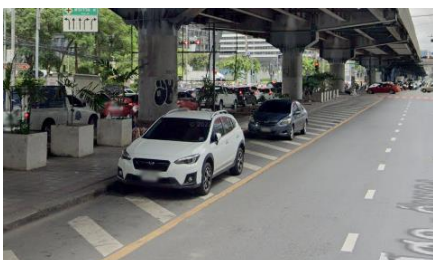
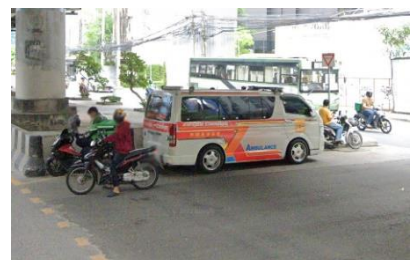
3) การจอดรถบนผิวจราจร/จุดกลับรถ

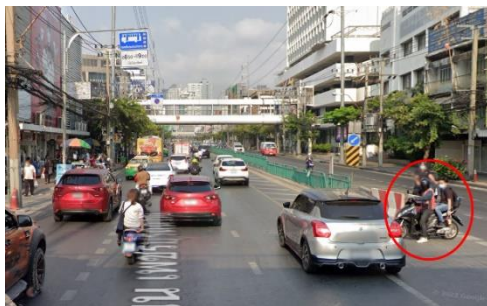
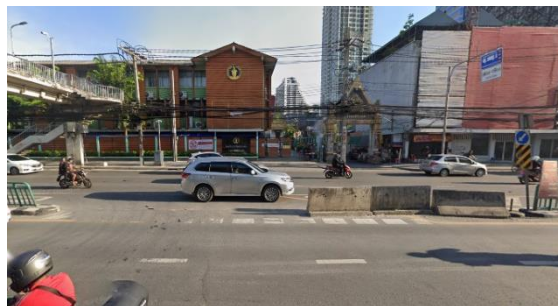
- 1) พฤติกรรมของผู้ขับขี่รถจักรยานยนต์ (จุดนี้มีการตั้งแบรเอร์คอนกรีตห้ามรถจักรยานยนต์เข้าซอย วัดใหม่ช่องลม)

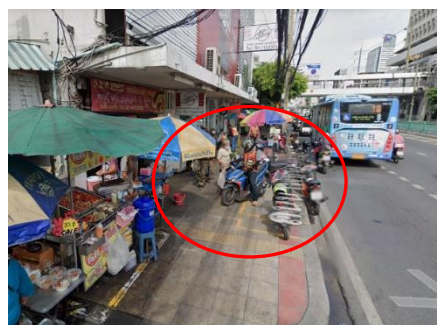
- 2) มีการขายของ-จอด-ขับขี่รถบนทางเท้า

แนวทางการแก้ไข : 1) ประสาน สน.ท้องที่-สำนักงานเขต กวดขันวินัยจราจร บริเวณจุดกลับรถ และบนทางเท้า  
2) ประสานสำนักงานโยธา จัดทำการ์ดเรลกันชนต่อม่อทดแทนของเดิมที่ชำรุด เนื่องจากเป็นทรัพย์สิน  
ของสำนักงานโยธา  
3) จัดทำป้ายเตือนหัวเกาะ ทดแทนของเดิมที่ชำรุด บริเวณแยกพร้อมพงษ์

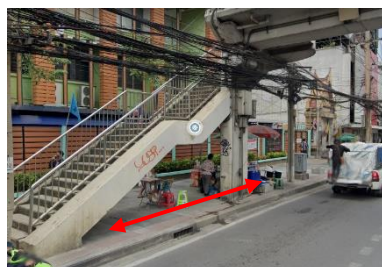
ฝั่งโรงเรียน

- 3) ไม่มีการติดตั้งการ์ดเรล ป้องกันเสาตอม่อสะพานคนเดินข้ามถนน (ฝั่งโรงเรียนวัดใหม่ช่องลม)

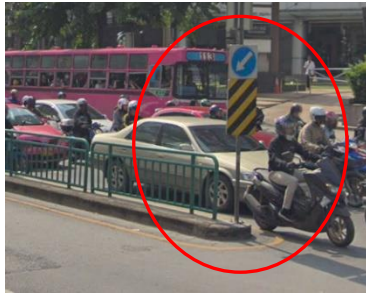
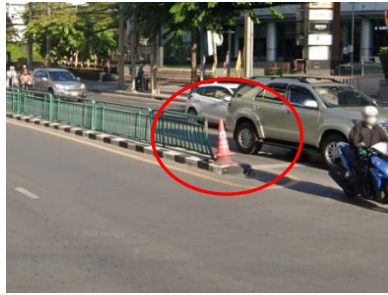
4) ติดตั้งป้ายเตือนหัวเกาะ ทดแทนของเดิมที่ชำรุด บริเวณแยกพร้อมพงษ์

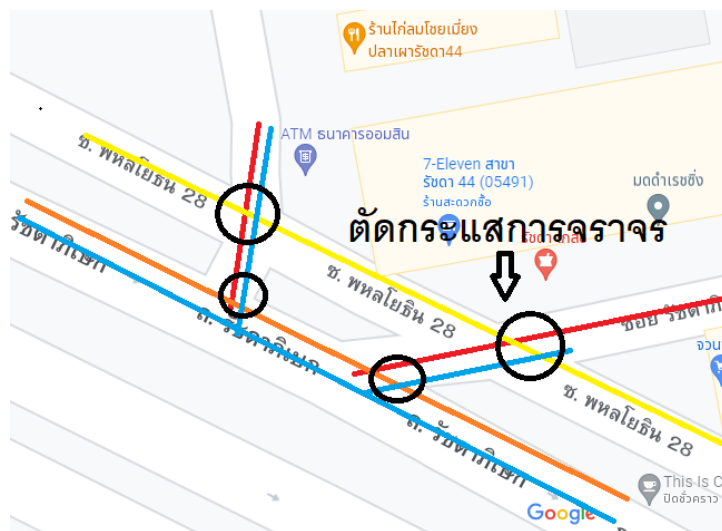
สาเหตุการเกิดอุบัติเหตุ : บริเวณดังกล่าวมีการตัดกระแสการจราจรของรถที่สัญจรจากซอยพหลโยธิน 44 และซอยพหลโยธิน 28 และรถที่สัญจรจากถนนรัชโยธินเลี้ยวเข้าสู่ซอยพหลโยธิน 28 และซอยพหลโยธิน 44

แนวทางการแก้ไข : ประสานเจ้าพนักงานจราจรออกข้อบังคับหัวหน้าเจ้าพนักงานจราจร เพื่อจัดระบบการจราจรในบริเวณดังกล่าว ไม่ให้เกิดการตัดกระแสการจราจรที่เป็นอันตราย

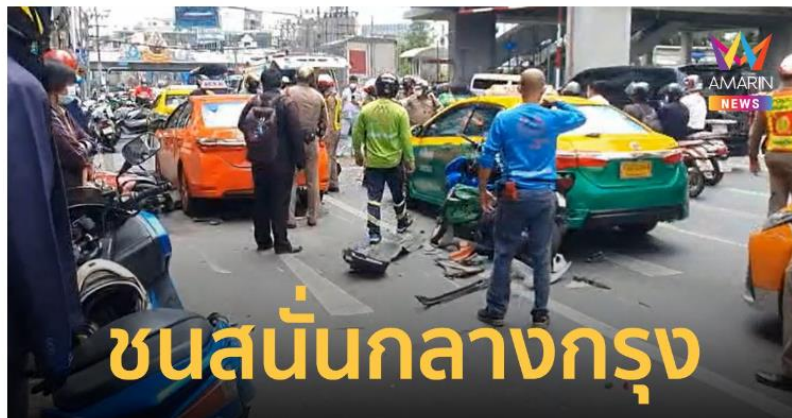
ตัวอย่างการเกิดอุบัติเหตุบริเวณแยกมักกะสัน รถขับเร็วเกินกฎหมายกำหนด พุ่งชนรถที่จอดติดไฟแดง

แนวทางการแก้ไข : กวดขันวินัยการจราจร

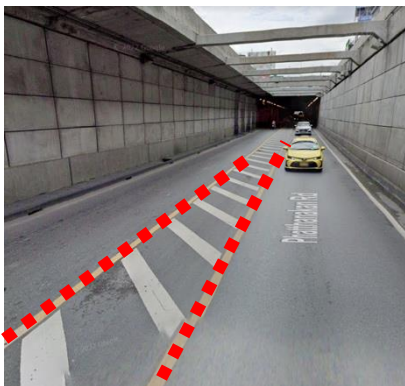
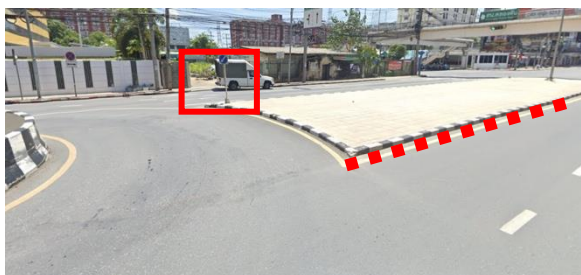
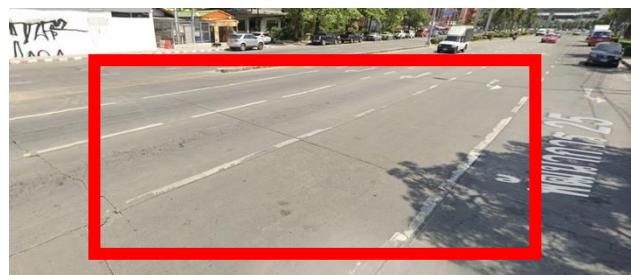
- สาเหตุการเกิดอุบัติเหตุ :
- 1) ป้ายจราจรไม่ชัดเจนมองเห็นได้ยาก
  - 2) มีการฝ่าฝืนช่องทางจราจร จนทำให้เกิดอุบัติเหตุ
  - 3) อุปกรณ์แบ่ง lane จราจร เสื่อมสภาพ/ชำรุด
  - 4) เส้นจราจร เสื่อมสภาพ/ชำรุด

แนวทางการแก้ไข : 1) แก้ไขและปรับปรุงป้ายจราจรให้เกิดความชัดเจนมองเห็นได้ง่าย

2) ติดตั้ง Pole cone เพื่อป้องกันการฝ่าฝืนช่องทางจราจร จนทำให้เกิดอุบัติเหตุ
