จุดที่ 21 : ถนนพุทธบูชา ตัดถนนประชาอุทิศ(ใกล้มจร.) (พิกัด : [13.647107, 100.495649](https://www.google.com/maps/place/13.647107,100.495649))

ข้อมูลจาก : 100 คลัสเตอร์อุบัติเหตุ กทม. (<https://mapdemo.longdo.com/bkk-accidents-clusters/>)

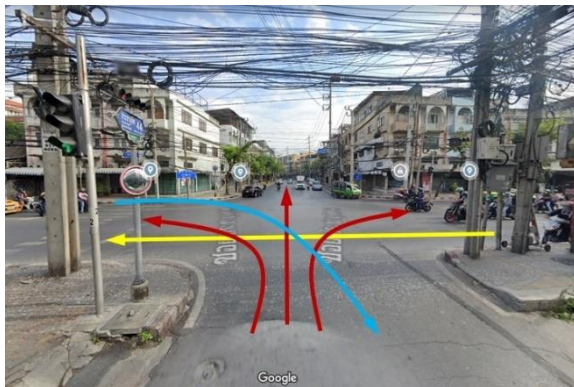
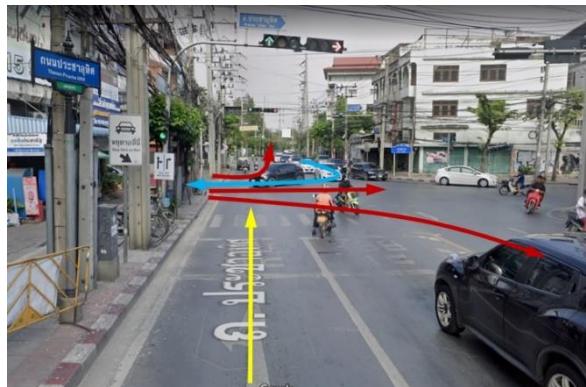
สาเหตุการเกิดอุบัติเหตุ : 1) คาดว่ารถที่ออกจากซอยประชาอุทิศ 44 เลี้ยวออกตัดกระแสรถจากทางตรง และผู้ควบคุมการจราจร บดบังทัศนวิสัยและการมองเห็นของรถจากทางตรงบนถนนประชาอุทิศ  
2) คาดว่าผู้ใช้ถนนประชาอุทิศมุ่งหน้าพุทธบูชา มักเข้าใจว่าบริเวณแยกนาหลวงเป็นสามแยก และสามารถชิดซ้ายเพื่อตรงผ่านไปได้

แนวทางการแก้ไข : 1) เพิ่มสัญญาณไฟและป้ายบังคับ เลี้ยวซ้ายรอสัญญาณไฟ บริเวณปากซอยประชาอุทิศ 44  
2) ติดตั้งป้ายเตือนระวังทางแยก (สี่แยก) บริเวณถนนประชาอุทิศมุ่งหน้าพุทธบูชา  
3) ปรับปรุงเส้นจราจร และทางข้ามบนพื้นทางให้ชัดเจน  
4) ตรวจสอบและปรับปรุง การปล่อยสัญญาณไฟจราจร

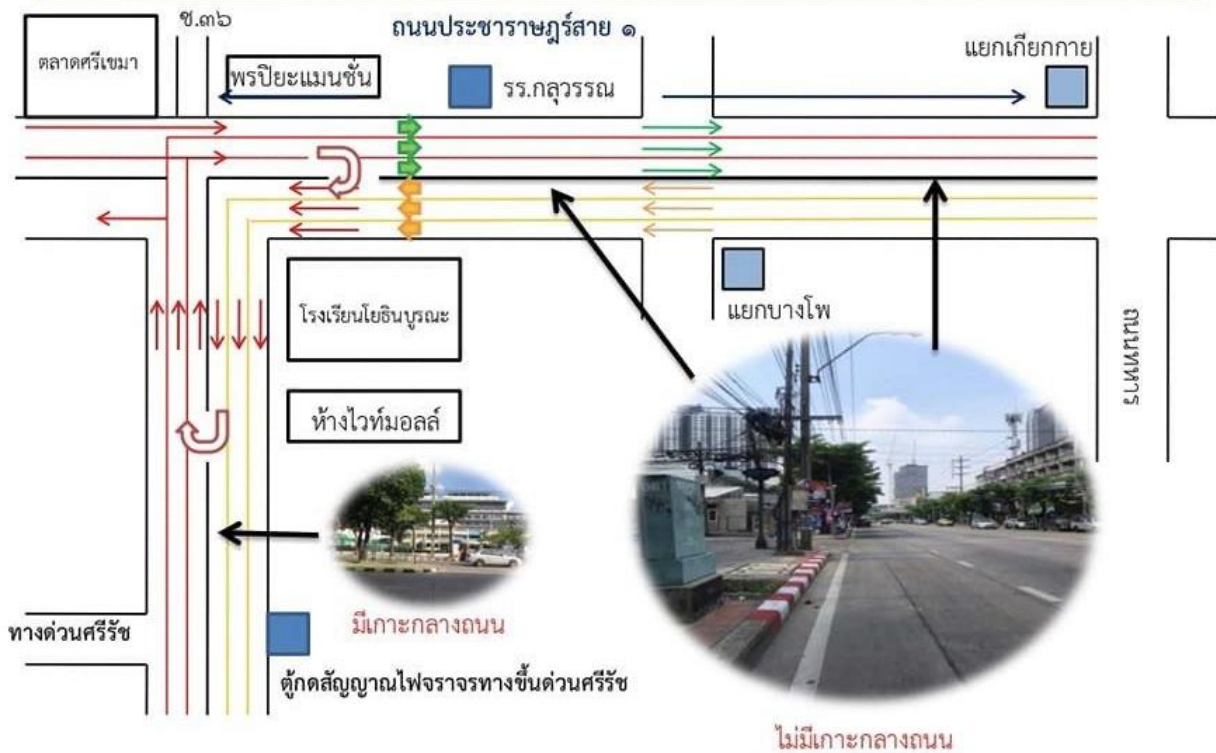
ถนนประชากรสาย ๑ ตั้งแต่โค้งตลาดศรีเขมาถึงสะพานพิบูลย์ ไม่มีเกาะกลาง  
ถนน ทำให้เกิดอุบัติเหตุบ่อยครั้ง

รูปแบบการจัดระบบการจราจรเพื่อลดอุบัติเหตุบริเวณถนนประชากรสาย 1 ที่สถานีตำรวจนครบาลบางโพได้เสนอ

แนวทางการแก้ไข : ในการประชุม ศปถ.เขตบางซื่อ เมื่อวันที่ 18 สิงหาคม 2565 สถานีตำรวจนครบาลบางโพ ได้เสนอรูปแบบ  
การทำเกาะกลางถนน ตั้งแต่ โค้งตลาดศรีเขมาถึงสะพานพิบูลย์สงคราม มีรูปแบบ ดังนี้

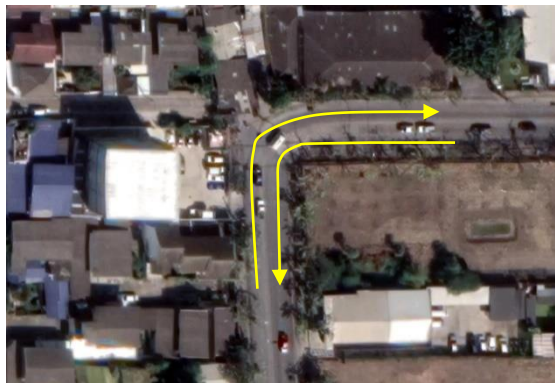
สาเหตุการเกิดอุบัติเหตุ : 1) ด้านกายภาพ บริเวณดังกล่าวมีลักษณะเป็นโค้งหักศอก หากรถใช้ความเร็วจะทำให้เกิดอุบัติเหตุได้

2) บริเวณโค้งมีทางเข้าออกซอยขนาดเล็ก (เข้าออกได้เฉพาะรถจักรยานยนต์) ผู้ขับขี่มักฝ่าฝืนเครื่องหมายจราจรเลี้ยวตัดกระแสตามเส้นประสีแดง ทำให้เฉี่ยวชนกับรถที่มาในทางหลักได้

- แนวทางการแก้ไข : 1) ประสาน สน.โชคชัย กวดขันวินัยจราจร  
2) จัดทำเครื่องหมายจราจรให้ชัดเจน

- 3) ซ่อมแซมป้ายเตือนทางโค้ง และติดตั้งสติ๊กเกอร์สะท้อนแสงบริเวณการ์ดเรล ช่วยการมองเห็นโดยเฉพาะในตอนกลางคืน

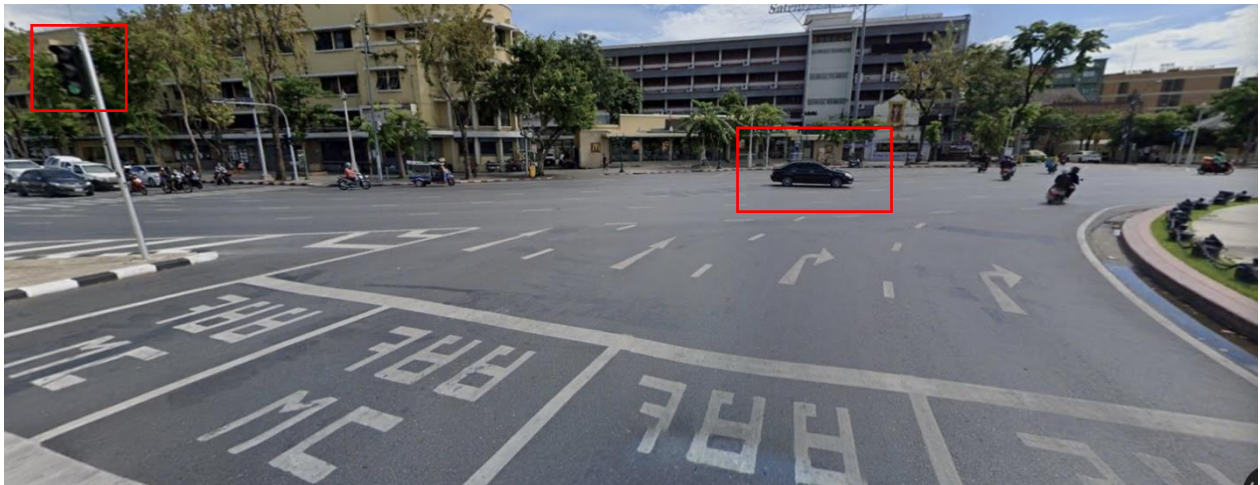
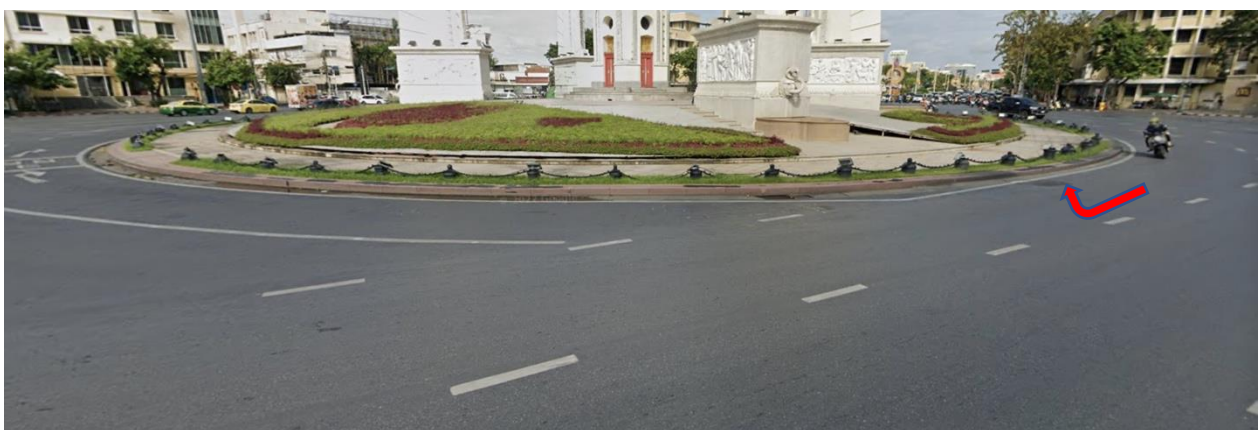
สาเหตุการเกิดอุบัติเหตุ : 1) มีการฝ่าฝืนวินัยจราจร

2) เส้นทางจราจรไม่ชัดเจนในเวลากลางคืน

แนวทางการแก้ไข : 1) ประสาน สน.ที่เกี่ยวข้องกดดันเรื่องการฝ่าฝืนวินัยจราจร

2) ทำเครื่องหมายบอกทิศทางจราจร

3) ติดตั้งหมุดสะท้อนแสงหรือเทปสะท้อนแสง (Reflective sheeting) เพื่อให้มองเห็นเส้นทางจราจรได้ชัดเจนในเวลากลางคืน

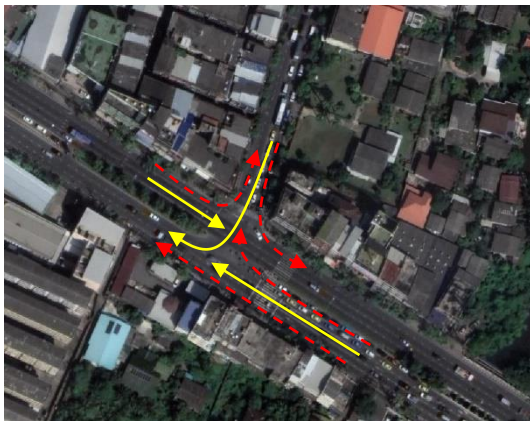
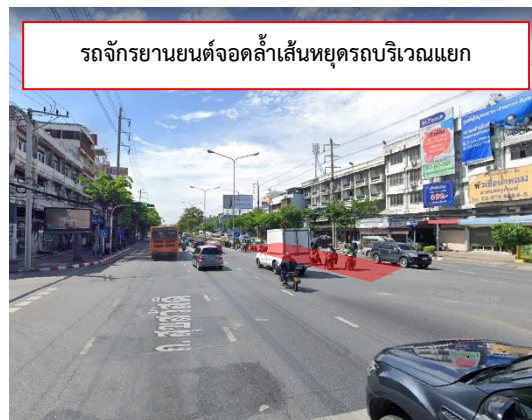
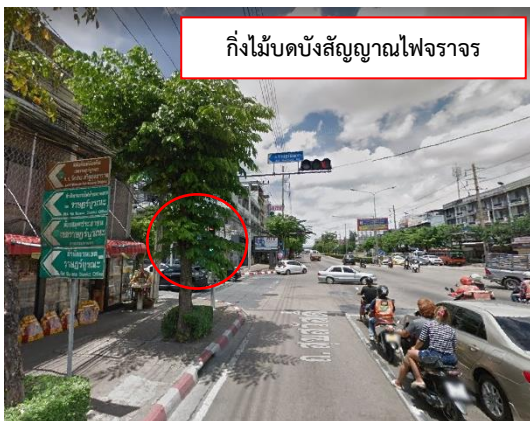
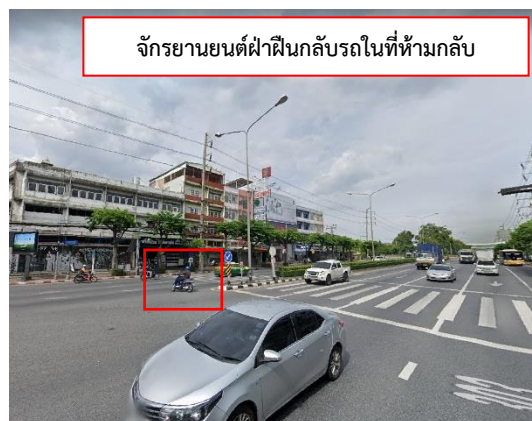
- สาเหตุการเกิดอุบัติเหตุ :
- 1) จักรยานยนต์จอดล้ำเส้นหยุดรถ อาจเกิดการเฉี่ยวชนได้
  - 2) จักรยานยนต์ฝ่าฝืนกลับรถในที่ห้ามกลับ
  - 3) รถขับด้วยความเร็วเกินกว่าที่กฎหมายกำหนด และรถจักรยานยนต์เฉี่ยวชนกับรถบรรทุก

- แนวทางการแก้ไข :
- 1) จัดทำช่องหยุดรถสำหรับรถจักรยานยนต์ (Bike Box)
  - 2) ติดตั้งป้ายเตือนจำกัดความเร็วในเส้นทางเป็นระยะ เพื่อย้ำเตือนไม่ให้ผู้ขับขี่ใช้ความเร็วเกินกำหนด
  - 3) ประสานสำนักงานเขตเพื่อตัดแต่งกิ่งไม้ไม่ให้ดบังสัญญาณจราจร
  - 4) ประสานแขวงทางหลวงสมุทรปราการซึ่งเป็นเจ้าของพื้นที่

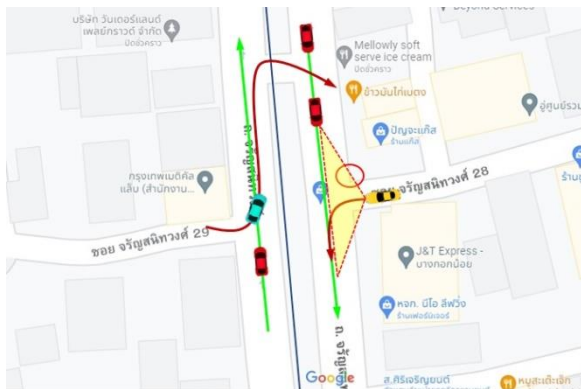
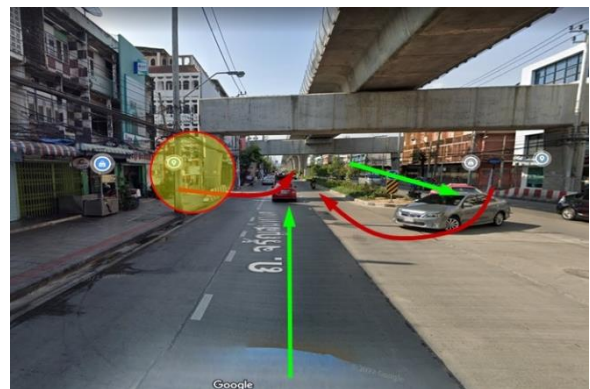
สาเหตุการเกิดอุบัติเหตุ : 1) คาดว่าระยะมองเห็นปลอดภัยที่ทางแยก (Intersection Sight Distance, ISD) ไม่เพียงพอ ถูกเสาตอม่อรถไฟฟ้าบังทัศนวิสัยและการมองเห็น ทำให้รถที่จะเลี้ยวซ้ายออกจากซอยจรัญสนิทวงศ์ 28 มองไม่เห็นรถจากเส้นทางตรงบนถนนจรัญสนิทวงศ์  
2) คาดว่ารถที่ออกจากซอยจรัญสนิทวงศ์ 29 เบี่ยงตัดกระแสรถทางตรงเข้าช่องขวาสุดเพื่อกลับรถ

แนวทางการแก้ไข : 1) ติดตั้งกระจกโค้งจราจร บริเวณปากซอยจรัญสนิทวงศ์ 28

2) ปิดจุดกลับรถ โดยให้ไปกลับรถบริเวณจุดกลับรถบริเวณแยกไฟฉายห่างจากจุดเดิมประมาณ 400 เมตร

3) ติดตั้งอุปกรณ์ป้ายกระปิบเตือนสามแยก บริเวณก่อนถึงปากซอยจรัญสนิทวงศ์ 28

4) เพิ่มเครื่องหมายบนพื้นทางเตือนให้ผู้ขับขี่ชะลอความเร็ว เช่น เส้นชะลอความเร็ว

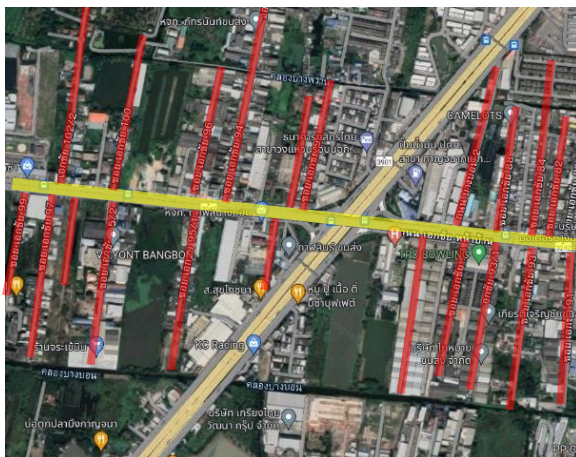
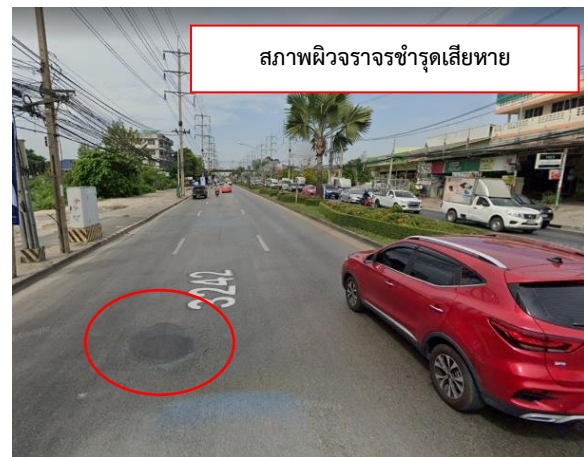
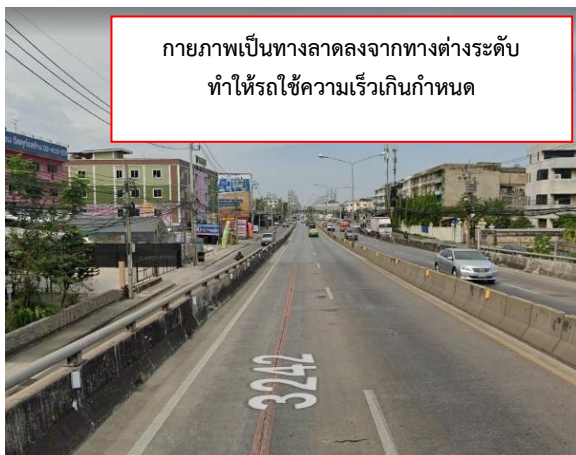
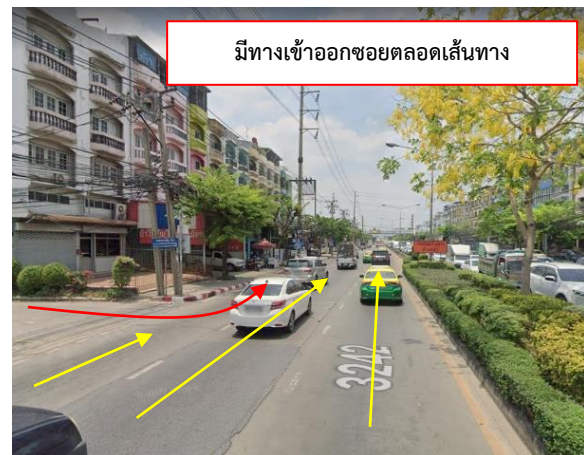
- สาเหตุการเกิดอุบัติเหตุ : 1) อุบัติเหตุส่วนใหญ่เกิดจากรถเสียหลักพุ่งชนเสาไฟฟ้า และเกิดในเวลากลางคืน เนื่องจากทัศนวิสัยในการมองเห็นไม่ชัดเจน และผู้ขับขี่ใช้ความเร็วสูง
- 2) บริเวณถนนเอกชัยช่วงซอยเอกชัย 91-99 มีลักษณะเป็นทางตรงยาว มีสะพานต่างระดับข้ามถนนกาญจนาภิเษก และมีรถเข้าออกซอยตลอดเส้นทาง
- 3) สภาพผิวจราจรชำรุดเสียหาย

- แนวทางการแก้ไข : 1) ปรับปรุงสภาพพื้นผิวจราจรให้อยู่ในสภาพสมบูรณ์ และมีความเสียดทานที่เหมาะสม
- 2) ติดตั้งป้ายเตือนจำกัดความเร็วตลอดเส้นทาง

- 3) ติดตั้งเส้นชะลอความเร็วบริเวณเชิงลาดสะพาน เพื่อป้องกันผู้ขับขี่ใช้ความเร็วเกินกำหนด
- 4) พิจารณาเพิ่มไฟส่องสว่างบริเวณถนน เพื่อเพิ่มทัศนวิสัยในการมองเห็นผู้ขับขี่
- 5) ติดตั้งหมุดสะท้อนแสงชนิดมีไฟกระพริบหรือติดตั้งเทปจราจรสะท้อนแสง เพื่อช่วยผู้ขับขี่มองเห็นช่องจราจรได้ชัดเจน
- 6) ประสานงานแขวงทางหลวงธนบุรีซึ่งเป็นผู้ดูแล

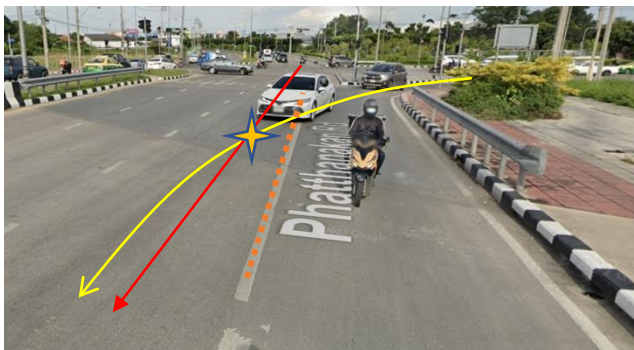
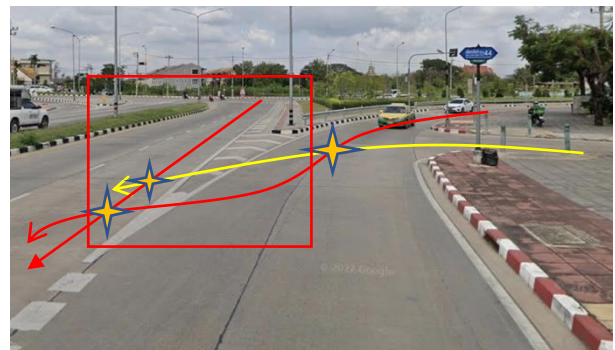
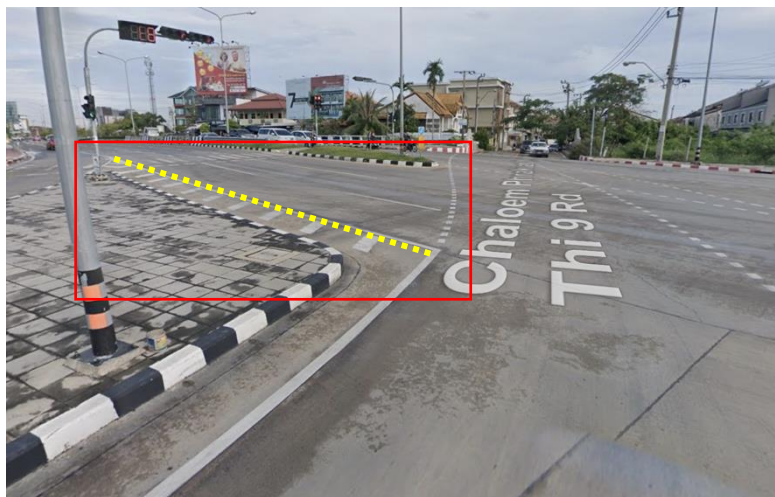
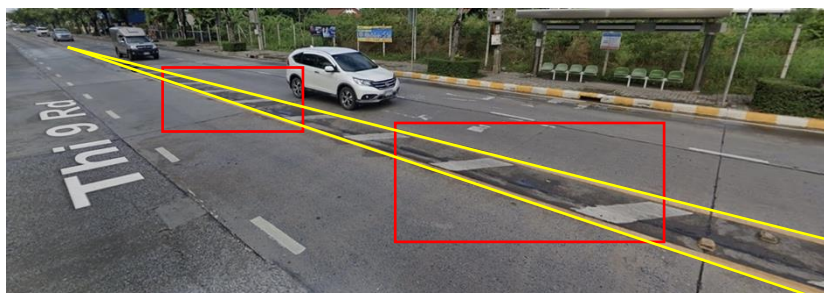
สาเหตุการเกิดอุบัติเหตุ : 1) มีรถออกมาจากซอยบริเวณทางโค้งที่ตัดกระแสจราจร

2) มีการขับรถข้าม Lane จราจร

3) หมุดสะท้อนแสงเสื่อมสภาพ/ชำรุด

แนวทางการแก้ไข : 1) ติดตั้งป้ายระวางรถทางขวา - ซ้าย เนื่องจากมีรถออกมาจากซอยบริเวณทางโค้ง  
2) ติดตั้งหลักล้มลุกเพื่อป้องกันการขับรถข้าม Lane จราจร  
3) ติดตั้งหมุดสะท้อนแสงหรือเทปสะท้อนแสง (Reflective sheeting) และปรับเปลี่ยนในจุดที่เกิด  
ความเสียหาย

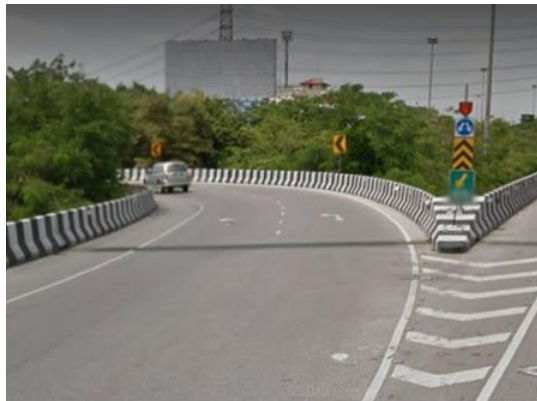
- สาเหตุการเกิดอุบัติเหตุ :
- 1) สภาพทางแยกของสะพาน มีลักษณะเป็น Gore Area
  - 2) ทางลงจากสะพาน มีลักษณะเป็นโค้งก้นหอย
  - 3) คราบบสปรกต่างๆ ที่เคลือบผิวจราจร เมื่อถนนเปียกจะทำให้แรงเสียดทานระหว่างผิวยางกับผิวจราจรลดลง
  - 4) การใช้ความเร็ว และความประมาทของผู้ขับขี่

- แนวทางการแก้ไข :
- 1) ติดตั้งอุปกรณ์กันกระแทก บริเวณ Gore Area
  - 2) จัดทำเกาะสี่มุม ติดตั้งหลักล้มลูก บริเวณ Gore Area
  - 3) ติดตั้งวัสดุอุปกรณ์ลดความรุนแรงของอุบัติเหตุบริเวณโค้งก้นหอย
  - 4) ทาสีแบร์ริเออร์สะพานรัชวิภา ติดตั้งเป้าสะท้อนแสง
  - 5) กวดขันวินัยจราจร เช่น การตรวจจับความเร็ว
  - 6) ฉีดน้ำทำความสะอาดถนนอยู่เสมอ
  - 7) ติดตั้งไฟกระพริบเตือนหัวเกาะ
  - 8) ติดตั้งป้ายเตือนทางโค้งแบบไฟกระพริบ

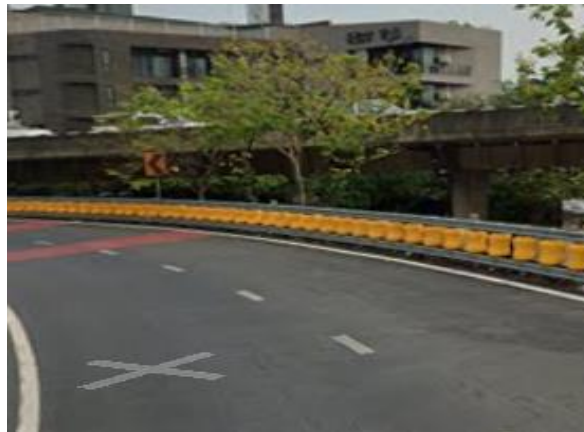
ติดตั้งการ์ดโรเตอร์ เพื่อลดความรุนแรงของอุบัติเหตุบริเวณโค้งกั้นหอย

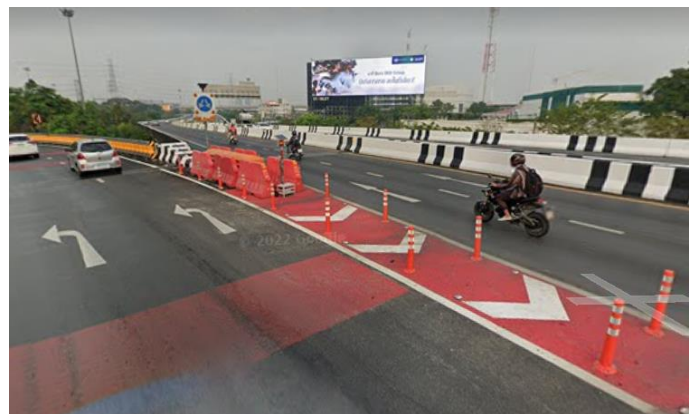
อุปกรณ์กันกระแทกและจัดทำเกาะสี่เหลี่ยม ติดตั้งหลักล้มลุก บริเวณ Gore Area และทาสีแบริเออร์สะพานรัชวิภา ติดตั้งป้ายสะท้อนแสง

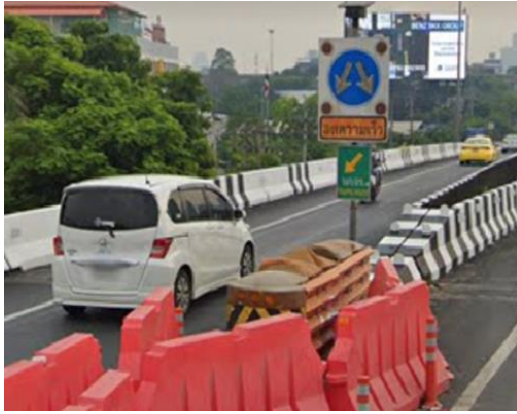
- มีอุปกรณ์ชำรุด ได้แก่
- 1) cushion tank จำนวน 2 ชุด
  - 2) crash cushion จำนวน 2 ชุด
  - 3) ไฟกระพริบเตือนหัวเกาะ จำนวน 5 ชุด
  - 4) ป้ายเตือนทางโค้งแบบไฟกระพริบ จำนวน 16 ชุด

crash cushion และ ไฟกระพริบเตือนหัวเกาะชำรุด

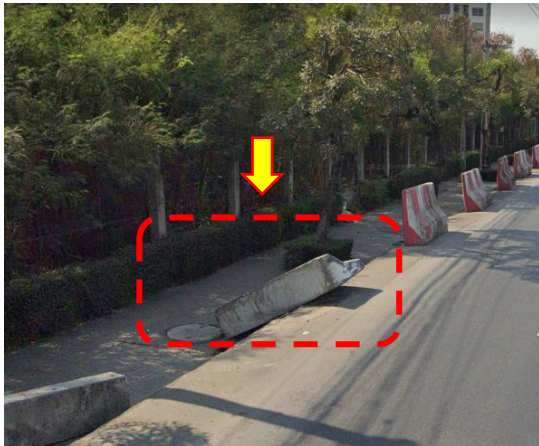
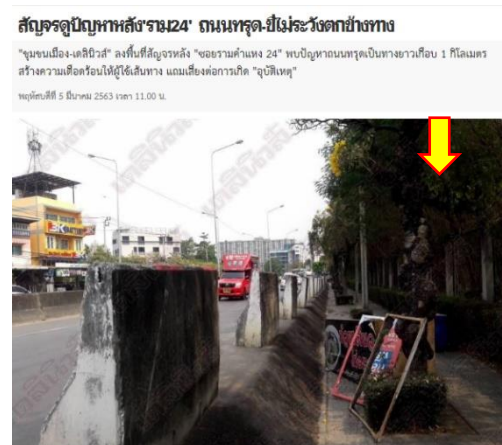
สาเหตุการเกิดอุบัติเหตุ : 1) ถนนกับทางเท้ามีความต่างระดับ ปัจจุบันสำนักงานโยธาได้นำแบรีเออร์คอนกรีตมาวางเป็นแนวเพื่อแก้ปัญหาชั่วคราว แต่บางจุดมีแบรีเออร์ล้ม และสีของแบรีเออร์เลือนราง

2) บริเวณแบรีเออร์กั้นคลอง มีการทาสีขาวดำให้มองเห็นได้ชัดเจนแล้ว มีไฟฟ้าส่องสว่าง แต่พบว่า มีอุบัติเหตุเกิดขึ้น เช่น รถกระบะเสียหลักตกคูน้ำ

- แนวทางการแก้ไข :
- 1) กรณีที่ 1 ประสาน สนย. พิจารณาปรับปรุงกายภาพ
  - 2) ติดตั้งเป้าสะท้อนแสง เพื่อเพิ่มทัศนวิสัยการมองเห็นขอบแบรีเออร์
  - 3) จัดเรียงแบรีเออร์ให้เป็นระเบียบ
  - 4) ติดตั้งป้ายเตือนหัวเกาะ หน้า ม.อัสสัมชัญทดแทนของเดิมที่ชำรุด

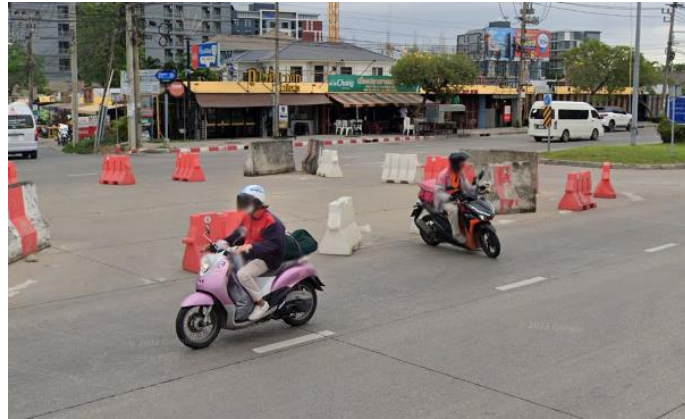
- 3) การไม่เคารพกฎจราจร เนื่องจากช่วงซอยรามคำแหง 20 – 21 มีจุดกลับรถตรงกับทางแยก ทำให้มีลักษณะกลายเป็นสี่แยก โดยสน.หัวหมาก นำแบรีเออร์มาปิดช่องทางดังกล่าวเพื่อป้องกันการตัดกระแสรถระหว่างซอย 20 -21 แต่ยังคงการกลับรถได้ แต่พบว่าแบรีเออร์วางไม่เป็นระเบียบ เนื่องจากถูกเฉี่ยวชน

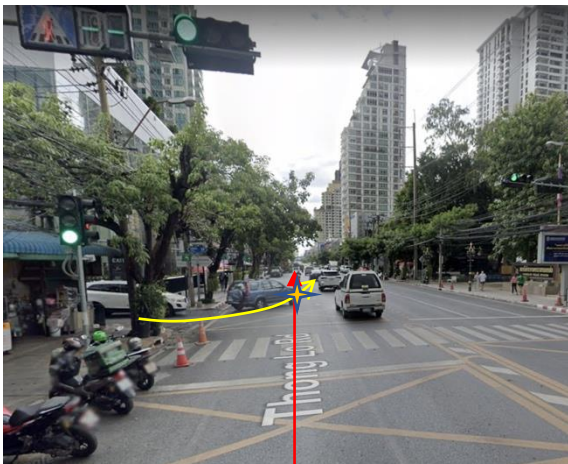
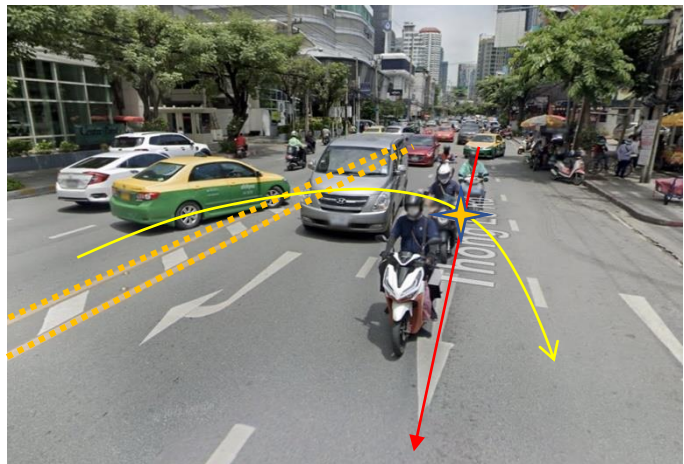
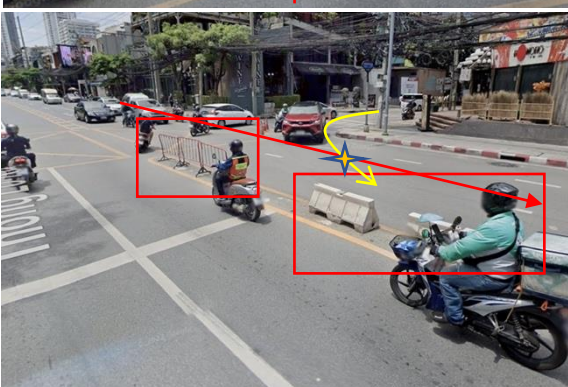
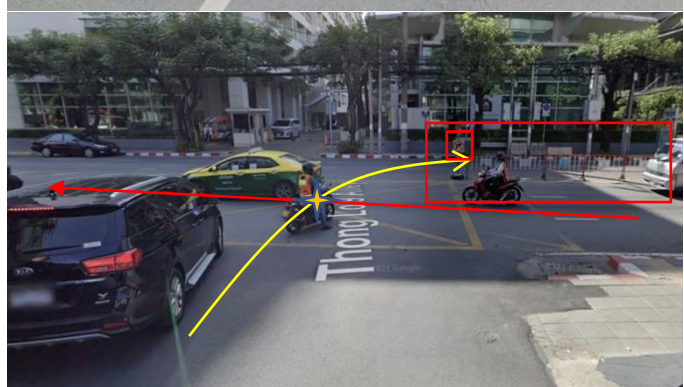
สาเหตุการเกิดอุบัติเหตุ : 1) มีการฝ่าฝืนกฎหมายจราจร

2) มีรถทางตรงและรถที่ออกจากซอยตัดกระแสดจราจร

3) มีการกลับรถบริเวณเกาะกลางสี่

4) หมุดสะท้อนแสงเสื่อมสภาพ/ชำรุด

5) Barrier พลาสติกและรั้วเหล็กกันชั่วคราว เสื่อมสภาพ/ชำรุด

- แนวทางการแก้ไข : 1) ประสาน สน.ที่เกี่ยวข้องกดดันเรื่องการฝ่าฝืนกฎหมายป้ายจราจร
- 2) ติดตั้งป้ายระวางรถทางขวา - ซ้าย เพื่อแจ้งเตือนรถทางตรง และรถที่ออกจากซอย
- 3) ติดตั้งหลักล้มลูกเพื่อป้องกันการกลับรถบริเวณเกาะกลางสี่
- 4) ติดตั้งหมุดสะท้อนแสงหรือเทปสะท้อนแสง (Reflective sheeting) และปรับเปลี่ยนในจุดที่เกิดความเสียหาย
- 5) ปรับปรุงแก้ไขในส่วนของ Barrier พลาสติก และรั้วเหล็กกันชั่วคราว

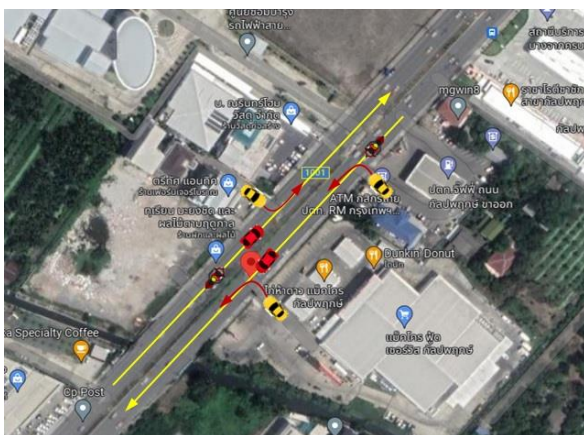
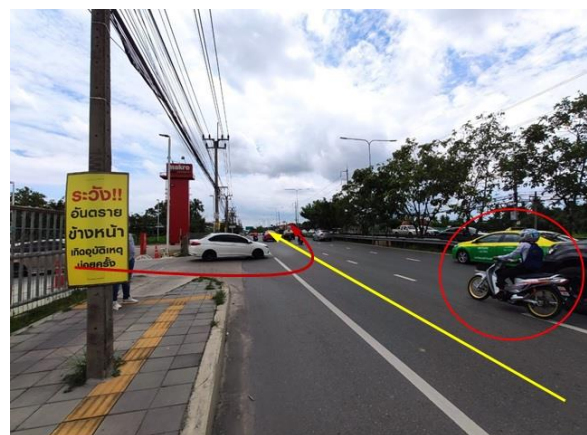
สาเหตุการเกิดอุบัติเหตุ : 1) ถนนกัลปพฤกษ์ เป็นถนนขนาด 6 ช่องจราจร มีลักษณะเป็นทางตรงยาว ทำให้ผู้ขับขี่มักขับขี่ด้วยความเร็วสูง เมื่อมีรถออกมาจากบริเวณทางเข้า-ออกเพื่อเข้าสู่ถนนหลัก ทำให้ระยะการเบรกหรือชะลอรถไม่เพียงพอ จนเกิดการเฉี่ยวชนกัน ในลักษณะชนท้าย และชนด้านข้าง  
2) ผู้ใช้รถจักรยานยนต์ ขับขี่ด้วยความเร็วและวิ่งไม่ชิดไหล่ทาง เมื่อรถยนต์มีการเบี่ยงหลบรถที่ออกจากทางเข้า-ออก ทำให้เกิดการเสียหลักล้ม หรือเฉี่ยวชนกัน

แนวทางการแก้ไข : 1) ประสานกรมทางหลวงชนบท พิจารณาการติดตั้งป้ายกระพริบเตือนให้ลดความเร็ว และป้ายเตือนให้ระวังอันตราย เนื่องจากมีรถเข้า-ออก  
2) ประสานกรมทางหลวงชนบท พิจารณาซ่อมแซมปรับปรุงอุปกรณ์ความปลอดภัยให้อยู่ในสภาพที่สมบูรณ์ เพื่อช่วยลดความรุนแรงเมื่อมีการเกิดอุบัติเหตุ

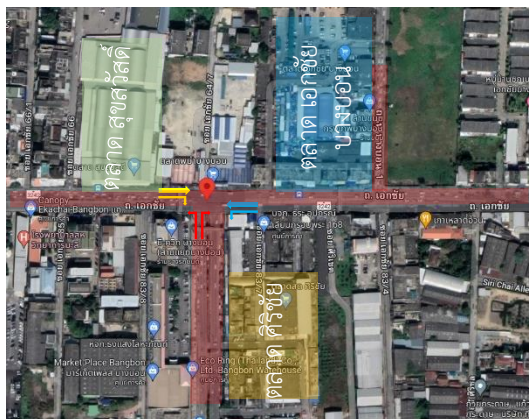
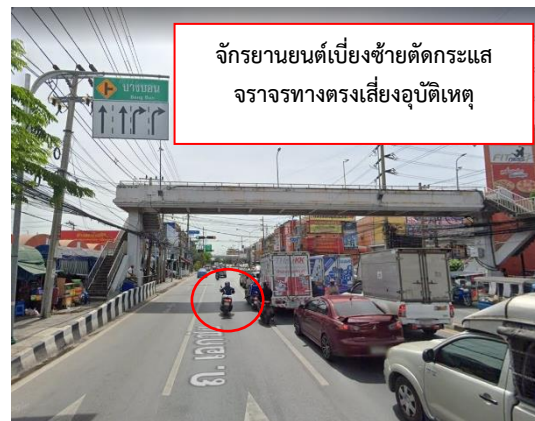
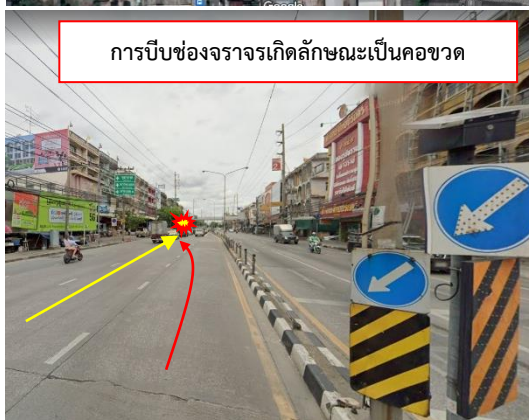
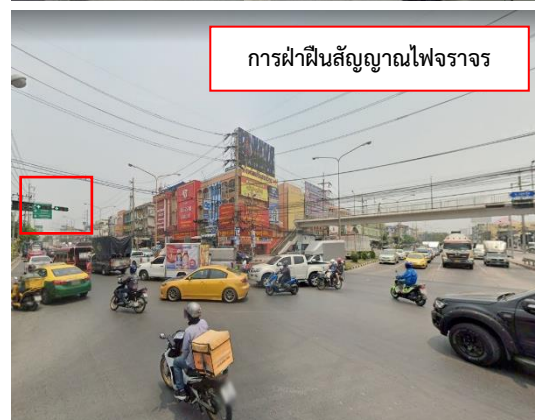
- สาเหตุการเกิดอุบัติเหตุ :
- 1) พื้นที่บริเวณแยกราชดำเนินไปด้วยตลาดทำให้การจราจรที่คับคั่งตลอดเวลา
  - 2) อุบัติเหตุส่วนใหญ่เกิดในเวลากลางคืน และเกิดจากการใช้ความเร็วเกินกำหนด
  - 3) การไม่ปฏิบัติตามกฎจราจร ผ่าฝืนสัญญาณไฟจราจร
  - 4) สภาพภาพของทางแยกเมื่อผ่านแยกไปแล้วมีลักษณะที่เป็นคอขวด เกิดการบีบช่องจราจรจาก 4 เหลือ 3 ช่องและยังมีจุดจอดรถประจำทางทำให้เกิดการชะลอของกระแสจราจรฝั่งถนนเอกชัย

- แนวทางการแก้ไข :
- 1) กวดขันและควบคุมการจอดรถริมถนน กีดขวางจราจรส่งผลให้เกิดปัญหาการจราจรติดขัด และเสี่ยงเกิดอุบัติเหตุรถเฉี่ยวชนท้าย และการเบี่ยงทิศทางการจราจร
  - 2) ติดตั้งไฟส่องสว่างเพื่อเพิ่มความสว่างของถนนและเพิ่มทัศนวิสัยของผู้ขับขี่
  - 3) พิจารณาปรับเปลี่ยนระบบสัญญาณไฟจราจร (Traffic Signal Coordination) แบบโครงข่ายทางแยกต่อเนื่อง เพื่อให้สามารถระบายปริมาณการจราจรได้อย่างมีประสิทธิภาพ ลดปัญหาการจราจรติดขัด และอุบัติเหตุ
  - 4) ประสานแขวงทางหลวงธนบุรี ซึ่งเป็นเจ้าของพื้นที่เข้าร่วมแก้ไขปัญหา

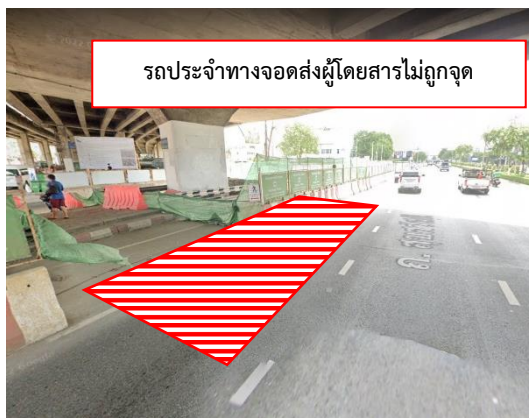
รถประจำทางจอดส่งผู้โดยสารไม่ถูกจุด

- 1) ติดตั้งป้ายเตือนจำกัดความเร็ว

- 2) ประสานกับเจ้าหน้าที่ตำรวจจราจรเพื่อกวดขันวินัยจราจรและจัดการการจราจรติดขัด
- 3) ประสานงานกับหน่วยงานที่เกี่ยวข้องพิจารณากำหนดจุดจอดรถที่เหมาะสมและปลอดภัย
- 4) ปรับปรุงเครื่องหมายจราจรให้อยู่ในสภาพที่สมบูรณ์ชัดเจน
- 5) พิจารณาติดตั้งทางข้ามที่เหมาะสม
- 6) ประสานงานกับแขวงทางหลวงสมุทรปราการซึ่งเป็นเจ้าของพื้นที่

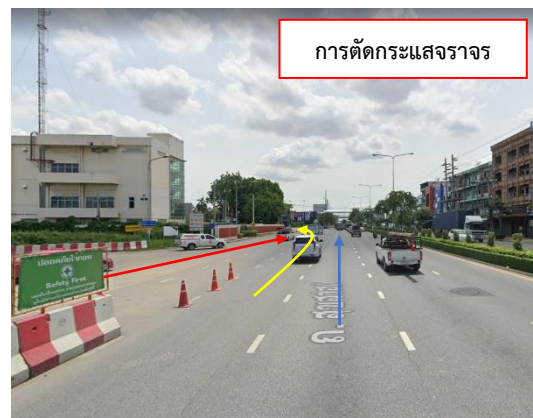
การตัดกระแสรถ

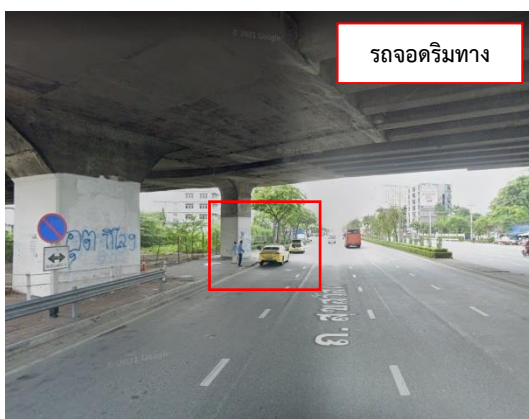
รถจอดริมทาง

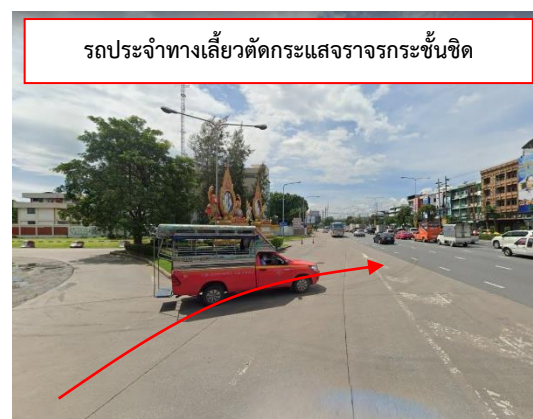
รถประจำทางเลี้ยวตัดกระแสรถจราจรชั้นชิด

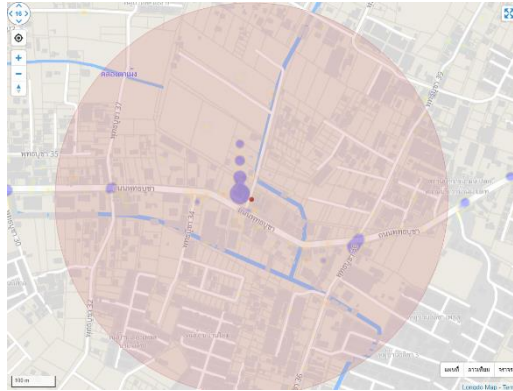
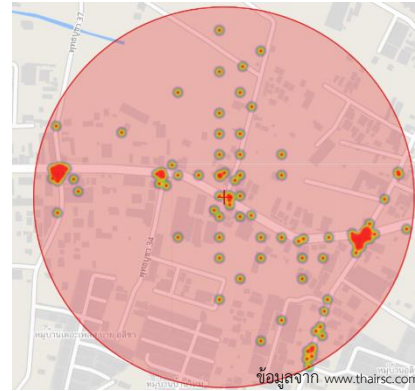
จุดที่ 36 : ถนนพุทธบูชา ซอย 36 - ซอย 37/1 (พิกัด : 13.650779, 100.479110)

- สาเหตุการเกิดอุบัติเหตุ : 1) สภาพของแยกก้านั้นรกร้าง มีลักษณะเป็นสี่แยกที่ไม่ตั้งฉากกับถนนพุทธบูชา จึงทำให้รถที่เลี้ยวซ้ายออกจากซอยพุทธบูชา 36 และซอยพุทธบูชา 39 ต้องตีวงเลี้ยวกว้างทำให้เกิดอุบัติเหตุเฉี่ยวชนกับรถแถวคอยที่ติดไฟแดงในเส้นทางตรง
- 2) ปัญหาจักรยานยนต์ จอดรอสัญญาณไฟในช่องทางขวา เสี่ยงต่อการเฉี่ยวชนกับรถที่มาจากทิศจราจรฝั่งตรงข้ามและรถที่เลี้ยวซ้ายออกจากซอย
- 3) การก่อสร้างขยายถนนในซอยพุทธบูชา 36
- 4) ปัญหาการจราจรติดขัด

แนวทางการแก้ไข : 1) พิจารณาปรับปรุงทางแยกให้มีความเหมาะสมในการสัญจร การตัดมุมทางแยกเพื่อให้รถเลี้ยวได้สะดวก  
2) ประสานตำรวจจราจรกวดขันวินัยจราจร การจ่อตรึงทาง การขับร้ยอันตราย การฝ่าฝืนสัญญาณไฟ  
3) ปรับปรุงเครื่องหมายจราจรบนพื้นทางให้มีความชัดเจน  
4) ประสานงานสำนักงานเขตทุ่งครุ, สำนักการโยธา จัดระเบียบพื้นที่ก่อสร้างเพื่อลดผลกระทบกับผู้ใช้ทาง

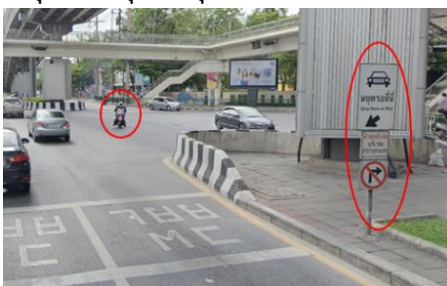
ฝ่าฝืนป้ายบังคับห้าม

แนวทางการแก้ไข : ประสานสถาบันตำรวจนครบาลดินแดงในการกวดขันวินัยจราจร จับ ปรับ ผู้ฝ่าฝืน  
อุปกรณ์ที่ติดตั้ง/ดำเนินการ : ไม่มีการติดตั้งอุปกรณ์

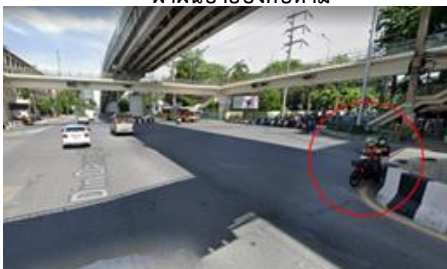
จักรยานยนต์ฝ่าไฟแดง

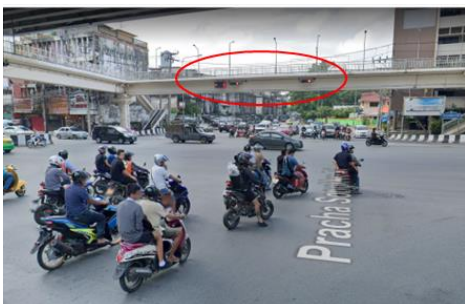
จักรยานยนต์ฝ่าไฟแดง

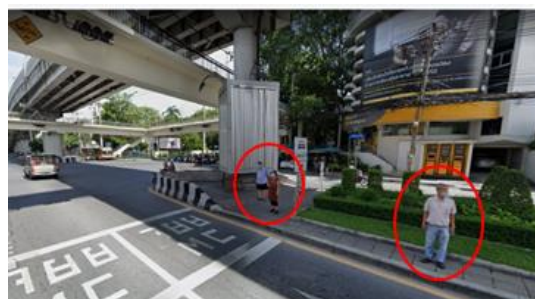
ประชาชนไม่ใช่พานลอย

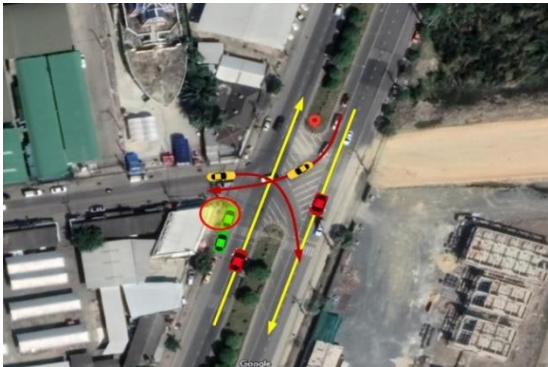
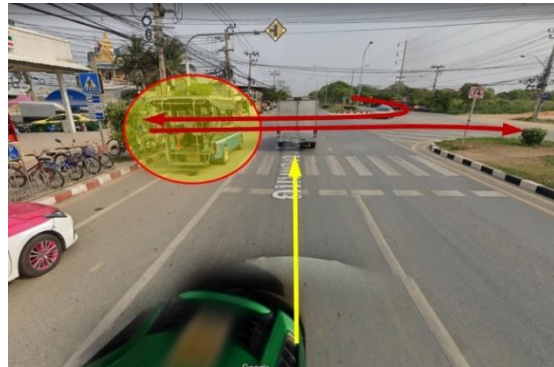
- สาเหตุการเกิดอุบัติเหตุ : 1) คาดว่ารถที่ออกจากซอยเทียนทะเล 26 เลี้ยวขวาพุ่งตัดกระแสจราจรกับรถทิศทางหลัก ซึ่งขับขึ้นมาด้วยความเร็ว
- 2) รถจากทิศทางหลัก (มุ่งหน้าชายทะเล) เลี้ยวขวาเข้าซอยเทียนทะเล 26 ตัดกระแสจราจรกับรถหลัก (มุ่งหน้าถนนพระรามที่ 2)
- 3) รถประจำทางและแท็กซี่ มักจะจอดริมถนน บริเวณจุดห้ามจอดหน้าปากซอยเทียนทะเล 26 ทำให้บดบังทัศนวิสัยและการมองเห็น ของรถที่จะออกจากซอยเทียนทะเล 26 และรถจากทิศทางหลัก

แนวทางการแก้ไข : 1) ปิดจุดเลี้ยวขวา บังคับให้รถที่ออกจากซอยเทียนทะเล 26 เลี้ยวซ้าย และตรงไปกลับบริเวณซอยเทียนทะเล 24 ซึ่งห่างออกไปประมาณ 900 เมตร

2) ติดตั้งหลักล้มลุก จัดทิศทางจราจร สำหรับรถจากทิศทางหลักที่ต้องการเลี้ยวขวาเข้าซอยเทียนทะเล 26 (โดยให้รถทางตรงไปก่อน) และป้องกันไม่ให้ใช้บริเวณหัวเกาะเป็นจุดลัดกลับรถ

3) ประสาน สน.ท้องที่ ขอความร่วมมือรถประจำทาง หรือแท็กซี่ ไม่ให้จอดบริเวณจุดห้ามจอดหน้าปากซอยเทียนทะเล 26

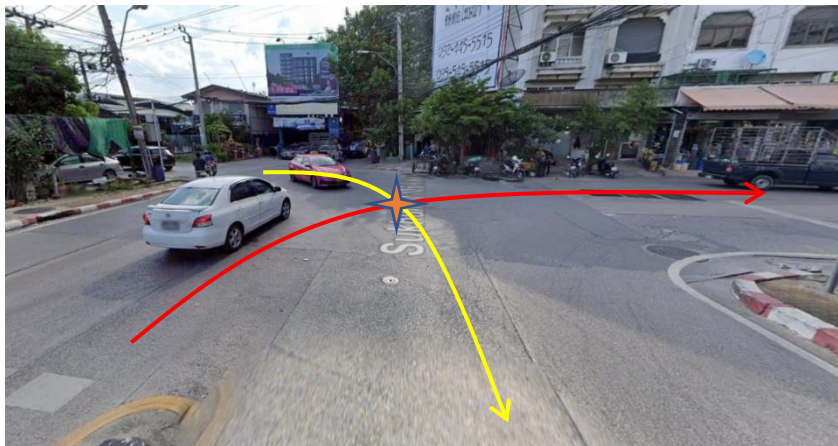
สาเหตุการเกิดอุบัติเหตุ : 1) มีรถทางขวา - ซ้าย ตัดกระแสรถจราจร  
2) มีรถวิ่งด้วยความเร็วเกินกำหนด

แนวทางการแก้ไข : 1) ติดตั้งป้ายเตือน/หยุดรถบริเวณทางแยก  
2) ติดตั้งป้ายเตือนและจำกัดความเร็ว

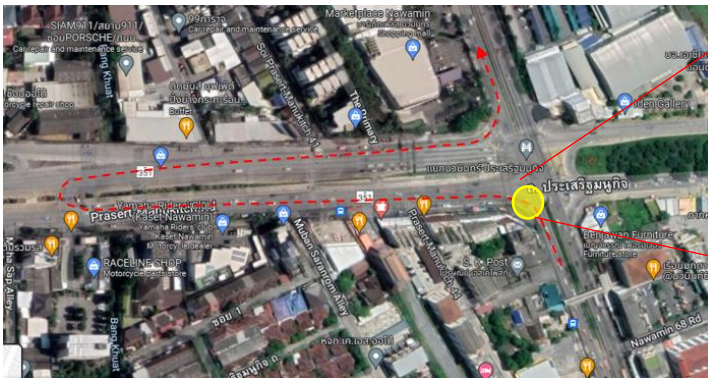
สาเหตุการเกิดอุบัติเหตุ : 1) แยกดังกล่าว มีการวางบาร์เออร์เพื่อจัดการจราจรโดยถนนวามินทร์ ฝั่งมาจากบางกะปิ หากจะตรงไปรามอินทรา จะต้องเลี้ยวซ้ายเข้าถนนประเสริฐนฤกิจเข้าเพื่อไปกลับรถ และเลี้ยวซ้ายเข้าถนนวามินทร์เพื่อมุ่งไปรามอินทรา ซึ่งหากผู้ใช้ถนนดังกล่าวไม่คุ้นชินเส้นทาง อาจเกิดอุบัติเหตุได้

แนวทางการแก้ไข : 1) ประสาน สน.โคกคราม พิจารณาปรับการจราจรบริเวณแยกดังกล่าว  
2) แก้ไขการติดตั้งป้ายเตือนหัวเกาะให้เห็นได้ชัดเจน

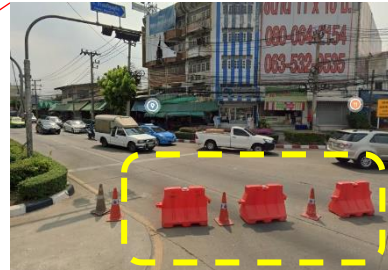
2) การไม่เคารพกฎจราจร มักมีระจกรยานยนต์ฝ่าฝืนสัญญาณจราจร
