จุดที่ 41 : ถนนพระราม 2 ซอย 69 (พิกัด : [13.648637, 100.419497](https://www.google.com/maps/place/13.648637,100.419497))

ข้อมูลจาก : 100 คลัสเตอร์อุบัติเหตุ กทม. (<https://mapdemo.longdo.com/bkk-accidents-clusters/>)

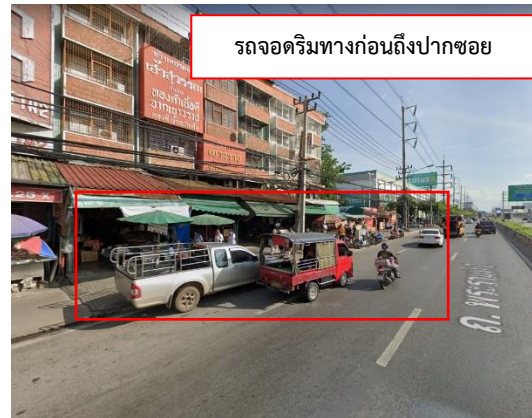
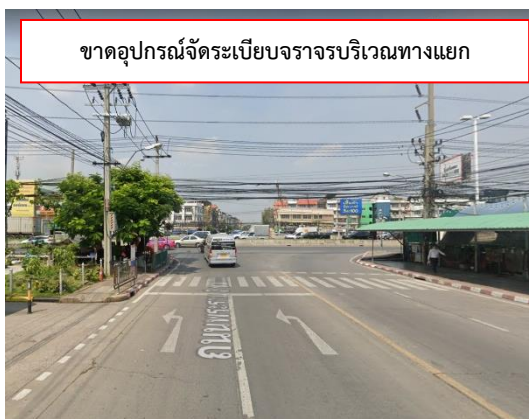
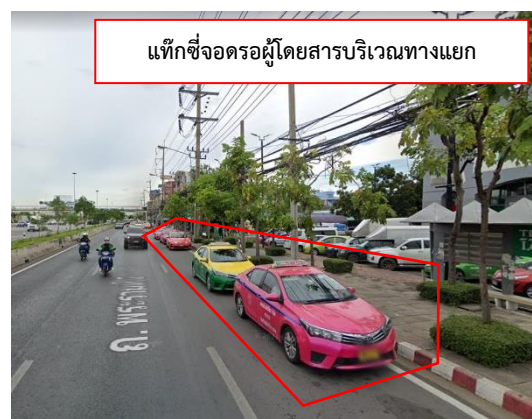
- สาเหตุการเกิดอุบัติเหตุ : 1) การตีเส้นขอบทางขาว-เหลือง ตั้งแต่ปากซอย ทำให้มีรถจอดรับ-ส่งผู้โดยสารบริเวณปากซอย กีดขวางการจราจร และเสี่ยงต่อการเกิดอุบัติเหตุ
- 2) ปัญหาการจอดรถริมทาง แท็กซี่จอดรอผู้โดยสาร(ฝ่าฝืนเครื่องหมายจราจรขอบทาง) บริเวณปากซอย ถนนพระราม 2 ทำให้รถที่จะเข้า ออกซอยต้องเบี่ยงรถออกขวาเพื่อหลบรถจอด
- 3) บริเวณปากซอยมีลักษณะกายภาพเป็นสามแยก มีรถเข้าออกจำนวนมาก ขาดอุปกรณ์จัดระเบียบการจราจร เป็นเหตุให้เกิดการเฉี่ยวชนได้

- แนวทางการแก้ไข : 1) ปรับปรุงเส้นจราจรขอบทาง โดยพิจารณาเว้นระยะจอดรถจากปากซอย เพื่อไม่กีดขวางรถที่เลี้ยวซ้ายเข้าซอย
- 2) ประสานตำรวจจราจร เข้ามาจัดระเบียบและกวดขันวินัยจราจร การจอดรถในพื้นที่ห้ามจอด
- 3) ติดตั้งอุปกรณ์จัดระเบียบการจราจรบริเวณแยก เพื่อป้องกันการเกิดอุบัติเหตุ

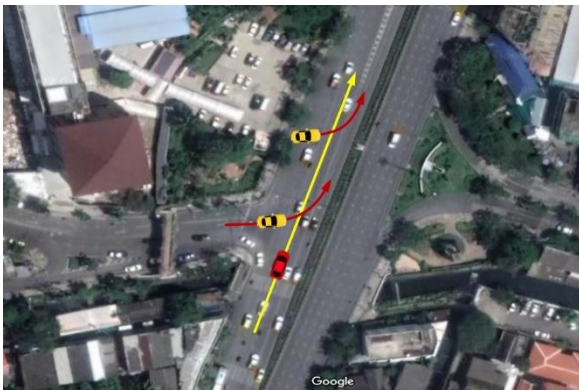
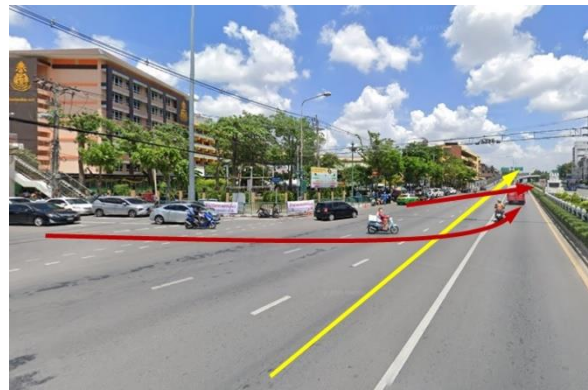
สาเหตุการเกิดอุบัติเหตุ : 1) คาดว่ารถเลี้ยวซ้ายออกจากถนนอรุณอมรินทร์ และรถผู้ปกครองรับ-ส่งนักเรียนบริเวณหน้าโรงเรียน  
ศึกษานารี เบี่ยงตัวกระแสรถทางตรงเข้าช่องทางขวาสุด เพื่อมุ่งหน้าไปสะพานพุทธยอดฟ้าจุฬาโลก  
มหาราช หรือไปกลับรถใต้สะพานฯ

แนวทางการแก้ไข : 1) ติดตั้งหลักล้มลุก บริเวณถนนประชาธิปไตย มุ่งหน้าไปสะพานพุทธยอดฟ้าจุฬาโลกมหาราช

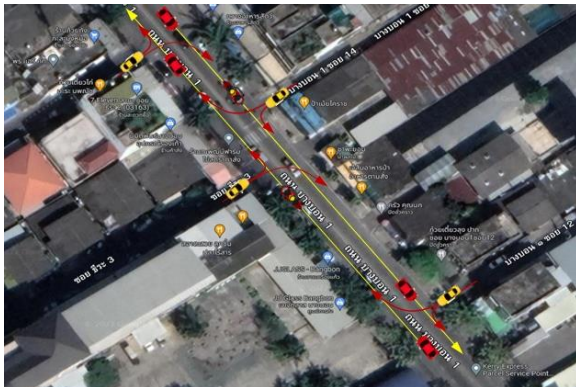
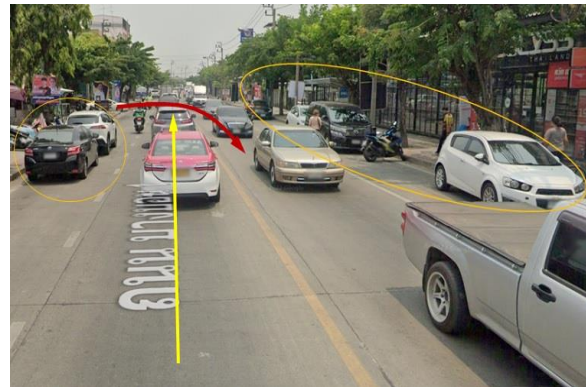
- สาเหตุการเกิดอุบัติเหตุ : 1) ถนนบางบอน 1 เป็นถนนขนาด 4 ช่องจราจร กระแสการจราจรหนาแน่น มีการจอดรถริมทาง ทำให้รถที่วิ่งมาต้องเบี่ยงทิศทางการจราจรหลบ รวมทั้งบดบังการมองเห็นด้านซ้าย ทำให้มองไม่เห็นรถเลี้ยวออกจากซอย
- 2) ผู้ใช้รถ ใช้ความเร็วไม่เหมาะสมกับการใช้งานถนน และมีรถเข้า-ออกซอยตลอดเส้นทาง
- 3) รถที่เลี้ยวออกจากซอย พุ่งตัดกระแสการจราจรทิศทางหลัก (ปากซอย 9 เกิดอุบัติเหตุบ่อยที่สุด เนื่องจากภายในซอยมีผู้อยู่อาศัยหนาแน่น มีรถเข้า-ออกซอยตลอดเวลา)

- แนวทางการแก้ไข : 1) กวดขันและควบคุมการจอดรถริมถนน กีดขวางการจราจร (รถยนต์ส่วนตัว, รถแท็กซี่, รถจักรยานยนต์) เพื่อลดปัญหาการจราจรติดขัด การเบี่ยงทิศทางการจราจร และอุบัติเหตุรถเฉี่ยวชนท้าย (ปัจจุบันมีการกำหนดช่วงเวลาการจอดรถ)
- 2) ติดตั้งป้ายจำกัดความเร็วในเขตเมือง ให้อยู่ในช่วง 50-60 กม./ชม. เพื่อให้เกิดความระมัดระวังและใช้ความเร็วให้เหมาะสม ป้องกันอุบัติเหตุรถเฉี่ยวชนกันระหว่างทางตรงกับรถที่เลี้ยวออกจากซอยต่างๆ
- 3) ติดตั้งป้าย “หยุด” และ “ระวังรถทางขวา” บริเวณปากซอยต่างๆ เพื่อให้ผู้ใช้รถเกิดความระมัดระวังและลดอุบัติเหตุรถเฉี่ยวชนกับรถทิศทางหลัก

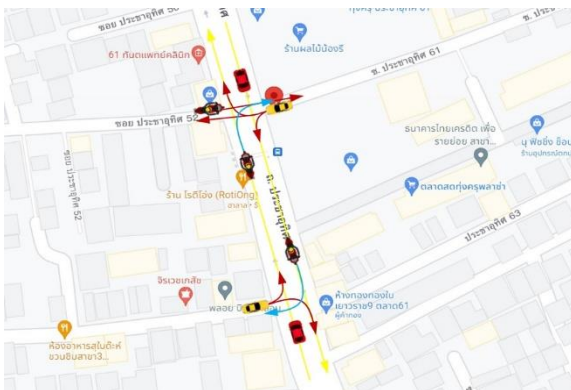
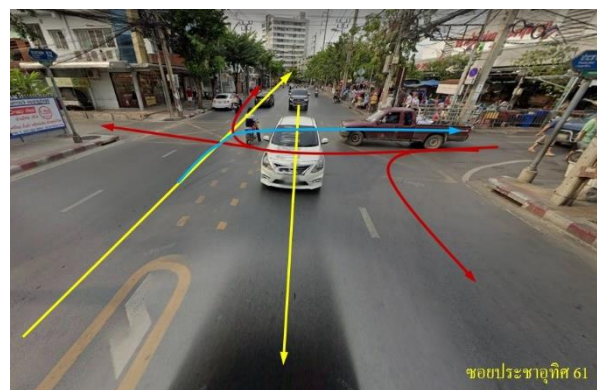
สาเหตุการเกิดอุบัติเหตุ : 1) ถนนประชาอุทิศ เป็นถนนขนาด 4 ช่อง เกาะกลางเป็นเกาะสี่สมมุติ สองข้างทางเป็นย่านธุรกิจ และที่พักรถยนต์หนาแน่น มีรถเข้า-ออกซอยตลอดเส้นทาง  
2) บริเวณซอยประชาอุทิศ 61 มีลักษณะเป็นสี่แยก เป็นที่ตั้งของตลาดใหม่ทุ่งครุ มีการจัดช่วงเวลา การจราจรริมทาง สามารถใช้เป็นทางลัดเข้าสู่ซอยประชาอุทิศ 33 ได้ ทำให้มีรถเข้า-ออกซอย ตลอดเวลา และรถที่ออกจากซอย พุ่งตัดกระแสจราจรของรถทิศทางหลัก

แนวทางการแก้ไข : 1) พิจารณาติดตั้งหมุดสะท้อนแสงหรือเทปเส้นจราจรสะท้อนแสง บริเวณเกาะสี่สมมุติ บนถนนประชาอุทิศ เพื่อให้ผู้ใช้รถมองเห็นในเวลากลางคืน  
2) เพิ่มป้ายจำกัดความเร็ว ให้ผู้ใช้รถเกิดความระมัดระวังและใช้ความเร็วให้เหมาะสมกับประเภทถนนในเขตชุมชน ป้องกันอุบัติเหตุรถเฉี่ยวชนกันระหว่างทางตรงที่รถที่เลี้ยวออกจากซอย

3) ติดตั้งป้ายเตือนทางแยกและระวังอุบัติเหตุ บริเวณก่อนถึงปากซอย  
4) ตรวจสอบไฟฟ้าส่องสว่าง/ติดตั้งกึ่งไม้ที่บ่งแสง บริเวณทางแยกหน้าปากซอย ให้มีความสว่างเพียงพอ เพื่อเพิ่มการมองเห็น

5) ทาสีขาว-แดง ขอบทางให้มองเห็นได้ชัด บริเวณปากซอย  
6) ติดตั้งป้ายหยุด และระวังรถทางขวา บริเวณปากซอยต่างๆ  
7) ติดตั้งสัญญาณจราจร, ปรับปรุงเครื่องหมายบนพื้นทาง, เส้นชะลอความเร็ว (Rumble Strips) และติดตั้งหมุดลูกแก้วสะท้อนแสงหรือเทปเส้นจราจรสะท้อนแสง บริเวณภายในซอยประชาอุทิศ 61 ก่อนถึงปากซอย เพื่อให้ผู้ใช้รถเกิดความระมัดระวัง และลดอุบัติเหตุรถเฉี่ยวชนกับรถทิศทางหลัก

8) กวดขันและควบคุมการจราจรริมถนน (นอกช่วงเวลาอนุญาต) กีดขวางการจราจร (รถยนต์ส่วนตัว, รถแท็กซี่, รถจักรยานยนต์) เพื่อลดปัญหาจราจรติดขัด การเบี่ยงทิศทางการจราจร และอุบัติเหตุรถเฉี่ยวชนท้าย

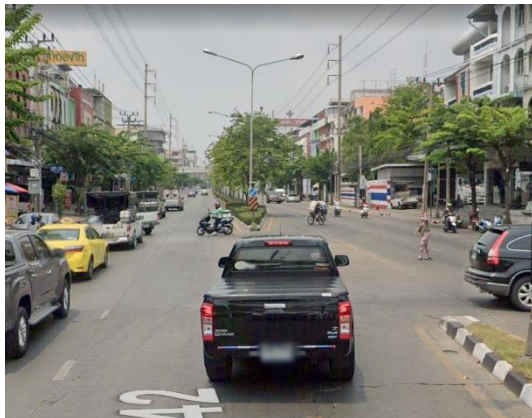
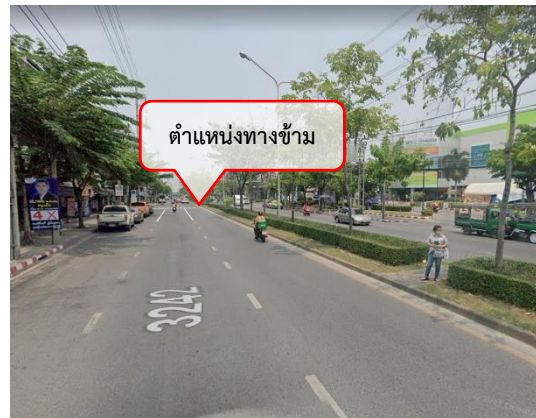
สาเหตุการเกิดอุบัติเหตุ : 1) การใช้ความเร็วเกินกำหนด เนื่องจากลักษณะทางกายภาพของถนนเอกชัยเป็นทางตรงยาว  
2) การไม่หยุดรถให้ผู้ใช้ทางม้าลาย ทำให้เกิดอุบัติเหตุบ่อยครั้ง  
3) การไม่ข้ามถนนในจุดที่กำหนดให้เป็นทางข้าม  
4) ปัญหาแสงสว่างบริเวณถนนไม่เพียงพอ

แนวทางการแก้ไข : 1) ประสานงานเจ้าหน้าที่ตำรวจจราจรในท้องที่เพื่อกวาดขันวินัยจราจร มีการตรวจจับความเร็ว  
2) พิจารณาเพิ่มไฟส่องสว่างในพื้นที่ถนนเอกชัย  
3) พิจารณาเพิ่มเติมเครื่องหมายจราจรบนพื้นทางบริเวณทางม้าลาย เพื่อเตือนให้รถชะลอความเร็ว  
ก่อนถึงทางข้าม  
4) ติดตั้งป้ายเตือนจำกัดความเร็ว

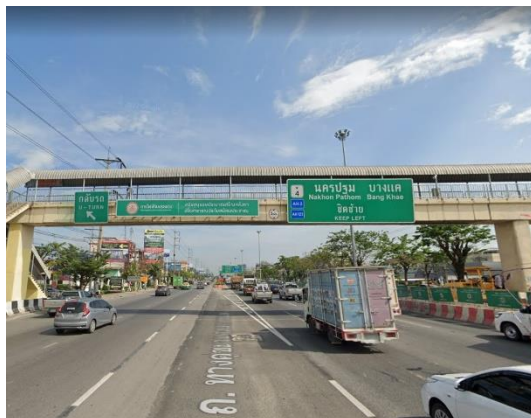
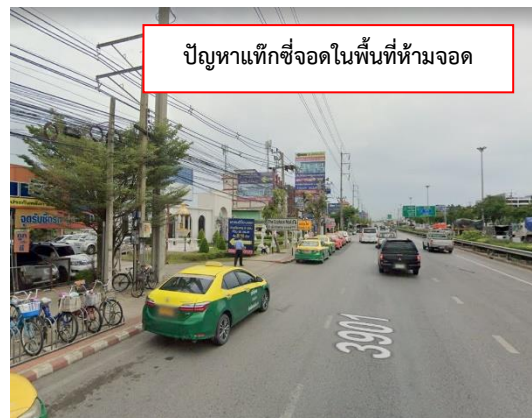
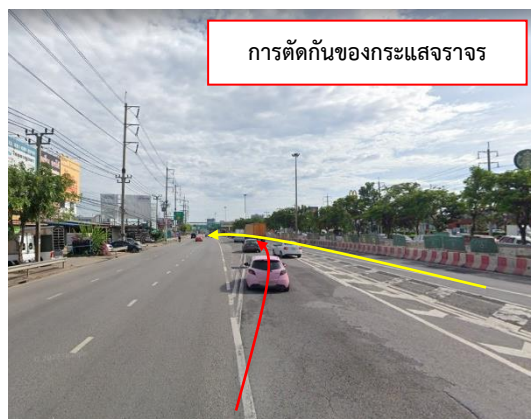
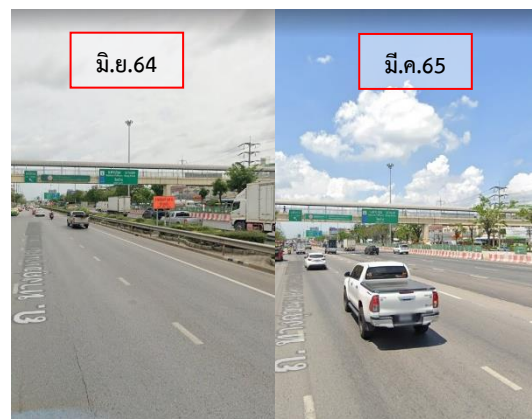
สาเหตุการเกิดอุบัติเหตุ : 1) มีการปรับปรุงขยายพื้นผิวจราจร ทำให้สถิติการเกิดอุบัติเหตุเพิ่มขึ้น เนื่องจากเกิดจุดตัดของกระแสจราจรระหว่างถนนกาญจนาภิเษก กับเส้นทางคู่ขนาน  
2) ปัญหารถแท็กซี่จอดรอผู้โดยสารบริเวณหน้าปากซอยหมู่บ้านสุขสันต์ 6 มีการจอดรถในที่ห้ามจอด ฝ่าฝืนเครื่องหมายจราจรขอบทาง (ขาว-แดง)

แนวทางการแก้ไข : 1) ประสานงานตำรวจจราจรในพื้นที่กวดขันวินัยจราจร การจอดรถในที่ห้ามจอด  
2) ติดตั้งอุปกรณ์จัดระเบียบจราจร (หมุดสะท้อนแสง, ถังกันชน)  
3) ปรับปรุงเครื่องหมายจราจรบนพื้นทางให้ชัดเจน  
4) ประสานงานกรมทางหลวงซึ่งเป็นเจ้าของพื้นที่

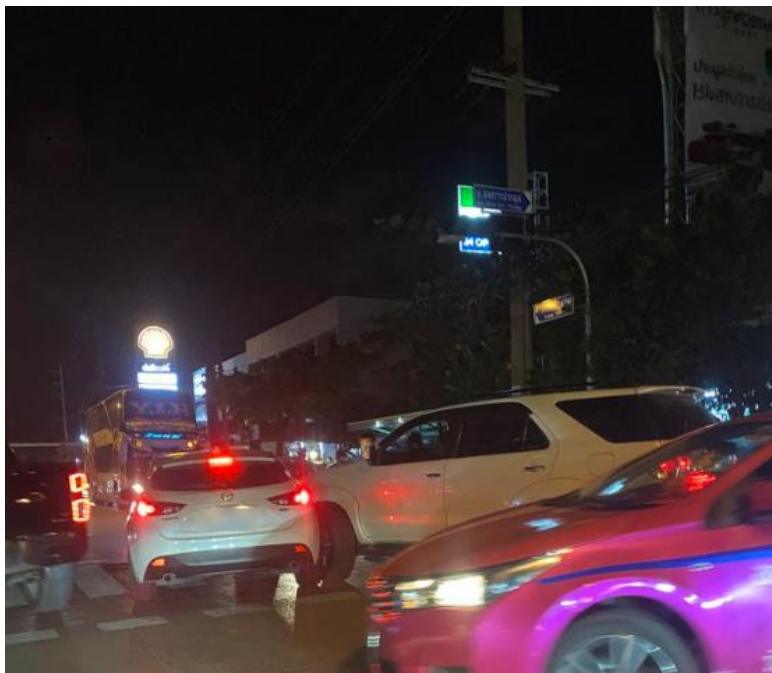
ภาพการเกิดอุบัติเหตุบริเวณแยกประชาอุทิศ

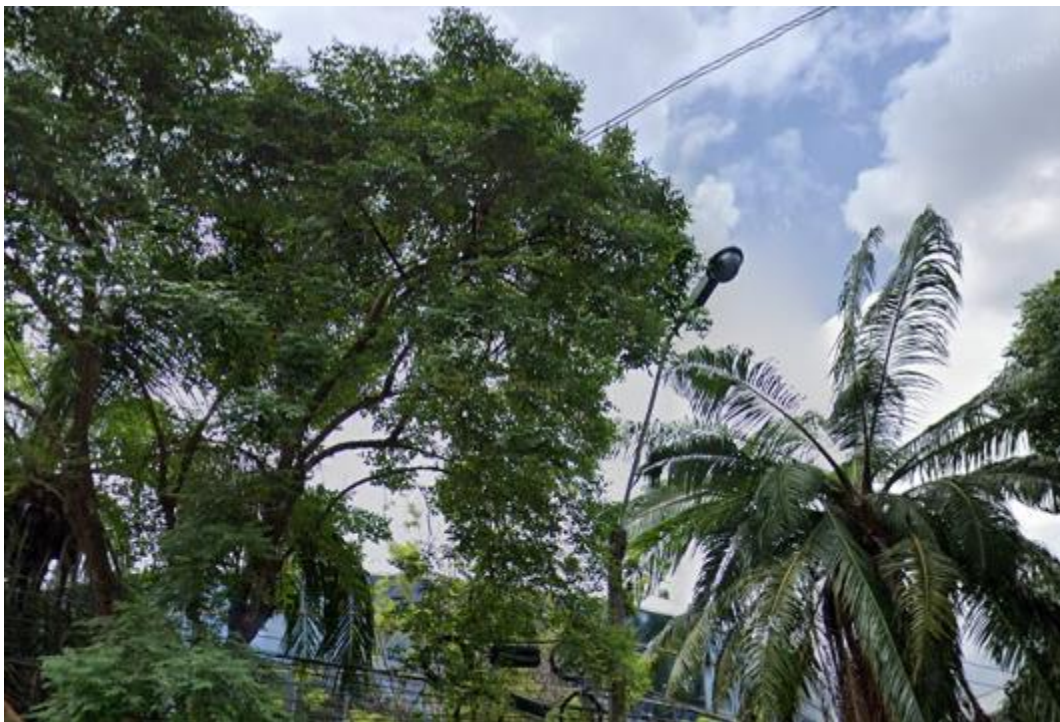
- สาเหตุการเกิดอุบัติเหตุ : 1) ไฟฟ้าส่องสว่างไม่เพียงพอ มีต้นไม้บังแสงสว่าง  
2) เส้นจราจรและเส้นขอบทางเลือนราง  
3) ลูกแก้วสะท้อนแสงแบ่งทิศทางการจราจรชำรุดจำนวนมาก  
4) การฝ่าฝืนเครื่องหมายจราจร  
5) คราบกปรกต่างๆ ที่เคลือบผิวจราจร เมื่อถนนเปียกจะทำให้แรงเสียดทานระหว่างผิวยางกับผิวจราจรลดลง  
6) การใช้ความเร็วและความประมาทของผู้ขับขี่

กิ่งไม้บังไฟส่องสว่าง

- แนวทางการแก้ไข :
- 1) ดูแลปรับปรุงไฟฟ้าส่องสว่างอยู่เสมอ
  - 2) ดูแลปรับปรุงสัญญาณไฟจราจรอยู่เสมอ
  - 3) ทาสีเส้นจราจร สีขอบทางให้ชัดเจน
  - 4) ติดตั้ง Road Stud บริเวณเส้นจราจร
  - 5) ฉีดน้ำทำความสะอาดถนนอยู่เสมอ
  - 6) กวดขันวินัยการจราจรอยู่เสมอ

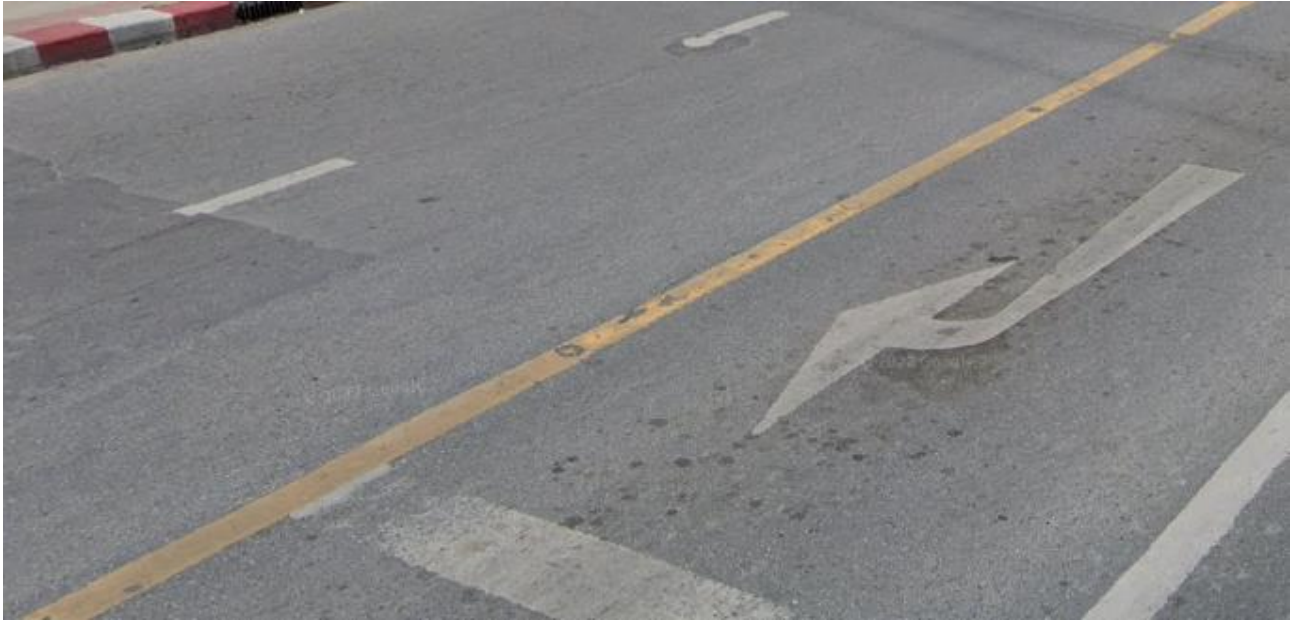
ลูกแก้วแบ่งทิศทางจราจรชำรุด สีจราจรซีดจาง คราบสกปรกบนถนน

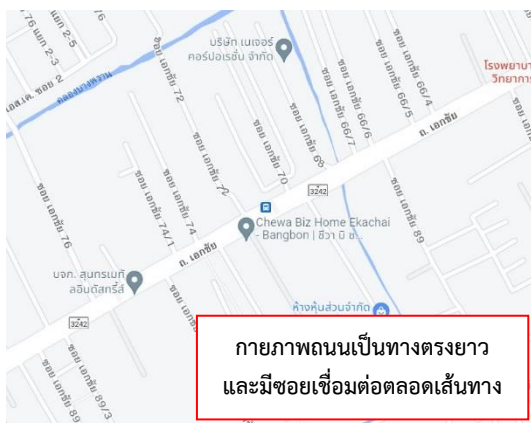
4) การใช้ความเร็วเกินกำหนด เนื่องจากลักษณะทางกายภาพของถนนเอกชัยเป็นทางตรงยาว

กายภาพถนนเป็นทางตรงยาว  
และมีซอยเชื่อมต่อตลอดเส้นทาง

แนวทางการแก้ไข : 1) ประสานเจ้าหน้าที่ตำรวจจราจรในท้องที่กวดขันวินัยจราจร มีการตรวจจับความเร็ว

2) พิจารณาเพิ่มไฟส่องสว่างในพื้นที่ถนนเอกชัย

3) พิจารณาเพิ่มเติมเครื่องหมายจราจรบนพื้นทางบริเวณทางม้าลาย เพื่อเตือนให้รถชะลอความเร็วก่อนถึงทางข้าม

4) ติดตั้งป้ายเตือนจำกัดความเร็ว

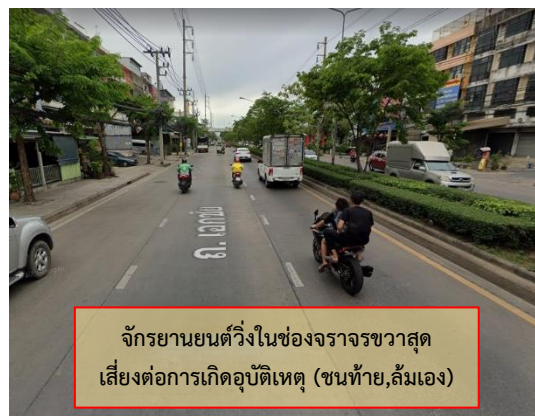
จักรยานยนต์วิ่งในช่องจราจรขวาสุด  
เสี่ยงต่อการเกิดอุบัติเหตุ (ชนท้าย, ล้มเอง)

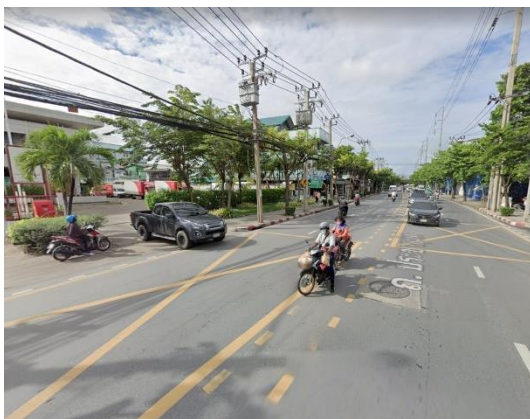
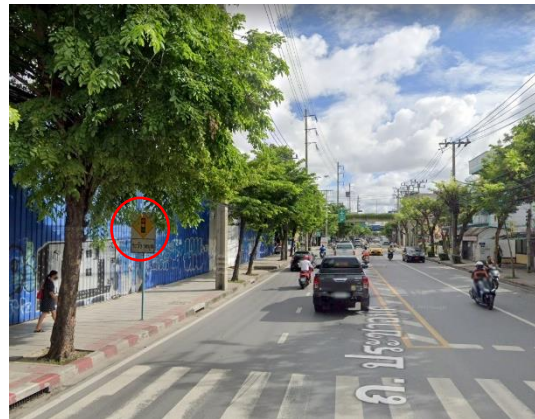
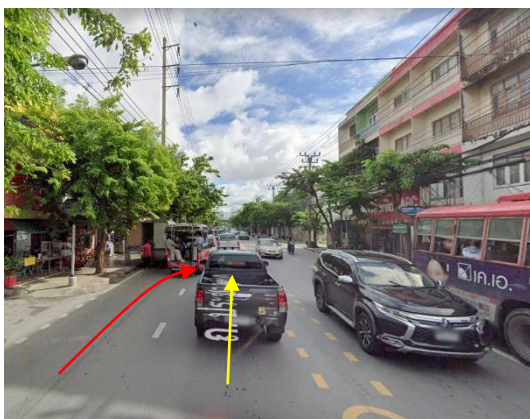
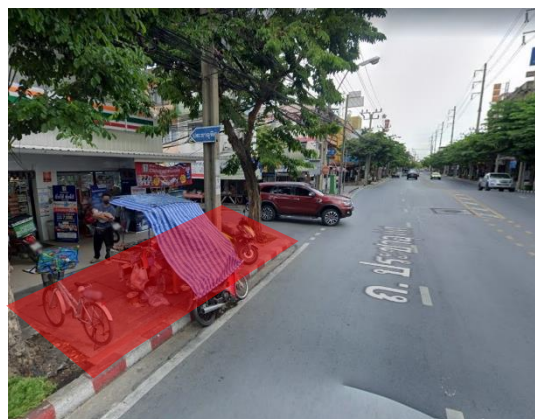
- สาเหตุการเกิดอุบัติเหตุ :
- 1) ถนนประชาอุทิศเป็นถนนที่เชื่อมโยงเข้าสู่ชุมชน มีทางเชื่อมเข้าสู่หมู่บ้านต่างๆ มีร้านค้า ร้านอาหาร สถานศึกษา สถานที่ราชการ ตลอดเส้นทาง ซึ่งทำให้การจราจรต้องมีการหยุด รอ เลี้ยว มีการตัด กระแสจราจรเพื่อเข้าสู่ซอย หรือสถานที่ต่างๆ อาจเป็นสาเหตุให้เกิดอุบัติเหตุได้
  - 2) บริเวณสองฝั่งถนนมีการปลูกต้นไม้เพื่อให้ร่มเงา แต่อาจจะบดบังป้าย หรือสัญญาณจราจร
  - 3) การใช้ความเร็วในการขับขี่ไม่เหมาะสม อาจเป็นสาเหตุของการเฉี่ยวชน หรืออุบัติเหตุอื่นๆได้
  - 4) การขับรถล้ำเกาะสีสมมติ หรือขับขี่คร่อมบริเวณเกาะสีสมมติ

- แนวทางการแก้ไข :
- 1) ประสานสำนักงานเขตติดตั้งกั้นไม่ให้รถบดบังป้ายจราจร
  - 2) ติดตั้งอุปกรณ์แบ่งช่องจราจรบริเวณเกาะกลาง ป้องกันรถเลี้ยวตัดเกาะสีสมมติ
  - 3) จัดระเบียบการจอดรถริมทาง โดยกำหนดช่วงเวลาที่สามารถจอดได้
  - 4) จัดระเบียบผู้ค้าริมทาง เพื่อไม่ให้รถบดบังระยะมองเห็นปลอดภัยบริเวณแยก

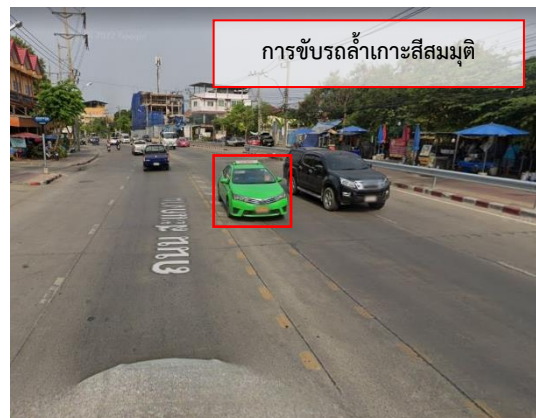
การขับรถล้ำเกาะสี่สมมุติ

- แนวทางการแก้ไข :
- 1) ติดตั้งอุปกรณ์แบ่งช่องจราจรบริเวณเกาะกลาง ป้องกันรถเลี้ยวตัดเกาะสี่สมมุติ
  - 2) จัดระเบียบการจอดรถริมทาง โดยกำหนดช่วงเวลาที่สามารถจอดได้
  - 3) จัดระเบียบผู้ค้าริมทาง เพื่อไม่ให้ร้านค้าบดบังระยะมองเห็นปลอดภัยบริเวณแยก
  - 4) พิจารณาดัดตั้งเส้นชะลอความเร็ว (Rumble Strips) ควบคู่กับป้ายเตือนจำกัดความเร็ว

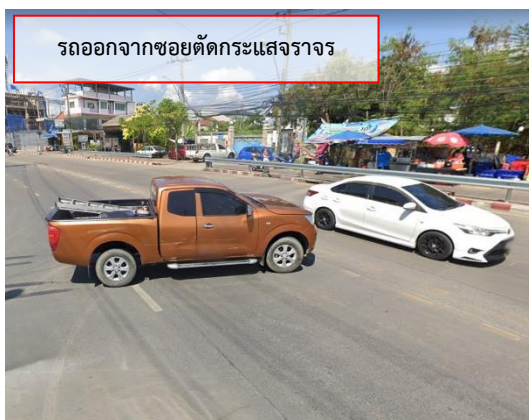
รถออกจากซอยตัดกระแสระจราจร

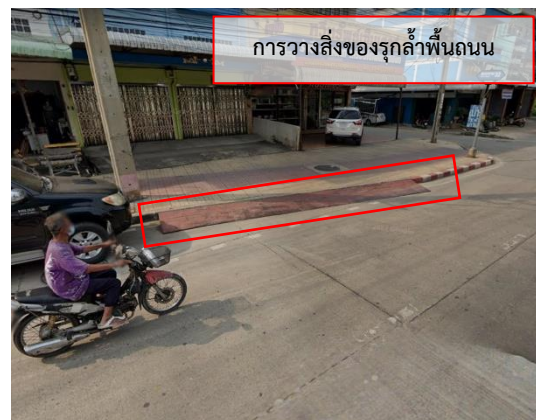
การวางสิ่งของรูกล้ำพื้นถนน

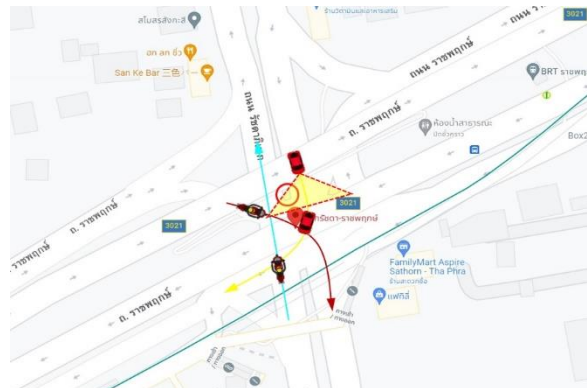
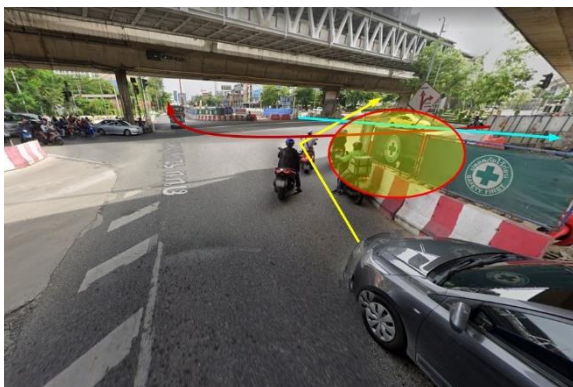
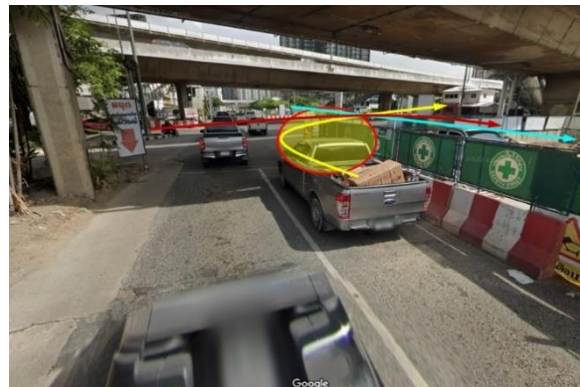
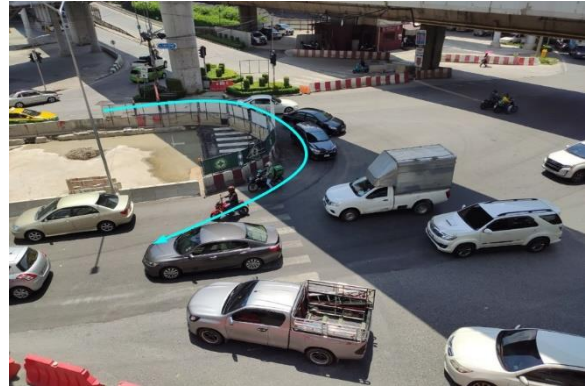
- สาเหตุการเกิดอุบัติเหตุ : 1) อุบัติเหตุรถเฉี่ยวชนกันบริเวณทางแยก (จุดขัดแย้ง) เนื่องจากการปิดการจราจร ระหว่างช่วงที่มีการก่อสร้างเกิดการบีบช่องจราจรแคบ
- 2) ปัญหาจากผู้ขับขี่จักรยานยนต์ ฝ่าฝืนสัญญาณไฟจราจร และพุ่งตัดกระแสรถ
- 3) รถที่จะเลี้ยวขวา ถูกบดบังระยะการมองเห็น (Sight distance) ด้านขวา จากแผงกั้นผ้าใบ
- 4) ผู้ใช้รถ มักกลับรถในที่ห้าม ทำให้เกิดการเบียดแทรกเลน (Merging) จนเกิดกระแสรถจราจรผิด

- แนวทางการแก้ไข : 1) จัดทำเส้นทางนำทางชั่วคราว เช่น ทาสี หรือติดตั้งเทปตีเส้นจราจร บริเวณแยกเพื่อลดความสับสนของผู้ขับขี่ เพื่อเข้าสู่ช่องทางจราจร (แนวทางการแก้ไขเบื้องต้น ระหว่างดำเนินการก่อสร้าง)
- 2) ประสานแจ้งผู้รับจ้าง ทดลองเปิดแผงกันผ้าใบ เพื่อเพิ่มระยะการมองเห็นด้านขวา กรณีมีรถฝ่าฝืนสัญญาณไฟจราจรพุ่งตัดกระแสรถ ให้รถที่เลี้ยวขวามีระยะที่สามารถตัดสินใจและหยุดรถได้ทัน (Decision sight distance, DSD) (แนวทางการแก้ไขเบื้องต้น ระหว่างดำเนินการก่อสร้าง)
- 3) กวดขันวินัยจราจร โดยเฉพาะกลุ่มผู้ขับขี่รถจักรยานยนต์ เรื่องการฝ่าฝืนสัญญาณไฟจราจร การขับชี่ย้อนศร การกลับรถในที่ห้าม เป็นต้น
- 4) ติดตั้งหลักล้มลูกพลาสติกสะท้อนแสง และติดตั้งอุปกรณ์กันชนเพื่อซับแรง เมื่อเกิดการชนบริเวณหัวเกาะ/เชิงสะพาน
- 5) เนื่องจากสภาพภูมิภาพมีการเปลี่ยนแปลงจากการก่อสร้างโครงการ จึงต้องมีการประเมินหลังจากมีการเปิดใช้แยกดังกล่าวอีกครั้ง

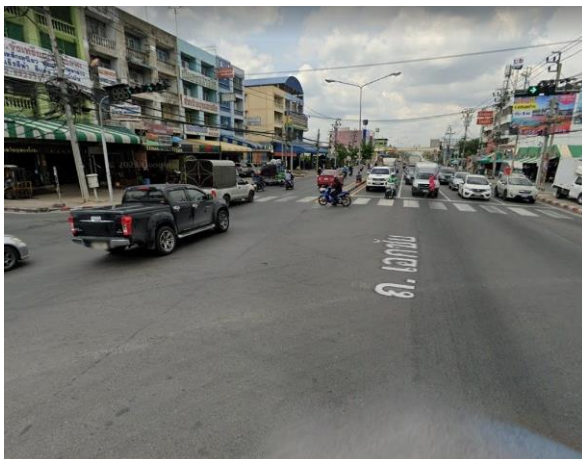
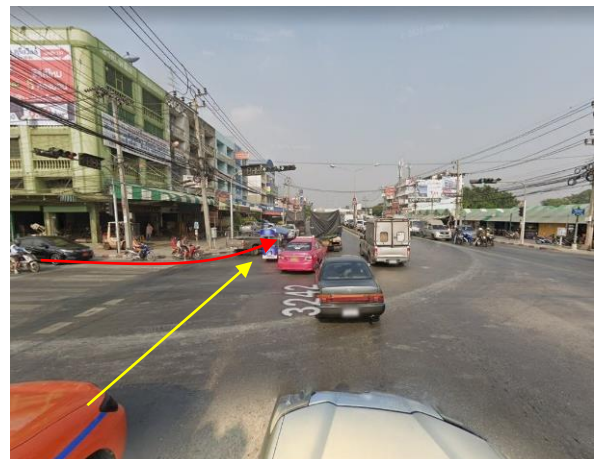
- สาเหตุการเกิดอุบัติเหตุ :
- 1) การฝ่าฝืนสัญญาณไฟจราจรบริเวณแยกในเวลากลางคืน
  - 2) อุบัติเหตุส่วนใหญ่เกิดขึ้นกับรถจักรยานยนต์ เฉี่ยวชน คนท้าย ซึ่งมีสาเหตุจากการแทรกแซงช่องทางจราจร การฝ่าฝืนสัญญาณไฟจราจร
  - 3) การเบียดแย่งกันเข้าช่องทางจราจรระหว่างรถทางตรง กับรถที่มาจากเส้นทางเลี้ยวซ้ายผ่านตลอด
  - 4) การขับรถด้วยความเร็วสูง

- แนวทางการแก้ไข :
- 1) ประสานเจ้าหน้าที่ตำรวจจราจรในพื้นที่กวดขันวินัยจราจร การฝ่าฝืนสัญญาณไฟ
  - 2) พิจารณาปรับเปลี่ยนการเดินรถในช่องทางซ้ายให้รถสัญญาณไฟ แทนการเลี้ยวซ้ายผ่านตลอด
  - 3) ติดตั้งป้ายเตือนจำกัดความเร็ว, ป้ายเตือนลดความเร็ว ป้องกันไม่ให้ผู้ขับขี่ใช้ความเร็วเกินกำหนด
  - 4) พิจารณาติดตั้งเส้นชะลอความเร็ว เพื่อเตือนผู้ขับขี่ก่อนถึงทางแยก
  - 5) ประสานแขวงทางหลวงสมุทรสาครซึ่งเป็นเจ้าของพื้นที่ เข้ามาร่วมแก้ปัญหา

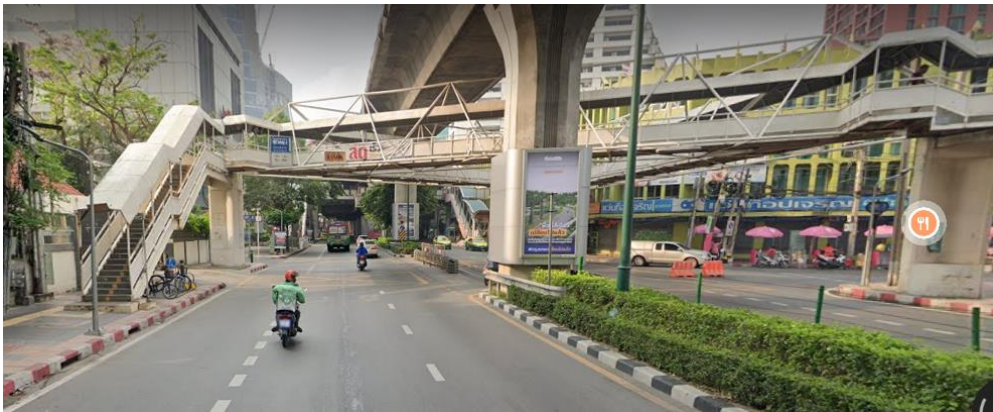
สาเหตุการเกิดอุบัติเหตุ : บริเวณจุดกลับรถ ซอยพหลโยธิน 7 มีลักษณะเป็นสี่แยก จึงทำให้เกิดการตัดกระแสดการจราจรขึ้น

แนวทางการแก้ไข : ปิดจุดกลับรถบริเวณซอยพหลโยธิน 7 เพื่อไม่ให้เกิดการตัดกระแสดการจราจร หากมีความจำเป็นต้องใช้จุดดังกล่าวระบายปริมาณการจราจร ให้เปิดใช้ได้ในวันเร่งด่วนหรือเวลาที่มีเหตุจำเป็น แต่ต้องมีเจ้าพนักงานจราจรควบคุมตลอดเวลาการใช้งาน

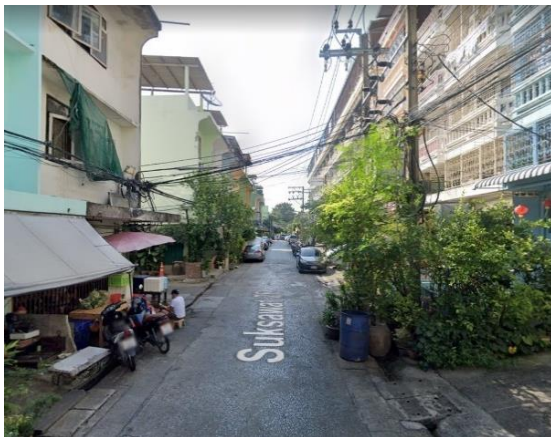
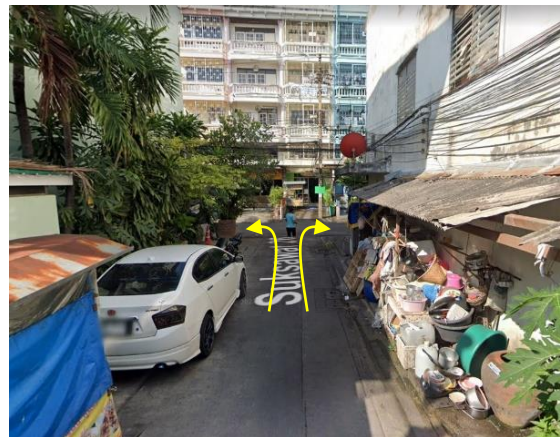
สาเหตุการเกิดอุบัติเหตุ : 1) ภายในซอยสุขสวัสดิ์ 26 มีลักษณะเป็นซอยแคบ มีการสัญจรหลากหลายรูปแบบ ทั้งคนเดินเท้า จักรยาน จักรยานยนต์ รถยนต์ อาจทำให้เกิดอุบัติเหตุได้ง่าย  
2) การขับซี่ยานพาหนะด้วยความเร็วสูง ภายในซอยมีจุดตัด มีทางแยกจำนวนมากอาจเป็นสาเหตุให้เกิดอุบัติเหตุได้

แนวทางการแก้ไข : 1) พิจารณาสำรวจและติดตั้งคันชะลอความเร็วภายในบริเวณดังกล่าว

2) ประสานสำนักงานเขตให้ติดตั้งกระฉากโค้งบริเวณทางแยก

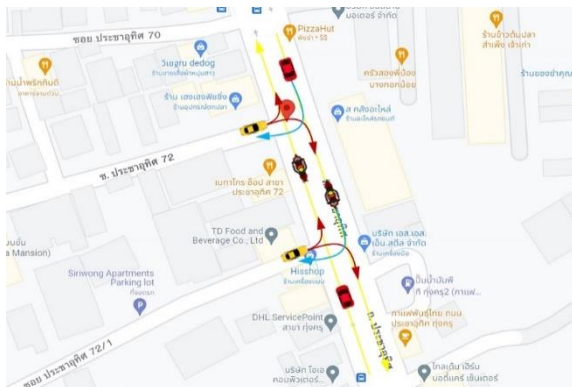
- สาเหตุการเกิดอุบัติเหตุ : 1) ถนนประชาอุทิศ เป็นถนนขนาด 4 ช่อง เกะกลางเป็นเกาะสี่สมมุติ สองข้างทางเป็นย่านธุรกิจ และที่พักอาศัยหนาแน่น มีรถเข้า-ออกซอยตลอดเส้นทาง
- 2) บริเวณซอยประชาอุทิศ 72 มีลักษณะเป็นสามแยก มีการจัดช่วงเวลาการจราจรทาง เป็นที่ตั้งของ แหล่งที่พักอาศัย มีประชาชนอาศัยอยู่หนาแน่น ทำให้มีรถเข้า-ออกซอยตลอดเวลา และรถที่เลี้ยวออกจากซอย พุ่งตัดกระแสจราจรของรถทิศทางหลัก

- แนวทางการแก้ไข : 1) พิจารณาดัดตั้งหมุดสะท้อนแสงหรือเทปเส้นจราจรสะท้อนแสง บริเวณเกาะสี่สมมุติ บนถนนประชาอุทิศ เพื่อให้ผู้ใช้รถมองเห็นในเวลากลางคืน
- 2) เพิ่มป้ายจำกัดความเร็ว ให้ผู้ใช้รถเกิดความระมัดระวังและใช้ความเร็วให้เหมาะสมกับประเภทถนนในเขตชุมชน ป้องกันอุบัติเหตุรถเฉี่ยวชนกันระหว่างทางตรงกับรถที่เลี้ยวออกจากซอย

- 3) ติดตั้งป้ายเตือนทางแยกและระวังอุบัติเหตุ บริเวณก่อนถึงปากซอย
- 4) ตรวจสอบไฟฟ้าส่องสว่าง/ติดตั้งกิ่งไม้ที่บังแสง บริเวณทางแยกหน้าปากซอย ให้มีความสว่างเพียงพอ เพื่อเพิ่มการมองเห็น

- 5) ติดตั้งป้ายหยุด และระวังรถทางขวา บริเวณปากซอยต่างๆ
- 6) ติดเส้นหยุดรถ, ปรับปรุงเครื่องหมายบนพื้นทาง, เส้นชะลอความเร็ว (Rumble Strips) ภายในซอยประชาอุทิศ 72 ก่อนถึงปากซอย เพื่อให้ผู้ใช้รถเกิดความระมัดระวัง และลดอุบัติเหตุรถเฉี่ยวชนกับรถทิศทางหลัก

- 7) กวดขันและควบคุมการจราจรรถถนน (นอกช่วงเวลาอนุญาต) กีดขวางการจราจร (รถยนต์ส่วนตัว, รถแท็กซี่, รถจักรยานยนต์) เพื่อลดปัญหาจราจรติดขัด การเบี่ยงทิศทางการจราจร และอุบัติเหตุรถเฉี่ยวชนท้าย

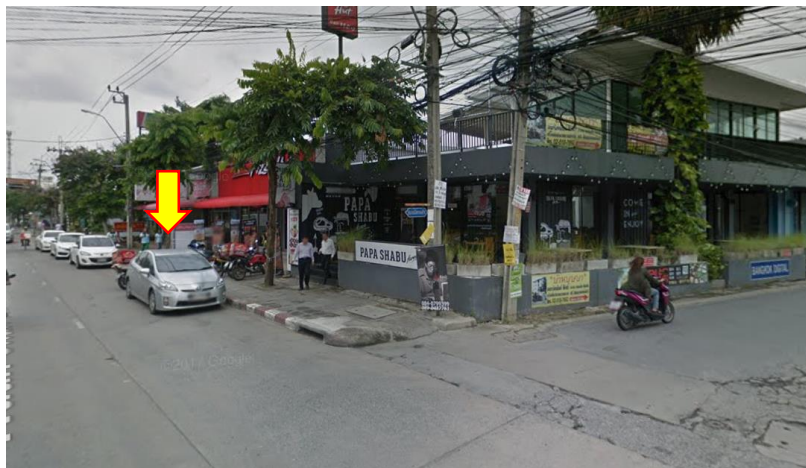
สาเหตุการเกิดอุบัติเหตุ : ถนนนวลจันทร์เป็นถนน 4 ช่องจราจร แบ่งเป็นทิศทางละ 2 ช่องจราจร การเลี้ยวขวาออกจากซอย จะเป็นการตัดกระแสจราจรกับรถทางตรงซึ่งอาจใช้ความเร็ว ดังนั้นทัศนวิสัยในการมองเห็นของรถที่จะเลี้ยวขวาออกจากซอยเป็นสิ่งสำคัญ เพื่อมองเห็นรถทางขวาและซ้ายก่อนตัดสินใจเลี้ยว แต่จากการตรวจสอบพบว่าบริเวณปากซอยต่างๆ มักมีรถจอดในระยะที่บดบังการมองเห็นของรถที่ออกจากซอย จึงเป็นสาเหตุหนึ่งของการเกิดอุบัติเหตุ

แนวทางการแก้ไข : 1) ประสาน สน.โคกคราม เพื่อกวดขันวินัยจราจรในการจอดรถบริเวณปากซอย  
อุปกรณ์ที่ติดตั้ง/ดำเนินการ : ไม่มีการติดตั้งอุปกรณ์

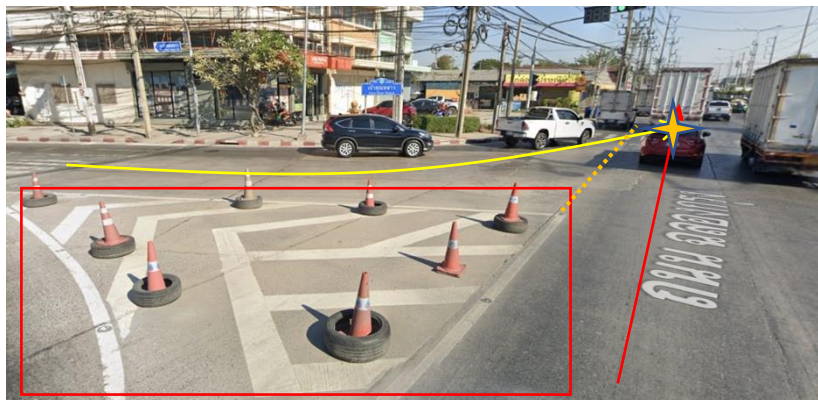
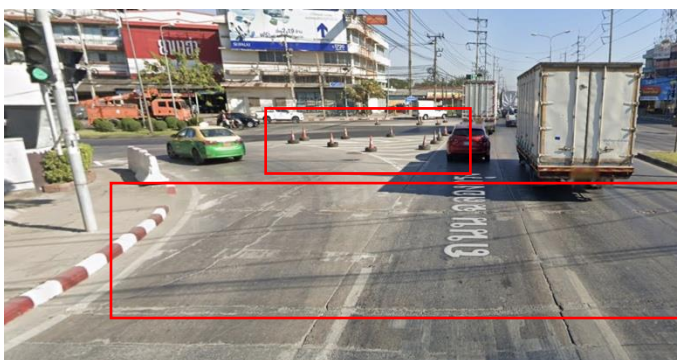
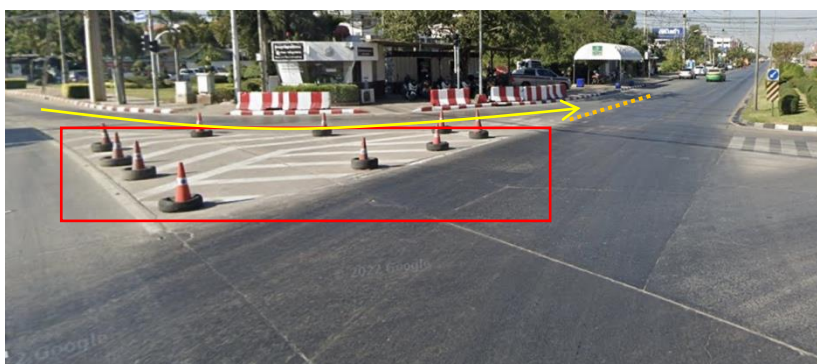
สาเหตุการเกิดอุบัติเหตุ : 1) มีการขับรถข้าม Lane จราจร และบริเวณกลางทางเท้าเกาะกลาง มีรถจักรยานยนต์กลับรถ

2) หมุดสะท้อนแสง เสื่อมสภาพ/ชำรุด

3) Barrier พลาสติกและกรวยพลาสติก เสื่อมสภาพ/ชำรุด

4) กรวยพลาสติกและยางรถยนต์ เสื่อมสภาพ/ชำรุด

5) เส้นจราจรและทางม้าลาย เสื่อมสภาพ/ชำรุด

แนวทางการแก้ไข : 1) ติดตั้งหลักล้มลุกเพื่อป้องกันการขับรถข้าม Lane จราจร และติดตั้งไว้ 1 ตัว บริเวณกลางทางเท้าเกาะกลาง เพื่อป้องกันการรถจักรยานยนต์กลับรถและก่อให้เกิดอุบัติเหตุ

2) ติดตั้งหมุดสะท้อนแสงหรือเทปสะท้อนแสง (Reflective sheeting) และปรับเปลี่ยนในจุดที่เกิดความเสียหาย

3) ปรับปรุงแก้ไขในส่วนของ Barrier พลาสติก และ กรวยพลาสติก เป็น Cushion Tank

4) ปรับเปลี่ยนกรวยพลาสติกและยางรถยนต์เป็นหลักล้มลุก

5) ปรับปรุงเส้นจราจรและทางม้าลาย
