# RAPPORT

## PROTECTION ET VULNÉRABILITÉS DU CAPTAGE D'EAU DE COLLEVILLE- MONTGOMERY

**Jonathan ROWER**

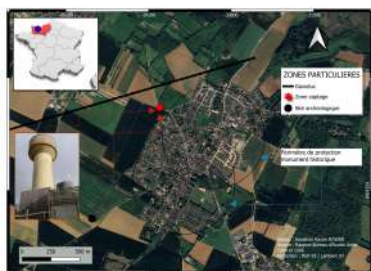
FIGURE 1 – Localisation du captage de Colleville-Montgomery et infrastructures environnantes

La figure 1 nous montre l'emplacement du captage de Colleville-Montgomery, près de Hermanville-sur-Mer. On y voit que le site est entouré de plusieurs sources de pollution ponctuelle : des routes, un gazoduc, un monument historique et d'anciens blockhaus. Ces vestiges, qui font partie du paysage local, représentent un risque potentiel de contamination, que ce soit par ruissellement ou par infiltration d'hydrocarbures ou de métaux.

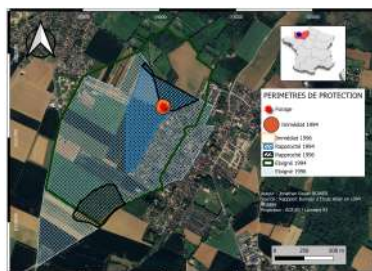
FIGURE 4 – Forage de Colleville-Montgomery

- **Le Périmètre de Protection Immédiat (PPI)** est centré sur la parcelle AN 43, où se trouve le forage de la Croix-Vautier. Cette zone est en grande partie imperméabilisée par la route et les restes de blockhaus.
- **Le Périmètre de Protection Rapprochée (PPR)** s'étend vers l'ancienne décharge, d'où pourraient provenir des lixiviats, ainsi que vers les parcelles AN 41, AN 42 et AN 44, où l'épandage agricole pourrait entraîner des polluants vers la nappe.
- **Le Périmètre de Protection Eloigné (PPE)** inclut la limite amont, avec les parcelles ZH 30, ZH 32, ZH 33, ZH 34, ZH 353 et ZH 354, ainsi que la zone du Haut Sever (ZE 15, ZE 16, ZE 17, ZE 18, ZE 20, ZE 21, ZE 23, ZE 24, ZE 25, ZE 26 et ZE 28), qui constitue la principale source de recharge de la nappe.

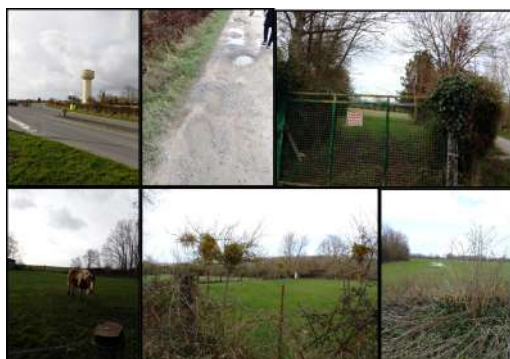
FIGURE 9 – PPI et PPE

Bien que moins étendue que les champs, la route traversant le PPI reste une source de pollution ponctuelle non négligeable (cf. figure 9). Les fuites d'hydrocarbures (huiles, carburants) et le ruissellement des eaux pluviales chargées en polluants (métaux lourds, particules) peuvent

contaminer la nappe, surtout en cas d'événements pluvieux intenses. Contrairement aux champs, ce risque est localisé mais difficile à éliminer, car la route est indispensable à la desserte locale. Les enclos grillagés et cadénassés autour du forage limitent les intrusions, mais ne protègent pas contre les pollutions diffuses liées aux infrastructures.

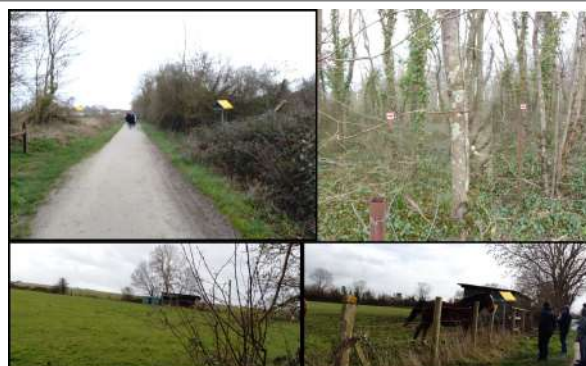
FIGURE 10 – PPI, PPR, PPE

Les forêts (comme parcelles AN 46, AN 48) et les décharges clôturées (parcelle ZH 289) sont aujourd'hui mieux encadrées par des réglementations strictes (indemnités étatiques, interdiction d'accès) (cf. figure 10). Cependant, la décharge historique, identifiée dès 1996 comme une menace potentielle (lixiviats), reste un point de vigilance. Les chemins secondaires boueux, limitant l'accès aux rive-rains, sont conformes aux règles d'urbanisme agricole et contribuent à réduire les risques de perturbation.

Le gazoduc (cf. figure 10) enfoui dans le

PPR, traversant les parcelles ZH 33 à AN 214, représente toujours un risque de fuite vers la nappe. Bien que les restrictions réglementaires aient été renforcées depuis 1996, ce type d'infrastructure nécessite une surveillance continue.

Le rapport Aster de 1996 recommandait d'étendre le PPR vers la décharge et d'intégrer la parcelle ZE 21 (source de recharge) dans le PPE. Ces ajustements, aujourd'hui appliqués, restent indispensables pour assurer une protection durable du captage face aux pressions environnementales actuelles.
