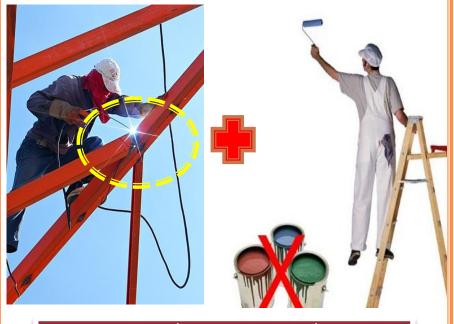
มีการเชื่อมงานและทาสีในพื้นที่บริเวณเดียวกัน

สะเก็ดไฟจากการเชื่อมกระเด็นไปโดนสีซึ่งมีทินเนอร์ ผสมอยู่ทำให้เกิดเปลวไฟ

หากมีการทาสีและ<u>เชื่อม</u>งานในบริเวณเดียวกันควรใช้ความระมัดระวัง

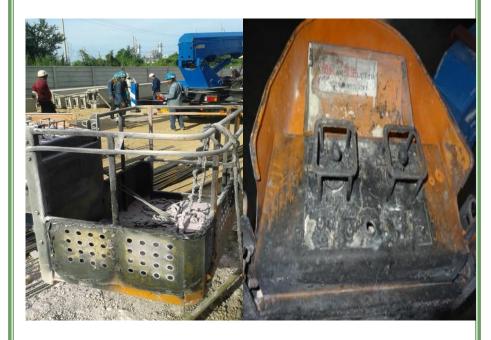
เกิดไฟใหม้ตัวกระเช้าทำให้เกิดความเสียหาย
