Grupo: MAPEO PAIPORTA

Misión: S2A AJUNTAMENT

Nombre: AV FRANCESC CISCAR, 2, PAIPORTA

Identificación del formulario:	672e7fe327d61b4022858808		
Título del formulario:	Ficha de mapeo rápido de anomalías CTAV - Registro de habitabilidad del inmueble V1		
Descripción del formulario:	Ficha de mapeo rápido de anomalías CTAV - Registro de habitabilidad del inmueble V1		
Formulario actualizado:	November 12th 2024, 3:15:54 pm

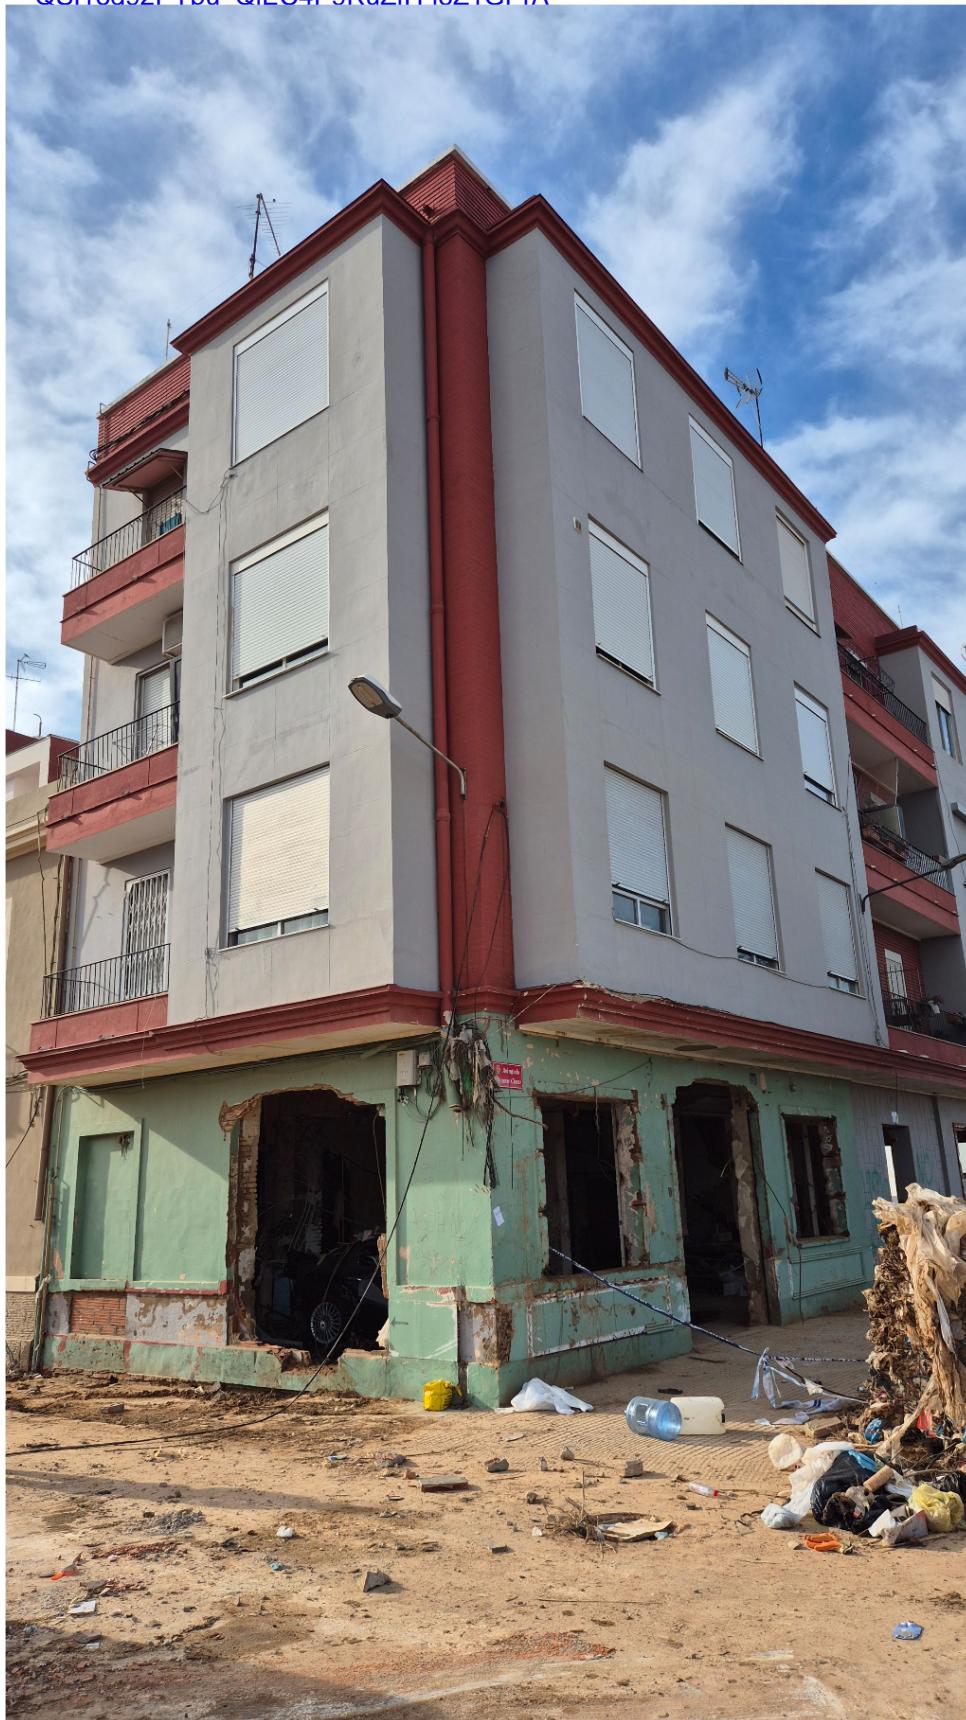
5. Zonas mapeada del edificio	Tipo mapeo	Exterior	
	Observaciones del mapeo	Cimentación descalzada, aun así no se observan fusuraciones por asientos diferenciales
