Grupo: MAPEO ALGEMESI

Misión: Zona 2

Nombre: CL PAU, 4, ALGEMESI

Identificación del formulario:	672e7fe327d61b4022858808		
Título del formulario:	Ficha de mapeo rápido de anomalías CTAV - Registro de habitabilidad del inmueble V1		
Descripción del formulario:	Ficha de mapeo rápido de anomalías CTAV - Registro de habitabilidad del inmueble V1		
Formulario actualizado:	November 12th 2024, 3:14:51 pm

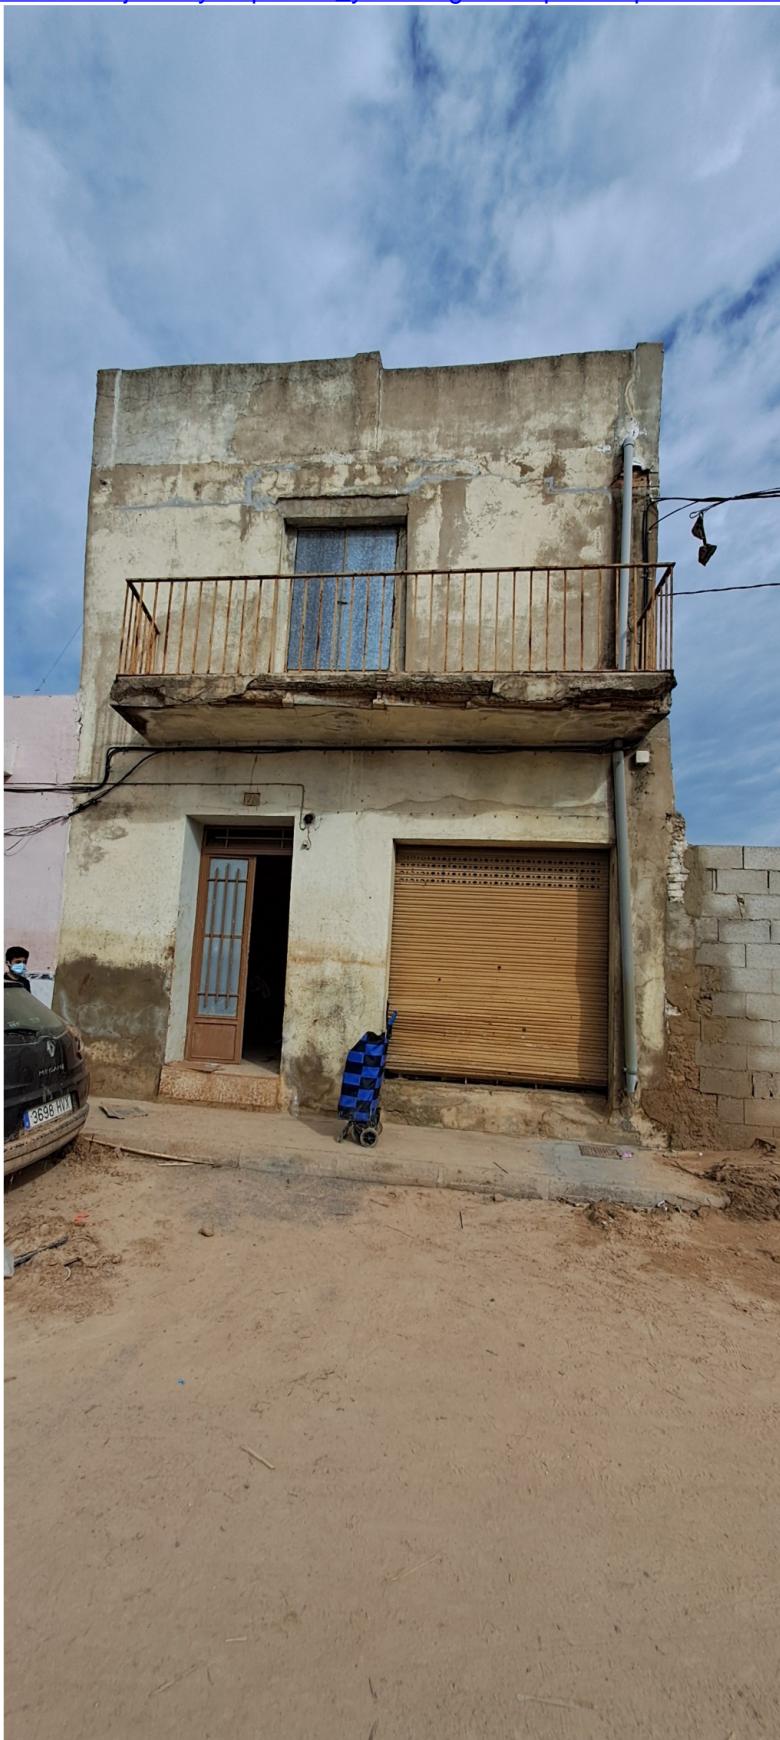
9. Mapeo anomalías fachada	9.1 Condiciones de seguridad ciudadana	¿Faltan puertas, ventanas y/o paramentos?
		false
	9.2 Deformación	¿Tiene daños?
		false
		¿Requiere actuación urgente?
		Zona Elemento vertical
	Comentarios	Puerta fuera de guías

9.5 Instalaciones saneamientos	¿Tiene daños?	false
	9.6 Instalaciones abastecimientos	¿Tiene daños?	false
	9.7 Instalaciones electricidad	¿Tiene daños?	true
		Zona	Fachada
		Comentarios	Anclaje riesgo desprendimiento
	9.8 Instalaciones gas	¿Tiene daños?	false
10. Otras anomalías en el perímetro de la edificación	Acera practicable	false	
	Mobilirario urbano	false	
	Vallado	false
