Grupo: MAPEO PAIPORTA

Misión: S2A AJUNTAMENT

Nombre: CL MUSIC VICENT PRATS, 5, PAIPORTA

Identificación del formulario:	672e7fe327d61b4022858808		
Título del formulario:	Ficha de mapeo rápido de anomalías CTAV - Registro de habitabilidad del inmueble V1		
Descripción del formulario:	Ficha de mapeo rápido de anomalías CTAV - Registro de habitabilidad del inmueble V1		
Formulario actualizado:	November 12th 2024, 3:16:33 pm

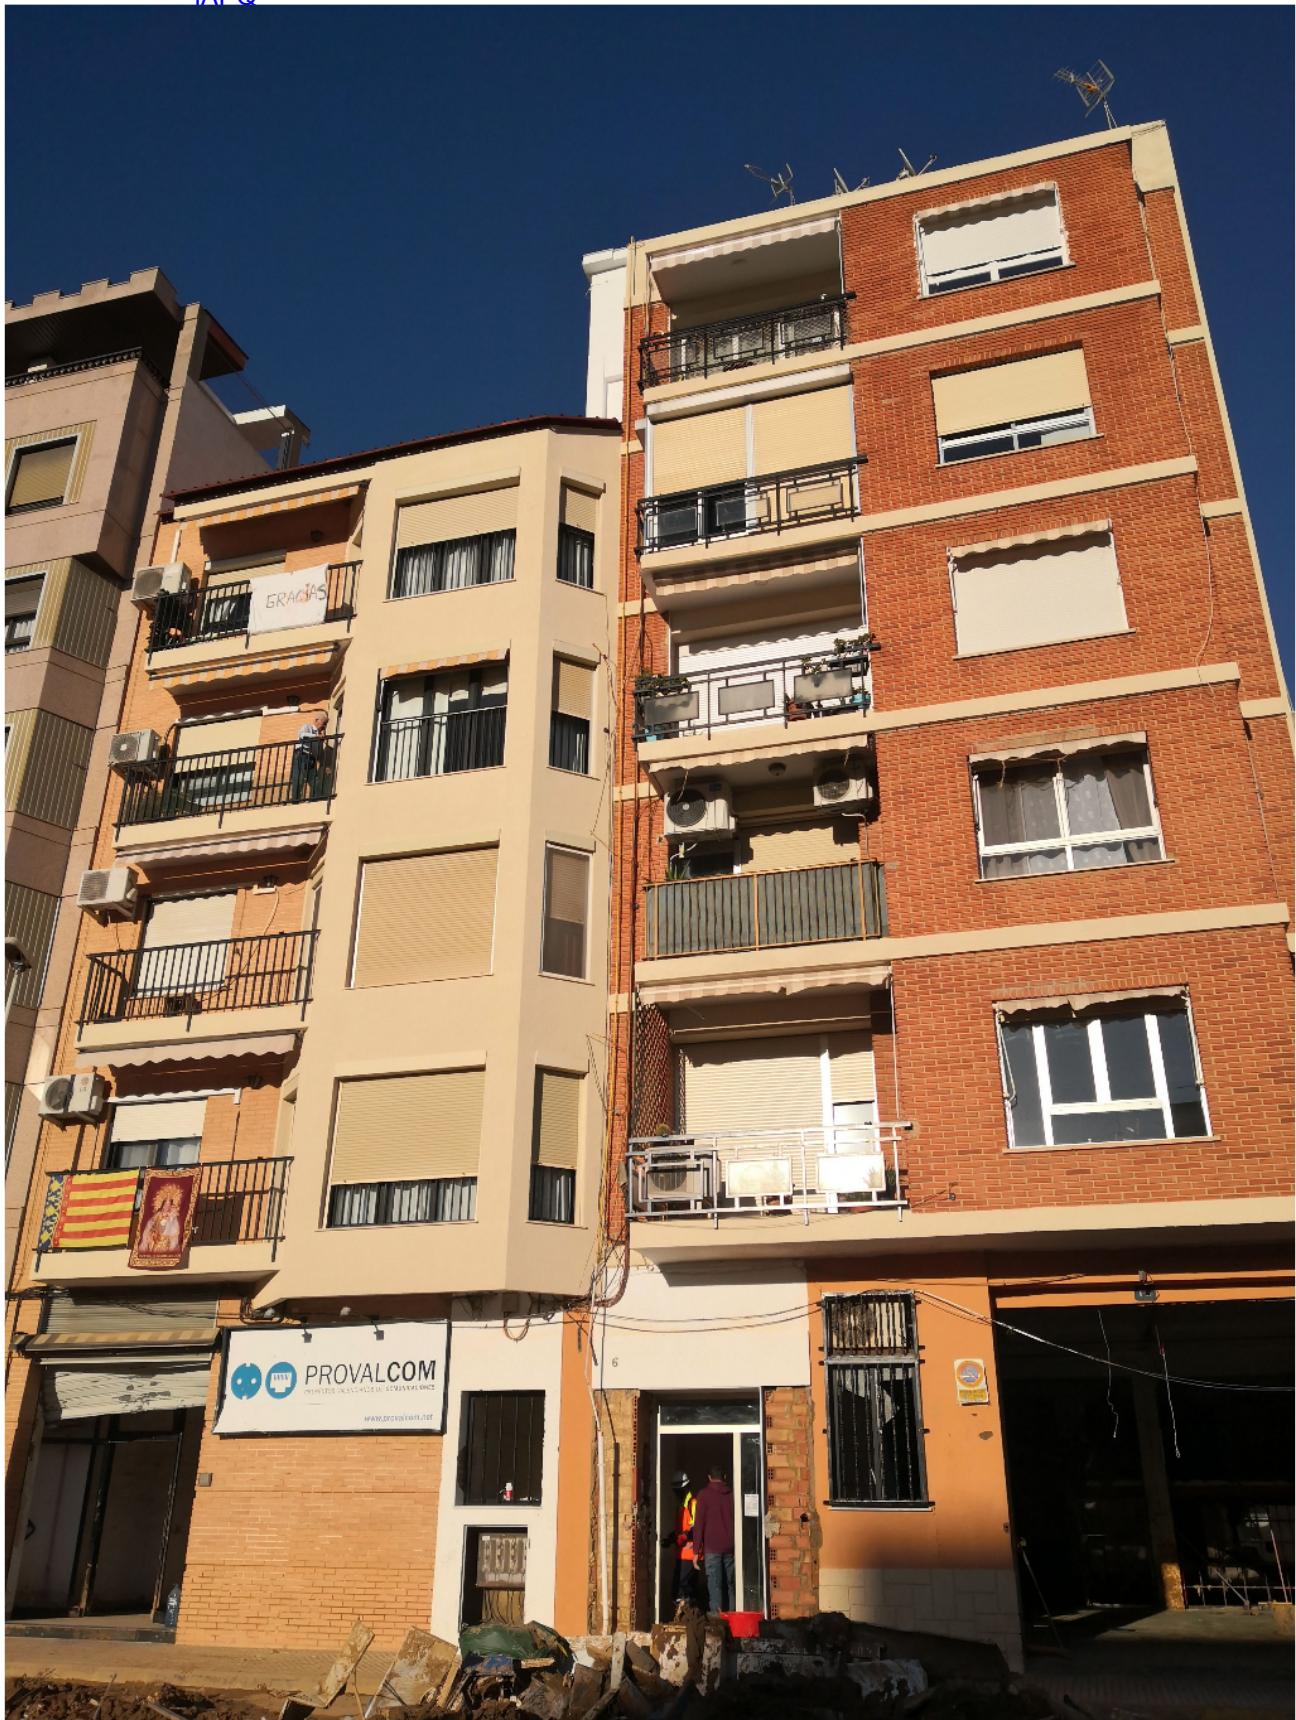
Número de foto: 1/7

Título foto: Es un único edificio aunque parezcan 2

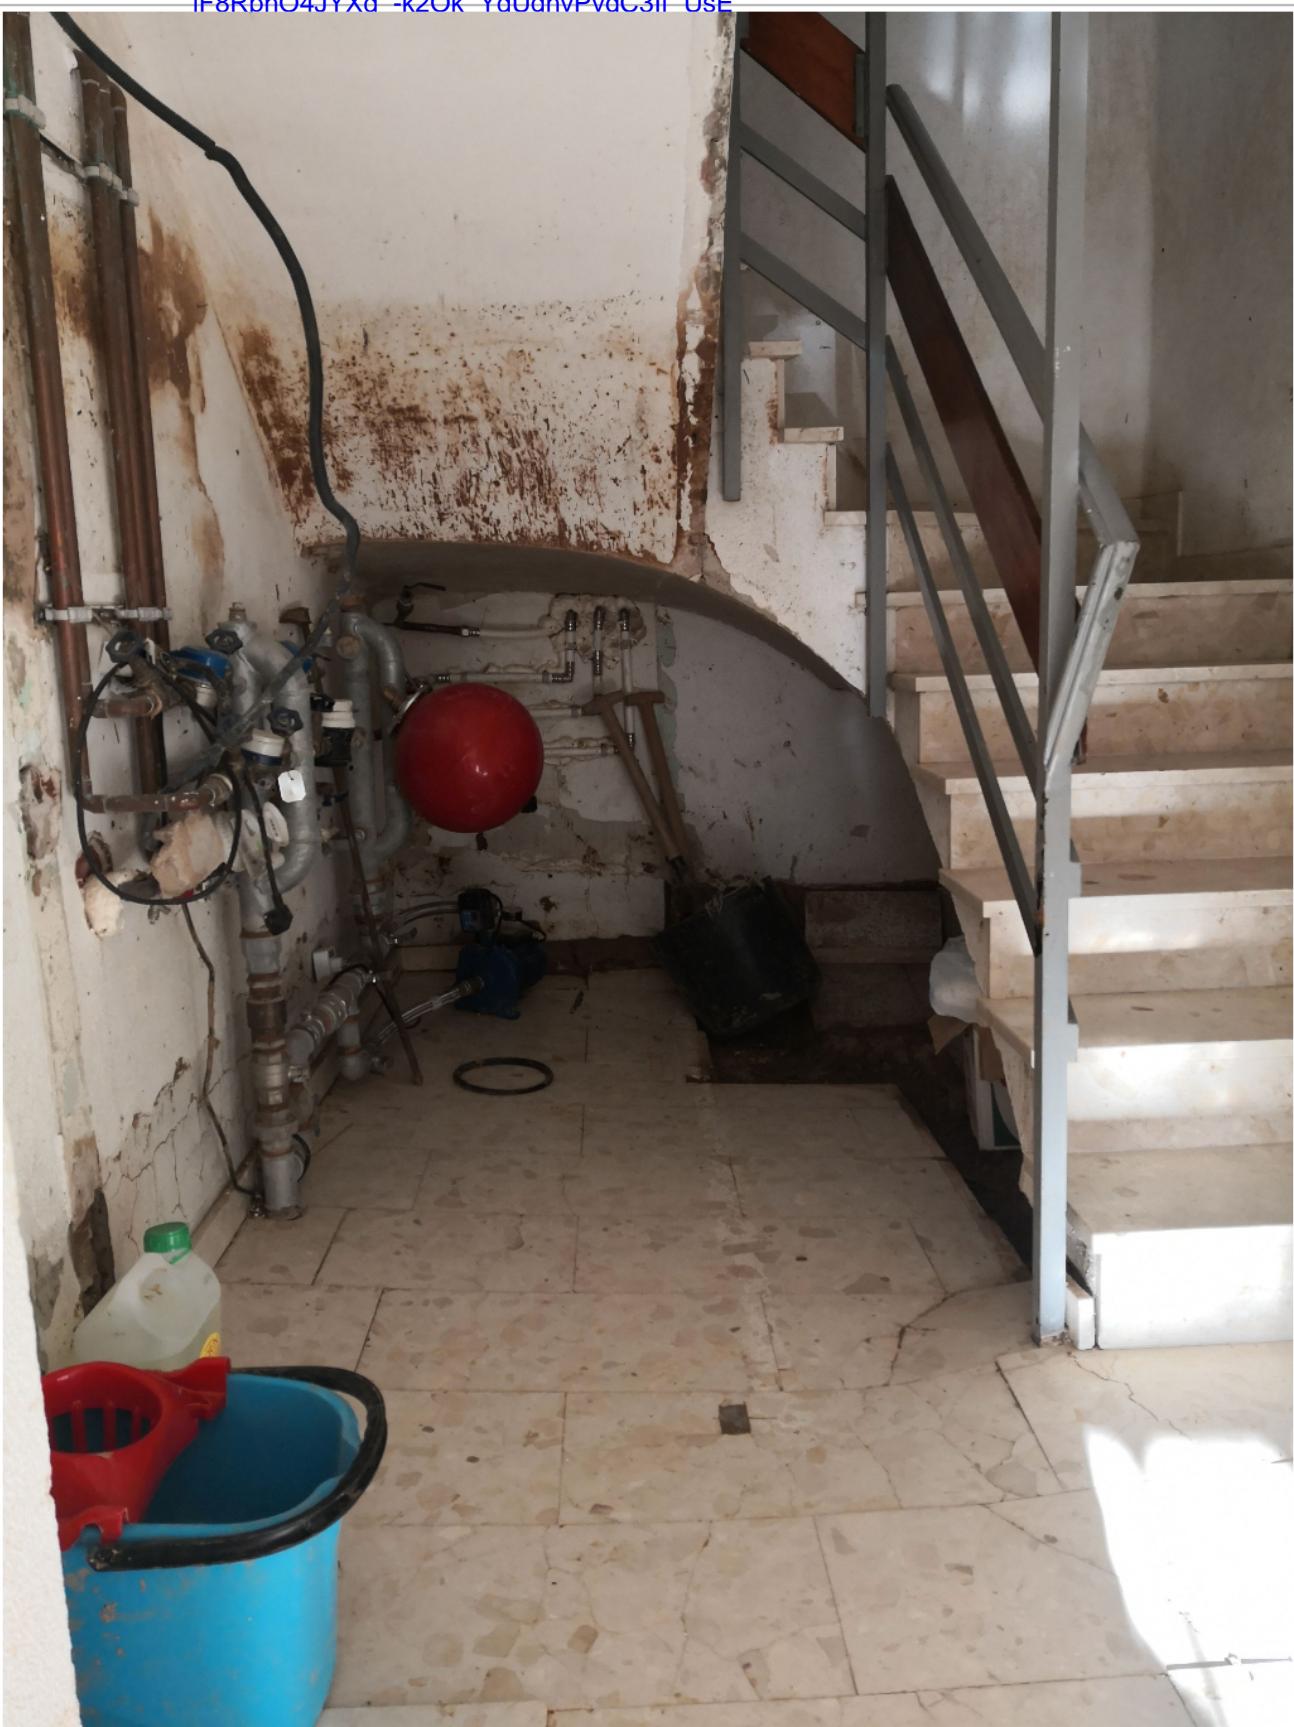
7.6 Instalaciones abastecimientos	¿Tiene daños?	
	7.7 Instalaciones electricidad	¿Tiene daños?	false
	7.8 Instalaciones gas	¿Tiene daños?	false
8. Mapeo anomalías planta baja	8.1 Deformación	¿Tiene daños?	true
		¿Requiere actuación urgente?	true
		Zona	Elementos horizontales y verticales
		Comentarios	Hay un pilar curvado. Revisar. Suelo zaguán ha cedido y hundido

Número de foto:	2/7
Referencia:	2477106YJ2627N
Nombre:	CL MUSIC VICENT PRATS, 5, PAIPORTA
Título foto:	Suelo ha cedido
Descripción foto:	
Fecha foto:	November 11th 2024, 4:27:01 pm
URL de la imagen:	https://ctav.civilio.net/api/picture/eyJhbGciOiJIUzI1NilsInR5cCl6IkpxVCJ9eyJfaWQiOiI2NzMyMjI0NTQ4ZmUzZjQ2NDNiMjZjYjkiLCJ0eXBIIjoicGljdHVyZSIslmlhd-CI6MTczMTQyMDk5MiwiZXhwIjoxNzMxNTkzNzkyfQ.iGWYoDu-iF8RphO4JYXd-k2Ok-YdUahvPvaC3If_UsE
