Grupo: MAPEO ALBAL

Misión: Mapeo 6

Nombre: CL LUIS ARNAU, 5, ALBAL

Identificación del formulario:	672e7fe327d61b4022858808		
Título del formulario:	Ficha de mapeo rápido de anomalías CTAV - Registro de habitabilidad del inmueble V1		
Descripción del formulario:	Ficha de mapeo rápido de anomalías CTAV - Registro de habitabilidad del inmueble V1		
Formulario actualizado:	November 12th 2024, 3:12:19 pm

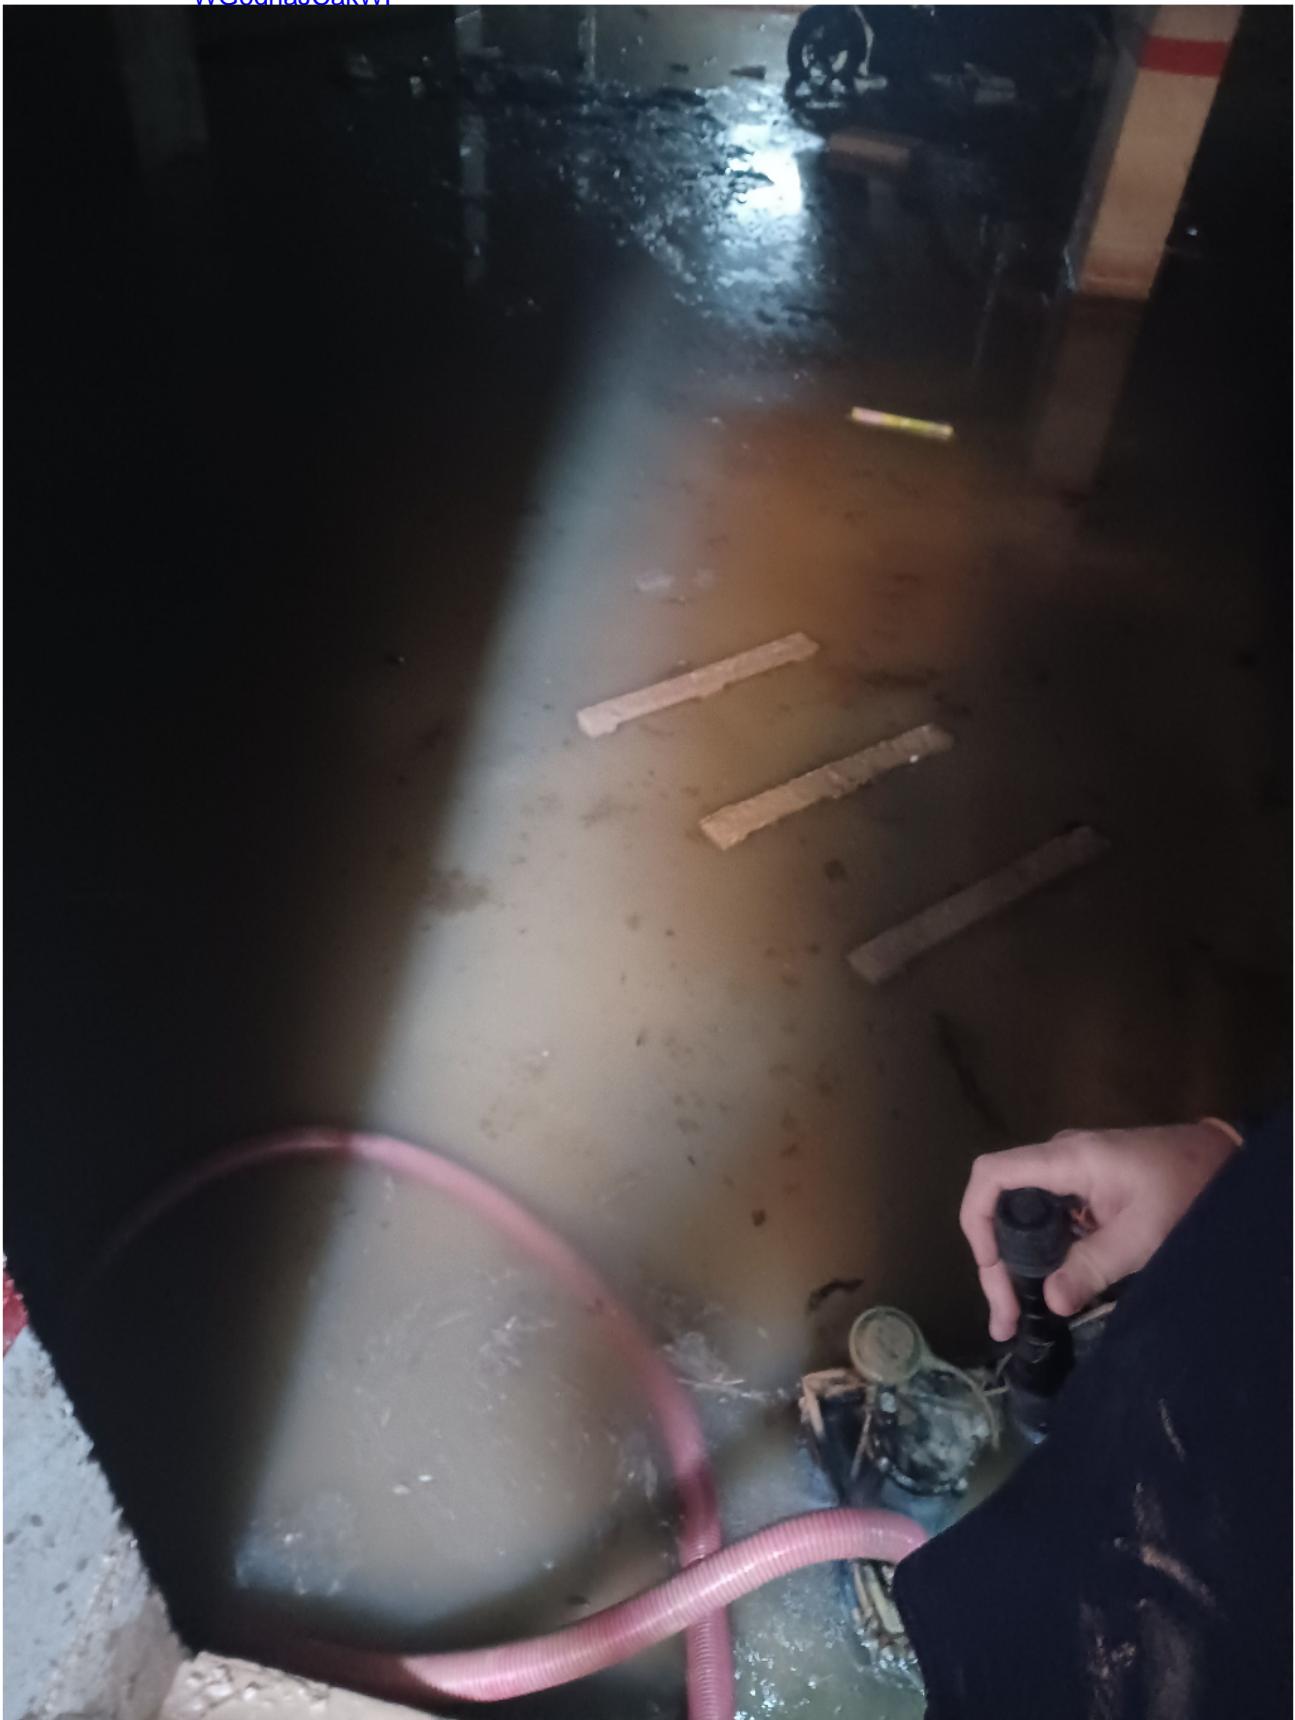
Número de foto: 3/11
Referencia: 3242206YJ2634S
Nombre: CL LUIS ARNAU, 5, ALBAL
Título foto:
Descripción foto: Sótano
Fecha foto: November 12th 2024, 12:38:34 pm
URL de la imagen: <https://ctav.civilio.net/api/picture/eyJhbGciOiJIUzI1NilsInR5cCl6IkpxXVCJ9eyJfaWQiOiI2NzMzM2UzYTViZWM4MzhmN2E3MTZiODkiLCJ0eXBIIjoicGljdHVyZSlsmIhd-CI6MTczMTQyMDczOCwiZXhwlijoxNzMxNTkzNTM4fQ.b44-5RLT2nstRJycCPWAsBAOgpiKXUG-WG6ghaJCakWI>

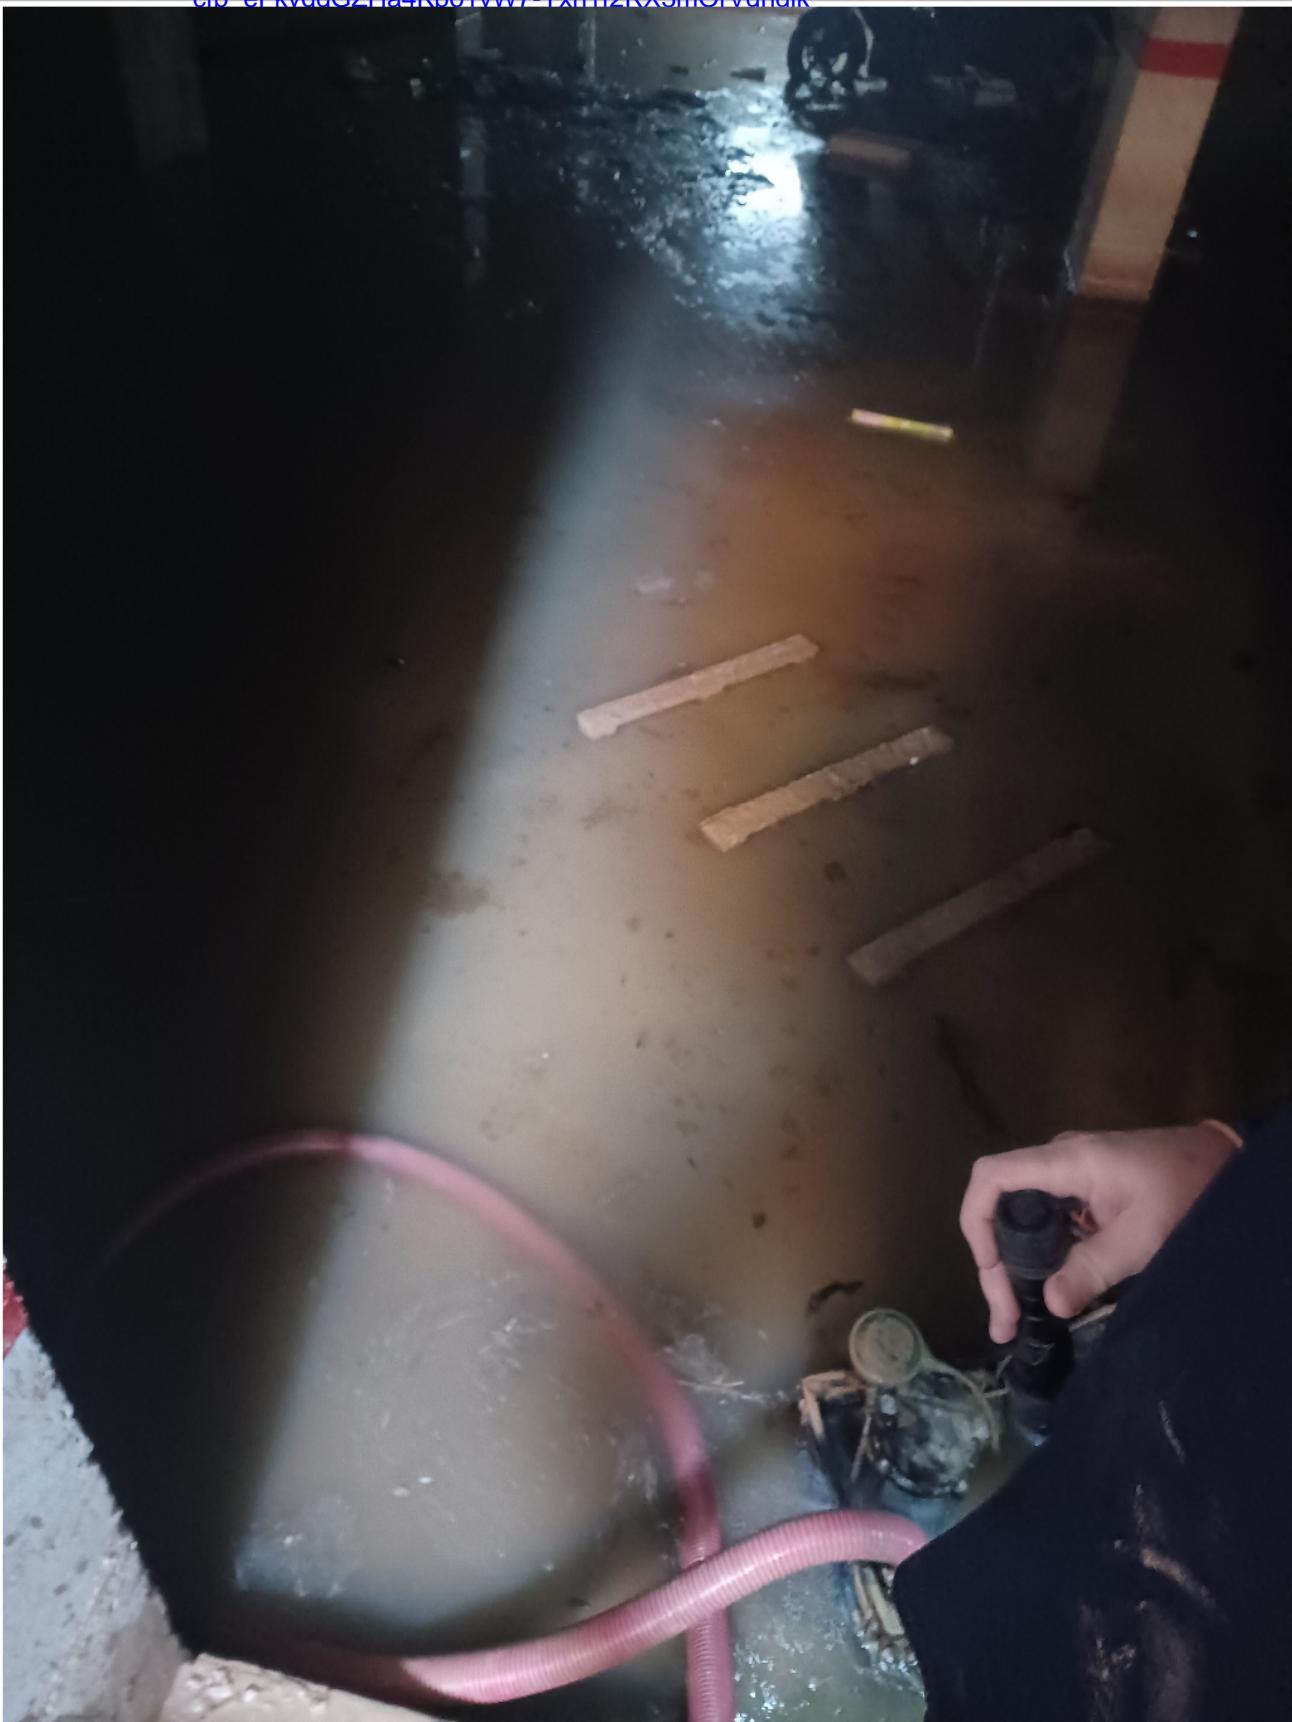
Número de foto: 5/11
Referencia: 3242206YJ2634S
Nombre: CL LUIS ARNAU, 5, ALBAL
Título foto:
Descripción foto: Sótano
Fecha foto: November 12th 2024, 12:40:28 pm
URL de la imagen: https://ctav.civilio.net/api/picture/eyJhbGciOiJIUzI1NilsInR5cCl6IkpxVCJ9eyJfaWQiOiI2NzM2VhYzViZWM4MzhmN2E3MTZiYzgiLCJ0eXBIIjoicGljdHVyZSlmlhdCI6MTczMTQyMDczOCwiZXhwIjoxNzMxNTkzNTM4fQ.Hx-cfb_eFkvadGZHa4Kbo1vW7-Yxn1f2RX3mOrVahdik

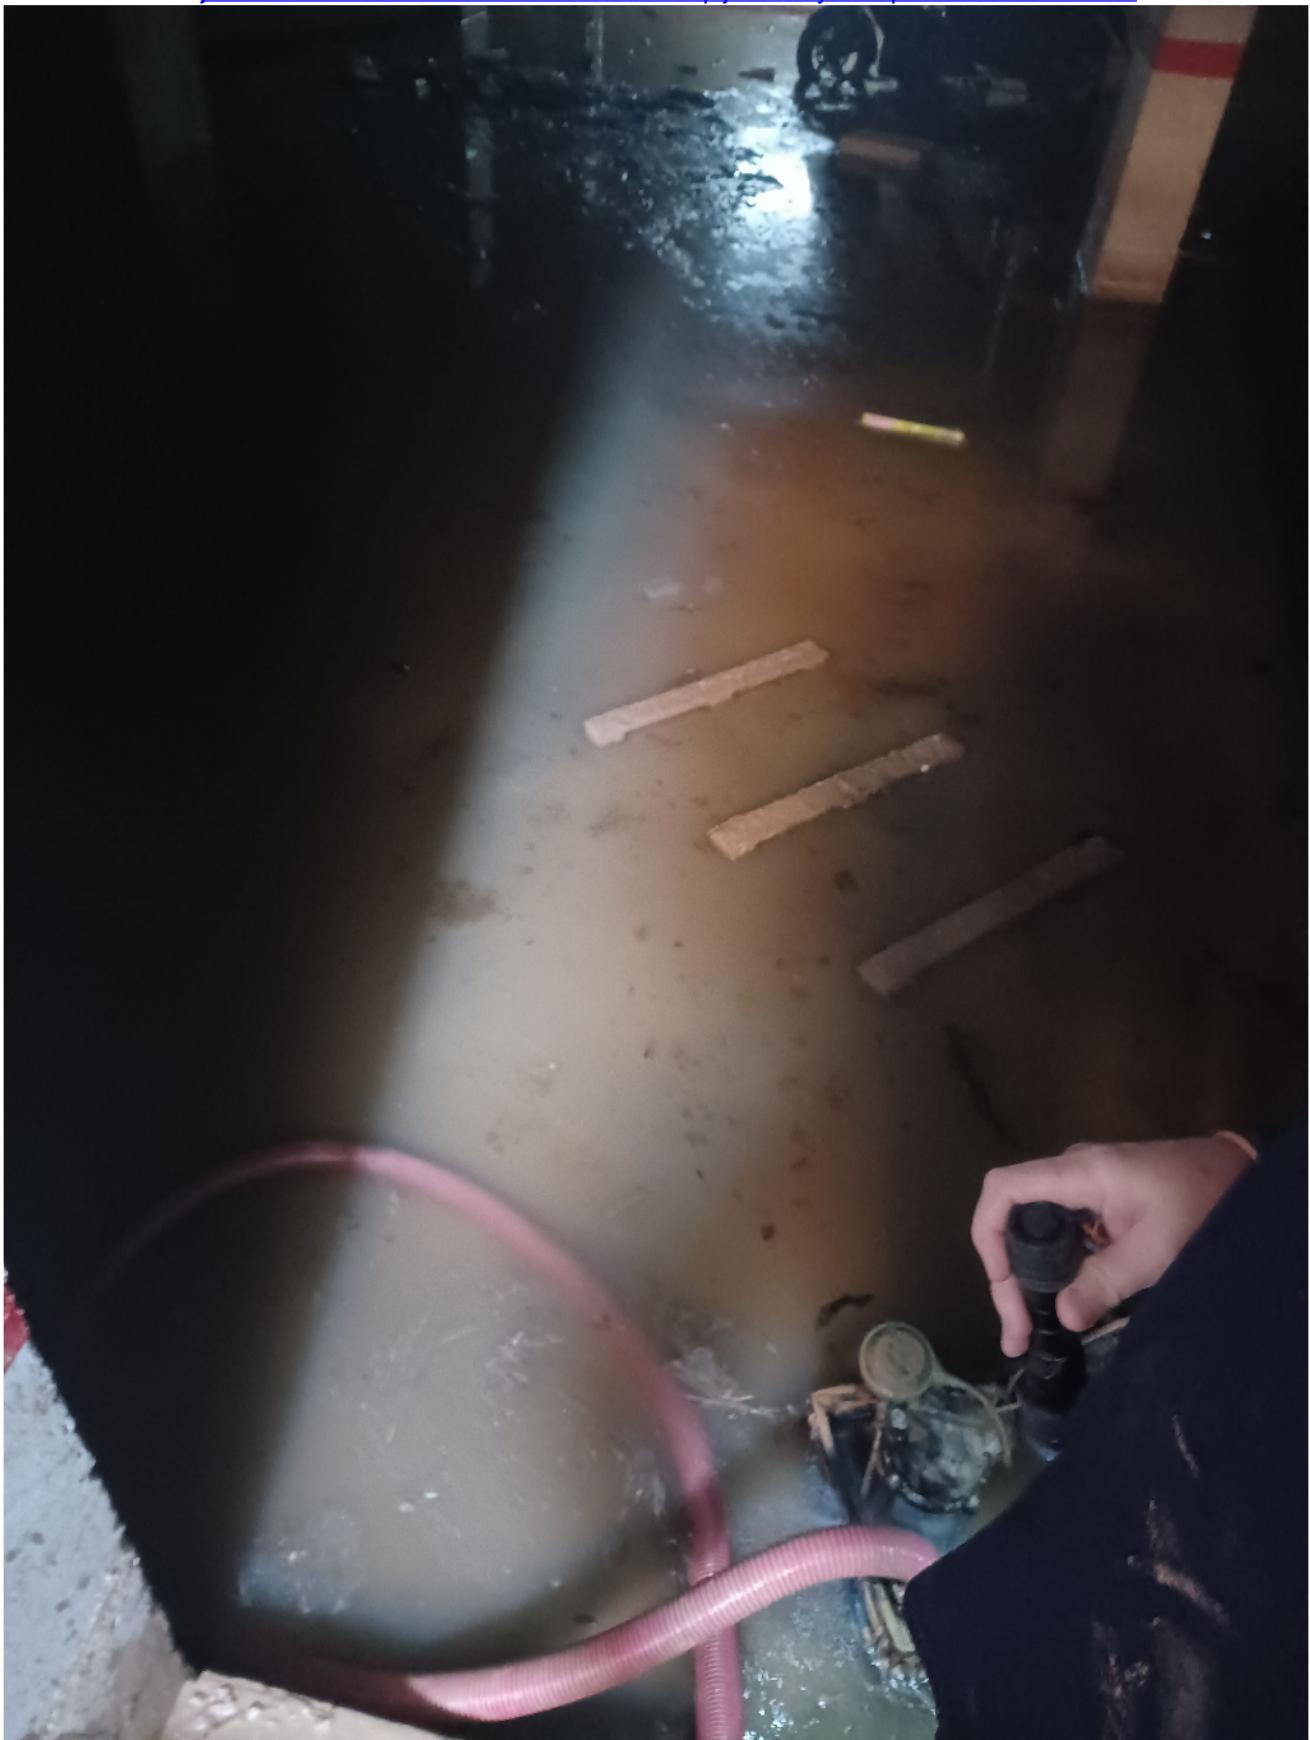
Número de foto:	6/11
Referencia:	3242206YJ2634S
Nombre:	CL LUIS ARNAU, 5, ALBAL
Título foto:	
Descripción foto:	Sótano
Fecha foto:	November 12th 2024, 1:06:59 pm
URL de la imagen:	https://ctav.civilio.net/api/picture/eyJhbGciOiJIUzI1NilsInR5cCl6IkpxVCJ9eyJfaWQiOjI2NzMzNDRIMzViZWM4MzhmN2E3MTNmNTAiLCJ0eXBlljoicGljdHVyZSIslmlhdCl6MTczMTQyMDczOCwiZXhwIjoxNzMxNTkzNTM4fQ.oHQudAEahosJmfq2jHKchMyxEabpI8w7lzmUBXznZ9w

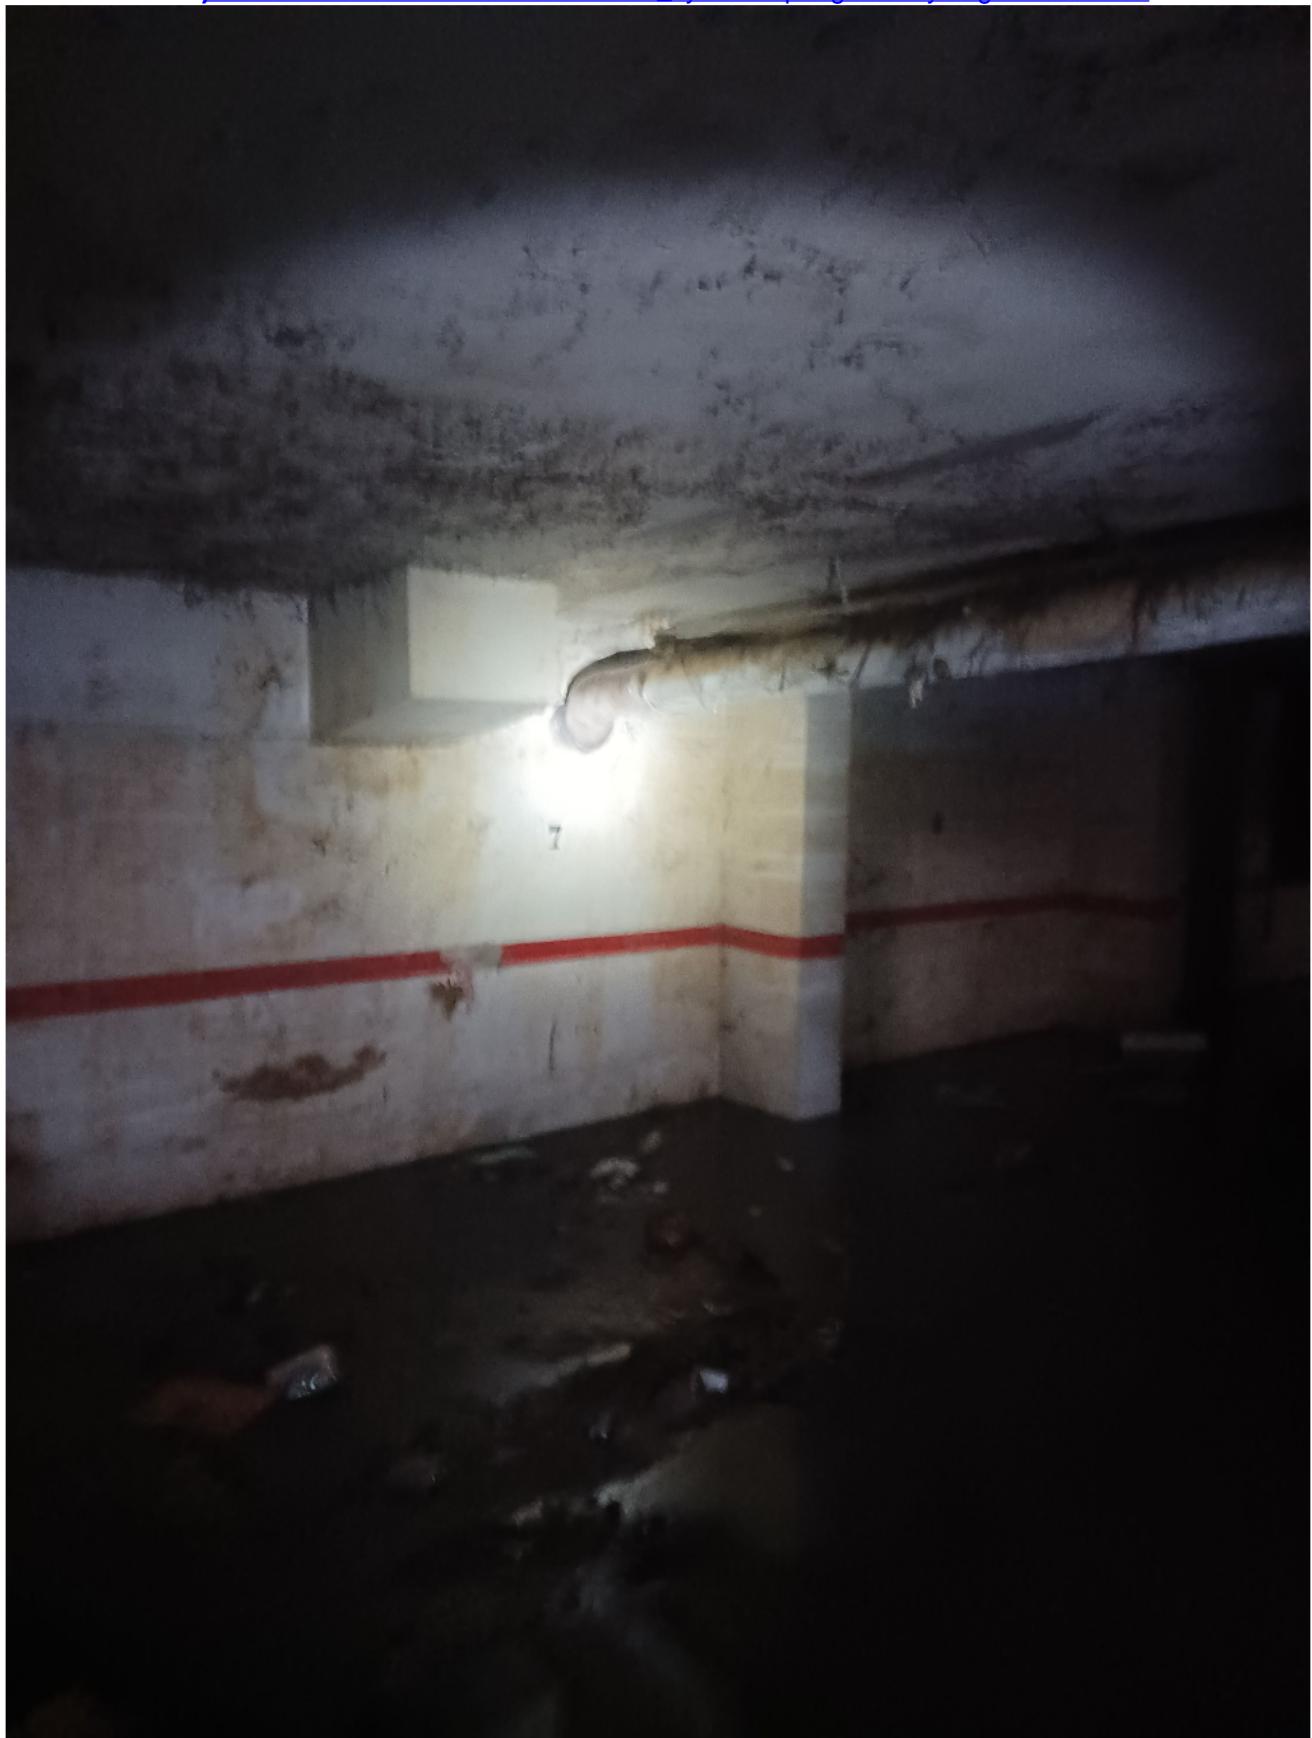
7.3 Desprendimientos	¿Tiene daños?	false
	¿Requiere actuación urgente?	false
7.4 Humedad Ambiente	¿Tiene daños?	false
7.5 Instalaciones saneamientos	¿Tiene daños?	true
	Zona	Planta sótano
	Comentarios	Colectores colgados rotos, con remiendos temporales poco resistentes

Número de foto:	7/11
Referencia:	3242206YJ2634S
Nombre:	CL LUIS ARNAU, 5, ALBAL
Título foto:	
Descripción foto:	Acometida rota con "remiendo" temporal
Fecha foto:	November 12th 2024, 1:06:59 pm
URL de la imagen:	https://ctav.civilio.net/api/picture/eyJhbGciOiJIUzI1NilsInR5cCl6IkpxVCJ9eyJfaWQiOjI2NzMzN-DRIMzViZWM4MzhmN2E3MTNmNTUiLCJ0eXBIIjoicGljdHVyZSlsmIhdCI6MTczMTQyMDczOCwiZXhwI-joxNzMxNTkzNTM4fQ.ctJv3b97vKG7_xy359TWpScq-DvstHyUYg0CKmBLM9k

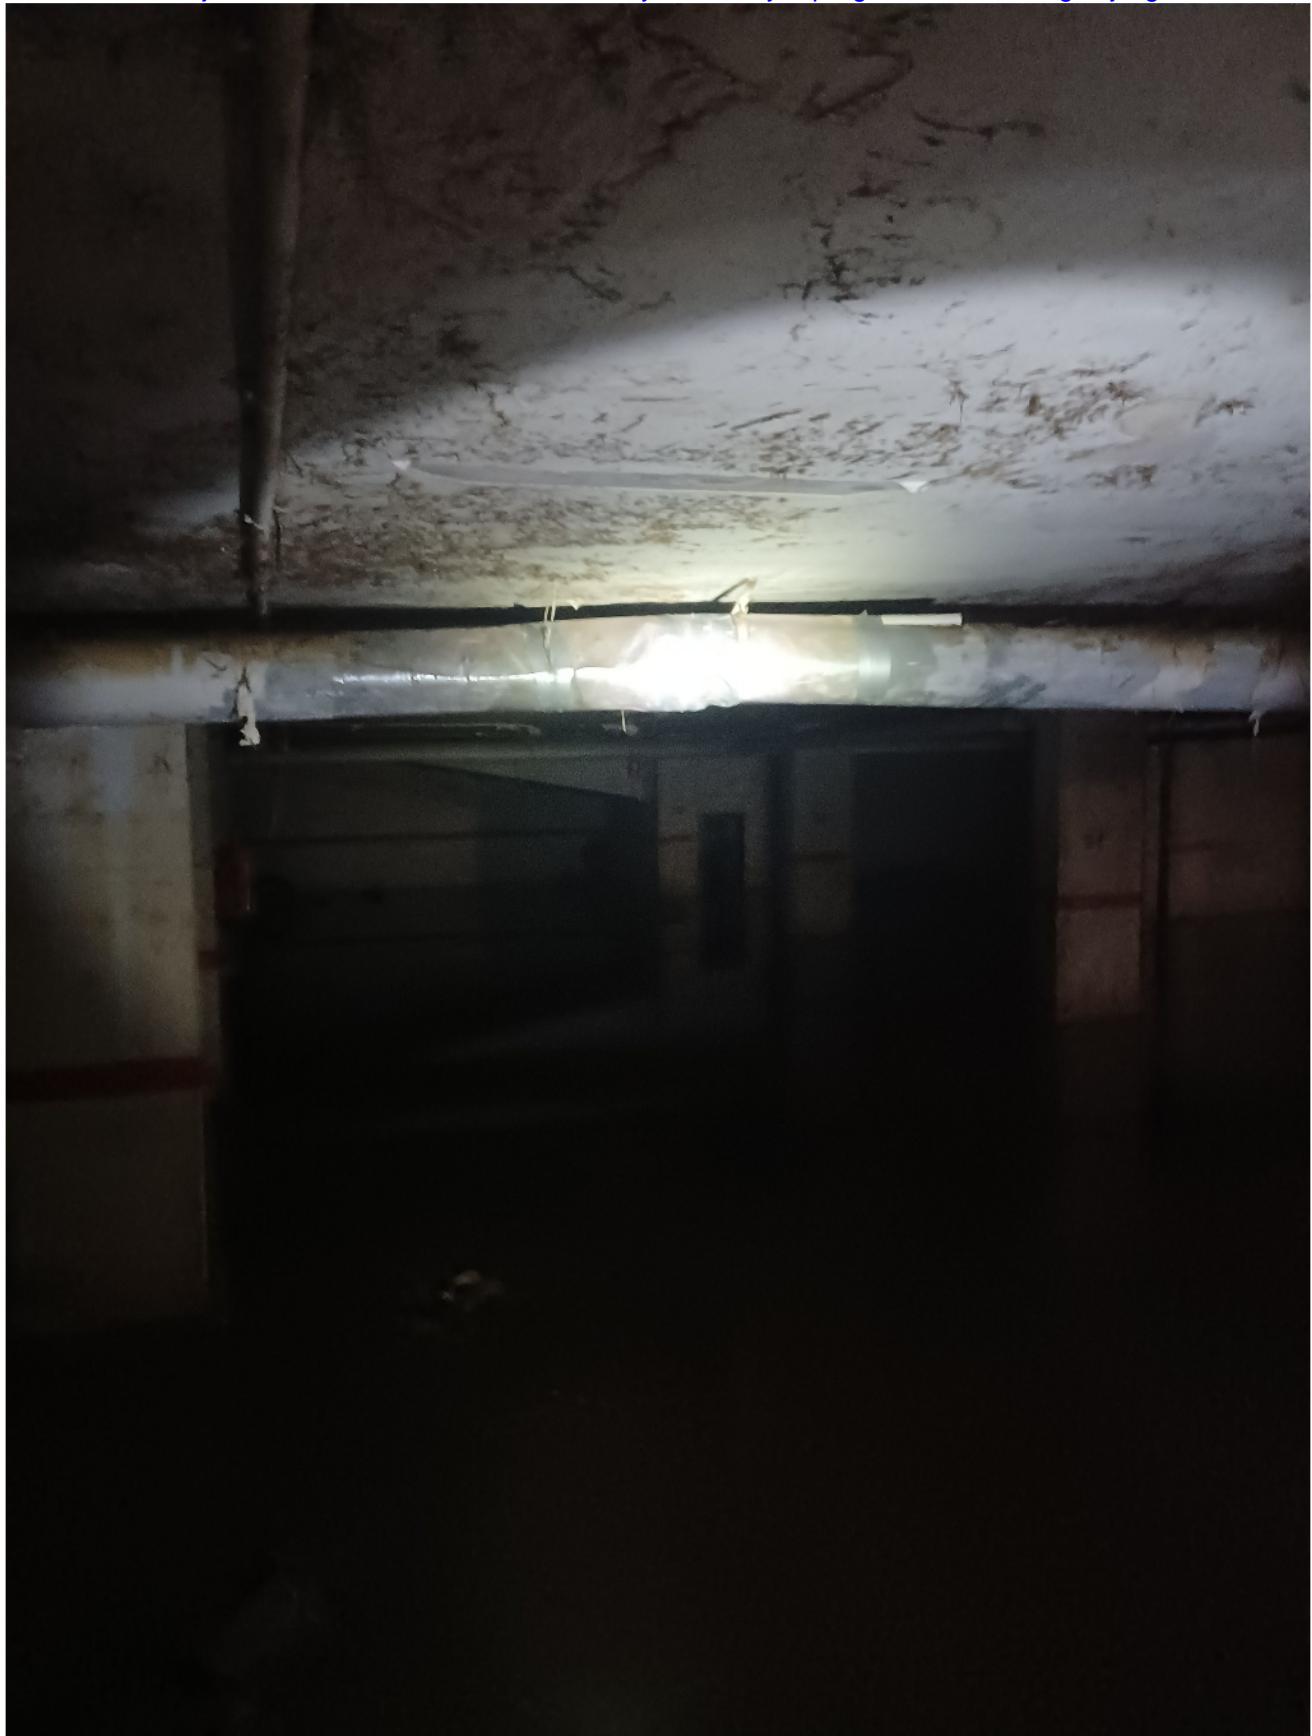
Número de foto: 8/11

8.5 Instalaciones saneamientos	¿Tiene daños? true Zona Sótano Comentarios Colectores colgados dañados
	8.6 Instalaciones abastecimientos	¿Tiene daños? false

Descripción foto: Colector colgado dañado

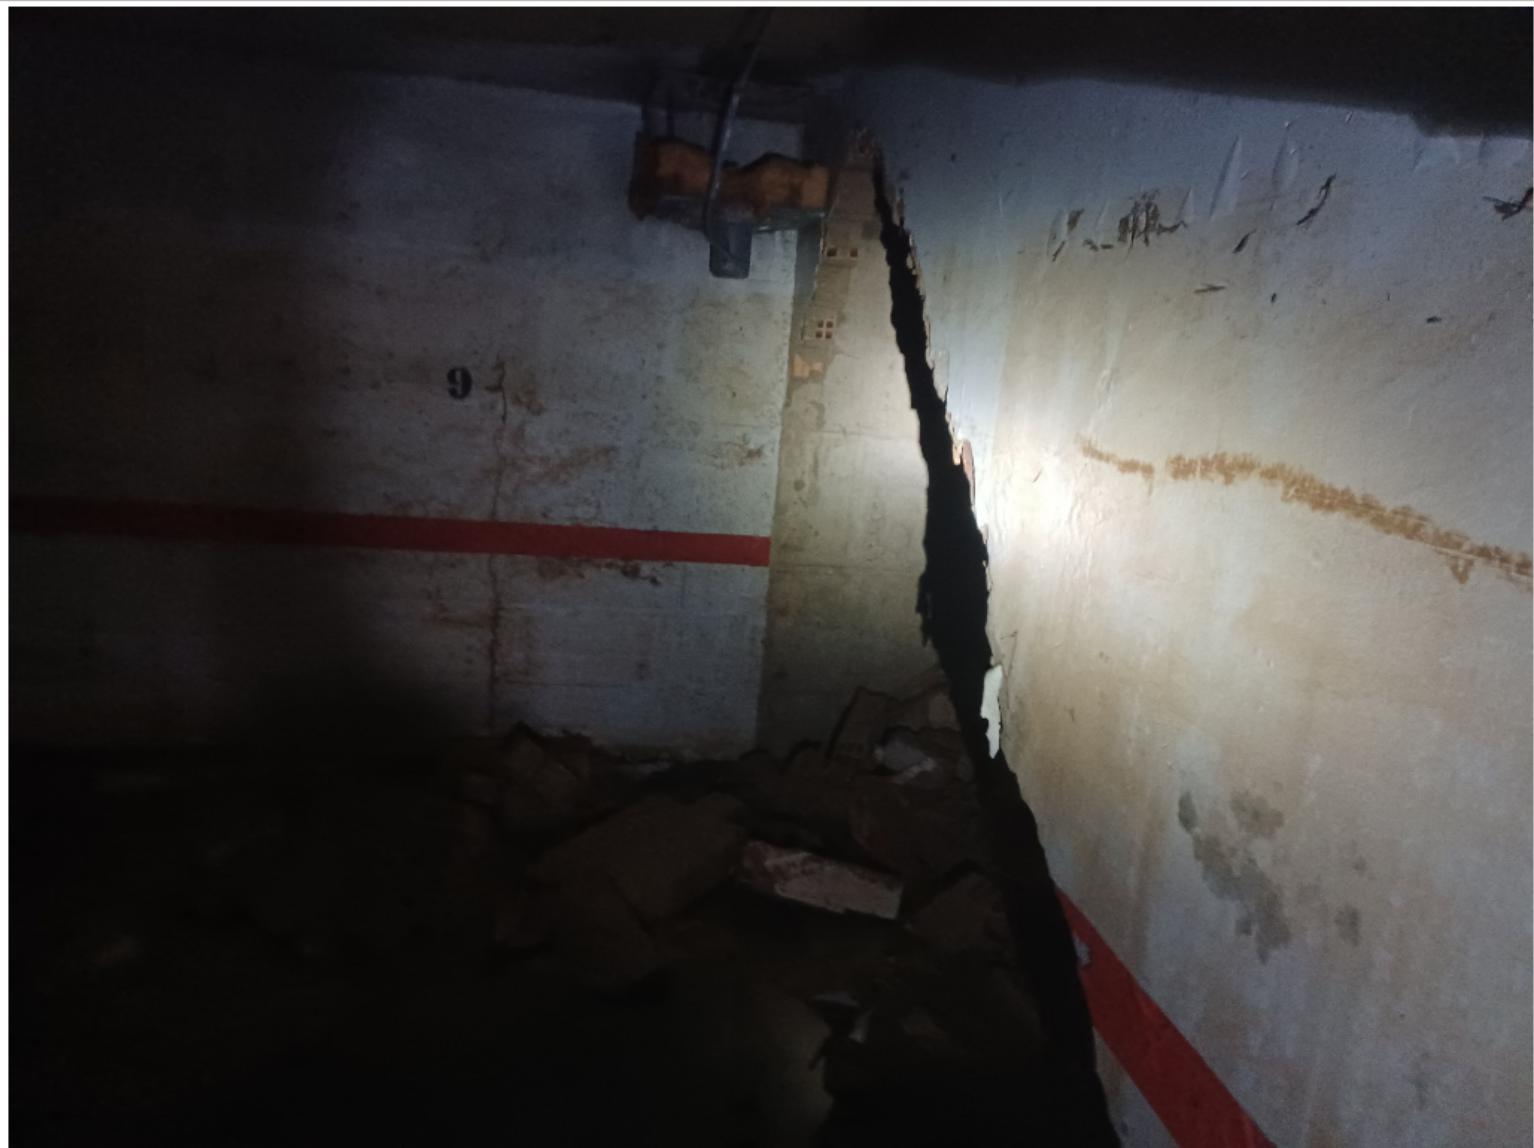
Número de foto: 10/11

Descripción foto: Tabique roto sótano

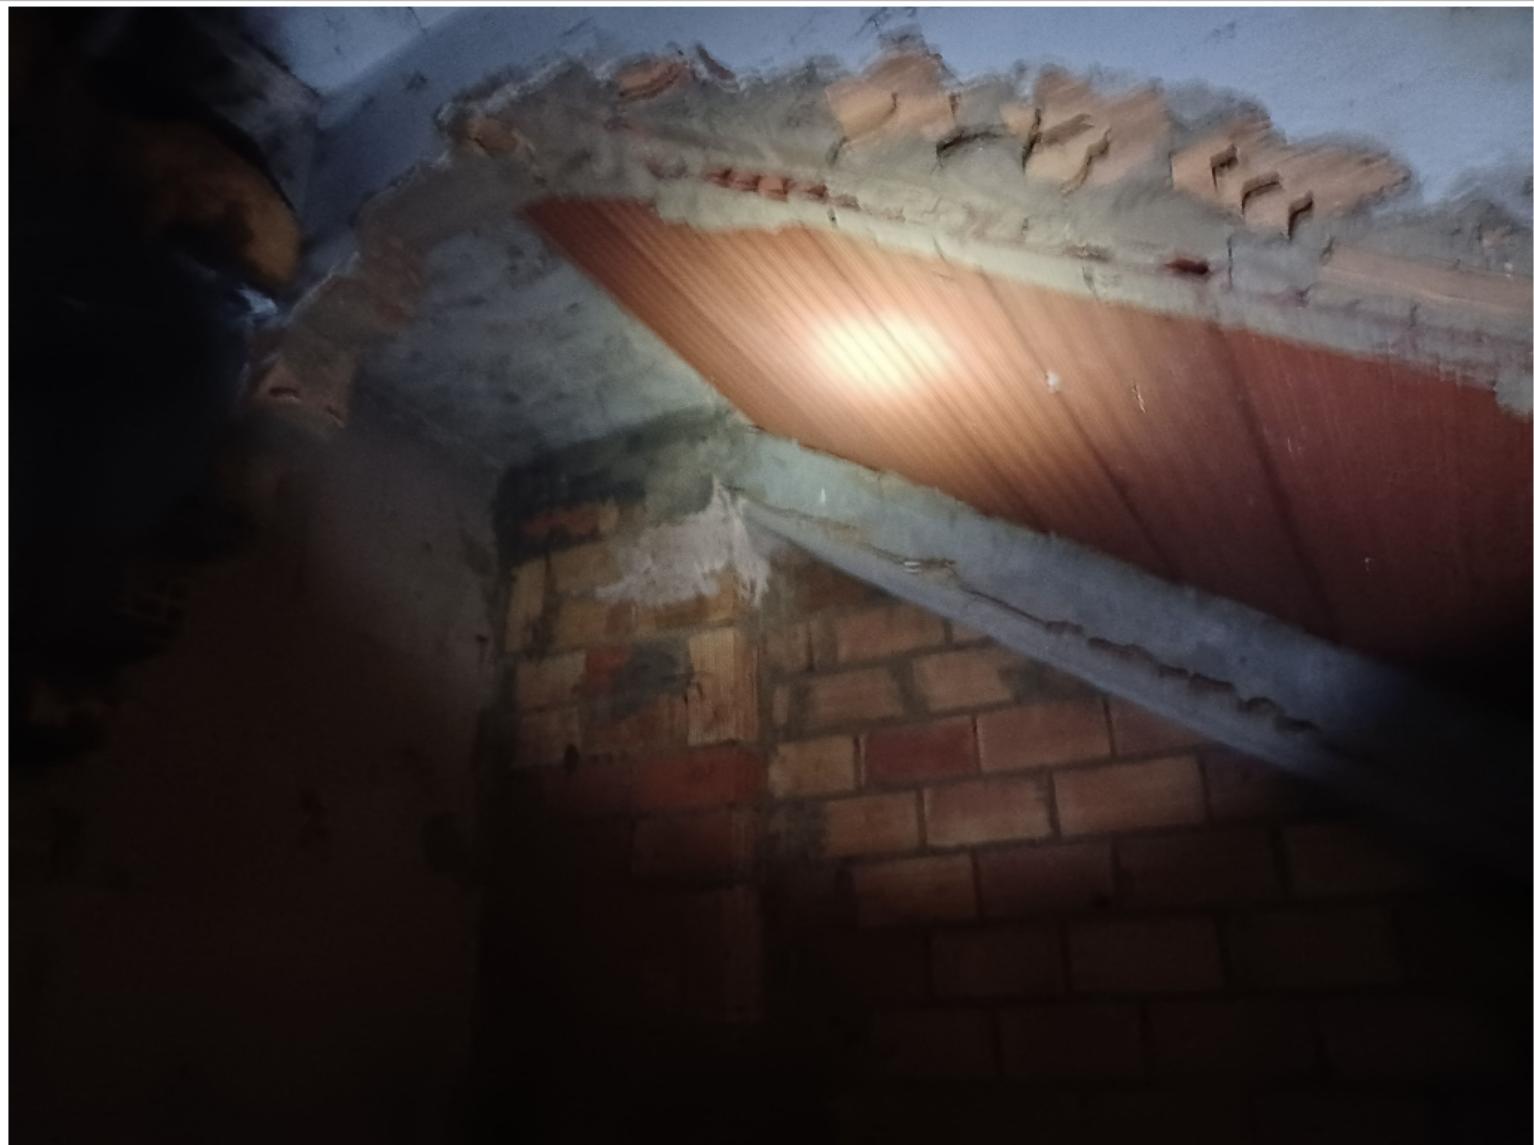
Número de foto: 11/11

4. Datos representante del edificio	Nombre	José Cano Orero	
	Teléfono	649138139	
	Email	canopepe@gmail.com	
	DNI	19848150R	
5. Zonas mapeada del edificio	Tipo mapeo	Interior y exterior	
	Observaciones del mapeo	Escalera acceso a sótano peligro de derrumbe

6. Datos responsable de zona	Nombre	Antonio Llansol	
	Teléfono	620685069	
7. Mapeo anomalías sótano	Sótano inundado	true	
	7.1 Deformación	¿Tiene daños?	false
		¿Requiere actuación urgente?	true
		Zona	Elemento vertical
		Comentarios	Peligra caída de escalera de bajada a sótano

7.2 Fisuras	¿Tiene daños?	false
		¿Requiere actuación urgente?	true
Zona		Elemento vertical	
Comentarios		La escalera de acceso a sótano peligra

Descripción foto: Escalera dañada, ha dejado de estar biapollada, muro de carga roto
