# REEMPLAZO Y REFUERZO DE ESTRUCTURAS SOPORTE PUENTE GRÚA

— Cubilote y riel – Central Romana (CR)

Proyecto aprobado que contempla el reemplazo de **12 pilares tipo muñeco** y elementos estructurales asociados, garantizando la **conservación total** de la geometría, altura y alineación del riel existente del puente grúa.

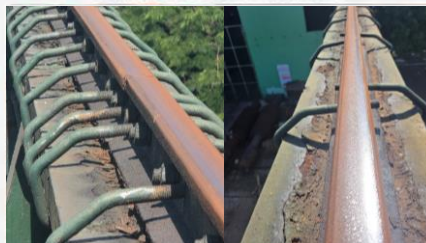
### CHANNELS SUPERIORES

El channel superior presenta avanzado estado de oxidación y daños estructurales a lo largo de su longitud, comprometiendo su capacidad portante y la seguridad del sistema.

- ✓ Oxidación generalizada en ambas alas del channel.
- ✓ Perforaciones y pérdidas de sección en el ala superior y en el alma.
- ✓ Corrosión bajo los pernos y en zonas de apoyo.
- ✓ Pintura deteriorada y desprendida por corrosión.
- ✓ Riesgo de falla estructural debido a la reducción de espesor y continuidad del material.
- ✓ Requiere intervención inmediata para garantizar la seguridad operacional del puente grúa.

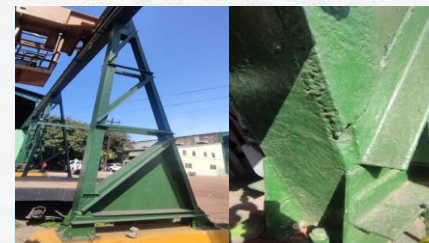
### ANGULARES Y REFUERZOS

Los angulares de arriostramiento, las placas de conexión y los elementos de unión presentan deterioro avanzado, corrosión, deformaciones y deficiencias en soldaduras, comprometiendo la integridad estructural del muñeco y la seguridad del sistema.

- ✓ Corrosión en angulares con pérdida de sección y recubrimiento.
- ✓ Placas de conexión con deformaciones, corrosión y deterioro en los bordes.
- ✓ Soldaduras con grietas, porosidad, falta de continuidad y presencia de empalmes excesivos.
- ✓ Conexiones con pernos y rigidizadores afectados por corrosión.
- ✓ Riesgo de falla en las uniones debido a la reducción de la capacidad resistente.
- ✓ Requiere intervención inmediata para garantizar seguridad estructural y operacional.

Sustitución o reparación de angulares, placas y soldaduras defectuosas. Aplicación de sistema de protección anticorrosiva según especificaciones del proyecto.

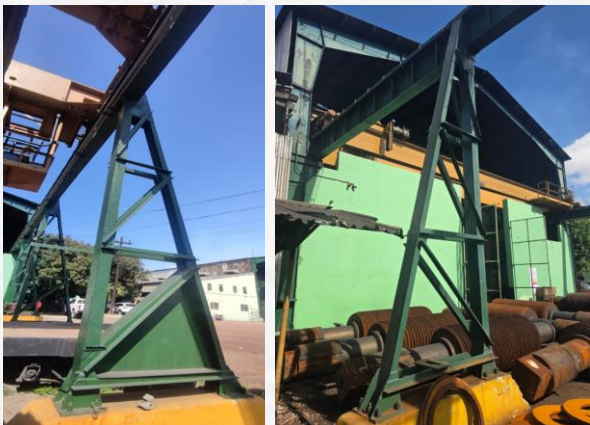
#### 1.1 SUSTITUCIÓN DE 12 MUÑECOS

El muñeco actual presenta avanzado estado de deterioro y corrosión en todos sus componentes estructurales. Su condición compromete la seguridad operacional del sistema del puente grúa y del taller.

- ✓ Corrosión generalizada en perfiles, angulares y placas de base.
- ✓ Pérdida de sección en elementos estructurales y uniones.
- ✓ Pintura deteriorada y desprendimiento por corrosión.
- ✓ Soldaduras con fisuras y signos de fatiga.
- ✓ Placas base con corrosión y deformaciones.
- ✓ Riesgo de falla estructural que compromete la seguridad del puente grúa y del personal.

- ✓ Perfil principal: Channel de 8"
- ✓ Angulares de arriostramiento: 3"x3"
- ✓ Placa base: e = 19 mm
- ✓ Pernos de anclaje: 4 unidades
- ✓ Soldaduras continuas según diseño
- ✓ Pintura epóxica industrial

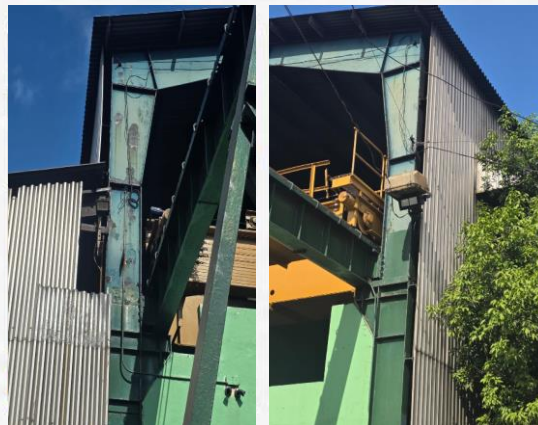
#### 1.2 REHABILITACIÓN DE VIGAS DEL MARCO

Las vigas del marco estructural principal del taller presentan avanzado estado de oxidación, desprendimiento de pintura, pérdida de recubrimiento y deterioro estructural en diversas zonas, comprometiendo su capacidad resistente y la seguridad del sistema soporte del puente grúa.

- ✓ Oxidación generalizada en superficie de las vigas.
- ✓ Desprendimiento de pintura y recubrimiento protector.
- ✓ Corrosión en bordes, uniones y zonas de soldadura.
- ✓ Instalaciones eléctricas expuestas y en mal estado.
- ✓ Componentes deteriorados que afectan la integridad de la estructura.
- ✓ Riesgo de reducción de la capacidad resistente y de falla estructural.
- ✓ Requiere intervención inmediata para garantizar la seguridad operacional del puente grúa y del taller.

- ✓ Limpieza mecánica (grado SSPC-SP10).
- ✓ Eliminación de óxido y material suelto.
- ✓ Reparación de zonas deterioradas.
- ✓ Aplicación de sistema de pintura epóxica anticorrosiva.
- ✓ Protección y sellado de uniones.

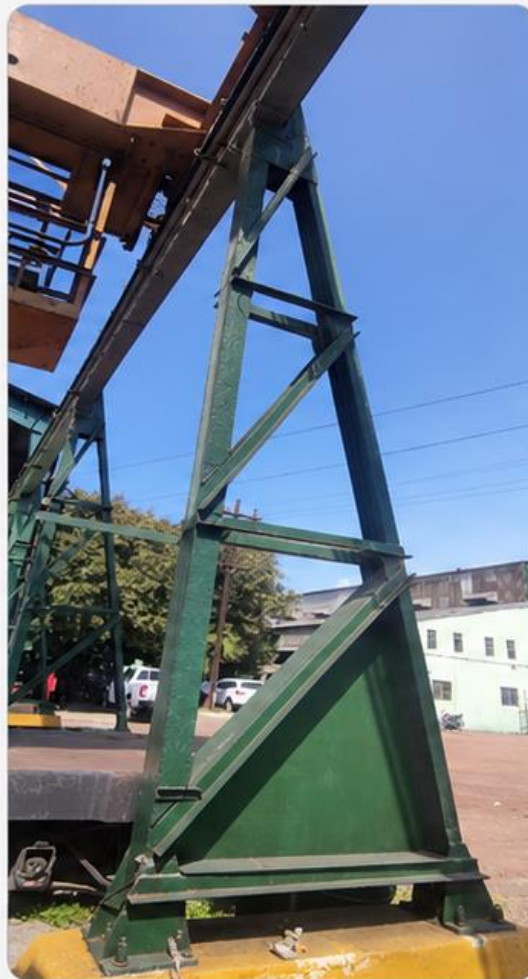
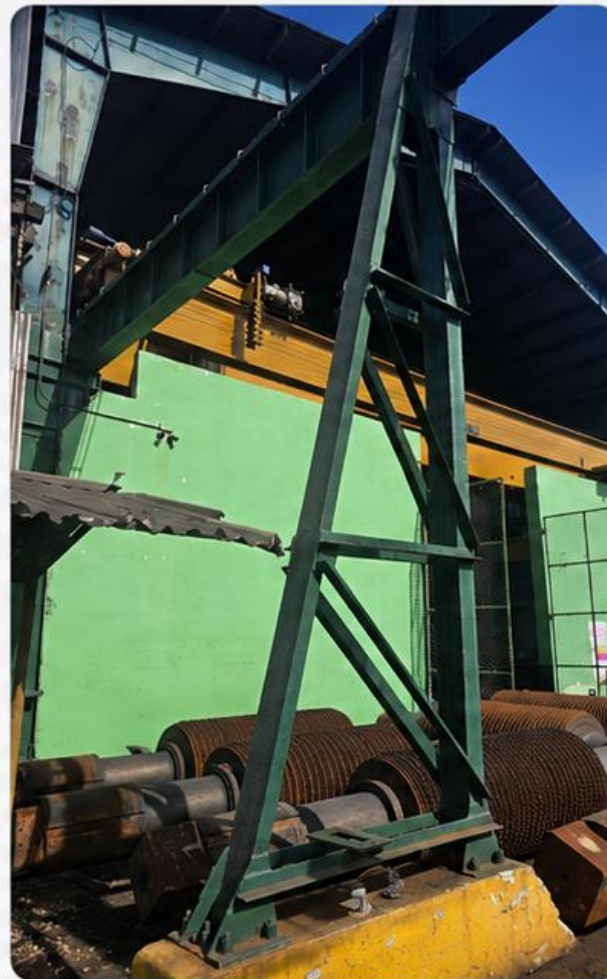
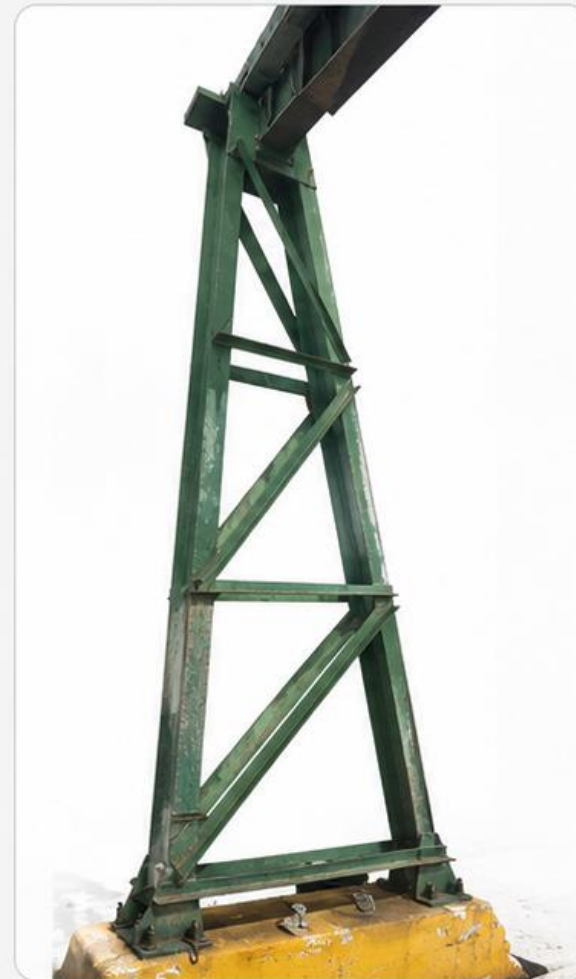
# ESTADO ACTUAL – MUÑECO (PILAR DE SOPORTE)

El deterioro observado compromete la integridad estructural y representa un riesgo significativo para la operación del puente grúa.

La condición actual incrementa el riesgo de falla estructural, paradas no programadas y accidentes operacionales.

Desmontaje del muñeco actual e instalación de uno nuevo fabricado según diseño para garantizar seguridad y continuidad operativa.

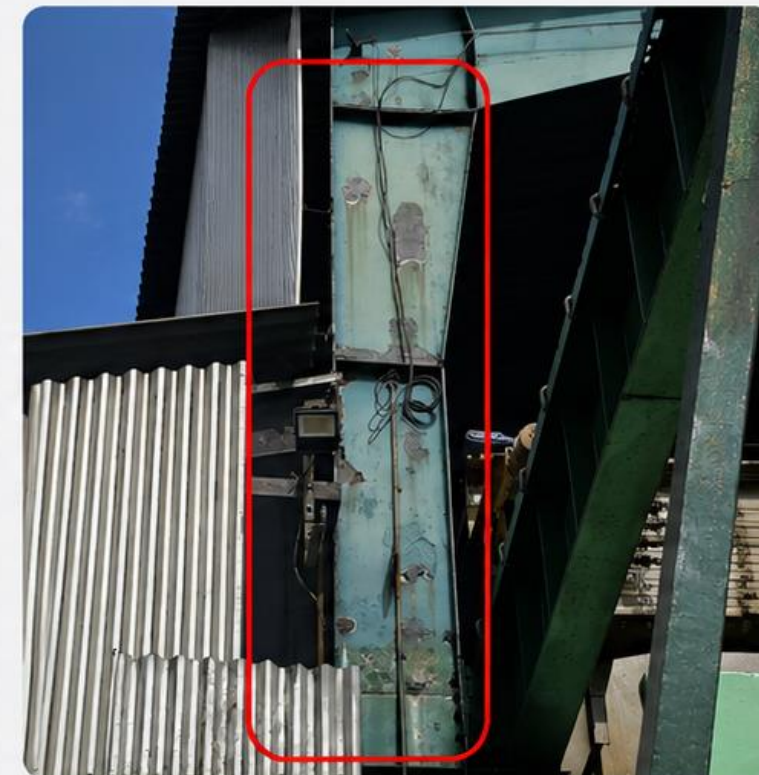
# ESTADO ACTUAL – VIGAS DEL MARCO PRINCIPAL

El deterioro observado no es crítico en este momento, pero representa una afectación progresiva que debe ser intervenida de manera preventiva para evitar riesgos estructurales y operacionales.

La corrosión y pérdida de sección pueden reducir la capacidad de carga y la vida útil de las vigas del marco principal.

Intervención correctiva: tratamiento anticorrosivo, reparación de zonas afectadas y aplicación de sistema de protección estructural.
