Отчет по результатам выполнения работы «Участие при проведении Главным управлением государственного строительного надзора Московской области осмотра и составлении протокола осмотра, в том числе фото- и видеофиксации нарушений обязательных требований, в рамках регионального государственного строительного надзора на территории Московской области» от «14» мая 2025 № НН137

1	Округ/район	г.о. Талдом
2	Местоположение	Московская область, г.о. Талдом, кадастровый номер земельного участка 50:01:0030712:161
3	Наименование объекта капитального строительства	«Многоквартирный жилой дом по адресу: Московская обл., стр. 2, Талдом, севернее м-на «Юбилейный»»

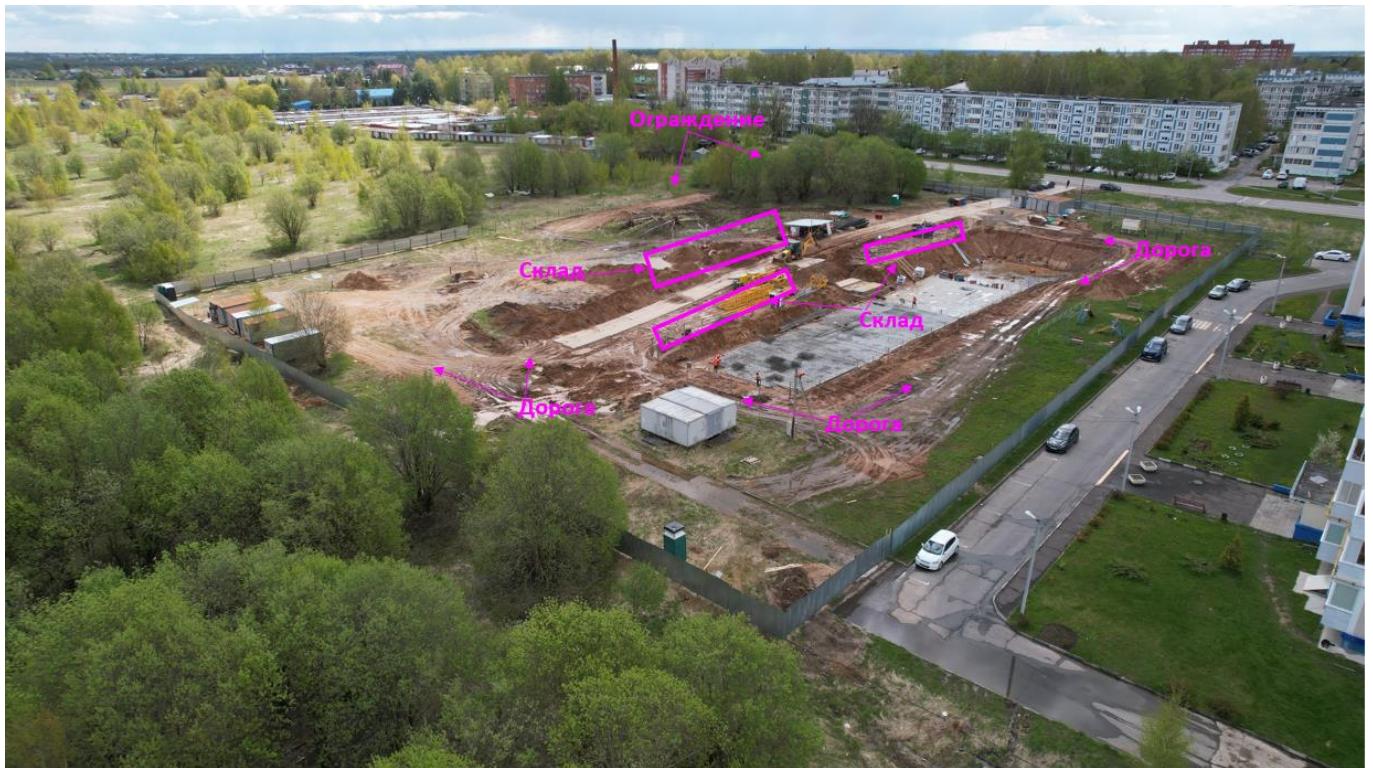
Фото 5 (Место устройства временной дороги, временного ограждения, складских площадок согласно ПОС)

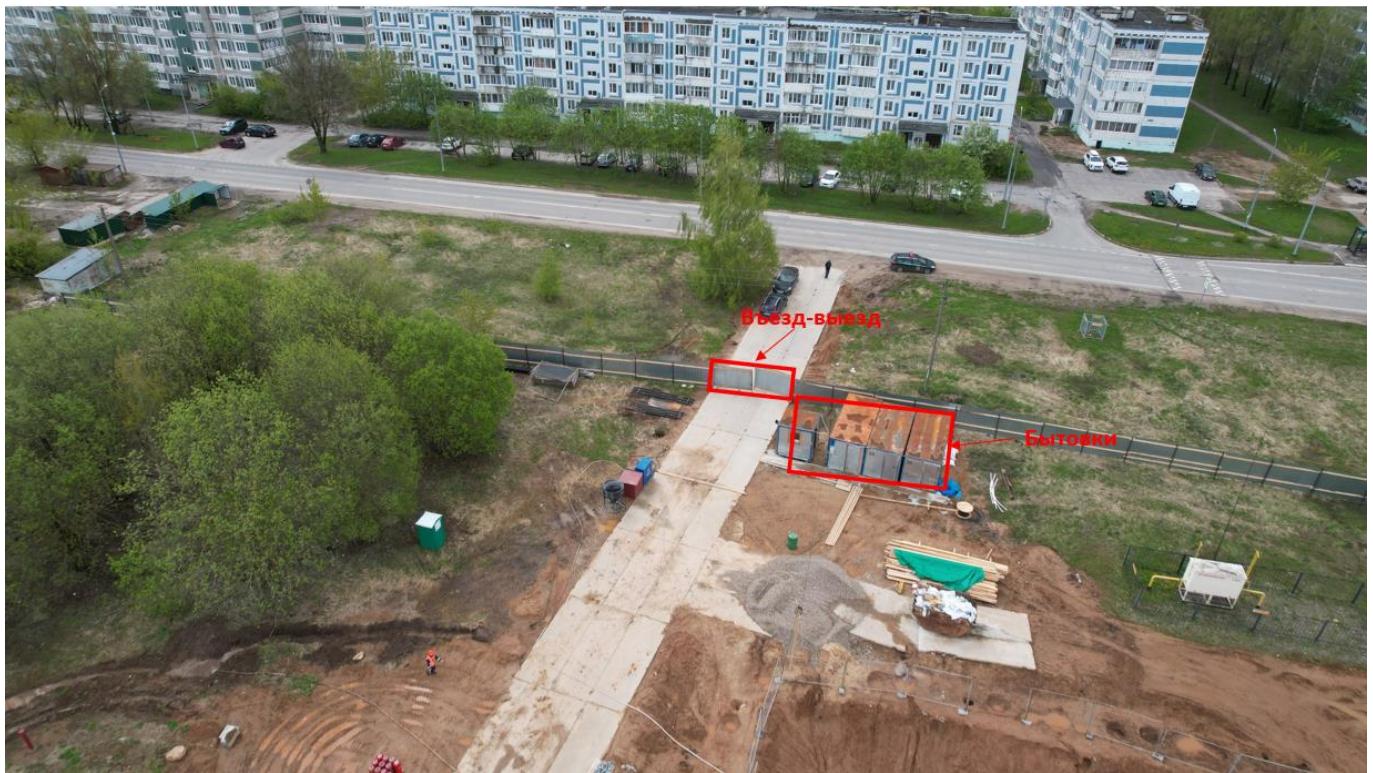
Фото 7 (Устройство въезда-выезда в нарушение ПОС)

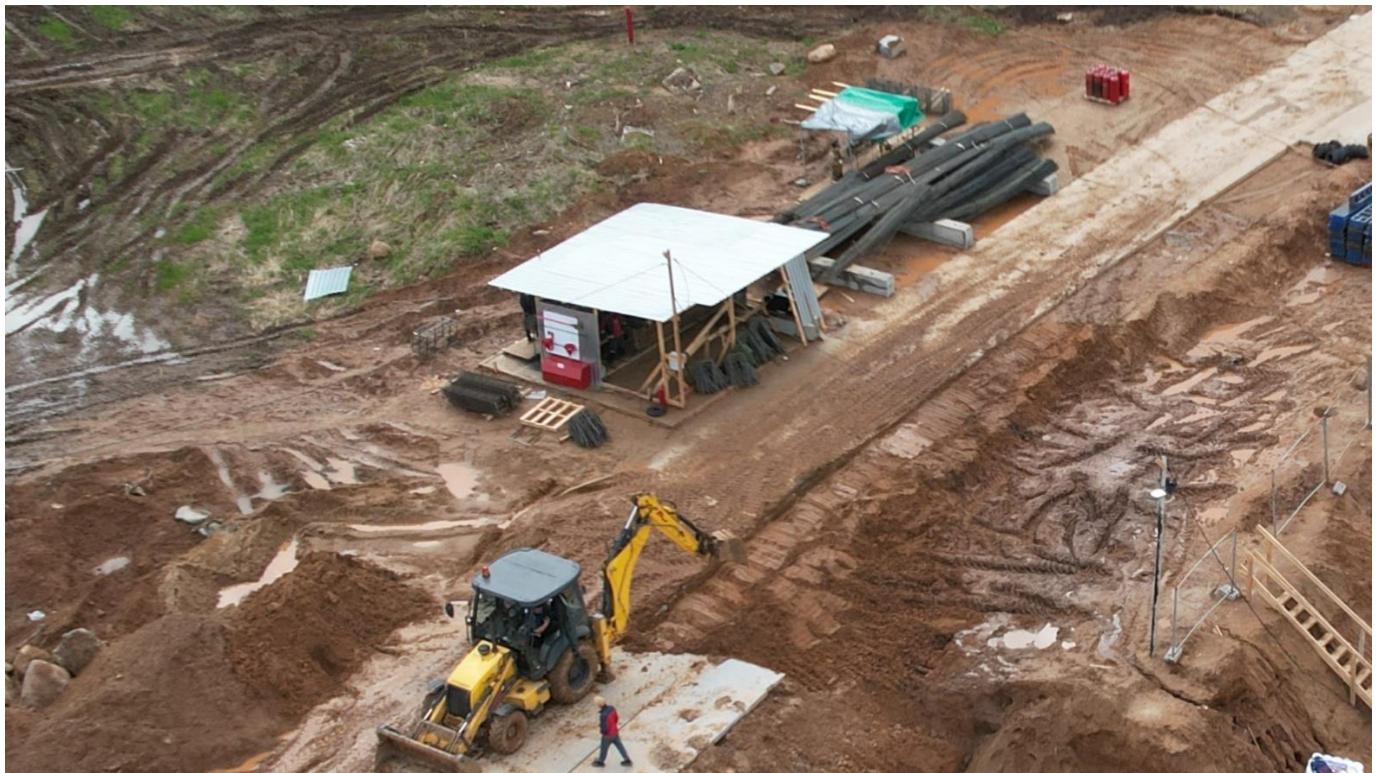
Фото 8 (Стенд пожарной защиты)

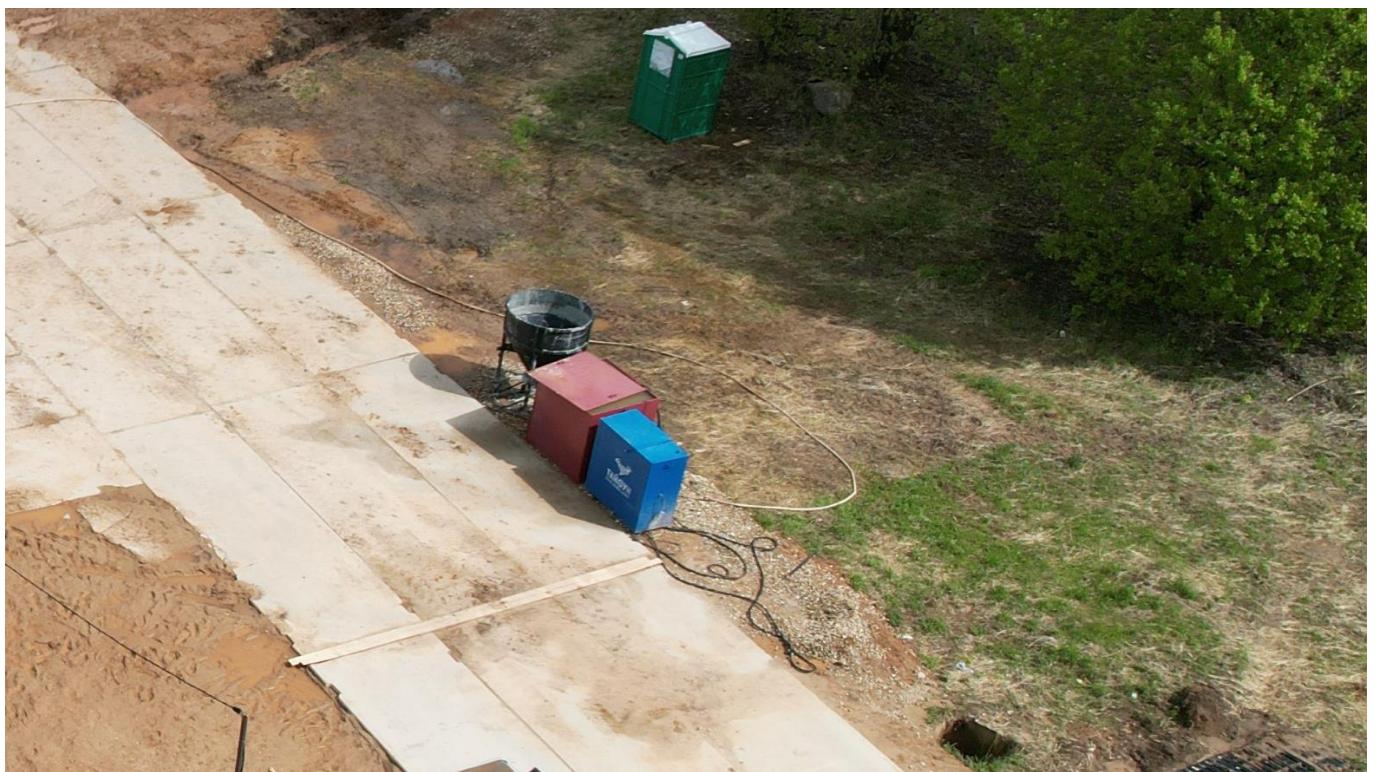
Фото 9 (Мойка колес)

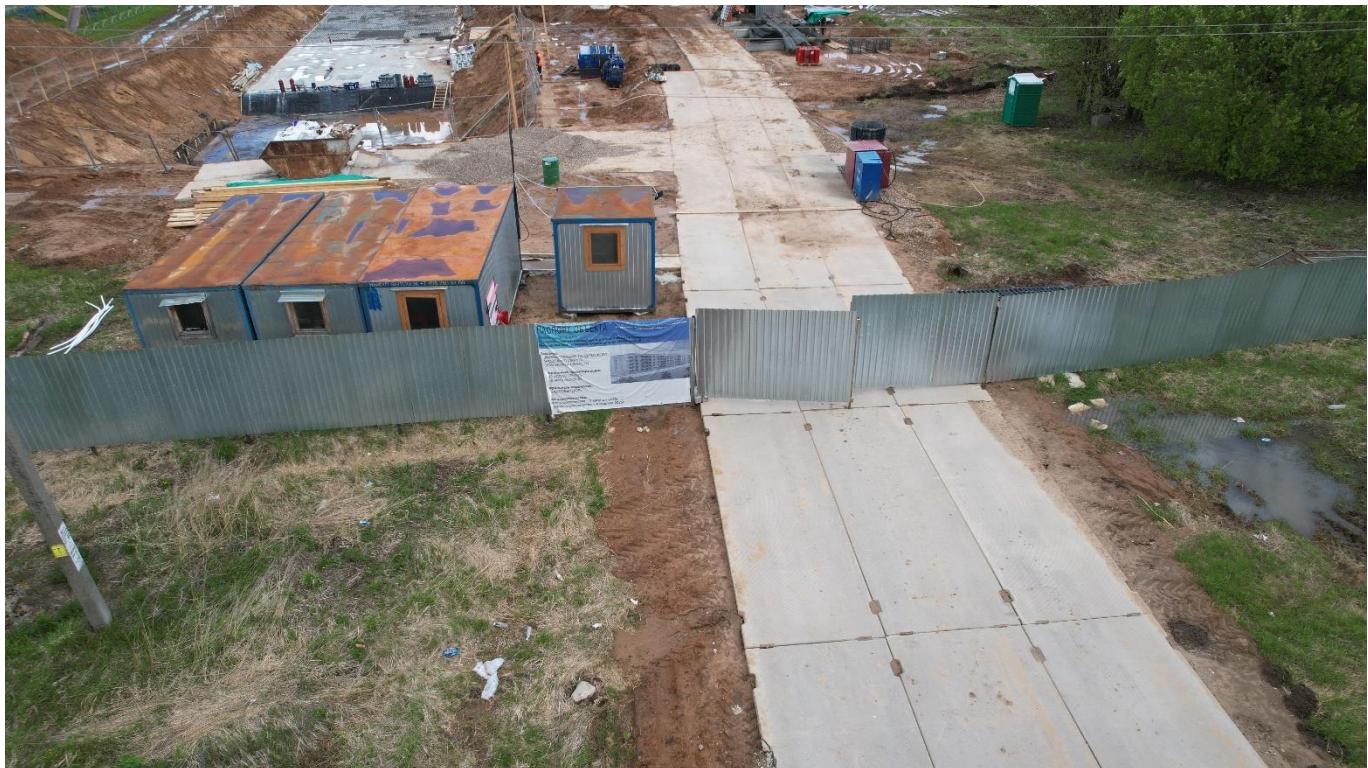
Фото 10 (Информационный щит)
