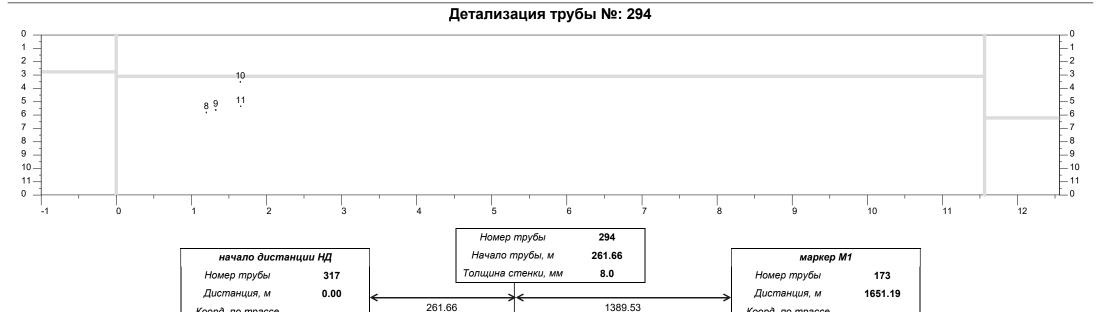
N п/п	N трубы	Дистанция по одометру, м	h, MM	Расстояние от поперечных швов, м	Расстояние от реперных точек, м	Характер особенности	Класс размера	Ориент., ч:мин	Длина, мм	Ширина, мм	d, %	d, мм	Тип пол.	кбд	Оценка	Широта	Долгота	Н, м	Примечание
8		262.85		1.20 / -10.36	HД+262.85/M1-1388.34	Коррозия	CISL	5:46-5:52	9	18	5	0.4	EXT	0.81	С	52°58.13836'	51°04.96669'	44.92	
9		262.97		1.32 / -10.24	HД+262.97/M1-1388.22	Коррозия	PITT	5:35-5:40	18	18	7	0.6	EXT	0.81	С	52°58.13838'	51°04.96659'	44.92	
10		263.30		1.65 / -9.91	НД+263.30/М1-1387.89	Коррозия	PITT	3:28-3:34	11	18	10	8.0	EXT	0.81	С	52°58.13844'	51°04.96632'	44.92	
11		263.31		1.65 / -9.91	НД+263.31/М1-1387.88	Коррозия	CISL	5:18-5:23	9	18	10	0.8	EXT	0.81	С	52°58.13844'	51°04.96632'	44.92
