Under Insulation (CUI)...

RU VI Balongan

Mengurangi Laju Korosi (Corrosion Rate) Akibat Mekanisme Corrosion Under Insulation (CUI).

Pipa Line Condensate 12-LC-2801-MS11-1"

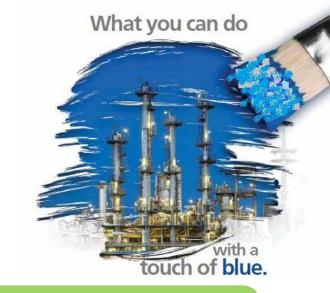
Line Pipa 12-LC-2801-MS11-1" mengalami Heavy Corrosion Under Insulation (H-CUI) setelah isolasi di buka.

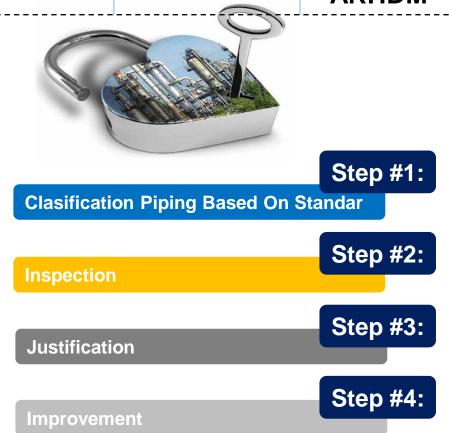
Line Pipa 12-LC-2801-MS11-1" mengalami Heavy Corrosion Under Insulation (H-CUI)

Apabila CUI tidak segera ditanggulangi maka akan terjadi kebocoran yang akan berakibat;

- 1. Unit stop sehingga kerugian financial cukup besar,
- 2. Menyebabkan Energy Losses,
- 3. Bocoran dapat mengganggu lingkungan dan manpower (Unsafe condition)

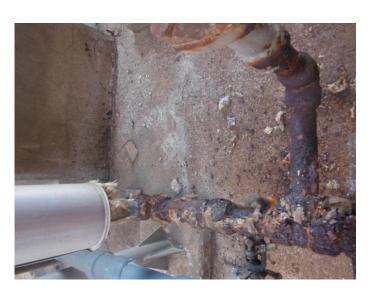
Pipa line condensate 12-LC-2801-MS11-1" yang mengalami CUI yang cukup parah dan dikategorikan sebagai Heavy CUI.

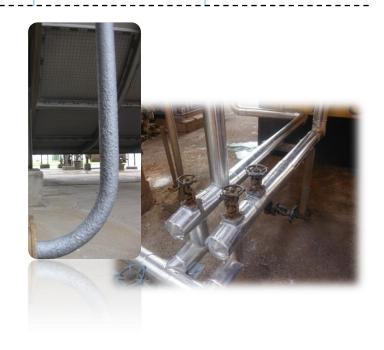
Pipa line condensate 12-LC-2801-MS11-1" yang digunakan sebagai salah satu contoh yang mengalami CUI yang cukup parah dan dikategorikan sebagai Heavy CUI. Sebagai tindakan sementara agar tidak mengalami peningkatan korosi yang cepat maka dilakukan beberapa tahapan sebagai berikut;

- 1. Surface Preparation (Soft Blasting)
- 2. Painting
- 3. Ganti material isolasi dengan Calcium Cilicate
- Jacketing.

Coating pipa & peralatan (dilampirkan foto) dengan menggunakan spesifikasi material;

• Surface Preparation : SSPC-SP2/3

Primer Coating : Read Lead Iron Axide Alkyd, DFT 35µ
