## RELATÓRIO DE MANUTENÇÃO EM GRUPO GERADOR

| <b>Nome:</b> | GMG 03 - CUMMINS C350 D6 - 450 kva | <b>Patrimônio / Número de Série:</b> | |

| <b>Manutenção preventiva de grupo gerador</b> | Manutenção Preventiva de Grupo Gerador | |

| Nome: | GMG 02 - PERKINS GEP750 – 2806 | Patrimônio / Número de Série: | |

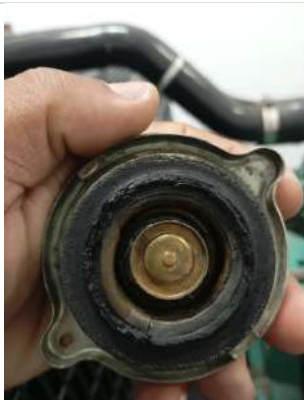
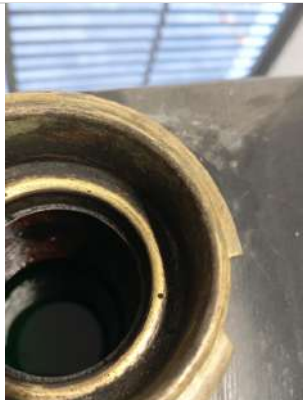
| <b>VAZAMENTOS DO SISTEMA DE ARREFECIMENTO</b> | Não há vazamentos no sistema | |
| <b>VAZAMENTOS DE ÓLEO LUBRIFICANTE</b> | não há vazamento de óleo lubrificante | |
| <b>VAZAMENTOS DO SISTEMA DE ALIMENTAÇÃO</b> | Não há vazamentos de óleo diesel | |
| <b>NÍVEL DE ÁGUA DO RADIADOR</b> | Reservatório e radiador completo | |

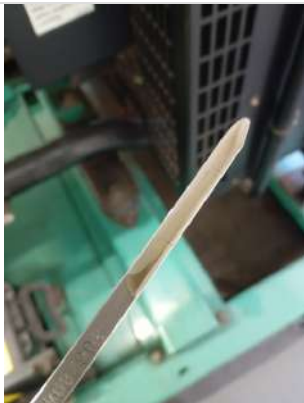
**NÍVEL DE ÓLEO LUBRIFICANTE**

Não há vazamentos de óleo lubrificante

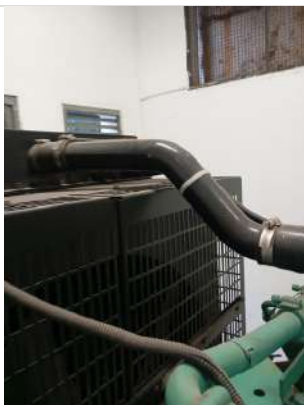
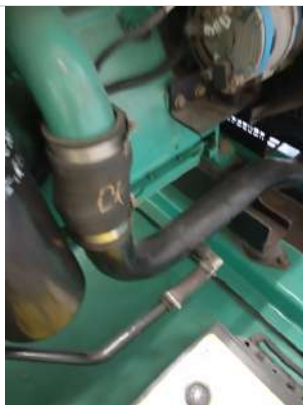
**NÍVEL APROXIMADO DO RESERVATÓRIO DE COMBÚSTIVEL**

90%

**MANGUEIRAS DO SISTEMA DE ARREFECIMENTO**

Sem rechaduras ou vazamentos

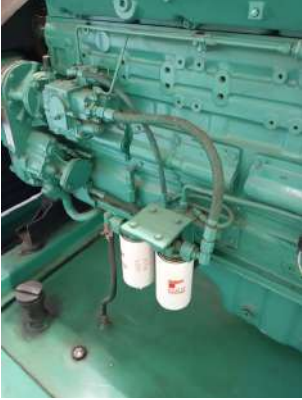
| MANGUEIRAS DO SISTEMA DE ALIMENTAÇÃO | Sem<br>rechaduras ou<br>vazamentos | |

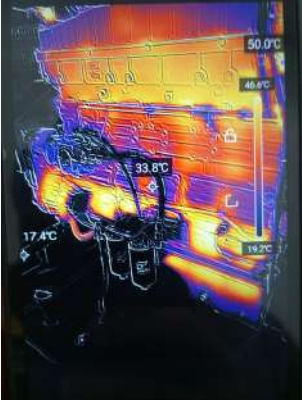
| TEMPERATURA DE PRÉ AQUECIMENTO DO MOTOR | Motor aquecido<br>e temperatura<br>ok | |

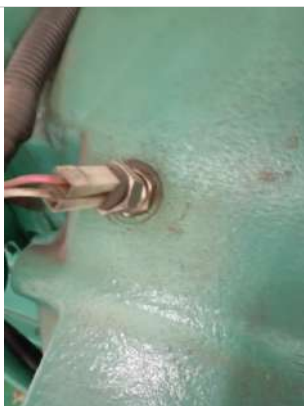
| <b>REGULAGEM DO PICK-UP MAGNÉTICO</b> | Distancia e funcionamento ok | |

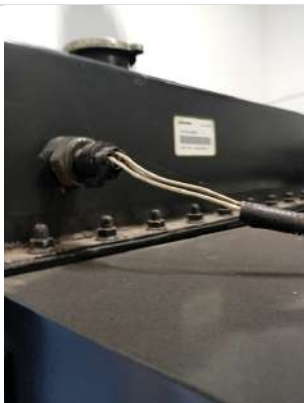
| <b>SENSOR DE NÍVEL DE ÁGUA DO RADIADOR</b> | Conforme | |

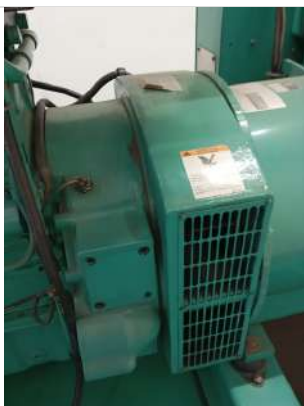
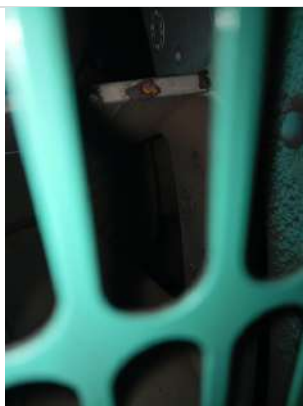
| ACOPLAMENTO ENTRE MOTOR DIESEL E ALTERNADOR CA | Visualmente em boas condições | |

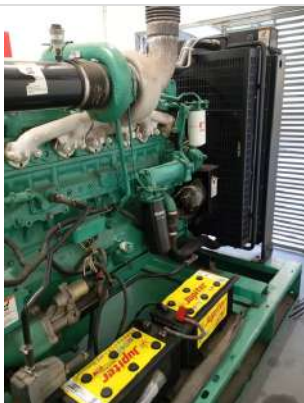
| LIMPEZA DO GRUPO GERADOR | Realizada a<br>limpeza geral<br>do gerador | |

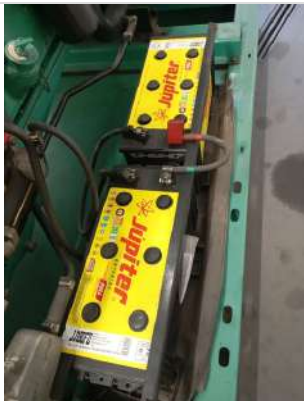
Realizada a limpeza das baterias

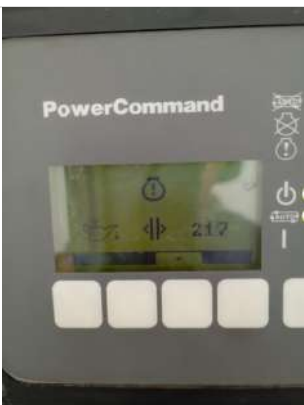
#### APONTAMENTOS OU SUGESTÕES

Usca apresenta falha no sensor pressão do óleo lubrificante, esse modelo de controlador, não possibilita a reprogramação em outra entrada analógica do controlador

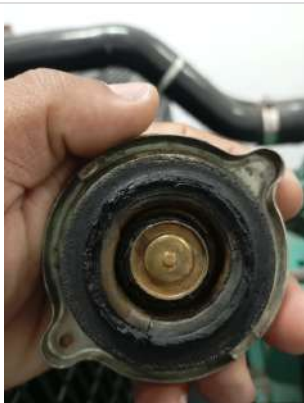
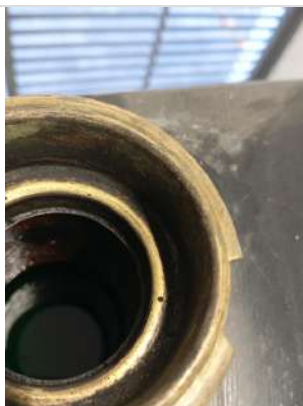
| VAZAMENTOS DO SISTEMA DE ARREFECIMENTO | há pequeno vazamento no sistema | |

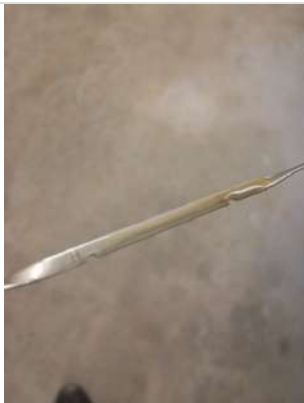
**NÍVEL DE ÓLEO LUBRIFICANTE**

Não há vazamentos de óleo lubrificante

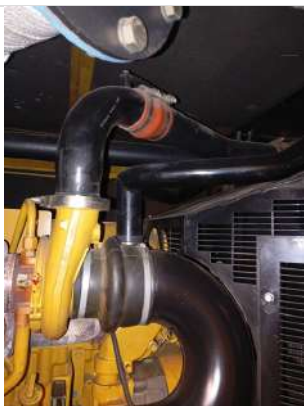
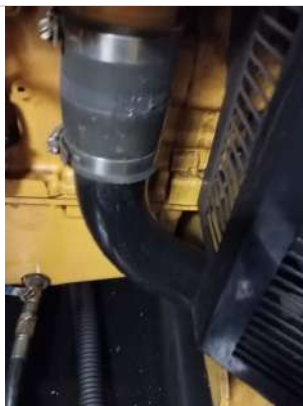
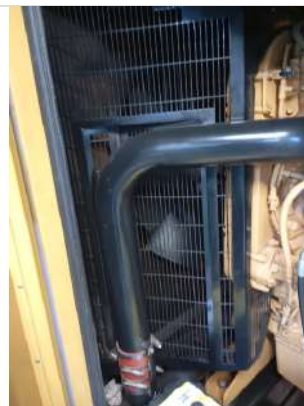
**NÍVEL APROXIMADO DO RESERVATÓRIO DE COMBÚSTIVEL**

100%

**MANGUEIRAS DO SISTEMA DE ARREFECIMENTO**

Sem rechaduras ou vazamentos

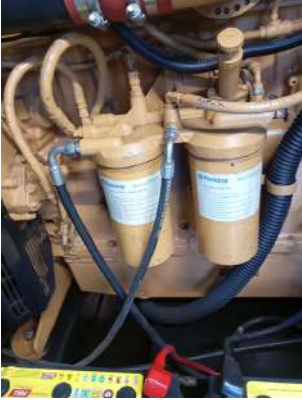
| MANGUEIRAS DO SISTEMA DE ALIMENTAÇÃO | Sem<br>rechaduras ou<br>vazamentos | |

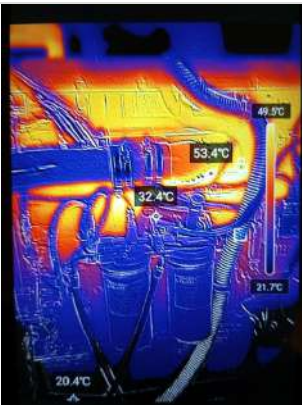
| TEMPERATURA DE PRÉ AQUECIMENTO DO MOTOR | Motor aquecido<br>e temperatura<br>ok | |

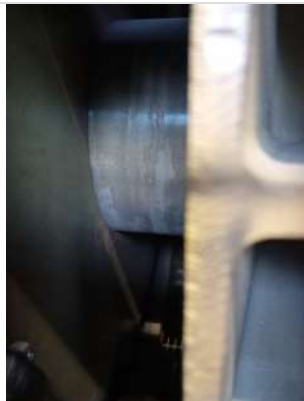
**ACOPLAMENTO ENTRE MOTOR DIESEL E ALTERNADOR CA**

Visualmente em boas condições

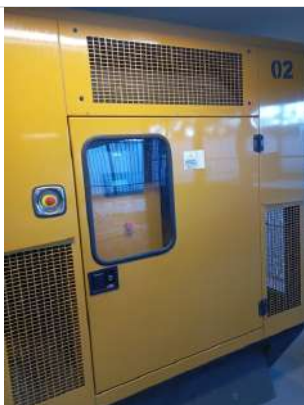
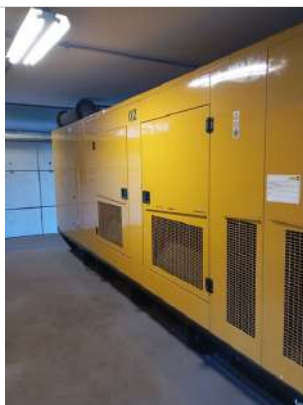
### LIMPEZA DO GRUPO GERADOR

Realizada a  
limpeza geral  
do gerador

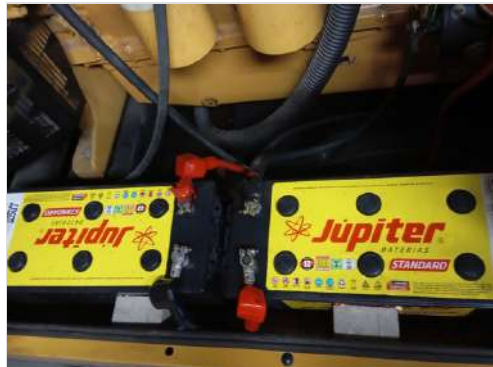
### LIMPEZA DAS BATERIAS

Realizada a limpeza das baterias

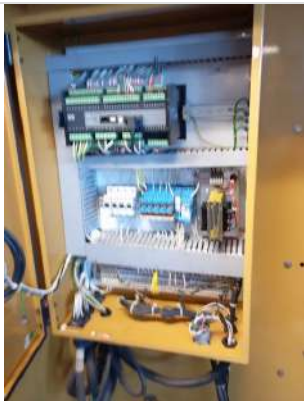
### LIMPEZA EXTERNA E INTERNA DO QUADRO DE COMANDO

Realizada a limpeza do comando

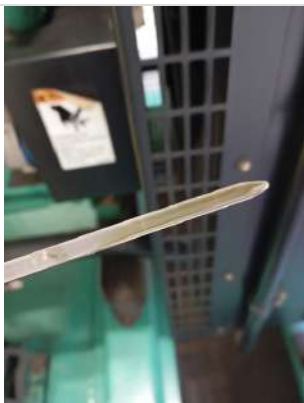
Não há vazamentos de óleo lubrificante

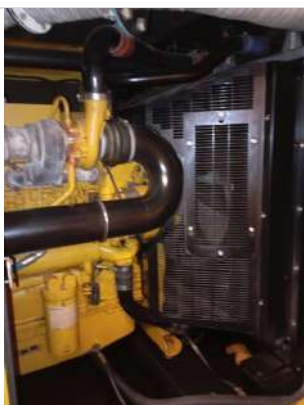
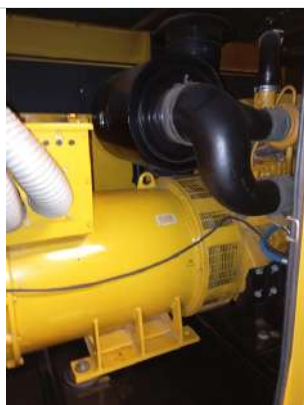
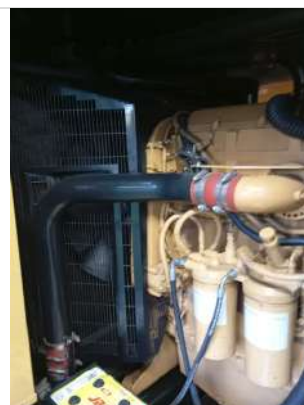
**MANGUEIRAS DO SISTEMA DE ARREFECIMENTO**

Sem rechaduras ou vazamentos

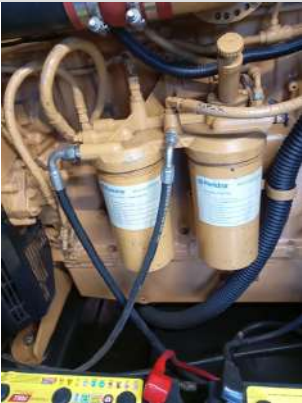
| <b>TEMPERATURA DE PRÉ AQUECIMENTO DO MOTOR</b> | temperatura do<br>pré-<br>aquecimento<br>não aceitável | |

Necessário substituir chicote da fiação do pré aquecimento.

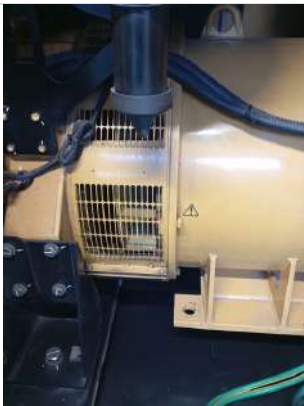
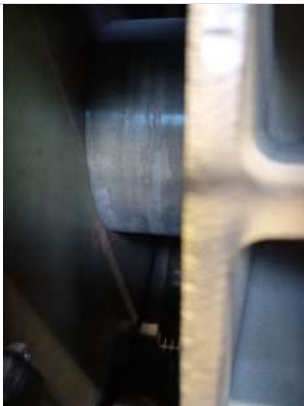
| ACOPLAMENTO ENTRE MOTOR DIESEL E ALTERNADOR CA | Visualmente em boas condições | |
