## RELATÓRIO DE MANUTENÇÃO EM GRUPO GERADOR

| <b>Nome</b><br>0001/SP - (MME) - ALESP | <b>Razão social</b><br>ASSEMBLEIA LEGISLATIVA DO ESTADO DE SÃO PAULO |

| <b>Nome:</b> | GMG 03 - CUMMINS C350 D6 - 450 kva | <b>Patrimônio / Número de Série:</b> | |

| <b>Manutenção preventiva de grupo gerador</b> | Manutenção Preventiva de Grupo Gerador | |

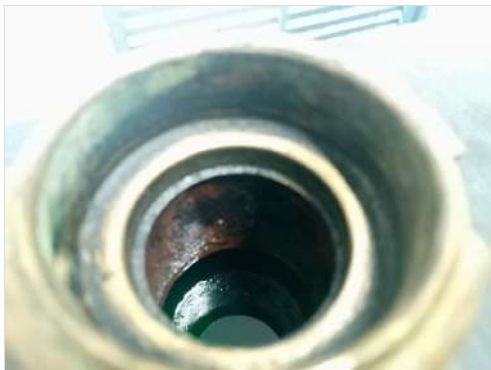
| <b>NÍVEL DE ÁGUA DO RADIADOR</b> | Reservatório e radiador completo | |

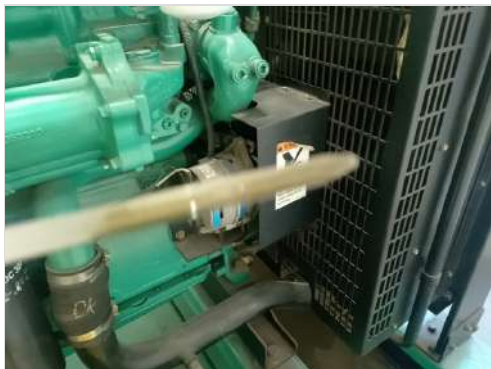
### NÍVEL DE ÓLEO LUBRIFICANTE

Não há vazamentos de óleo lubrificante

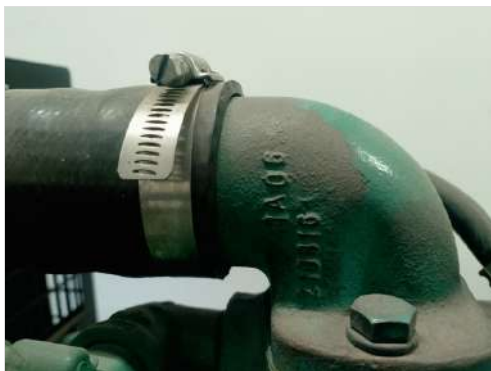
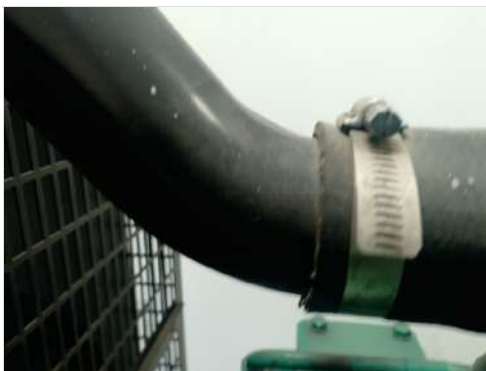
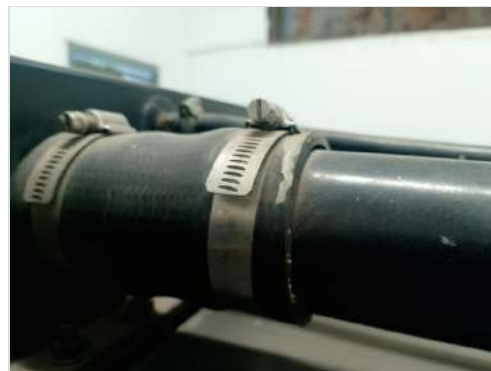
### MANGUEIRAS DO SISTEMA DE ARREFECIMENTO

Sem rechaduras ou vazamentos

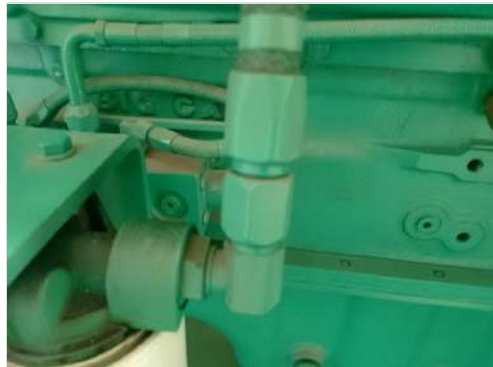
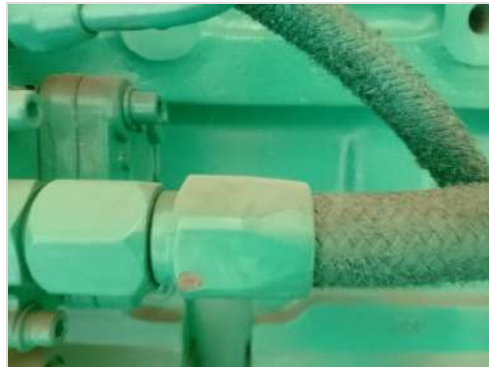
### MANGUEIRAS DO SISTEMA DE ALIMENTAÇÃO

Sem  
rechaduras ou  
vazamentos

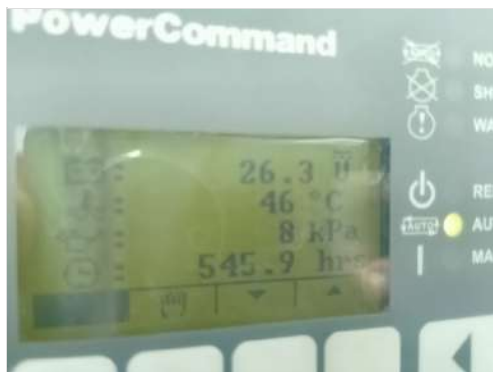
### TEMPERATURA DE PRÉ AQUECIMENTO DO MOTOR

Motor aquecido  
e temperatura  
ok

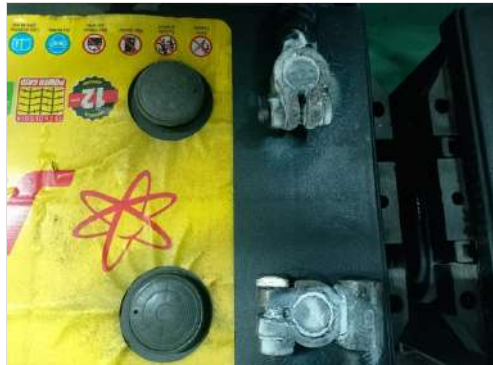
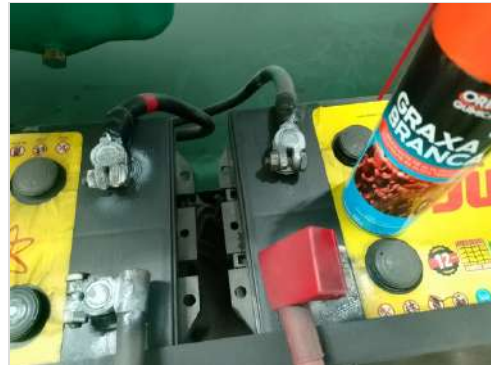
### LUBRIFICAÇÃO DOS TERMINAIS

Lubrificados e sem corrosão

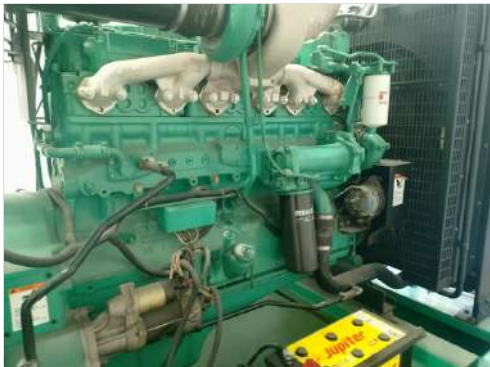
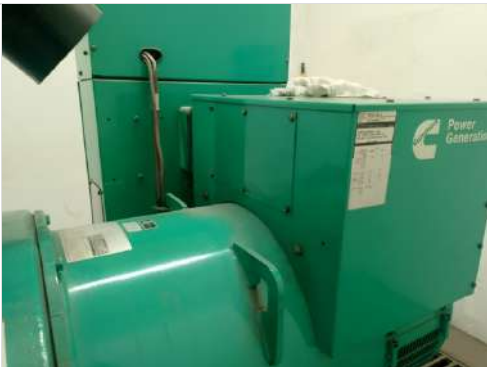
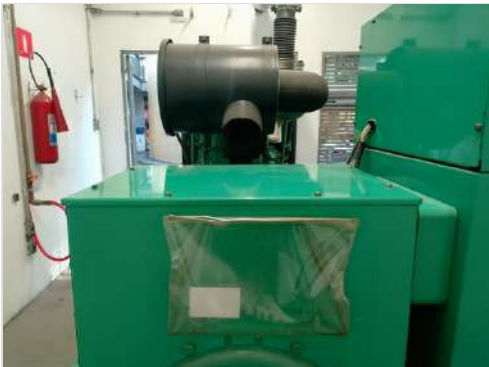
| LIMPEZA DO GRUPO GERADOR | Realizada a limpeza geral do gerador | |

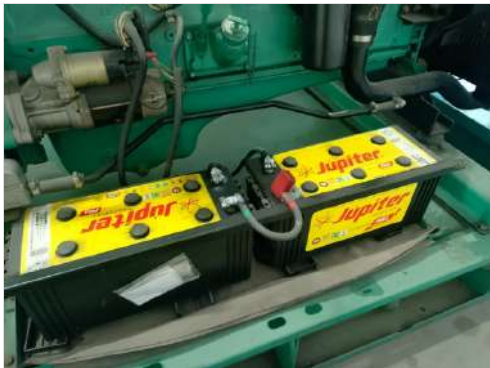
| LIMPEZA DAS BATERIAS | Realizada a limpeza das baterias | |

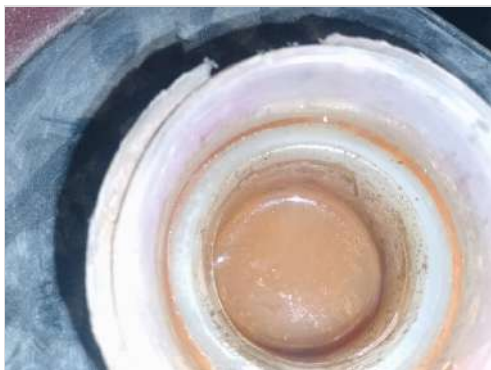
| NÍVEL DE ÁGUA DO RADIADOR | Reservatório e radiador completo | |

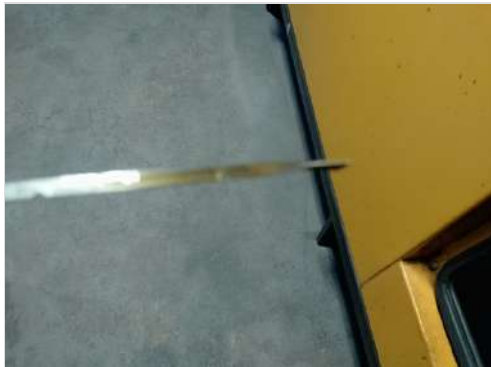
**NÍVEL DE ÓLEO LUBRIFICANTE**

Não há vazamentos de óleo lubrificante

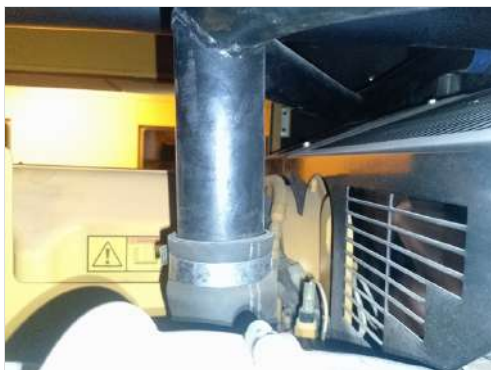
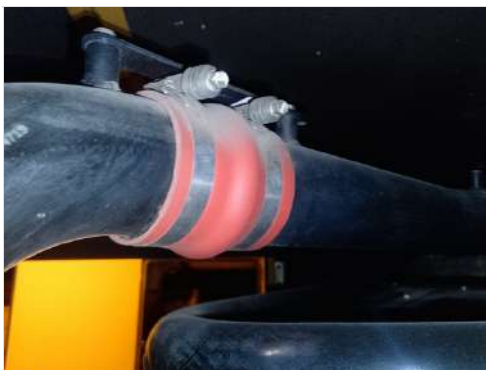
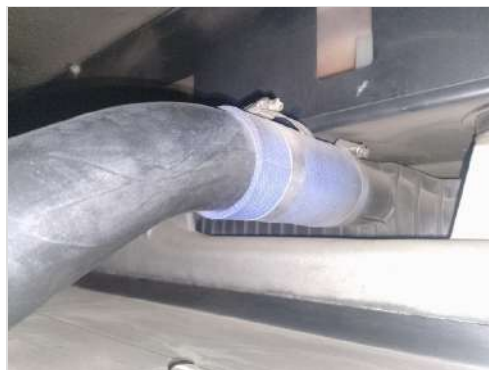
**MANGUEIRAS DO SISTEMA DE ARREFECIMENTO**

Sem rechaduras ou vazamentos

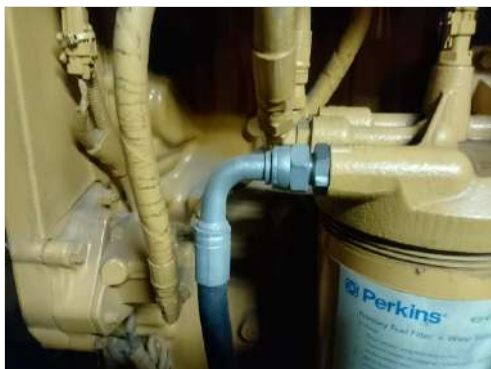
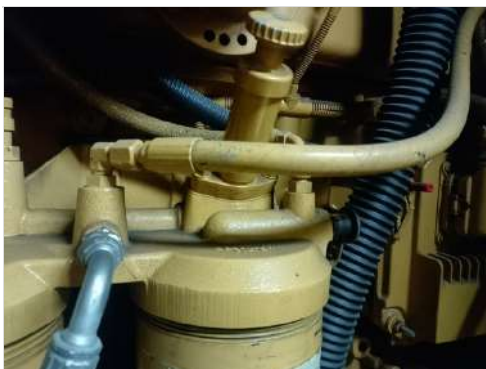
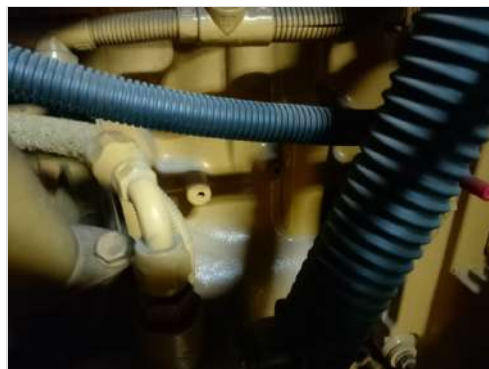
**MANGUEIRAS DO SISTEMA DE ALIMENTAÇÃO**

Sem rechaduras ou vazamentos

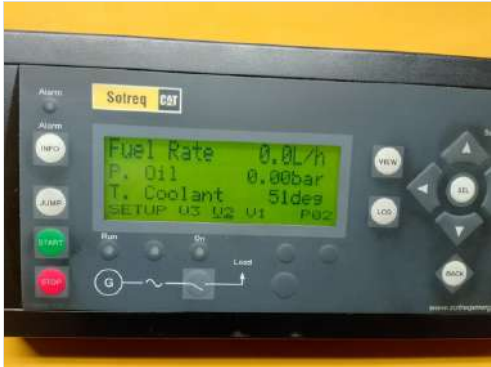
| TEMPERATURA DE PRÉ AQUECIMENTO DO MOTOR | Motor aquecido e temperatura ok | |

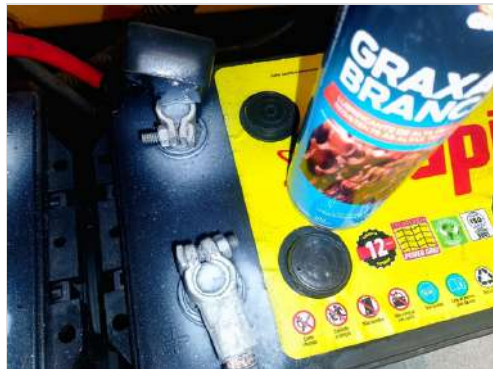
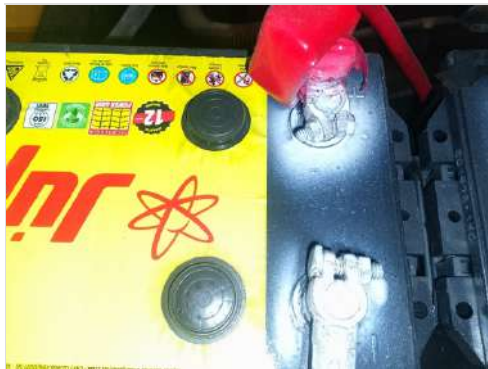
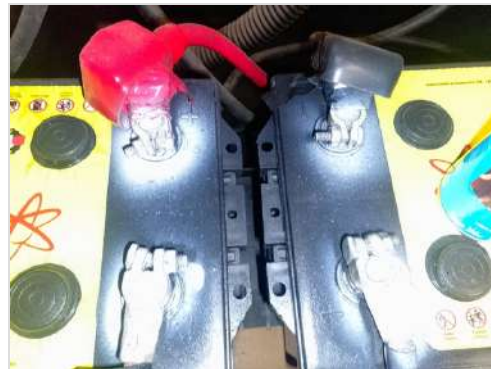
| LUBRIFICAÇÃO DOS TERMINAIS | Lubrificados e sem corrosão | |

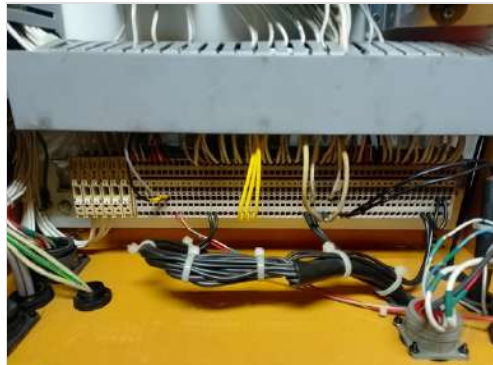
**REAPERTO EM BORNES E CONTATOS**

Contatos  
apertados e  
verificados

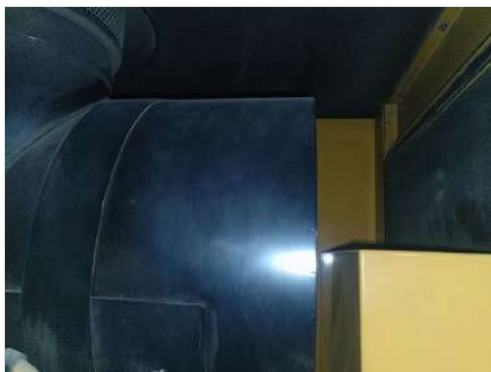
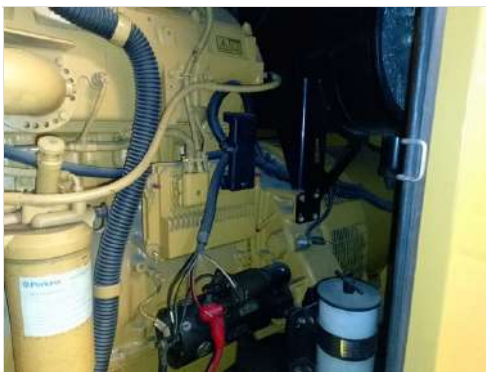
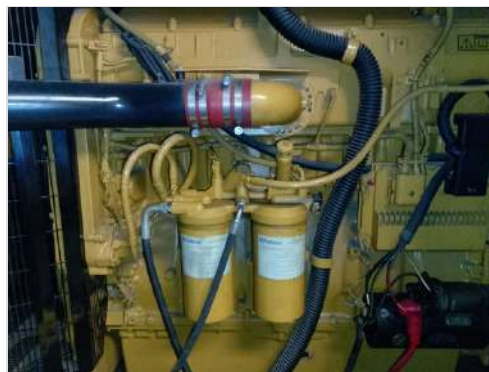
| LIMPEZA DO GRUPO GERADOR | Realizada a limpeza geral do gerador | |

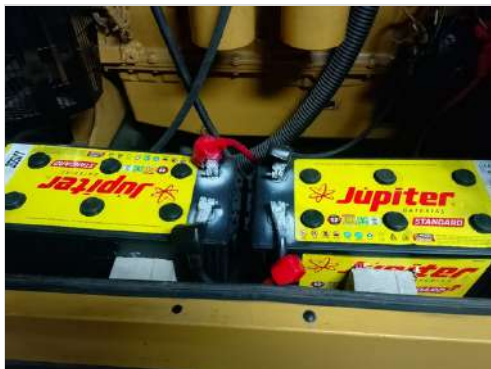
### LIMPEZA DAS BATERIAS

Realizada a limpeza das baterias

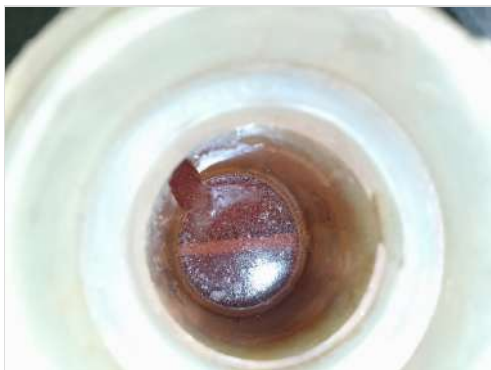
| NÍVEL DE ÁGUA DO RADIADOR | Reservatório e radiador completo | |

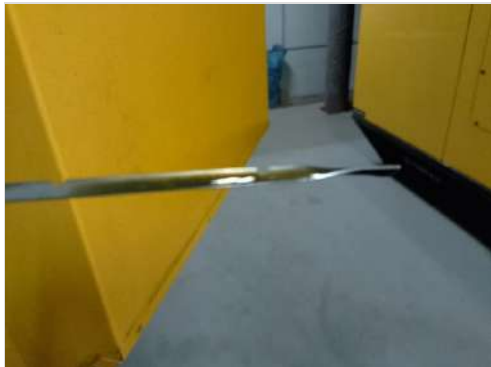
**NÍVEL DE ÓLEO LUBRIFICANTE**

Não há vazamentos de óleo lubrificante

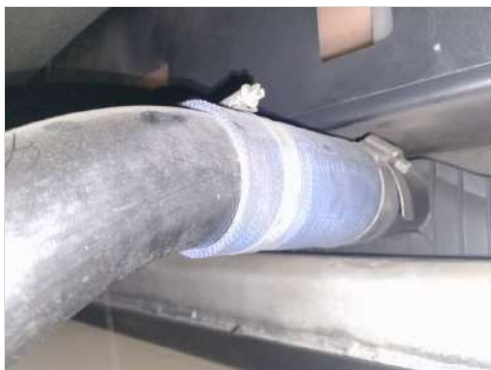
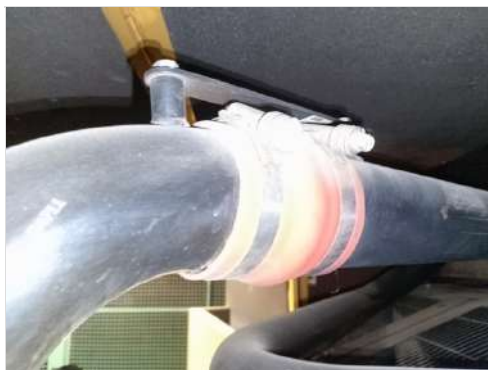
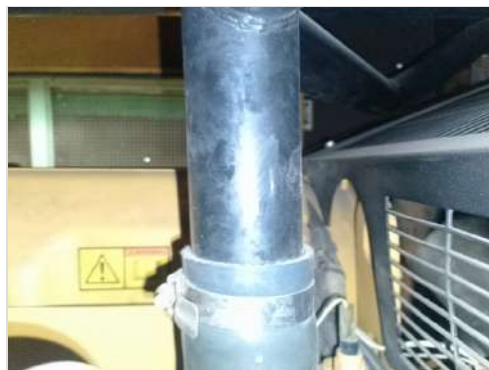
**MANGUEIRAS DO SISTEMA DE ARREFECIMENTO**

Sem rechaduras ou vazamentos

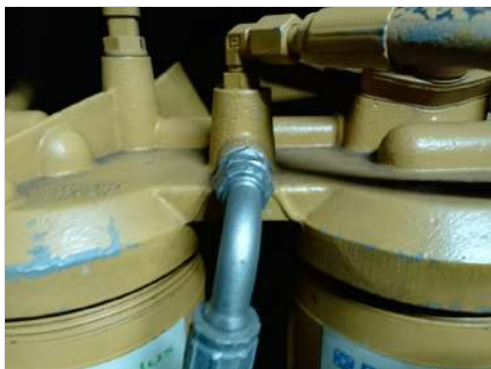
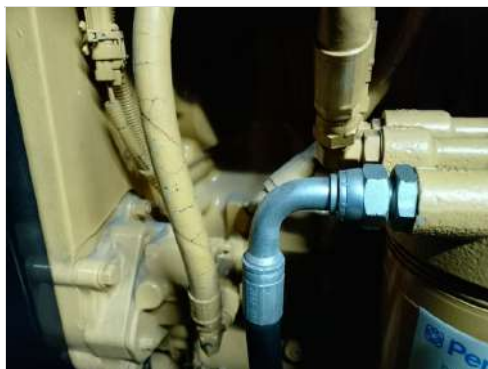
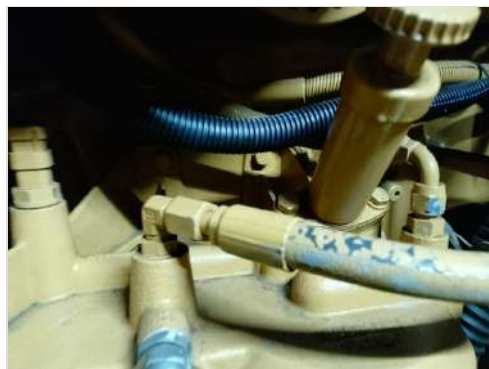
**MANGUEIRAS DO SISTEMA DE ALIMENTAÇÃO**

Sem rechaduras ou vazamentos

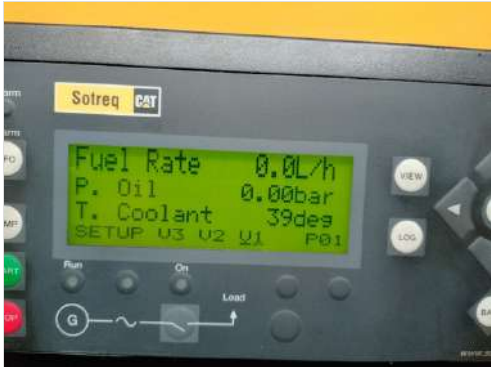
| TEMPERATURA DE PRÉ AQUECIMENTO DO MOTOR | Motor aquecido e temperatura ok | |

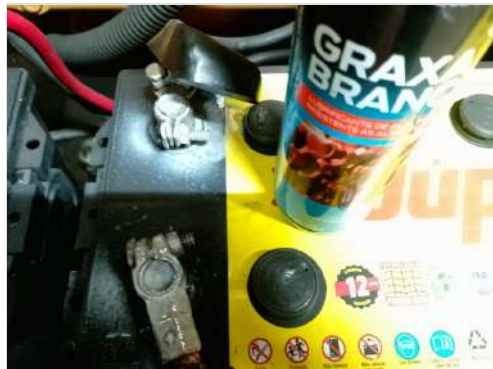
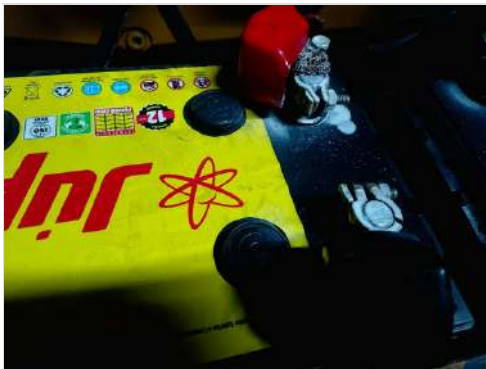
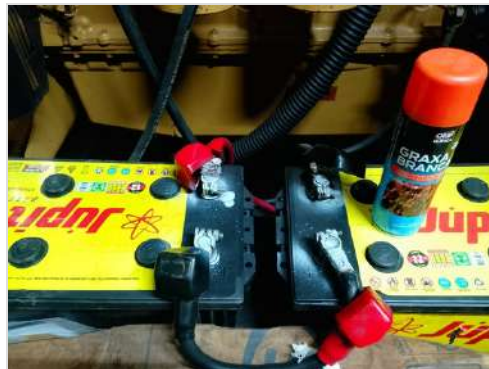
| LUBRIFICAÇÃO DOS TERMINAIS | Lubrificados e sem corrosão | |

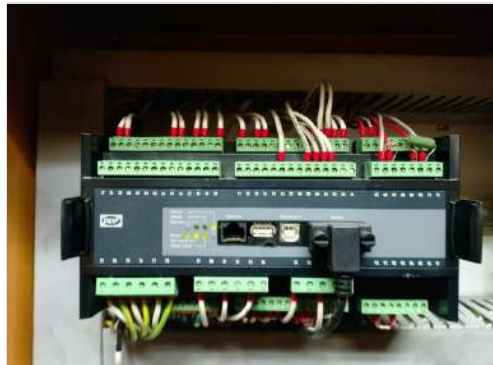
REAPERTO EM BORNES E CONTATOS

Contatos  
apertados e  
verificados

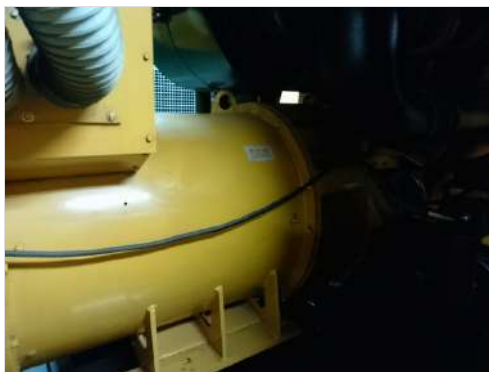
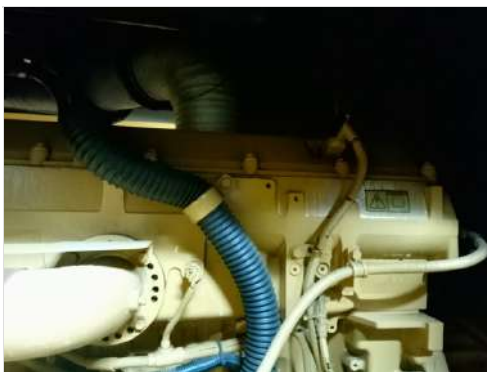
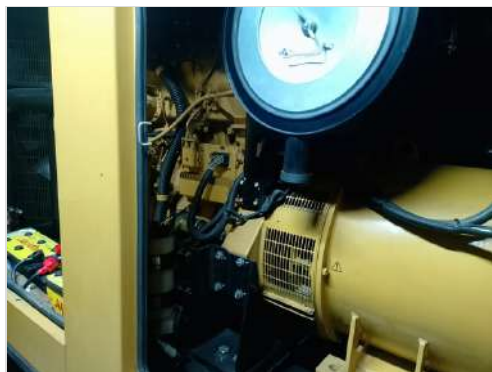
| LIMPEZA DO GRUPO GERADOR | Realizada a limpeza geral do gerador | |

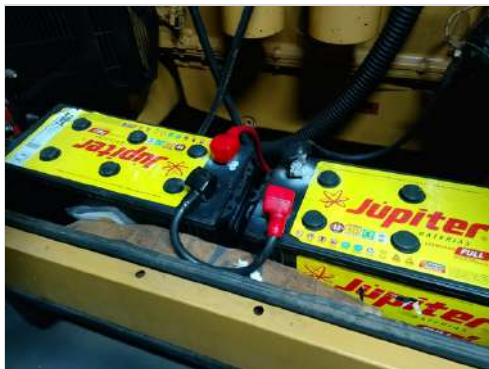
### LIMPEZA DAS BATERIAS

Realizada a limpeza das baterias

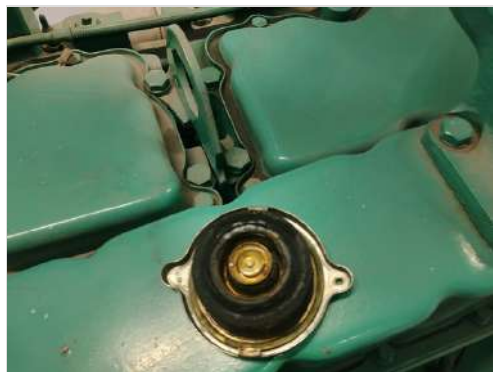
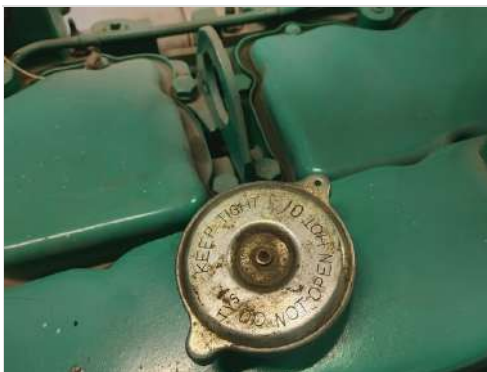
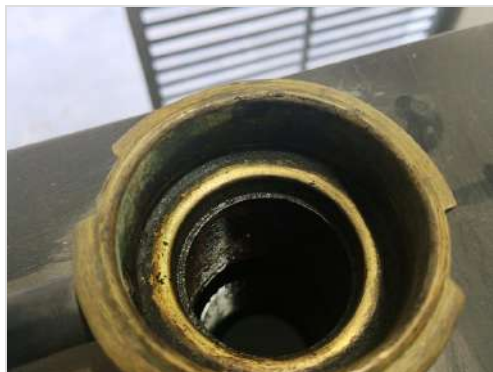
| NÍVEL DE ÁGUA DO RADIADOR | Reservatório e radiador completo | |

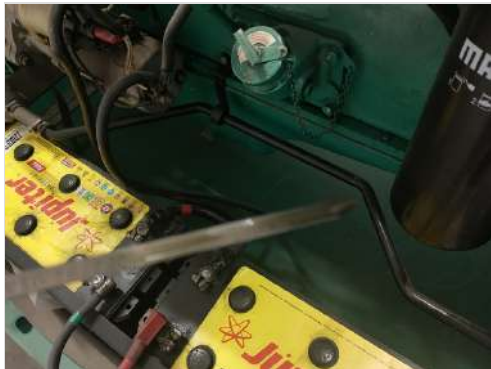
### NÍVEL DE ÓLEO LUBRIFICANTE

Não há vazamentos de óleo lubrificante

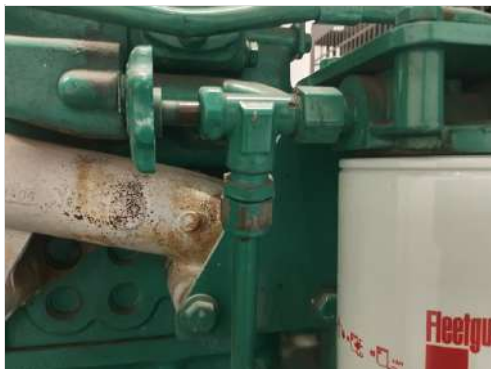
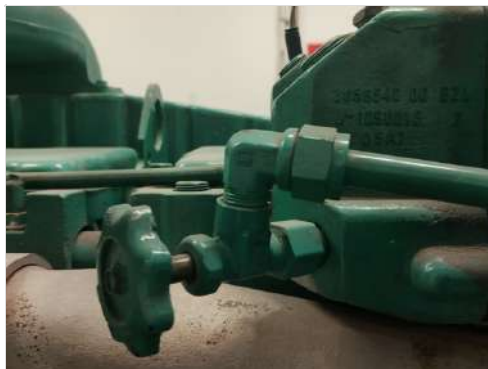
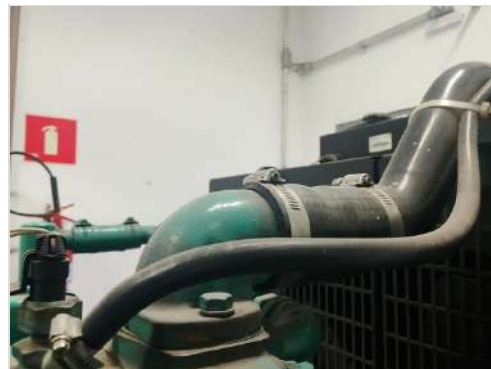
### MANGUEIRAS DO SISTEMA DE ARREFECIMENTO

Sem rechaduras ou vazamentos

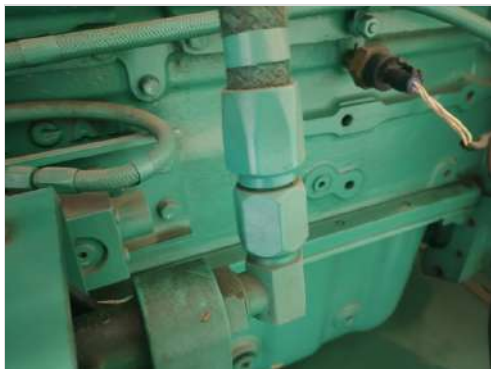
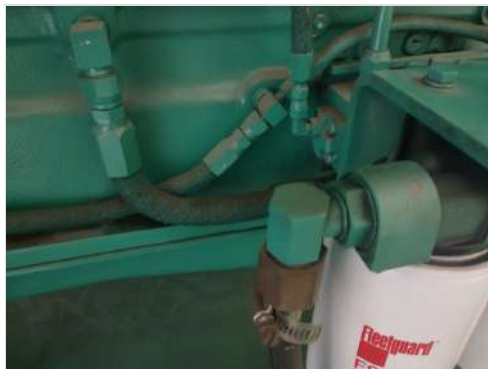
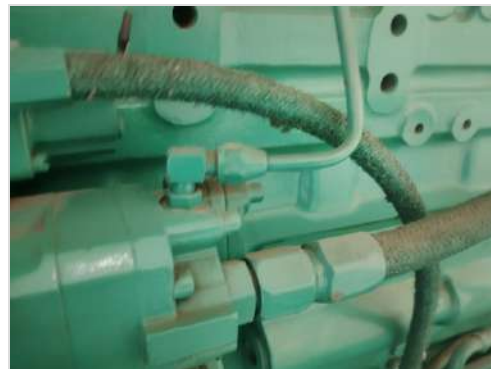
### MANGUEIRAS DO SISTEMA DE ALIMENTAÇÃO

Sem rechaduras ou vazamentos

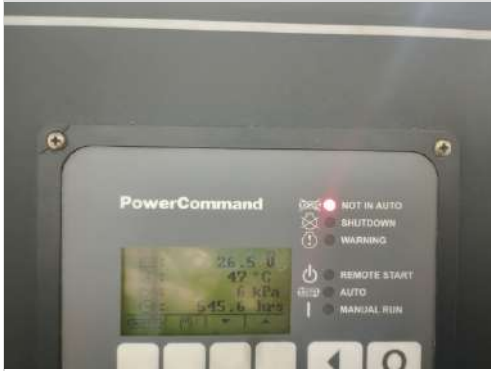
| TEMPERATURA DE PRÉ AQUECIMENTO DO MOTOR | Motor aquecido e temperatura ok | |

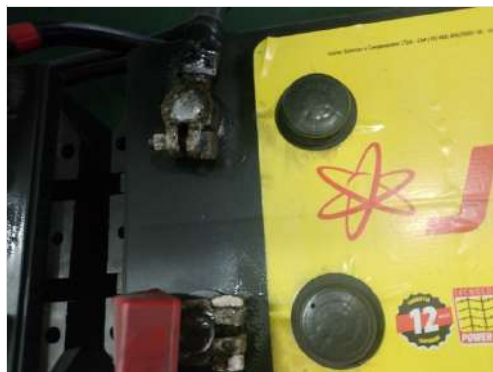
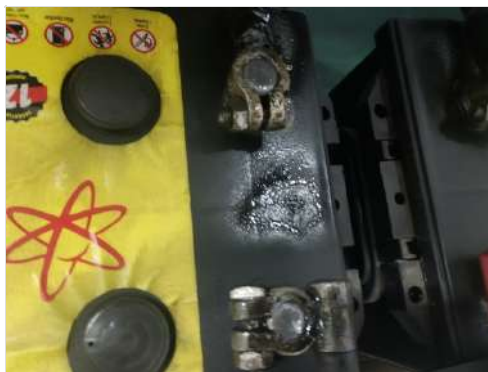
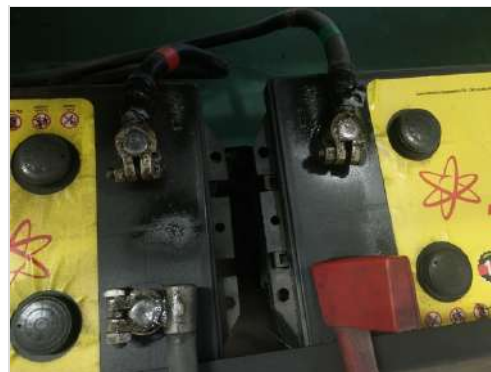
| LUBRIFICAÇÃO DOS TERMINAIS | Lubrificados e sem corrosão | |

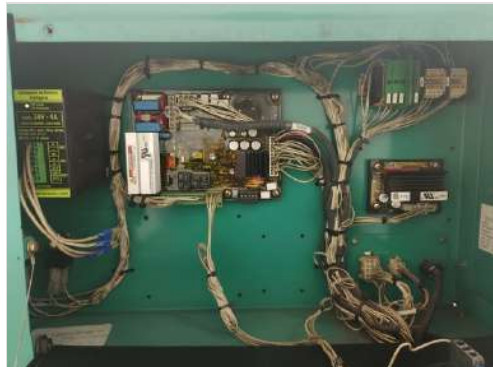
**REAPERTO EM BORNES E CONTATOS**

Contatos  
apertados e  
verificados

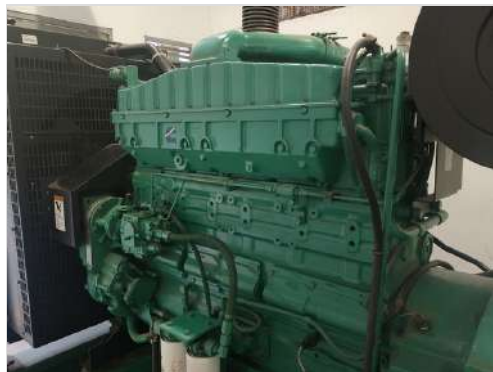
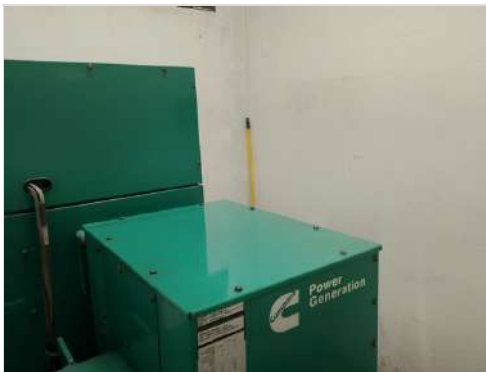
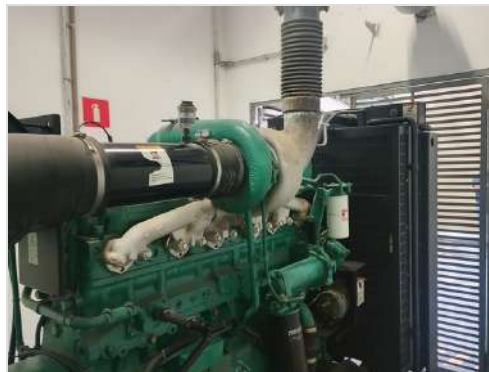
| LIMPEZA DO GRUPO GERADOR | Realizada a limpeza geral do gerador | |

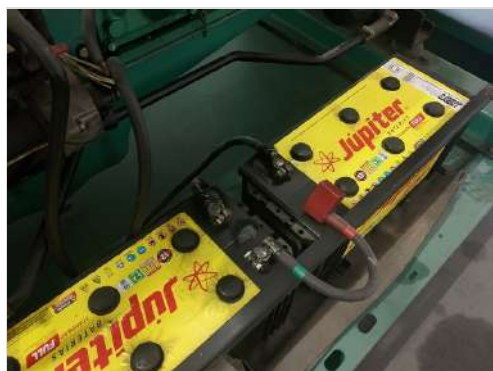
### LIMPEZA DAS BATERIAS

Realizada a limpeza das baterias

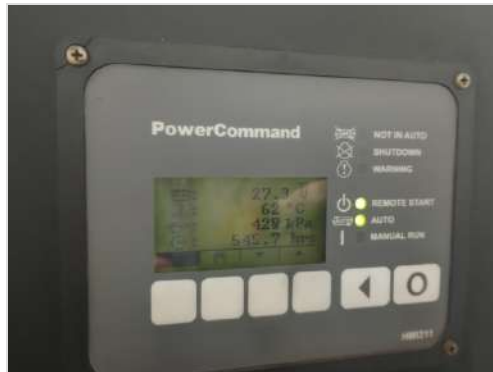
FOTO DO HORÍMETRO

545.7 hs

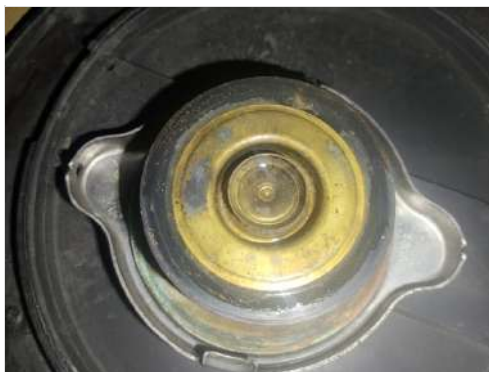
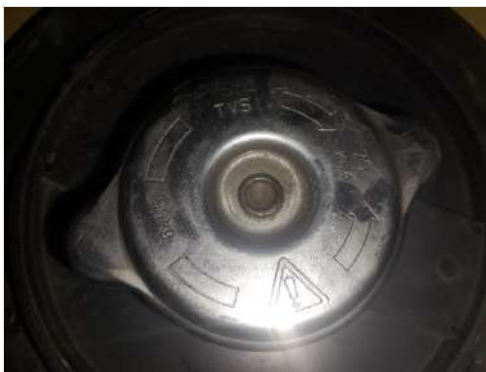
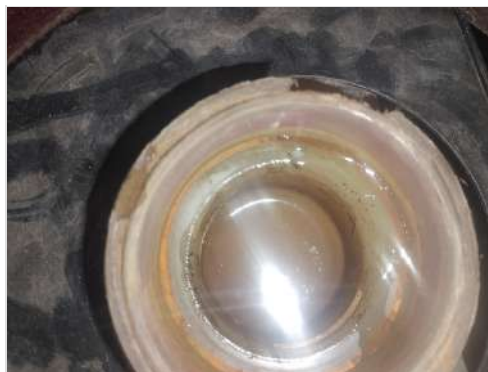
| NÍVEL DE ÁGUA DO RADIADOR | Reservatório e radiador completo | |

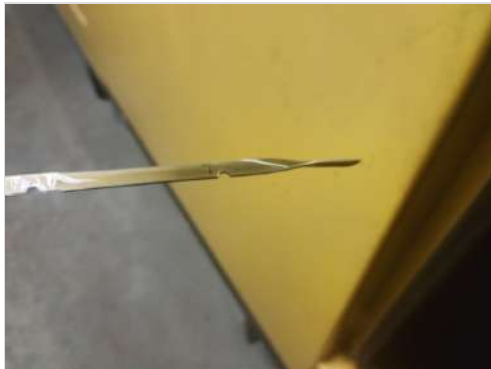
### NÍVEL DE ÓLEO LUBRIFICANTE

Não há vazamentos de óleo lubrificante

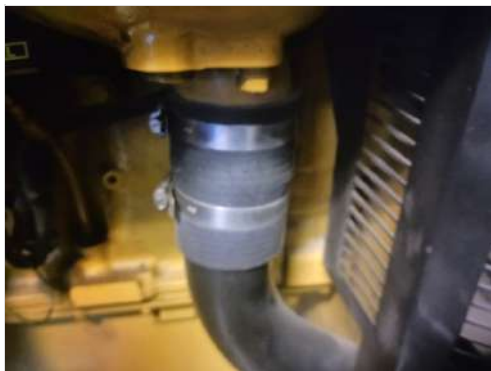
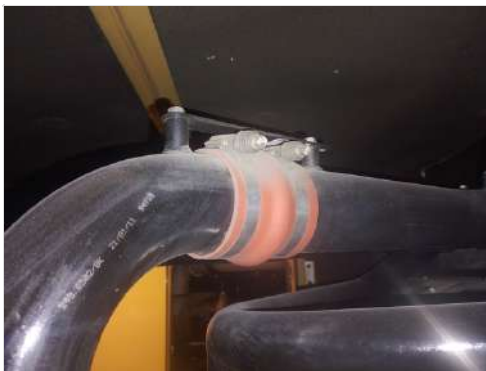
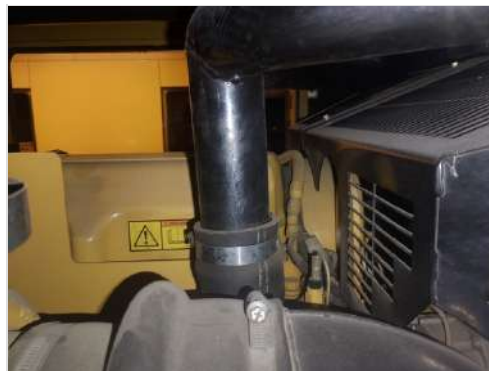
### MANGUEIRAS DO SISTEMA DE ARREFECIMENTO

Sem rechaduras ou vazamentos

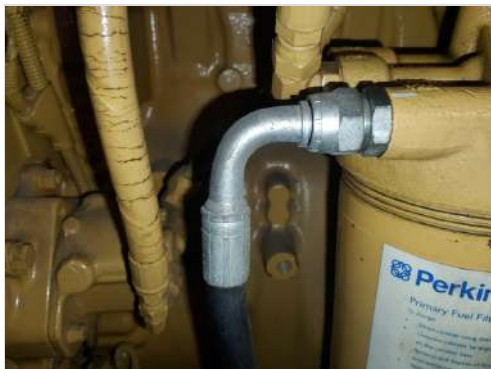
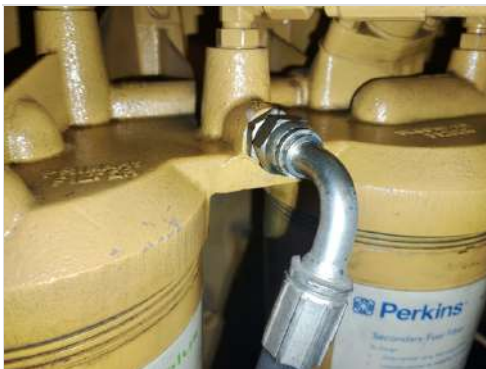
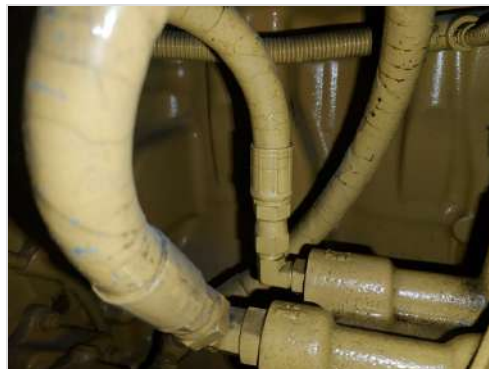
### MANGUEIRAS DO SISTEMA DE ALIMENTAÇÃO

Sem rechaduras ou vazamentos

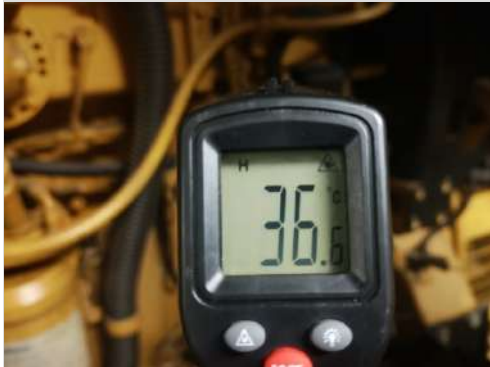
| TEMPERATURA DE PRÉ AQUECIMENTO DO MOTOR | Motor aquecido e temperatura ok | |

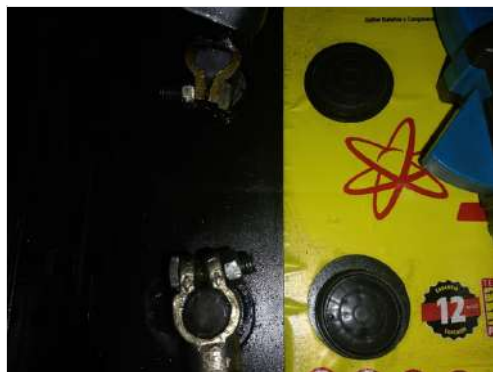
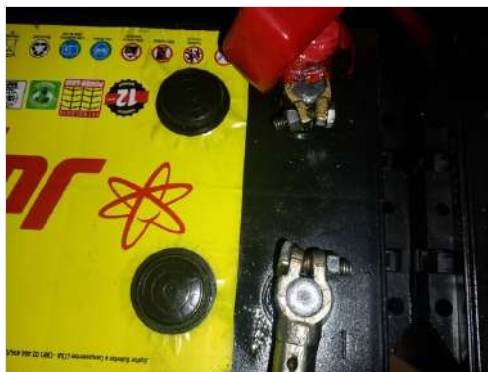
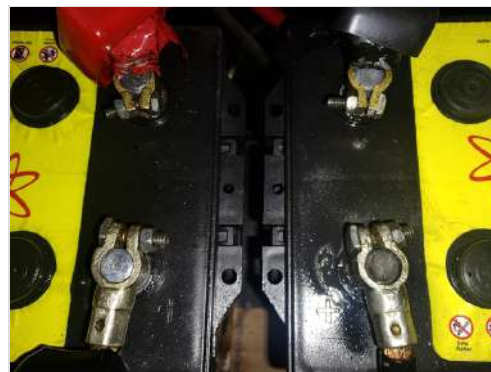
| LUBRIFICAÇÃO DOS TERMINAIS | Lubrificados e sem corrosão | |

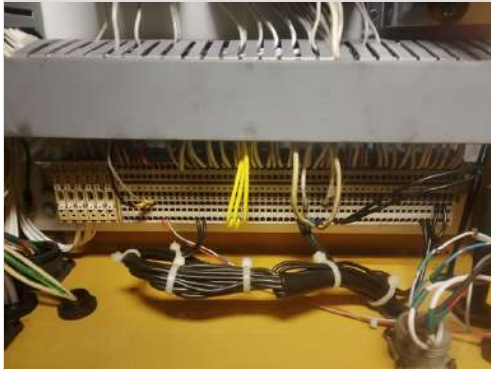
| REAPERTO EM BORNES E CONTATOS | Contatos apertados e verificados | |

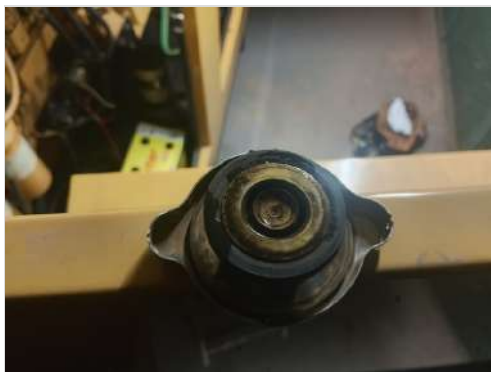
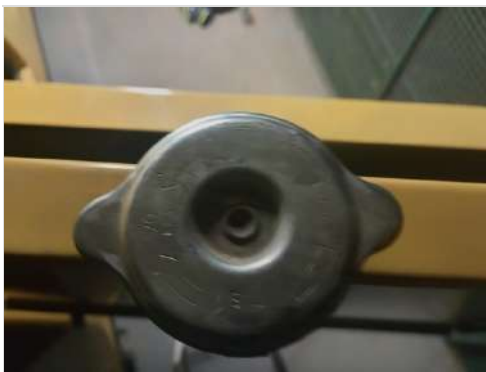
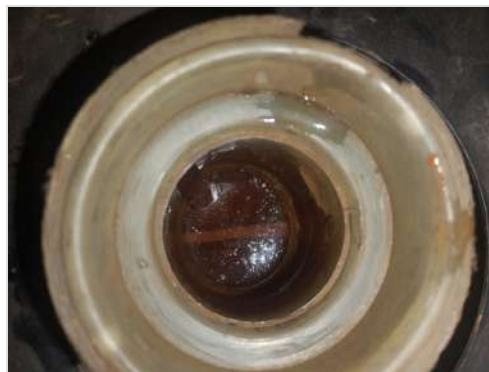
| NÍVEL DE ÁGUA DO RADIADOR | Reservatório e radiador completo | |

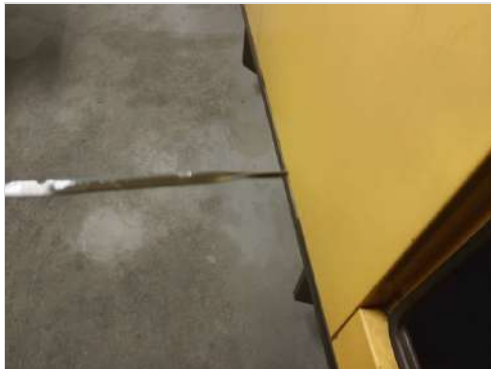
**NÍVEL DE ÓLEO LUBRIFICANTE**

Não há vazamentos de óleo lubrificante

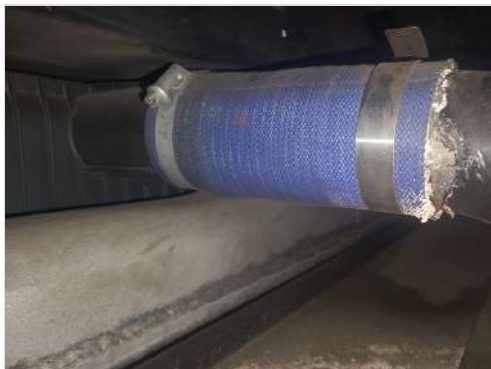
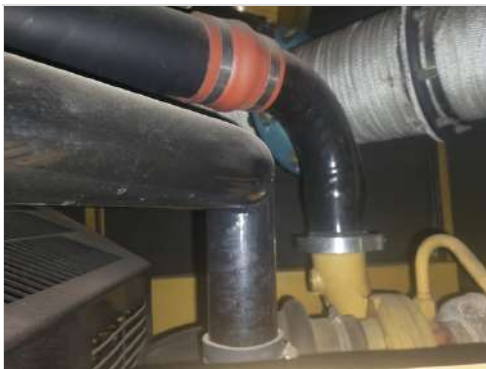
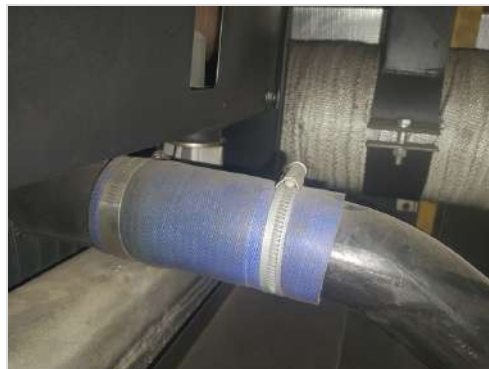
**MANGUEIRAS DO SISTEMA DE ARREFECIMENTO**

Sem rechaduras ou vazamentos

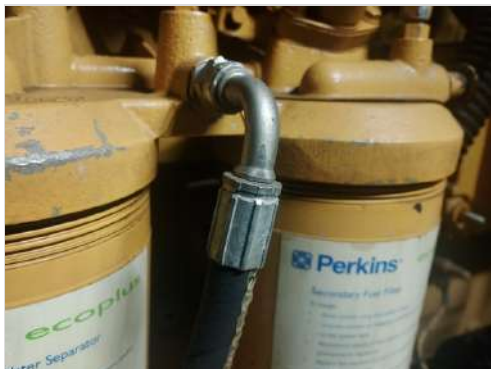
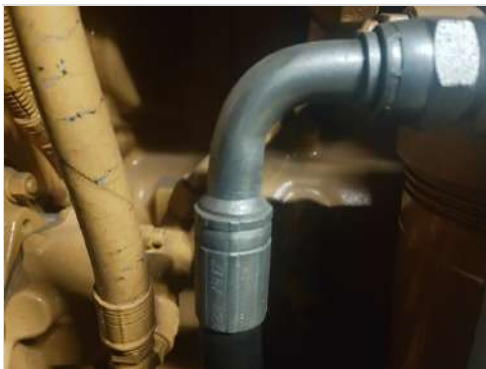
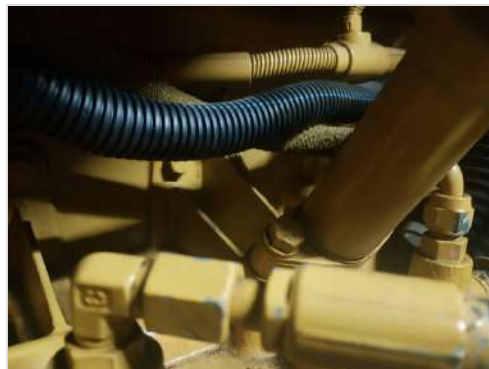
**MANGUEIRAS DO SISTEMA DE ALIMENTAÇÃO**

Sem rechaduras ou vazamentos

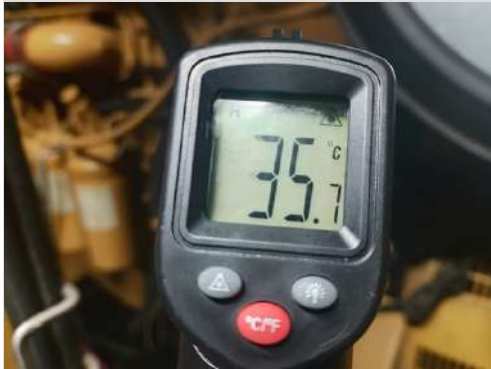
| TEMPERATURA DE PRÉ AQUECIMENTO DO MOTOR | Motor aquecido e temperatura ok | |

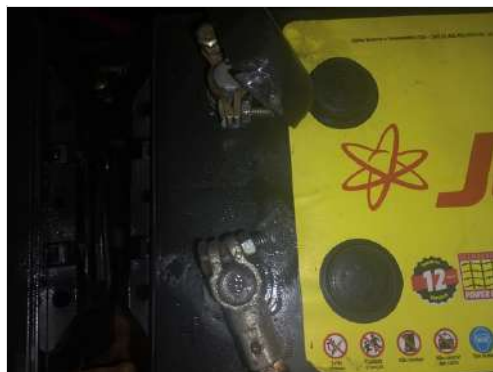
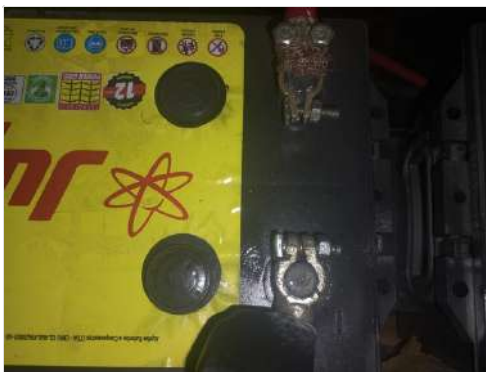
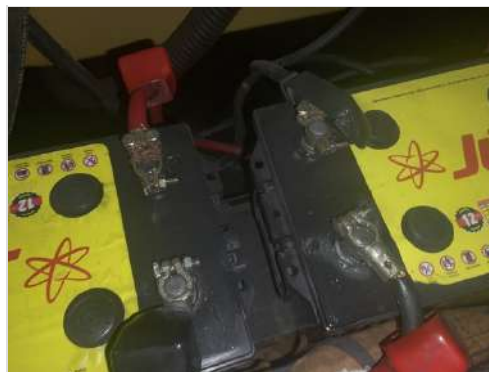
| LUBRIFICAÇÃO DOS TERMINAIS | Lubrificados e sem corrosão | |

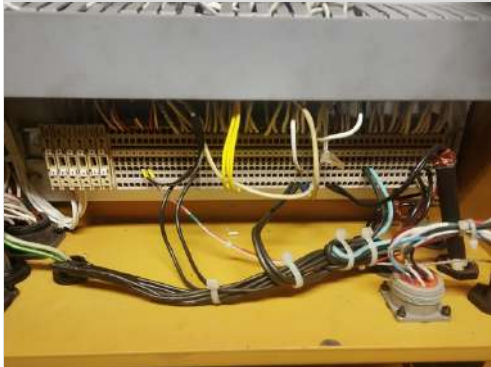
| REAPERTO EM BORNES E CONTATOS | Contatos apertados e verificados | |

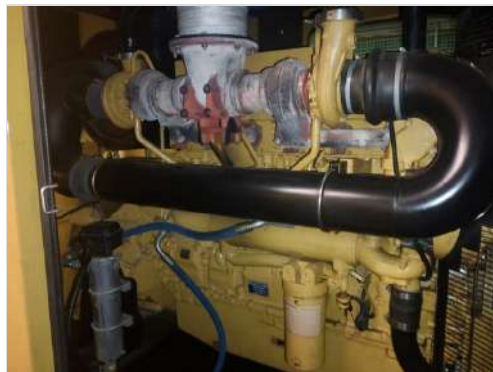
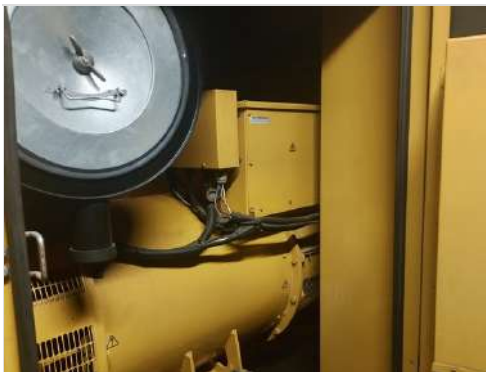
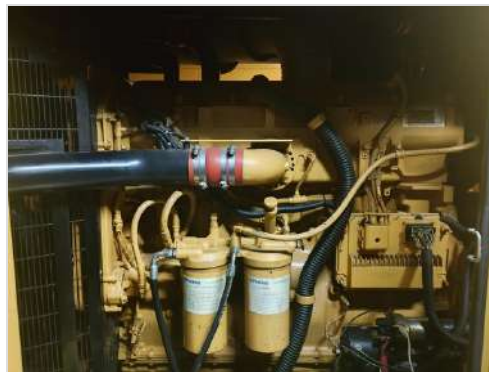
| <b>LIMPEZA DO GRUPO GERADOR</b> | Realizada a limpeza geral do gerador | |
