## RELATÓRIO DE MANUTENÇÃO EM GRUPO GERADOR

| <b>Nome:</b> | GMG 03 - CUMMINS C350 D6 - 450 kva | <b>Patrimônio / Número de Série:</b> | |

| <b>Manutenção preventiva de grupo gerador</b> | Manutenção Preventiva de Grupo Gerador | |

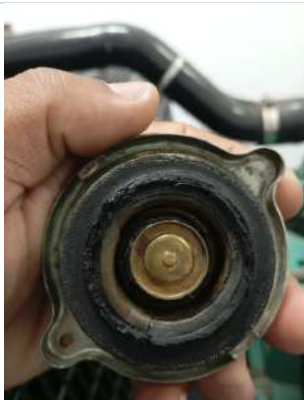
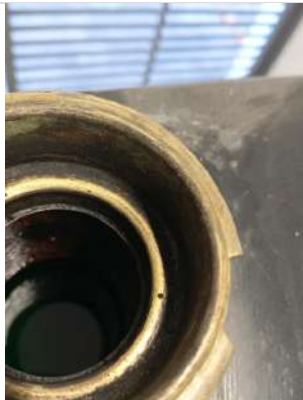
| <b>NÍVEL DE ÁGUA DO RADIADOR</b> | Reservatório e radiador completo | |

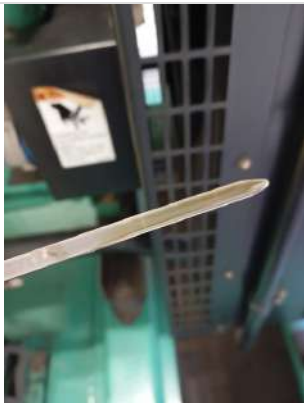
Não há  
vazamentos de  
óleo  
lubrificante

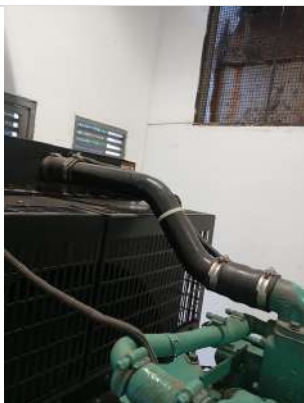
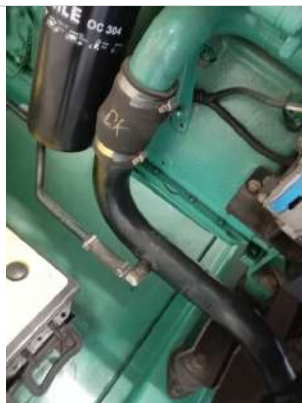
Sem  
rechaduras ou  
vazamentos

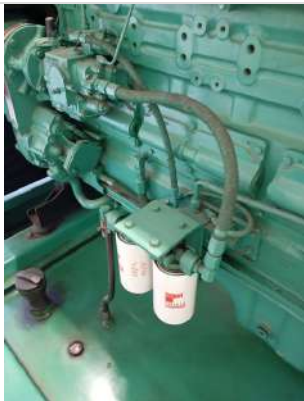
Sem  
rechaduras ou  
vazamentos

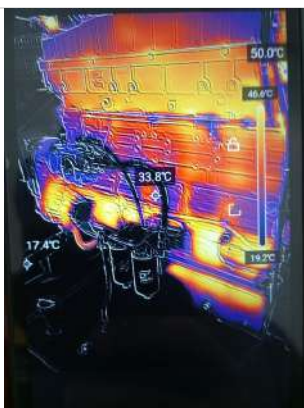
### TEMPERATURA DE PRÉ AQUECIMENTO DO MOTOR

Motor aquecido  
e temperatura  
ok

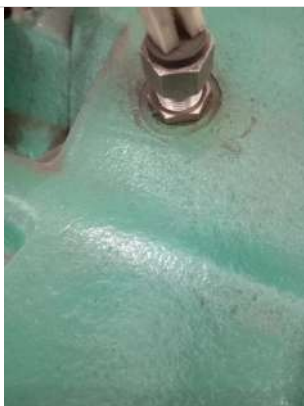
| <b>REGULAGEM DO PICK-UP MAGNÉTICO</b> | Distancia e funcionamento ok | |

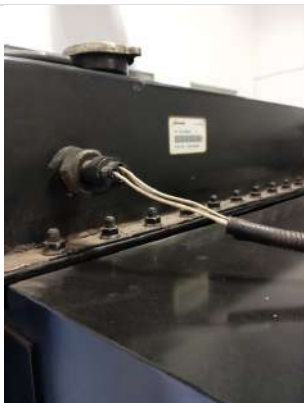
| <b>SENSOR DE NÍVEL DE ÁGUA DO RADIADOR</b> | Conforme | |

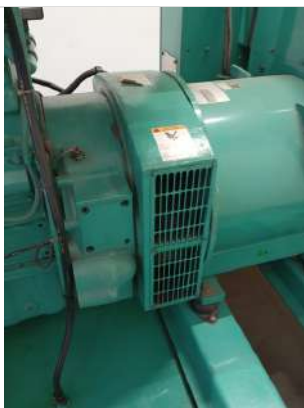
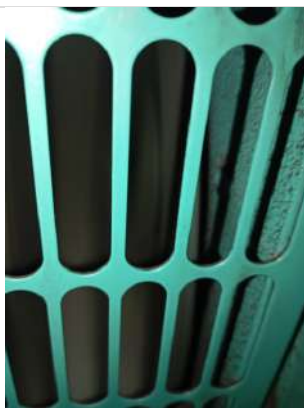
| ACOPLAMENTO ENTRE MOTOR DIESEL E ALTERNADOR CA | Visualmente em boas condições | |

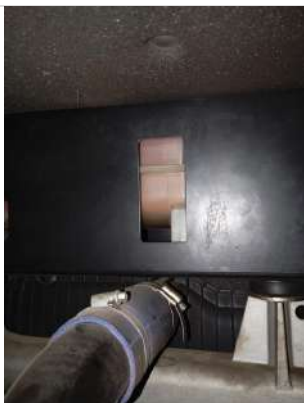
| <b>NÍVEL DE ÁGUA DO RADIADOR</b> | Reservatório e radiador completo | |

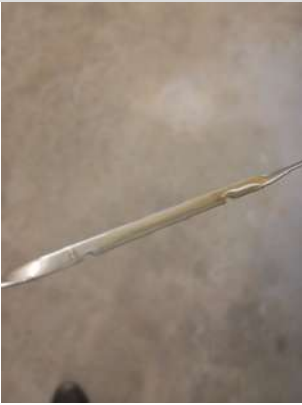
| NÍVEL DE ÓLEO LUBRIFICANTE | Não há vazamentos de óleo lubrificante | |

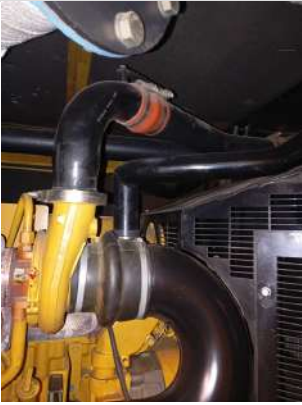
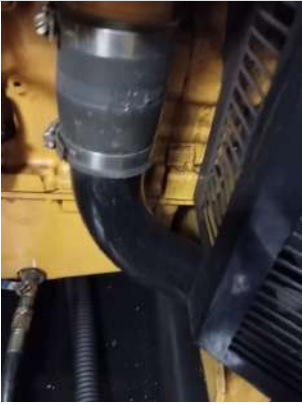
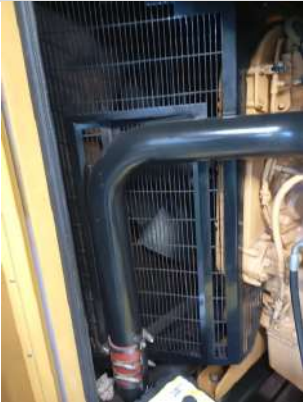
| MANGUEIRAS DO SISTEMA DE ARREFECIMENTO | Sem rechaduras ou vazamentos | |

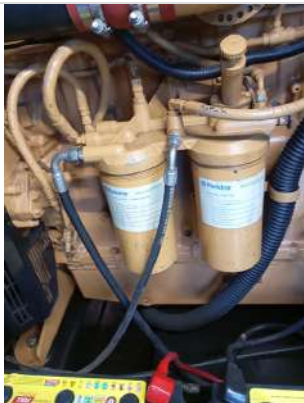
Sem  
rechaduras ou  
vazamentos

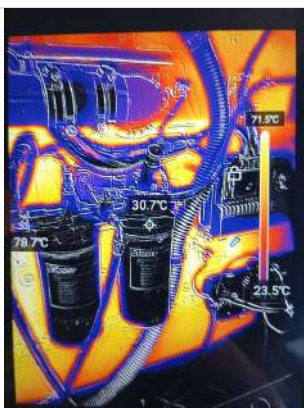
### TEMPERATURA DE PRÉ AQUECIMENTO DO MOTOR

Motor aquecido  
e temperatura  
ok

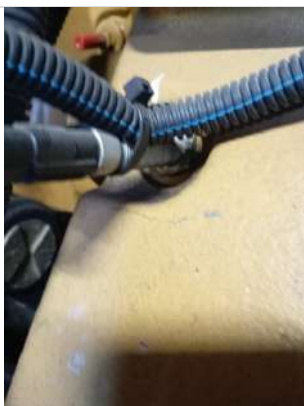
| <b>REGULAGEM DO PICK-UP MAGNÉTICO</b> | Distancia e funcionamento ok | |

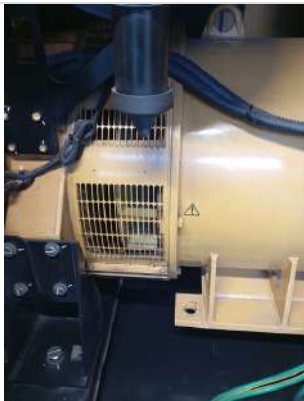
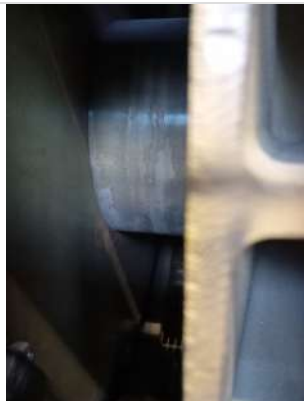
**ACOPLAMENTO ENTRE MOTOR DIESEL E ALTERNADOR CA**

Visualmente em boas condições

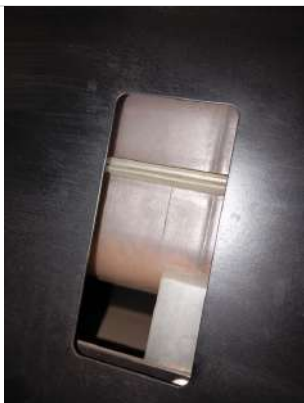
| <b>NÍVEL DE ÁGUA DO RADIADOR</b> | Reservatório e radiador completo | |

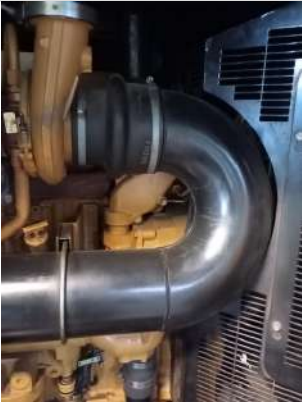
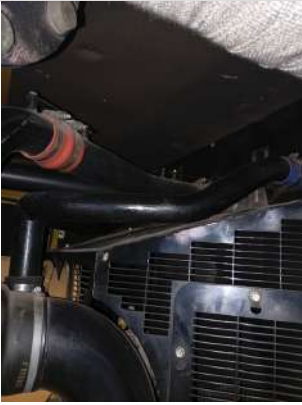
| <b>MANGUEIRAS DO SISTEMA DE ARREFECIMENTO</b> | Sem rechaduras ou vazamentos | |

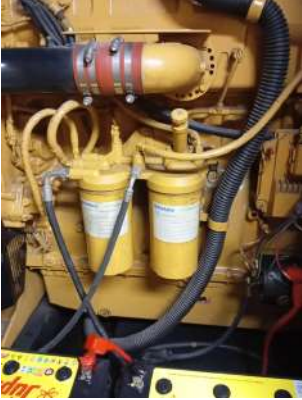
| MANGUEIRAS DO SISTEMA DE ALIMENTAÇÃO | Sem<br>rechaduras ou<br>vazamentos | |

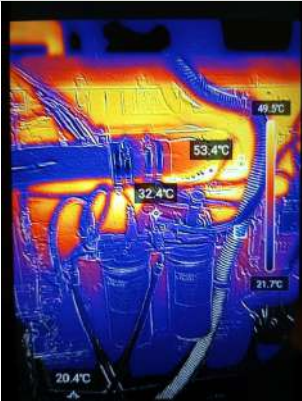
| TEMPERATURA DE PRÉ AQUECIMENTO DO MOTOR | Motor aquecido<br>e temperatura<br>ok | |

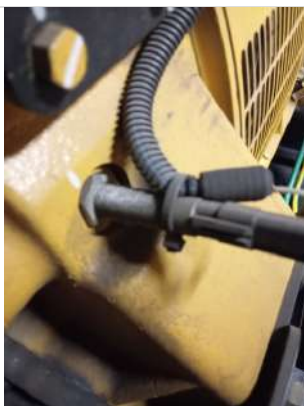
| <b>REGULAGEM DO PICK-UP MAGNÉTICO</b> | Distancia e funcionamento ok | |

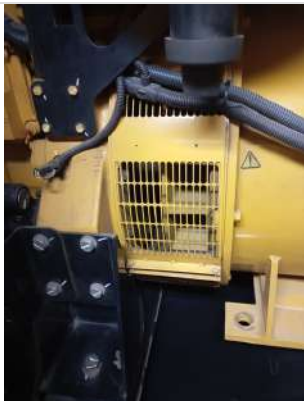
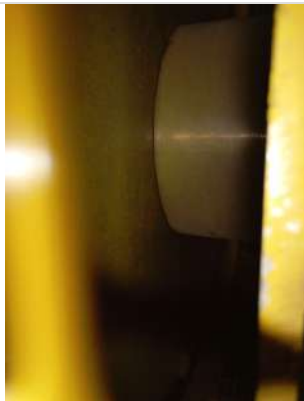
**ACOPLAMENTO ENTRE MOTOR DIESEL E ALTERNADOR CA**

Visualmente em boas condições

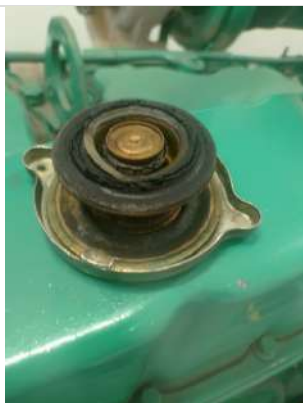
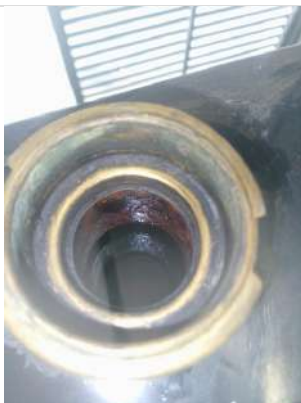
| <b>NÍVEL DE ÁGUA DO RADIADOR</b> | Reservatório e radiador completo | |

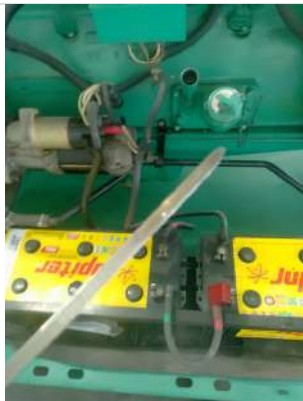
**NÍVEL DE ÓLEO LUBRIFICANTE**

Não há vazamentos de óleo lubrificante

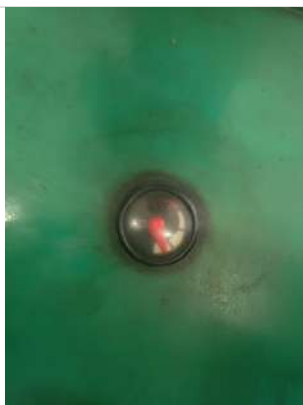
**NÍVEL APROXIMADO DO RESERVATÓRIO DE COMBÚSTIVEL**

90%

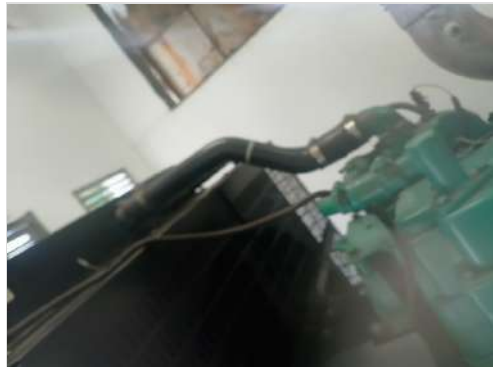
Sem  
rechaduras ou  
vazamentos

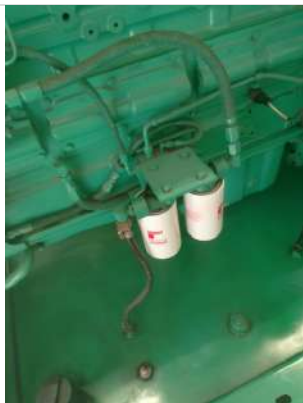
Sem  
rechaduras ou  
vazamentos

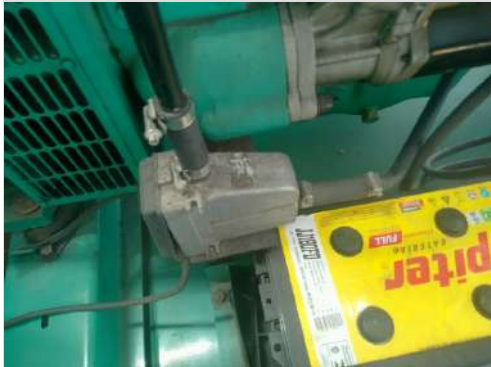
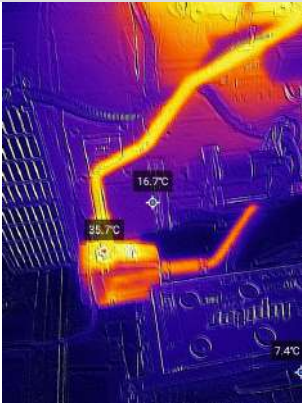
| TEMPERATURA DE PRÉ AQUECIMENTO DO MOTOR | Motor aquecido e temperatura ok | |

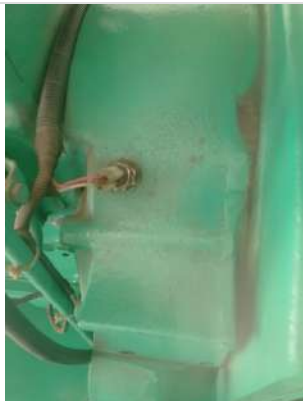
### REGULAGEM DO PICK-UP MAGNÉTICO

Distancia e funcionamento ok

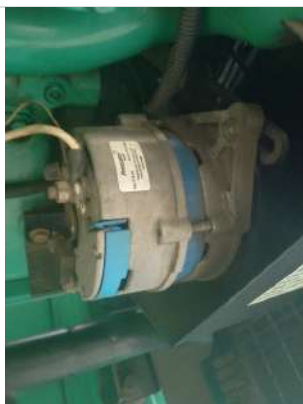
#### ALTERNADOR DE TENSÃO AUXILIAR E CARREGAMENTO DE BATERIAS

Gerando tensão ok

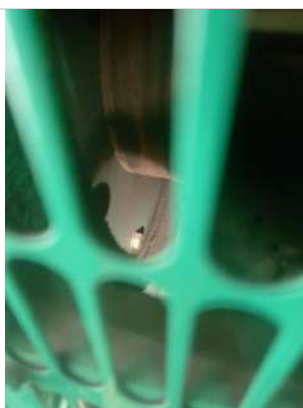
| ACOPLAMENTO ENTRE MOTOR DIESEL E ALTERNADOR CA | Visualmente em boas condições | |

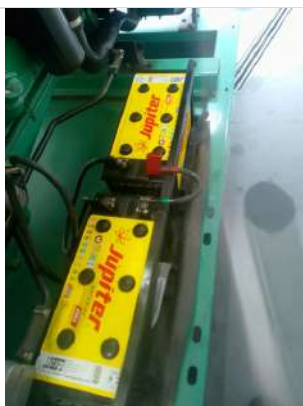
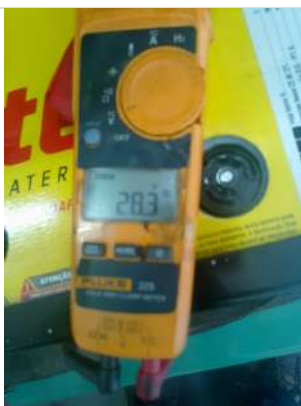
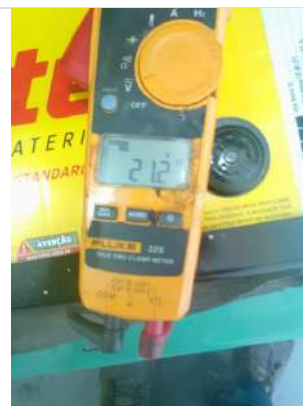
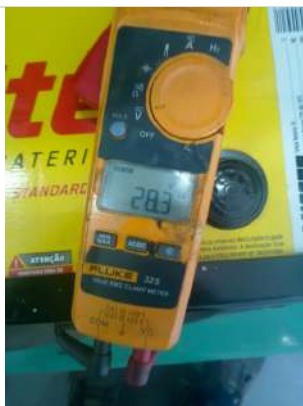
### DENSIDADE ELETROLÍTICA

Densidade ok

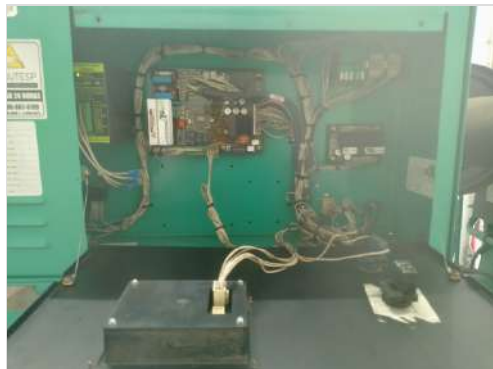
Contatos  
apertados e  
verificados

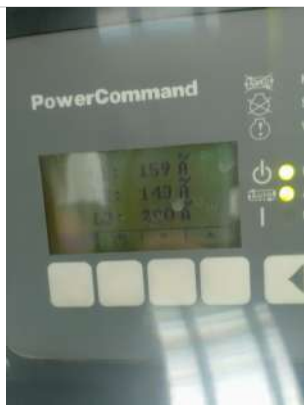
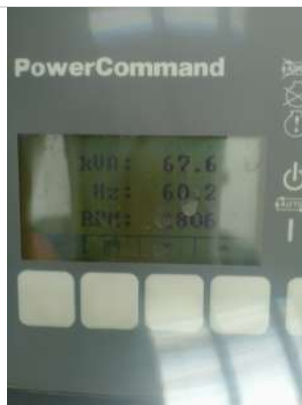
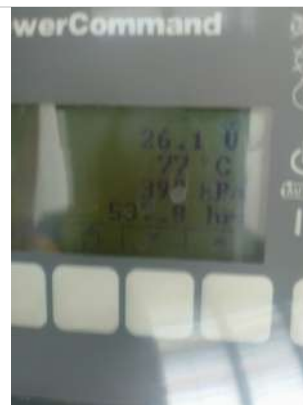
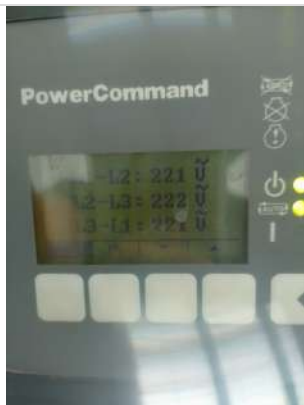
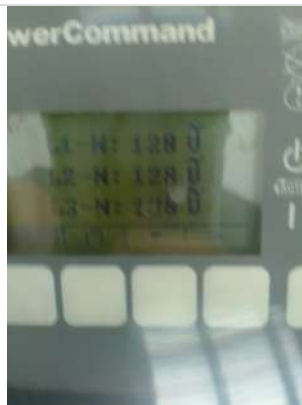
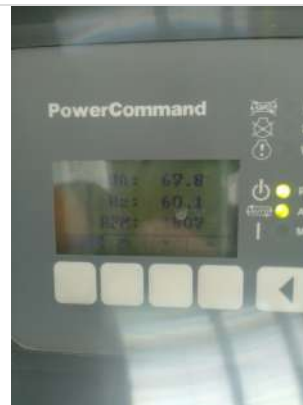
| TESTES COM CARGA EM AUTOMÁTICO | Testes com carga com êxito | |

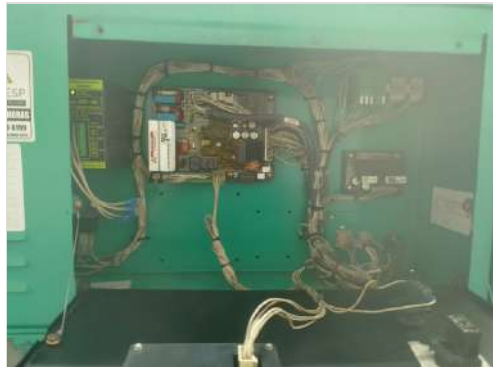
**REAPERTO EM BORNES E CONTATOS**

Contatos  
apertados e  
verificados

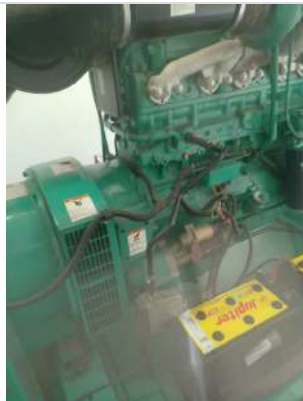
### LIMPEZA DO GRUPO GERADOR

Realizada a  
limpeza geral  
do gerador

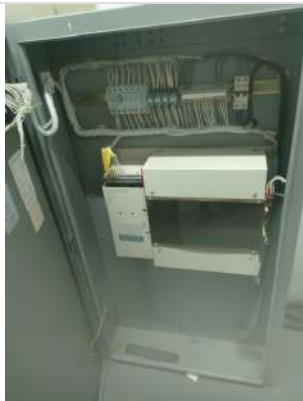
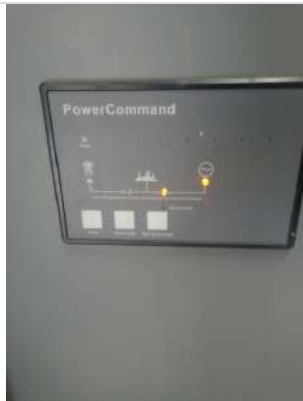
### LIMPEZA EXTERNA E INTERNA DO QUADRO DE COMANDO

Realizada a limpeza do comando

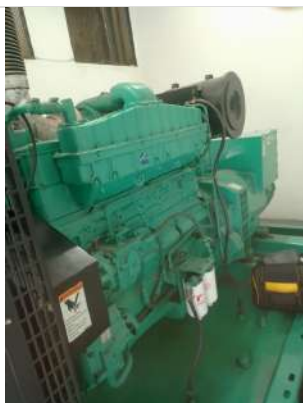
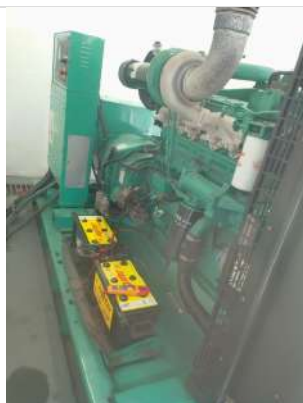
### LIMPEZA DA SALA DE MÁQUINAS

Sala de máquinas em boas condições e limpa

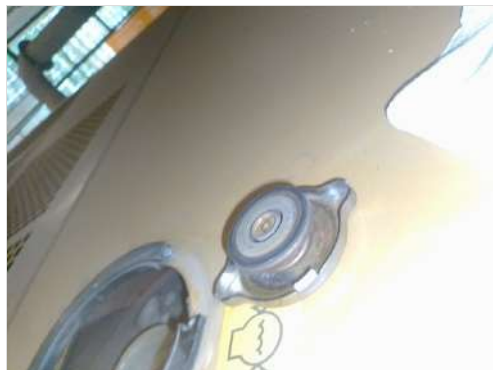
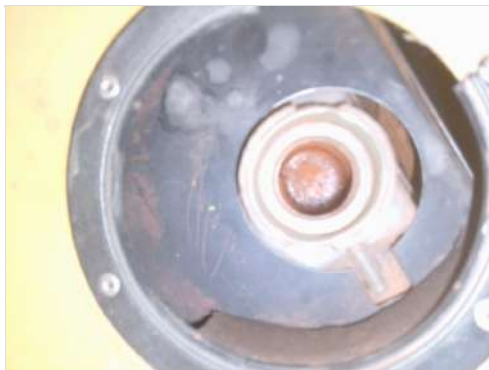
| <b>NÍVEL DE ÁGUA DO RADIADOR</b> | Reservatório e radiador completo | |

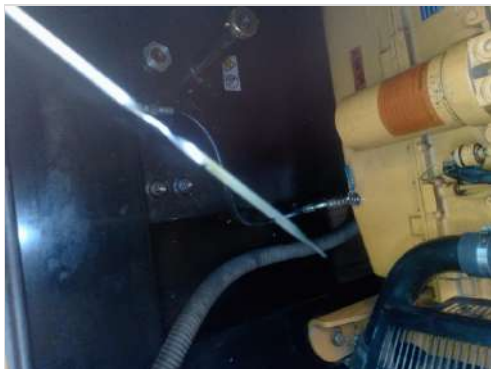
**NÍVEL DE ÓLEO LUBRIFICANTE**

Não há  
vazamentos de  
óleo  
lubrificante

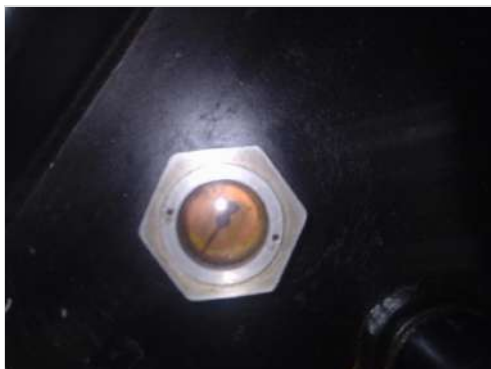
**NÍVEL APROXIMADO DO RESERVATÓRIO DE  
COMBÚSTIVEL**

80%

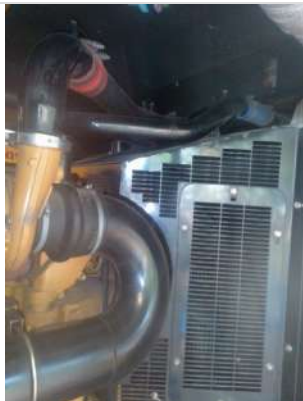
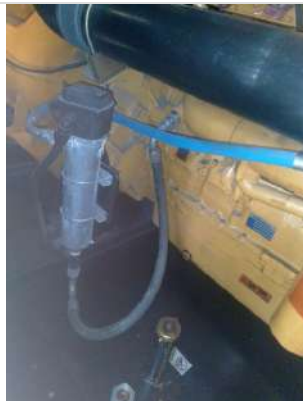
Sem  
rechaduras ou  
vazamentos

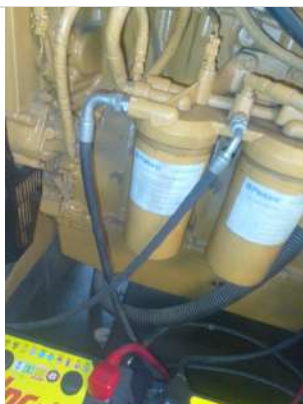
Sem  
rechaduras ou  
vazamentos

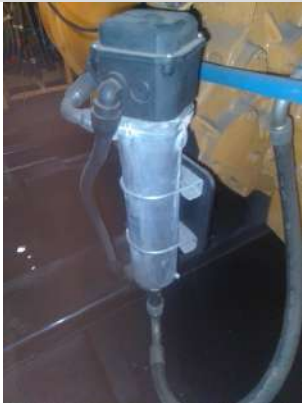
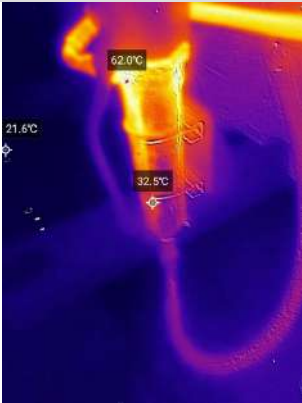
| TEMPERATURA DE PRÉ AQUECIMENTO DO MOTOR | Motor aquecido e temperatura ok | |

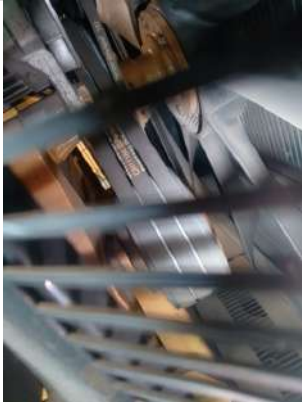
| TENSÃO DAS CORREIAS | Tensão das correias ok | |

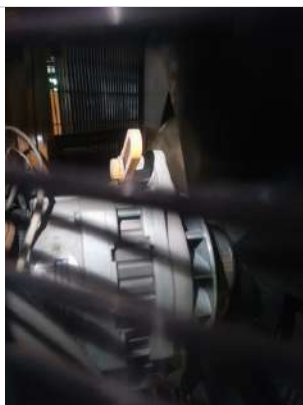
| <b>ALTERNADOR DE TENSÃO AUXILIAR E CARREGAMENTO DE BATERIAS</b> | Gerando tensão ok | |

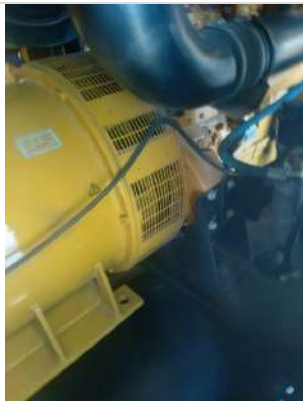
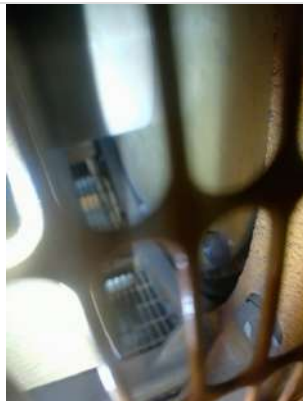
**ACOPLAMENTO ENTRE MOTOR DIESEL E ALTERNADOR CA**

Visualmente em boas condições

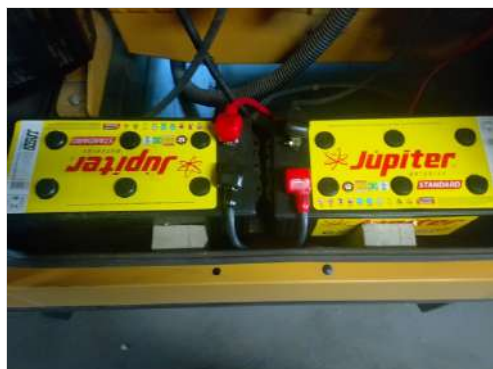
### DENSIDADE ELETROLÍTICA

Densidade ok

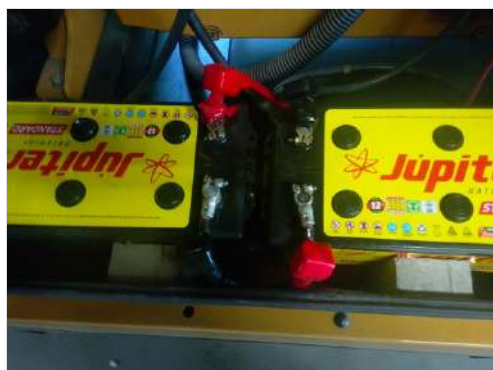
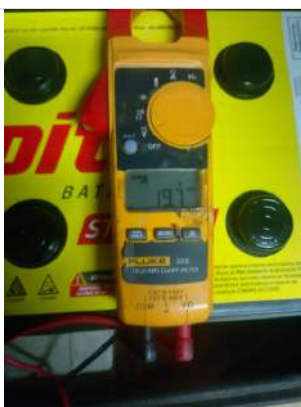
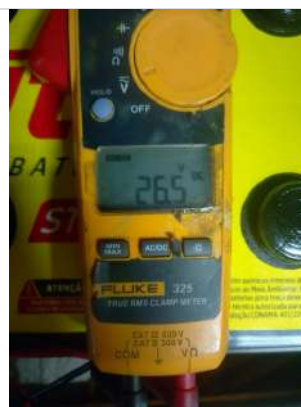
### LUBRIFICAÇÃO DOS TERMINAIS

Lubrificados e sem corrosão

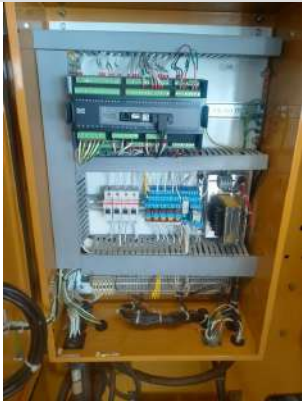
| REAPERTO EM BORNES E CONTATOS | Contatos apertados e verificados | |

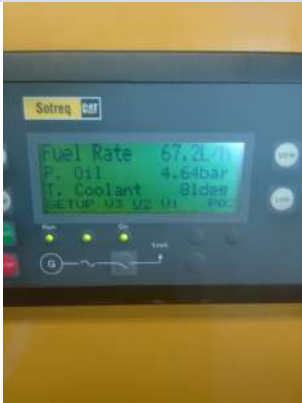
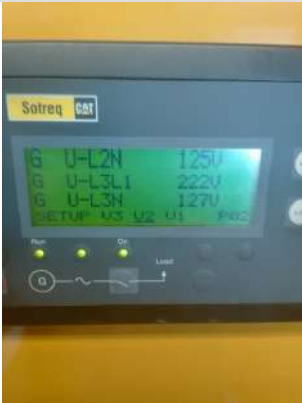
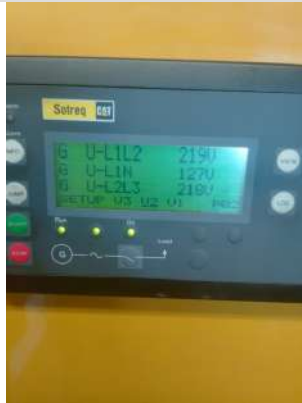
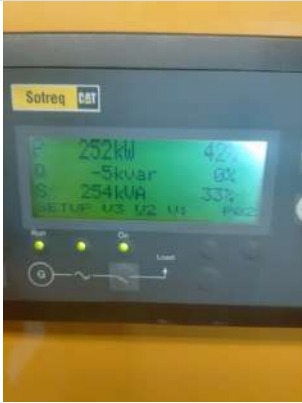
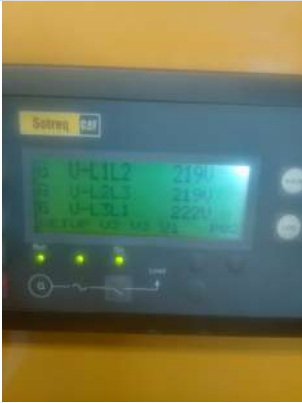
| TESTES COM CARGA EM AUTOMÁTICO | Testes com carga com êxito | |

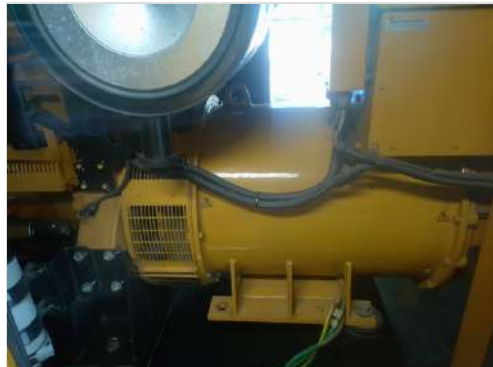
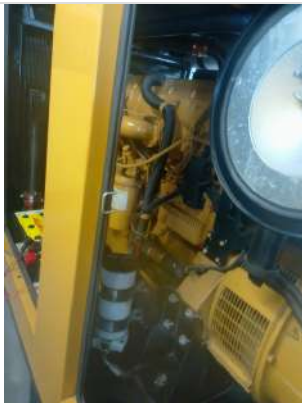
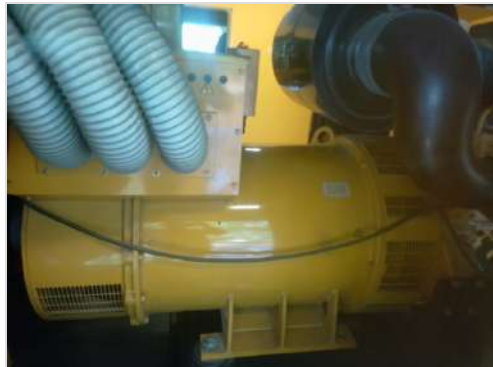
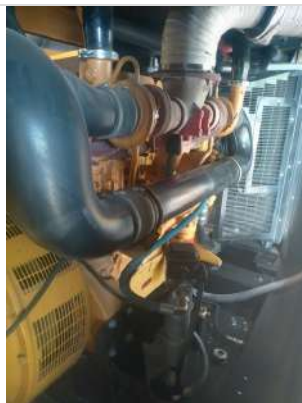
### LIMPEZA DO GRUPO GERADOR

Realizada a  
limpeza geral  
do gerador

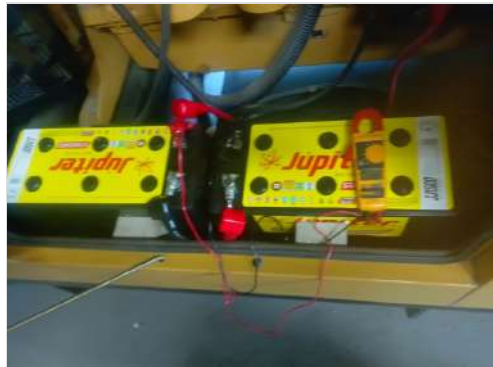
### LIMPEZA DAS BATERIAS

Realizada a  
limpeza das  
baterias

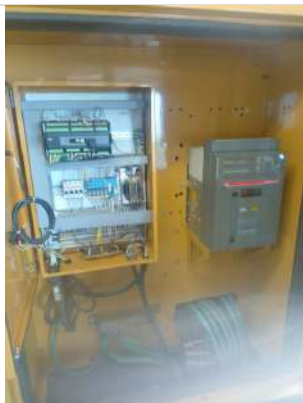
### LIMPEZA EXTERNA E INTERNA DO QUADRO DE COMANDO

Realizada a  
limpeza do  
comando

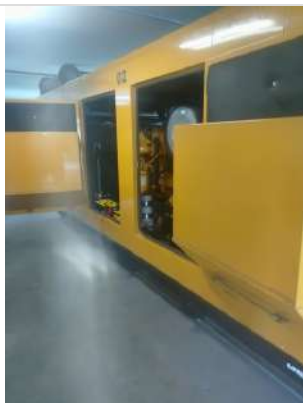
### LIMPEZA DA SALA DE MÁQUINAS

Sala de máquinas em boas condições e limpa

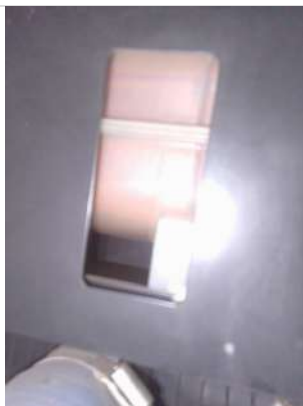
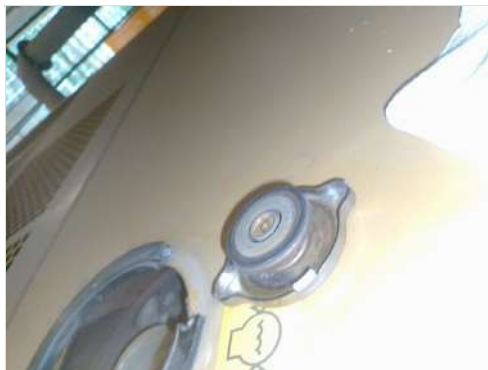
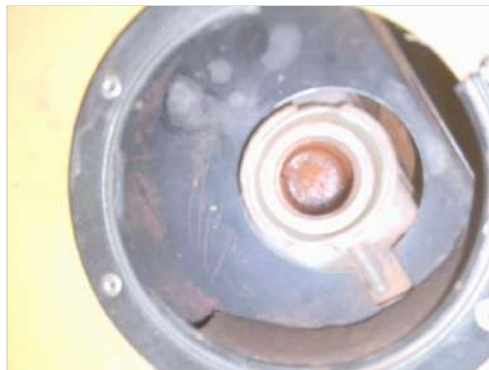
| <b>VAZAMENTOS DO SISTEMA DE ARREFECIMENTO</b> | Não há vazamentos no sistema | |
| <b>VAZAMENTOS DE ÓLEO LUBRIFICANTE</b> | não há vazamento de óleo lubrificante | |
| <b>VAZAMENTOS DO SISTEMA DE ALIMENTAÇÃO</b> | Não há vazamentos de óleo diesel | |
| <b>NÍVEL DE ÁGUA DO RADIADOR</b> | Reservatório e radiador completo | |

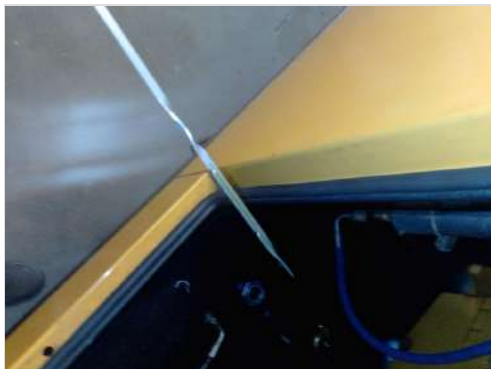
**NÍVEL DE ÓLEO LUBRIFICANTE**

Não há vazamentos de óleo lubrificante

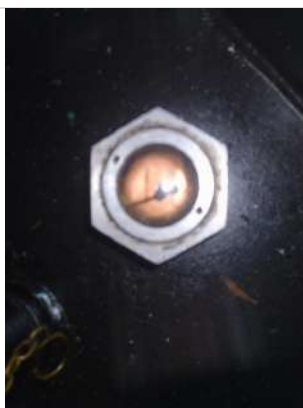
**NÍVEL APROXIMADO DO RESERVATÓRIO DE COMBÚSTIVEL**

70%

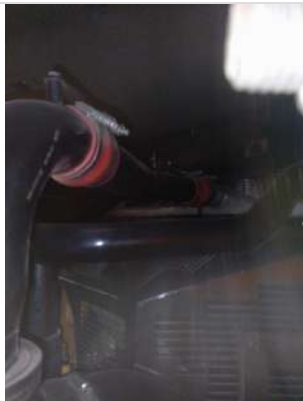
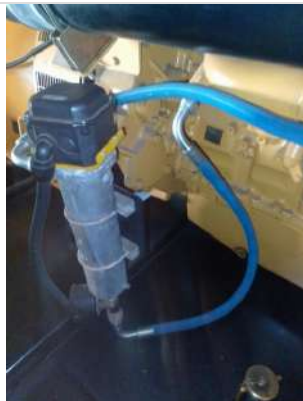
Sem  
rechaduras ou  
vazamentos

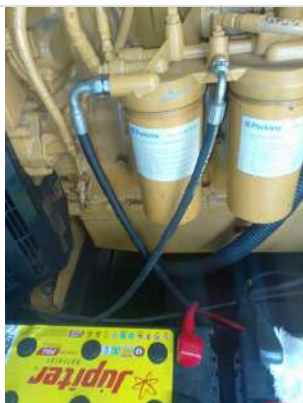
Sem  
rechaduras ou  
vazamentos

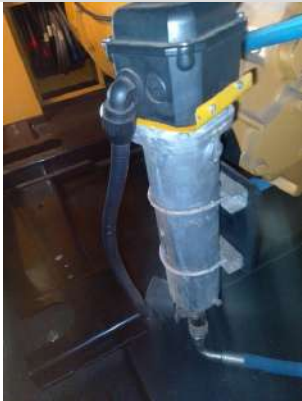
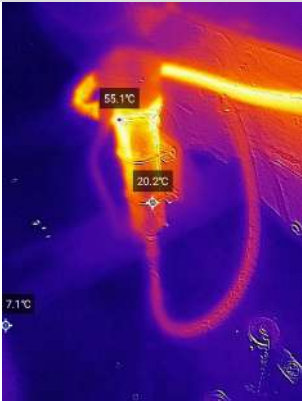
| TEMPERATURA DE PRÉ AQUECIMENTO DO MOTOR | Motor aquecido e temperatura ok | |

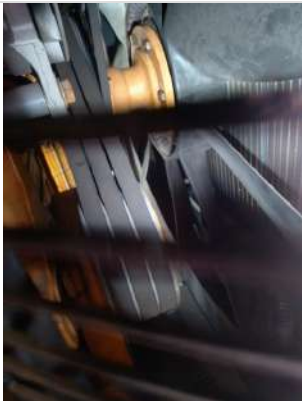
| TENSÃO DAS CORREIAS | Tensão das correias ok | |

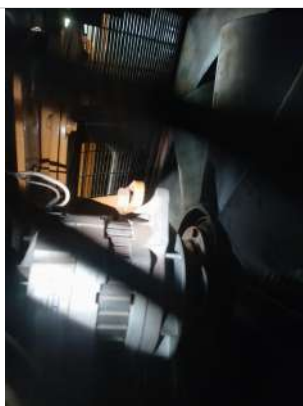
| <b>ALTERNADOR DE TENSÃO AUXILIAR E CARREGAMENTO DE BATERIAS</b> | Gerando tensão ok | |

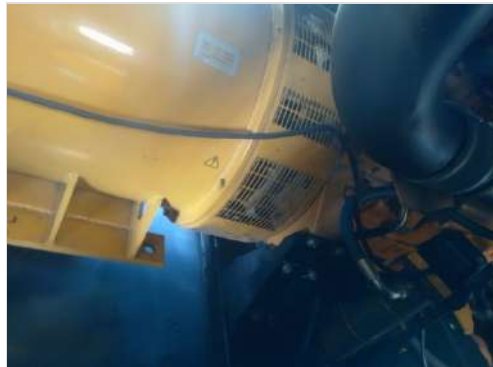
Visualmente em boas condições

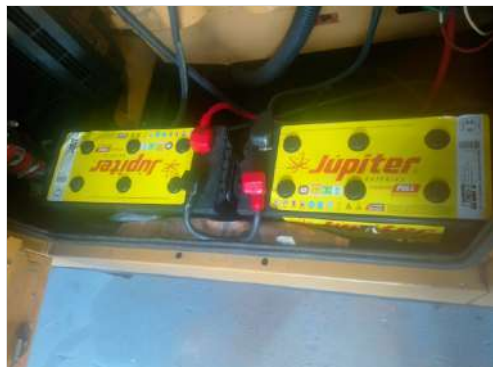
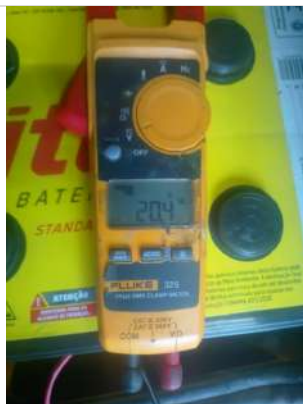
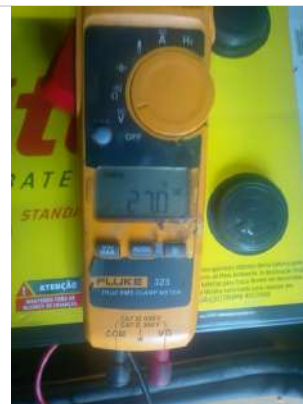
### DENSIDADE ELETROLÍTICA

Densidade ok

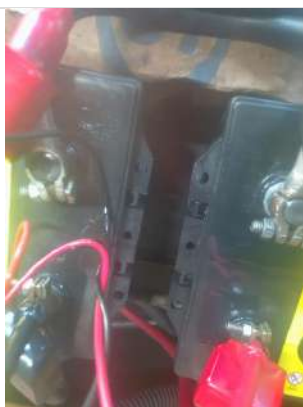
### LUBRIFICAÇÃO DOS TERMINAIS

Lubrificados e sem corrosão

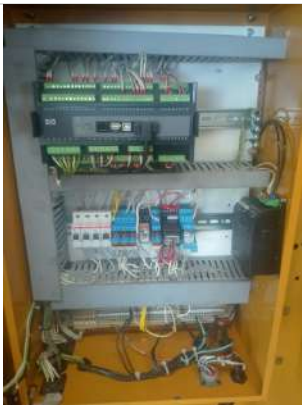
| REAPERTO EM BORNES E CONTATOS | Contatos apertados e verificados | |

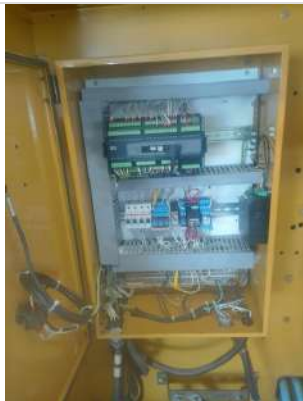
### REAPERTO EM BORNES E CONTATOS

Contatos  
apertados e  
verificados

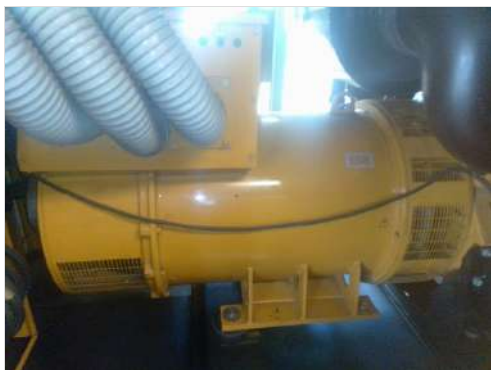
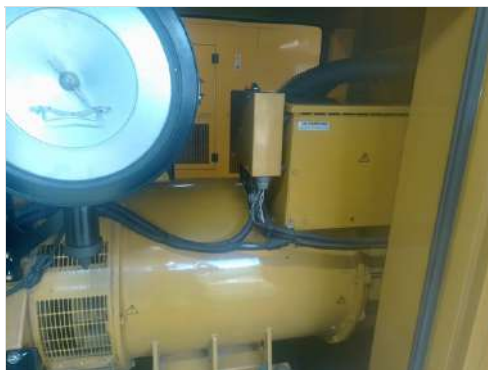
### LIMPEZA DO GRUPO GERADOR

Realizada a  
limpeza geral  
do gerador

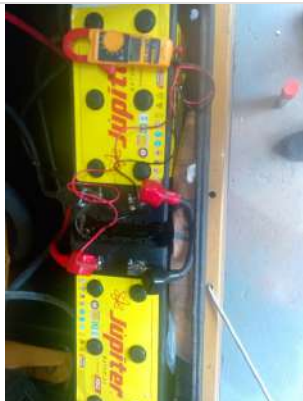
### LIMPEZA DAS BATERIAS

Realizada a  
limpeza das  
baterias

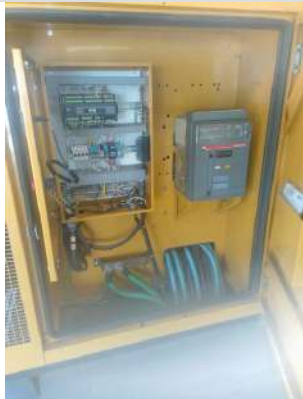
### LIMPEZA EXTERNA E INTERNA DO QUADRO DE COMANDO

Realizada a limpeza do comando

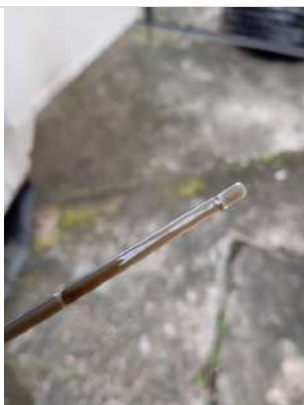
| <b>NÍVEL DE ÓLEO LUBRIFICANTE</b> | Não há vazamentos de óleo lubrificante | |

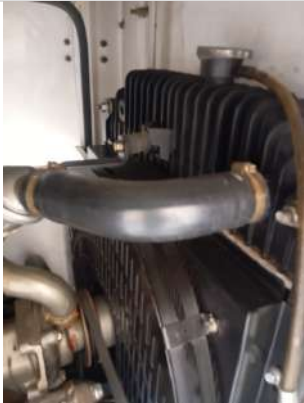
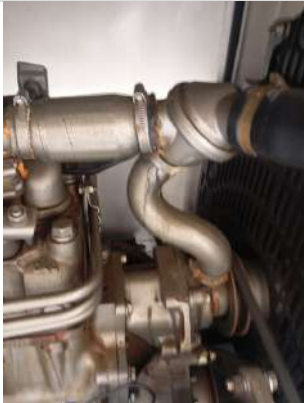
| <b>MANGUEIRAS DO SISTEMA DE ARREFECIMENTO</b> | Sem<br>rechaduras ou<br>vazamentos | |

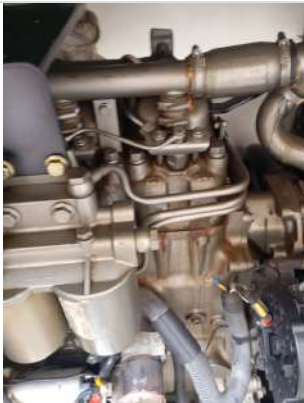
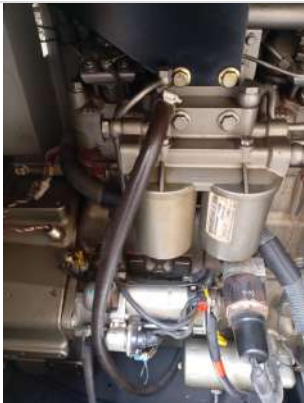
| <b>MANGUEIRAS DO SISTEMA DE ALIMENTAÇÃO</b> | Sem<br>rechaduras ou<br>vazamentos | |

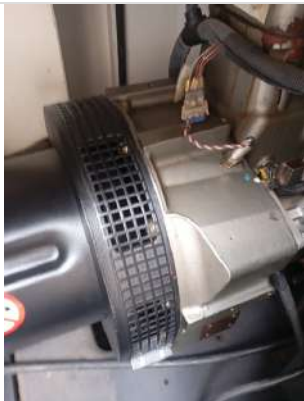
**ACOPLAMENTO ENTRE MOTOR DIESEL E ALTERNADOR CA**

Visualmente em boas condições

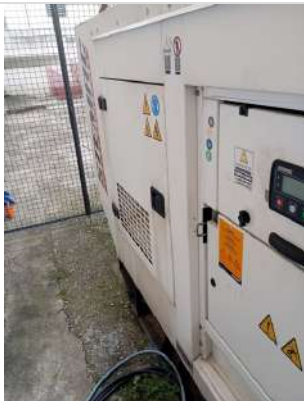
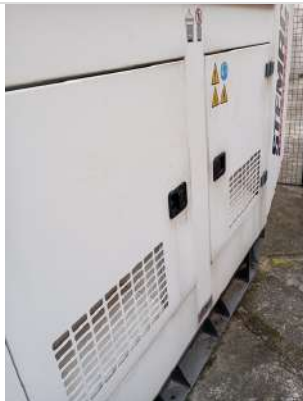
### LIMPEZA DO GRUPO GERADOR

Realizada a  
limpeza geral  
do gerador

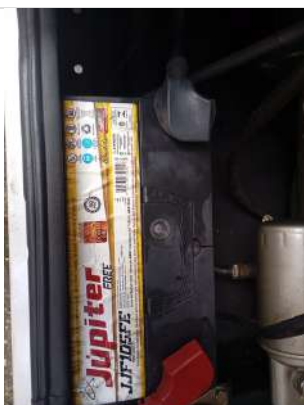
### LIMPEZA DAS BATERIAS

Realizada a  
limpeza das  
baterias

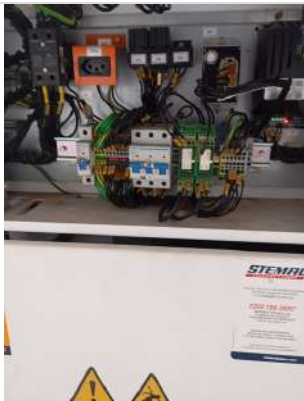
### LIMPEZA EXTERNA E INTERNA DO QUADRO DE COMANDO

Realizada a limpeza do comando
