## RELATÓRIO DE MANUTENÇÃO EM GRUPO GERADOR

| Nome: | GMG 03 - CUMMINS C350 D6 - 450 kva | Patrimônio / Número de Série: | |

| Manutenção preventiva de grupo gerador | Manutenção Preventiva de Grupo Gerador | |

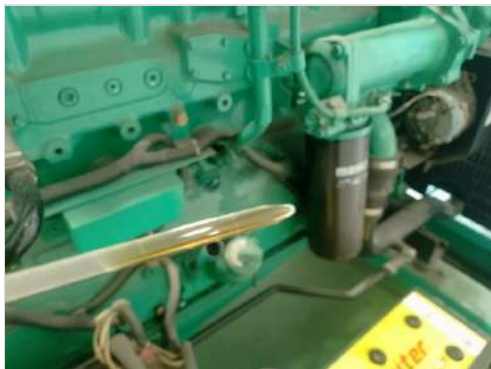
**NÍVEL DE ÓLEO LUBRIFICANTE**

Não há vazamentos de óleo lubrificante

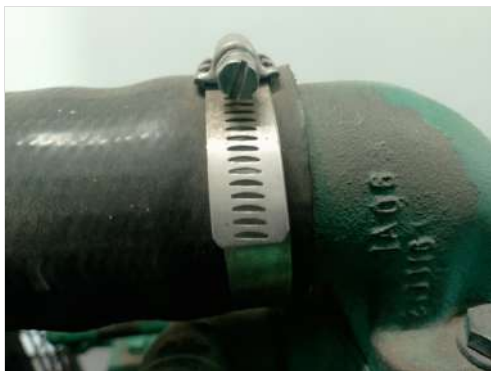
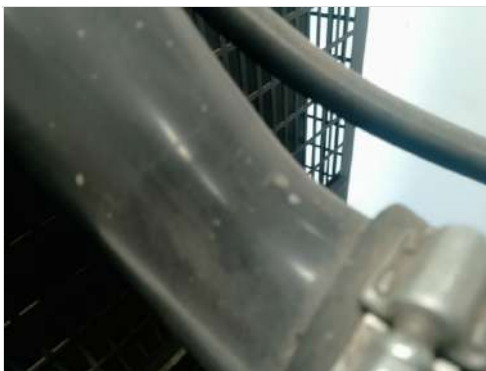
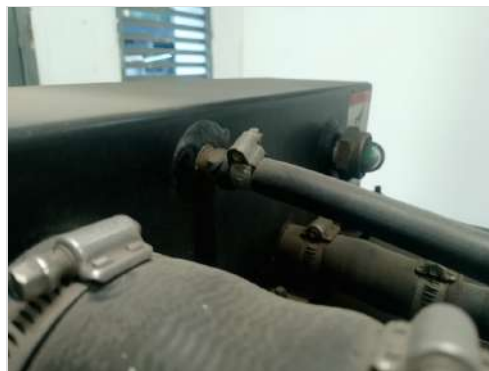
**MANGUEIRAS DO SISTEMA DE ARREFECIMENTO**

Sem rechaduras ou vazamentos

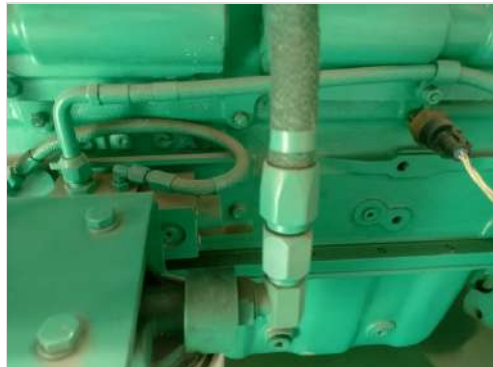
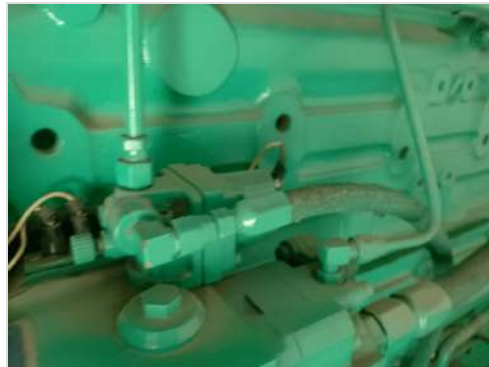
### MANGUEIRAS DO SISTEMA DE ALIMENTAÇÃO

Sem  
rechaduras ou  
vazamentos

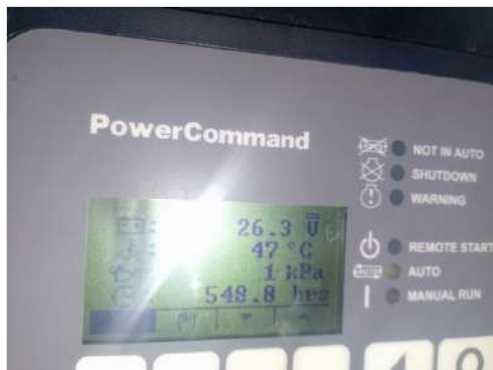
### TEMPERATURA DE PRÉ AQUECIMENTO DO MOTOR

Motor aquecido  
e temperatura  
ok

47°

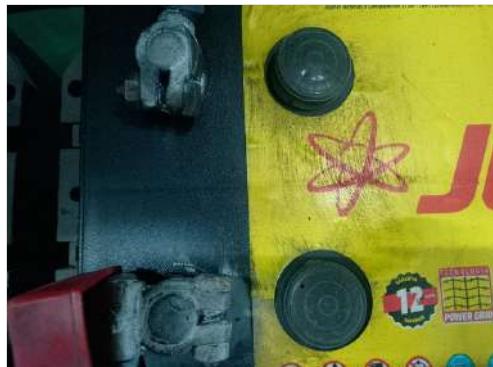
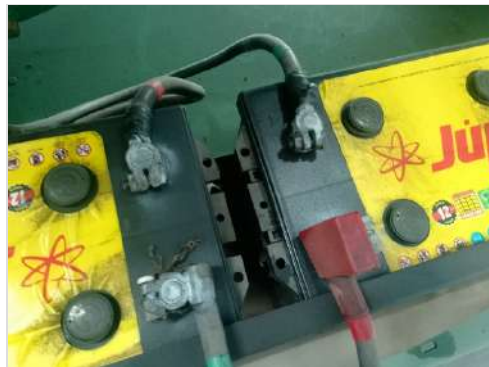
### LUBRIFICAÇÃO DOS TERMINAIS

Lubrificados e sem corrosão

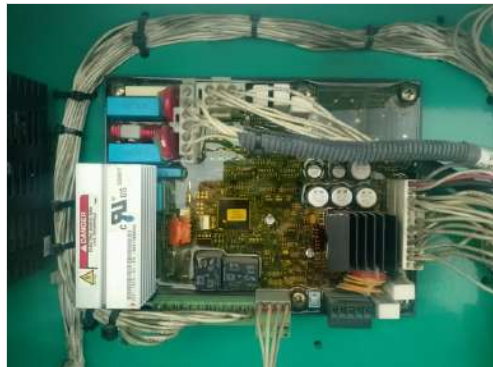
#### REAPERTO EM BORNES E CONTATOS

Contatos apertados e verificados

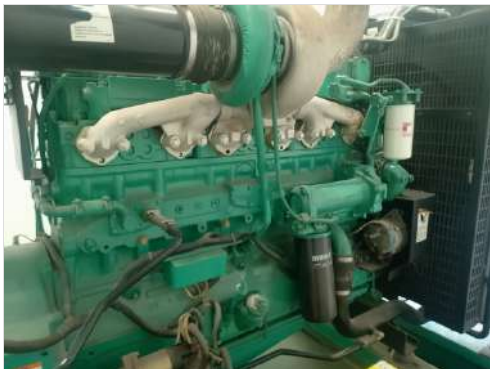
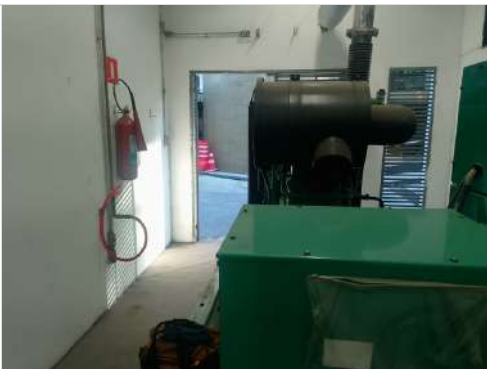
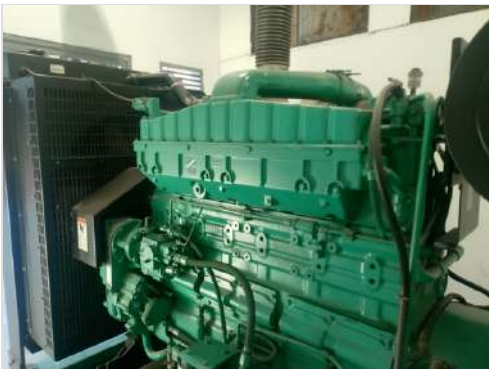
| LIMPEZA DO GRUPO GERADOR | Realizada a limpeza geral do gerador | |

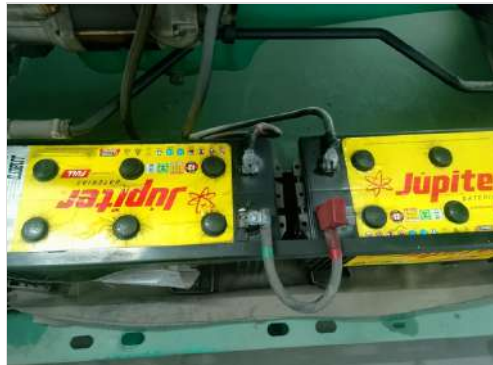
### LIMPEZA DAS BATERIAS

Realizada a limpeza das baterias

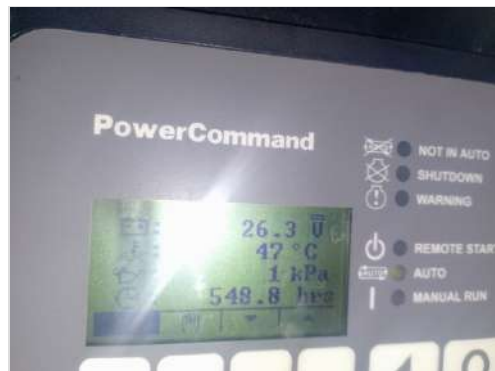
FOTO DO HORÍMETRO

548.8 hs

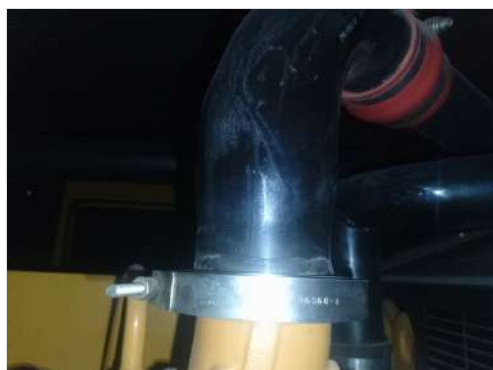
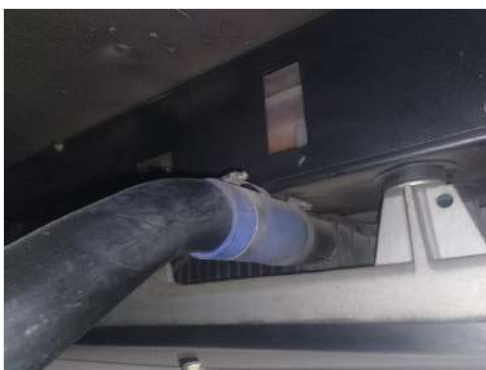
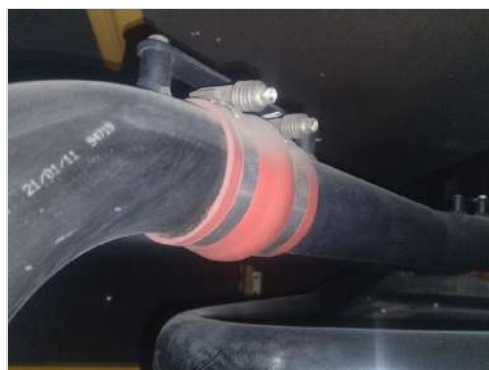
**MANGUEIRAS DO SISTEMA DE ARREFECIMENTO**

Sem rechaduras ou vazamentos

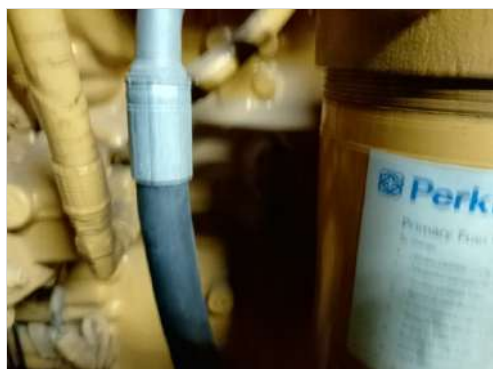
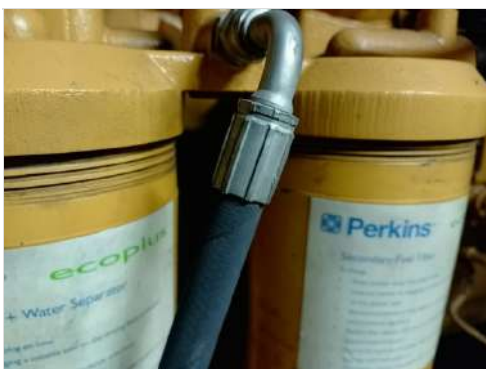
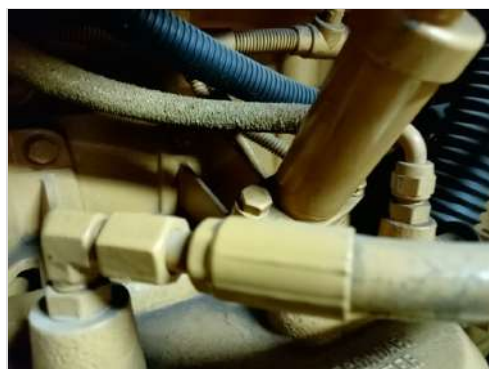
**MANGUEIRAS DO SISTEMA DE ALIMENTAÇÃO**

Sem rechaduras ou vazamentos

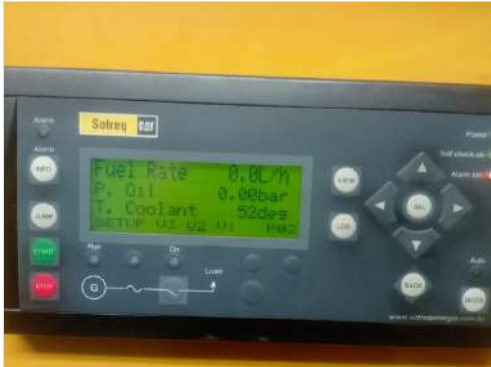
| TEMPERATURA DE PRÉ AQUECIMENTO DO MOTOR | Motor aquecido e temperatura ok | |
| <p>52°</p> | | |

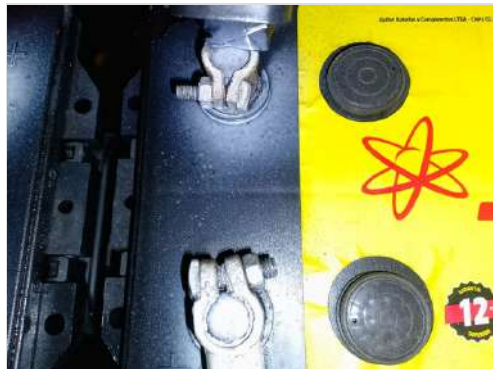
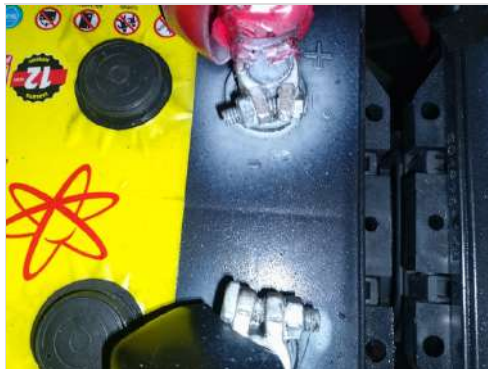
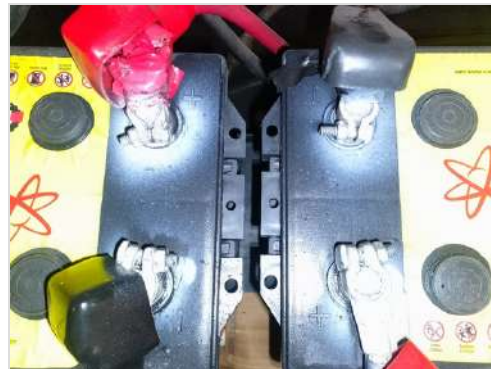
| LUBRIFICAÇÃO DOS TERMINAIS | Lubrificados e sem corrosão | |

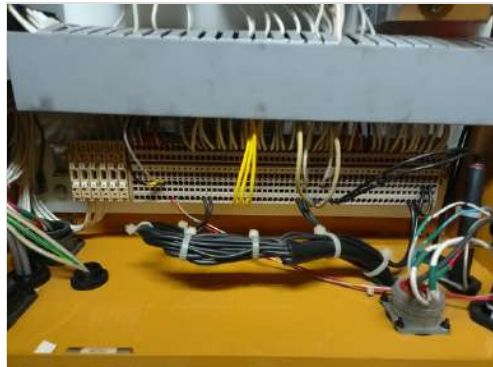
**REAPERTO EM BORNES E CONTATOS**

Contatos  
apertados e  
verificados

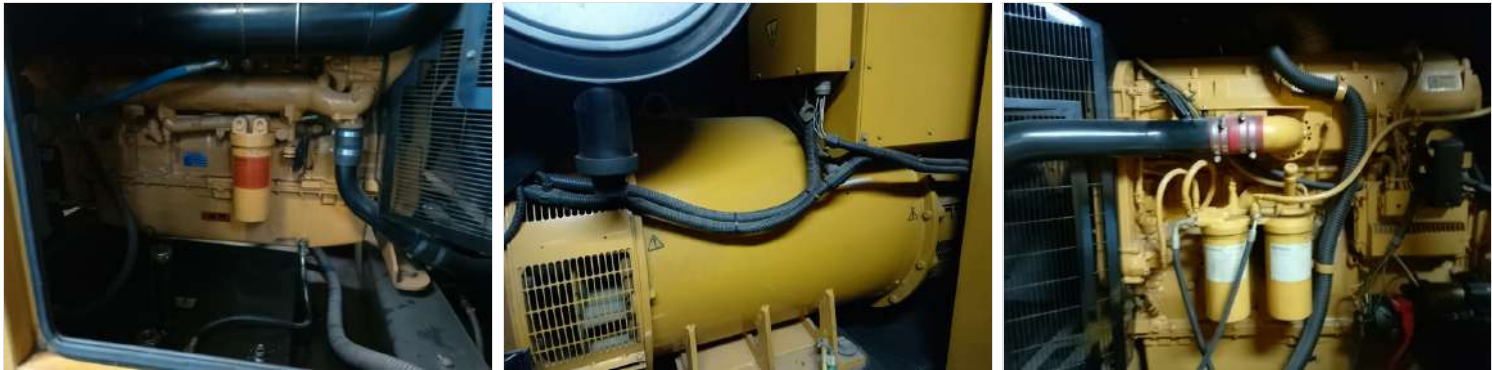
| LIMPEZA DO GRUPO GERADOR | Realizada a limpeza geral do gerador | |

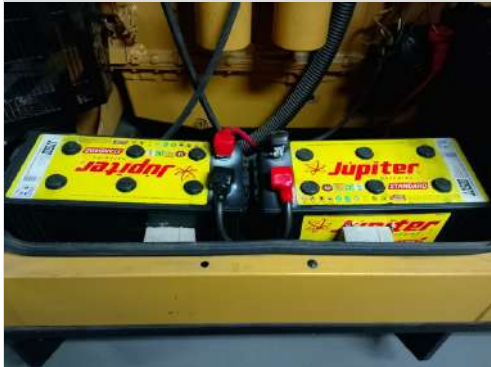
| LIMPEZA DAS BATERIAS | Realizada a limpeza das baterias | |

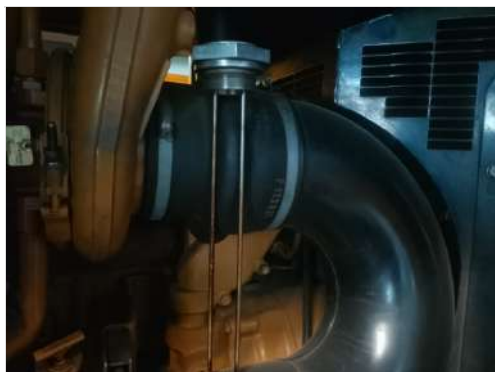
#### APONTAMENTOS OU SUGESTÕES

Necessário substituição da boia de nível de combustível

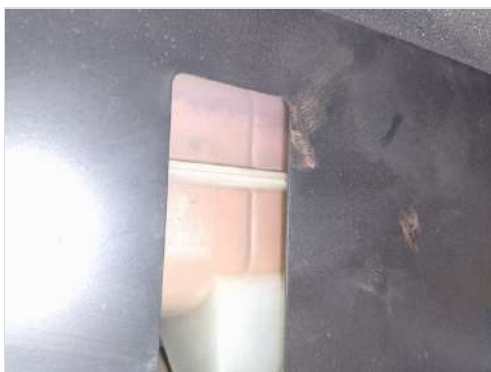
| NÍVEL DE ÁGUA DO RADIADOR | Reservatório e radiador completo | |

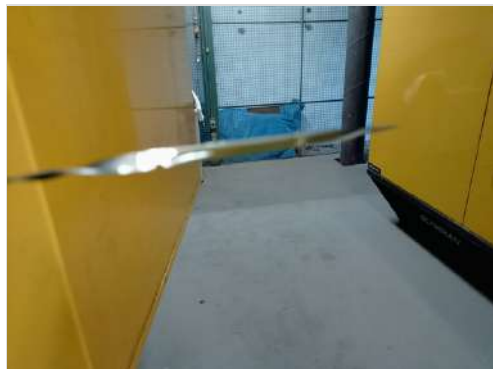
**NÍVEL DE ÓLEO LUBRIFICANTE**

Não há vazamentos de óleo lubrificante

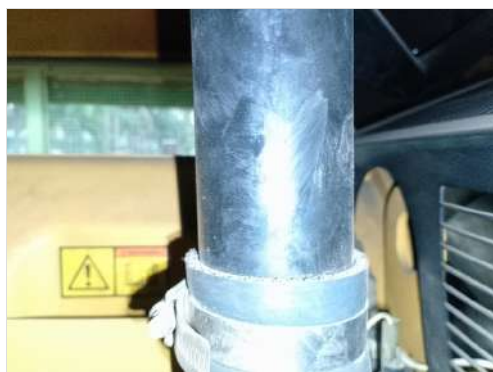
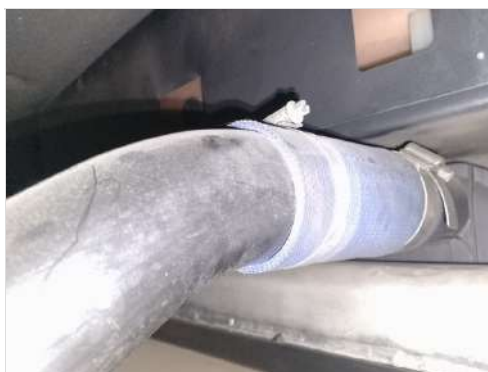
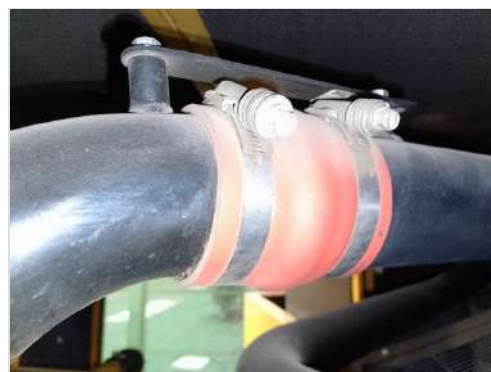
**MANGUEIRAS DO SISTEMA DE ARREFECIMENTO**

Sem rechaduras ou vazamentos

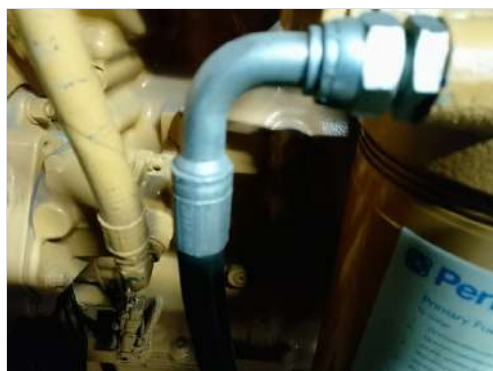
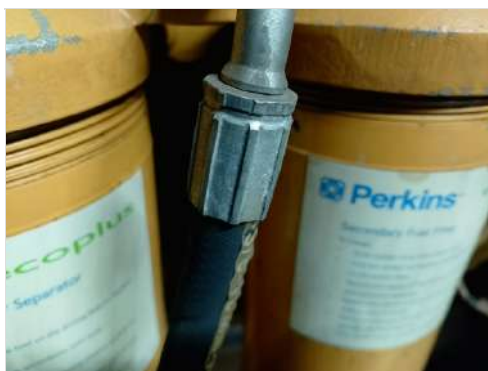
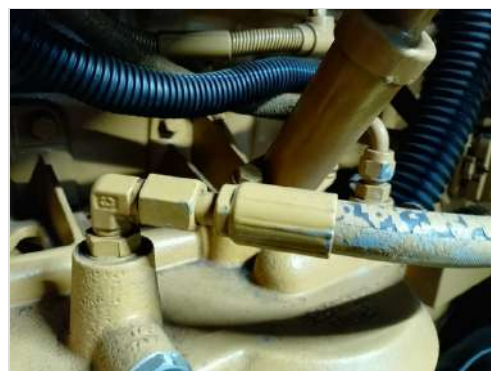
**MANGUEIRAS DO SISTEMA DE ALIMENTAÇÃO**

Sem rechaduras ou vazamentos

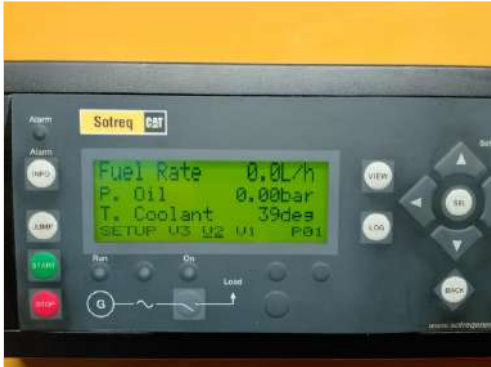
| TEMPERATURA DE PRÉ AQUECIMENTO DO MOTOR | Motor aquecido e temperatura ok | |

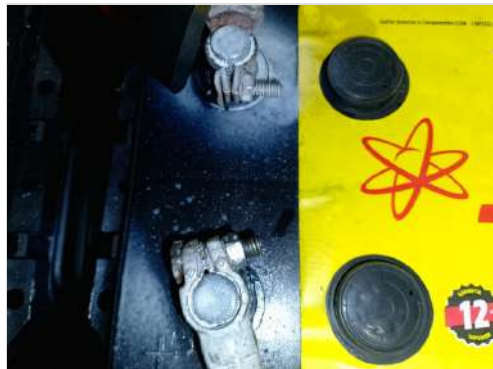
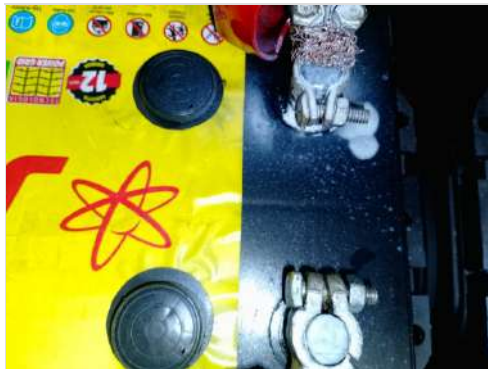
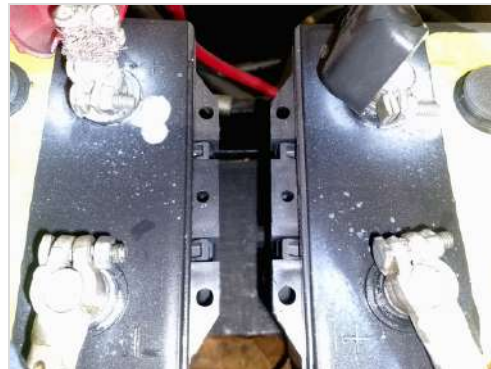
| VALOR DA QUEDA DE TENSÃO DA BATERIA NA PARTIDA (EM 12V, ATÉ 9V) (EM 24V, ATÉ 19V)<br>21.8 | | |
| LUBRIFICAÇÃO DOS TERMINAIS | Lubrificados e sem corrosão | |

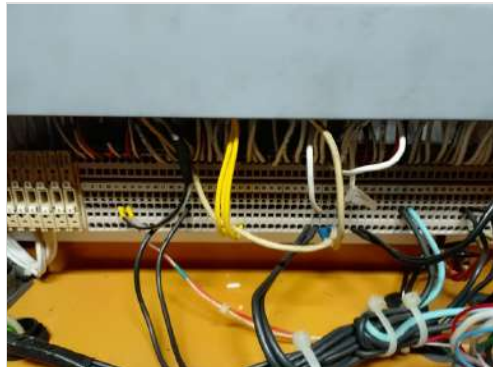
**REAPERTO EM BORNES E CONTATOS**

Contatos  
apertados e  
verificados

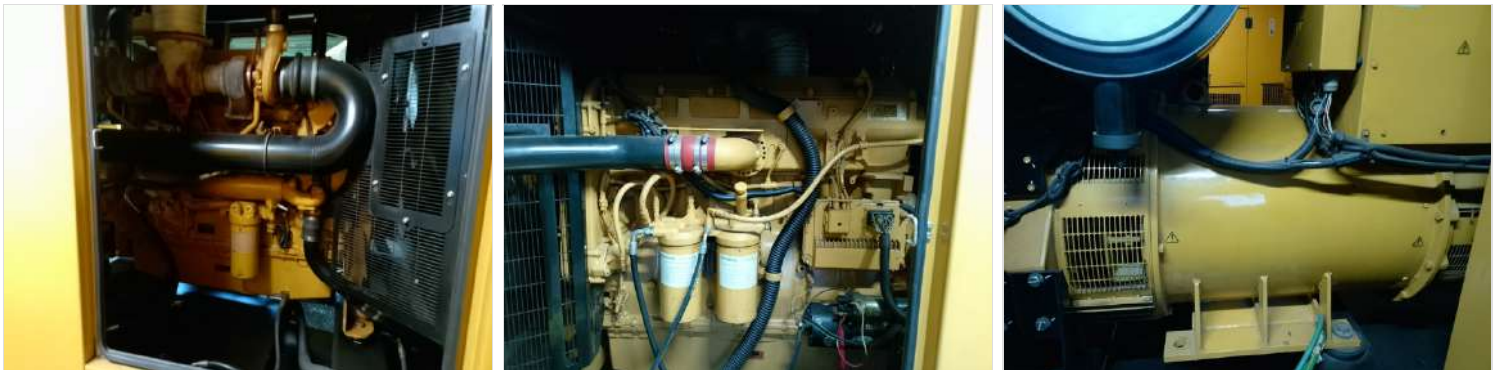
| LIMPEZA DO GRUPO GERADOR | Realizada a limpeza geral do gerador | |

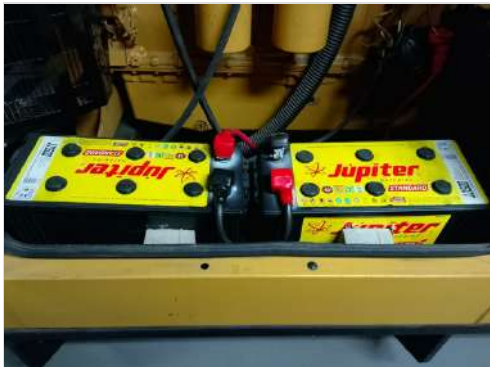
| LIMPEZA DAS BATERIAS | Realizada a limpeza das baterias | |

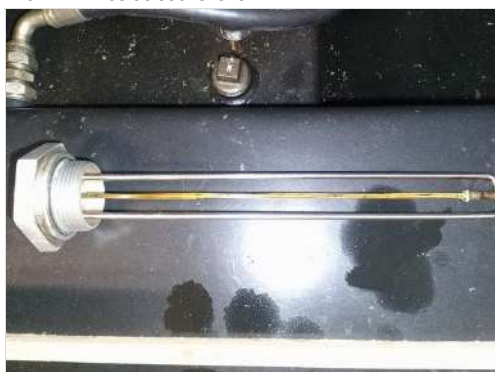
Necessário substituição da boia de nível de combustível.

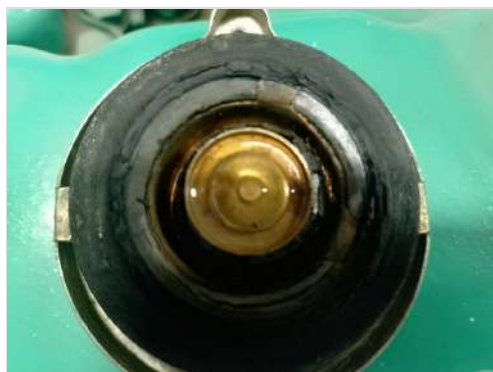
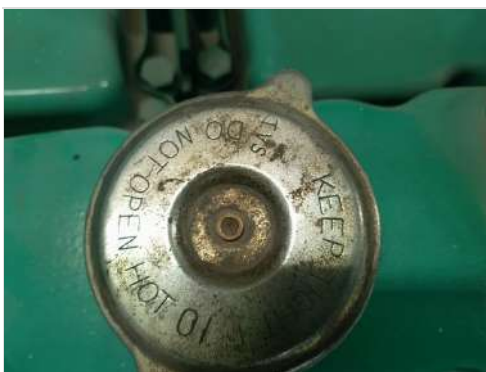
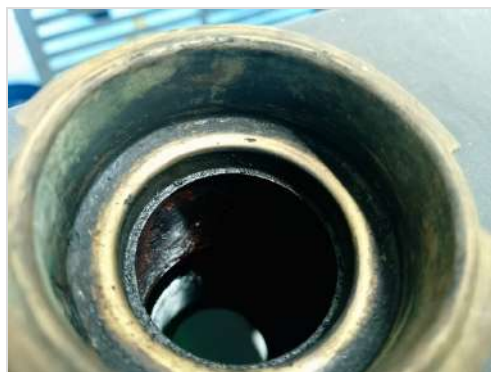
| NÍVEL DE ÁGUA DO RADIADOR | Reservatório e radiador completo | |

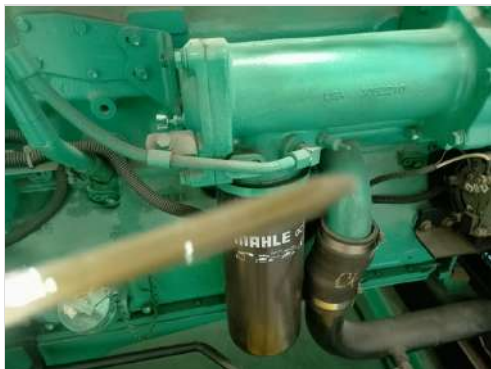
**NÍVEL DE ÓLEO LUBRIFICANTE**

Não há vazamentos de óleo lubrificante

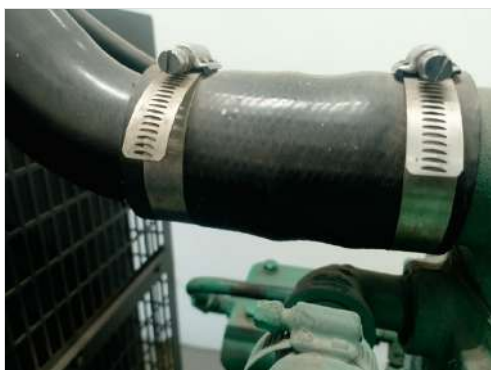
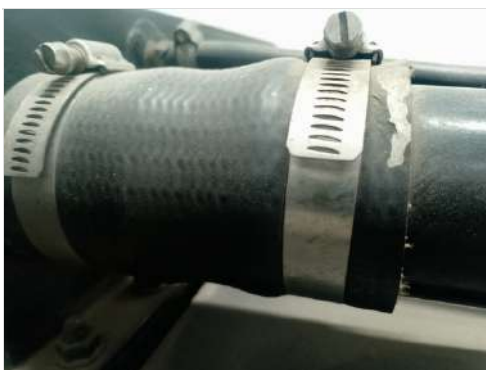
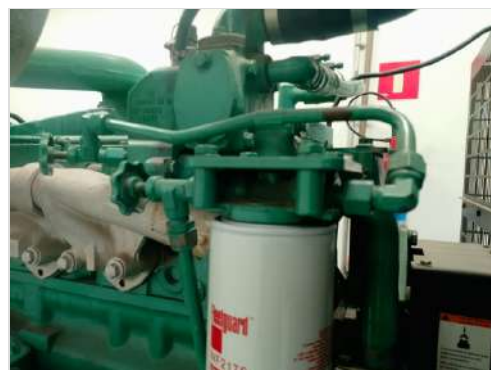
**MANGUEIRAS DO SISTEMA DE ARREFECIMENTO**

Sem rechaduras ou vazamentos

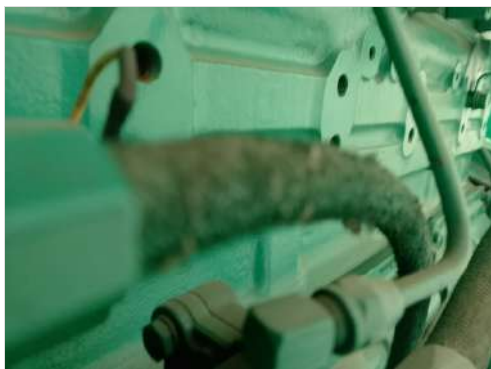
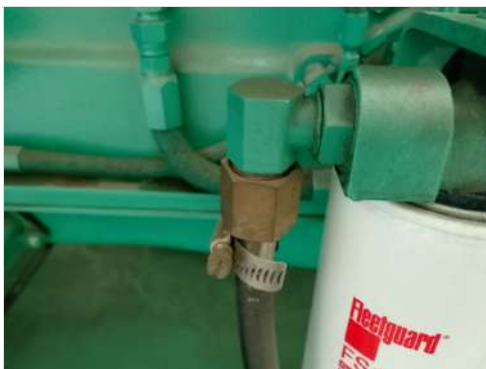
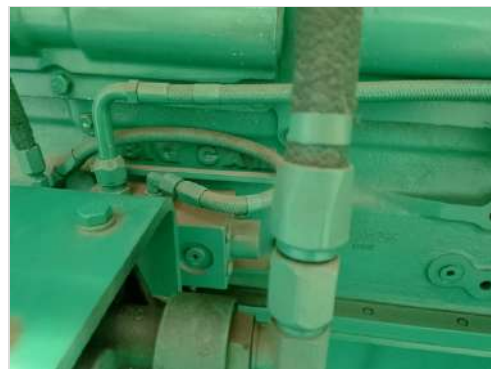
**MANGUEIRAS DO SISTEMA DE ALIMENTAÇÃO**

Sem rechaduras ou vazamentos

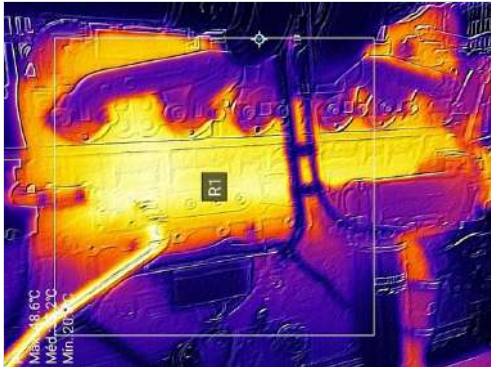
| TEMPERATURA DE PRÉ AQUECIMENTO DO MOTOR | Motor aquecido e temperatura ok | |

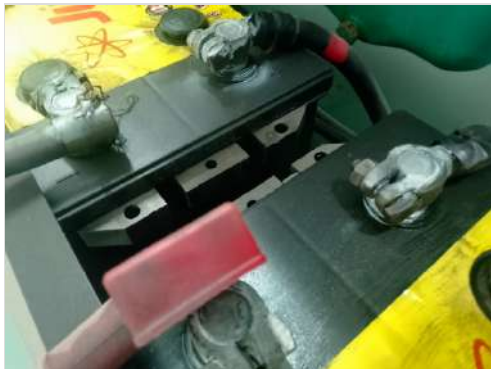
| VALOR DA QUEDA DE TENSÃO DA BATERIA NA PARTIDA (EM 12V, ATÉ 9V) (EM 24V, ATÉ 19V)<br>19.9 | | |
| LUBRIFICAÇÃO DOS TERMINAIS | Lubrificados e sem corrosão | |

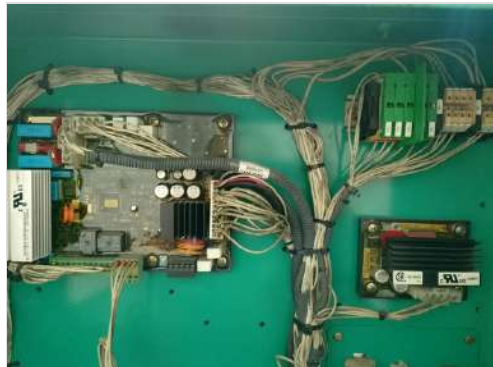
**REAPERTO EM BORNES E CONTATOS**

Contatos  
apertados e  
verificados

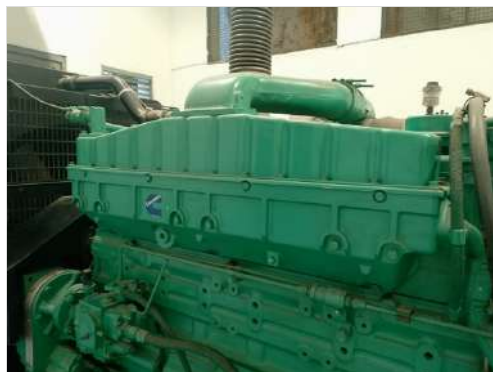
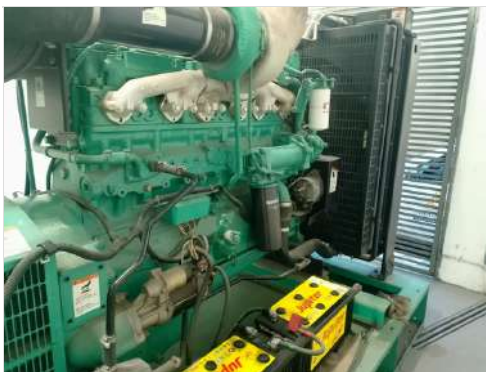
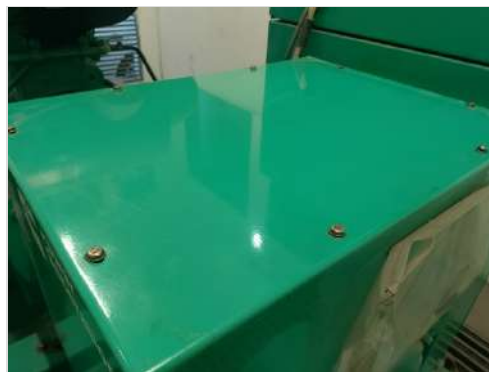
| <b>LIMPEZA DO GRUPO GERADOR</b> | Realizada a limpeza geral do gerador | |

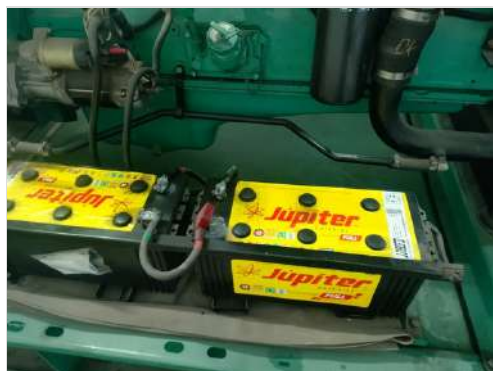
Realizada a limpeza das baterias

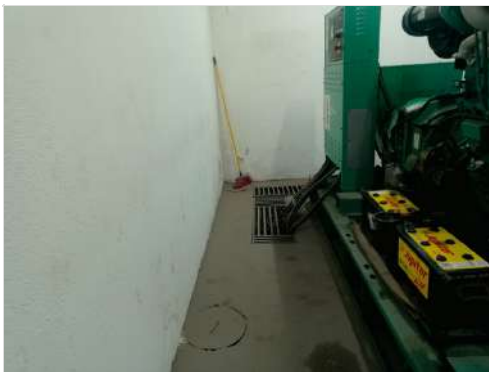
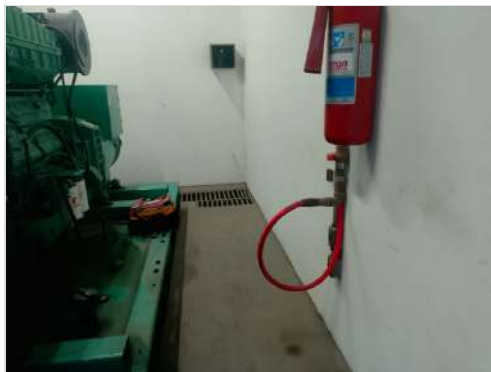
FOTOS DA SALA

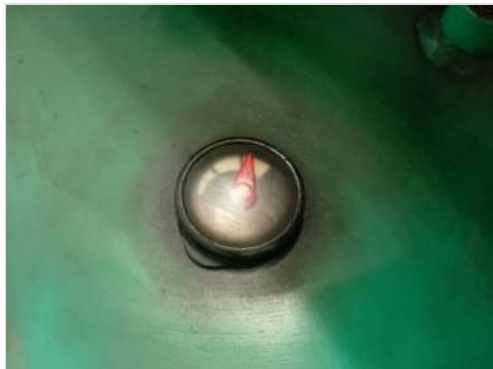
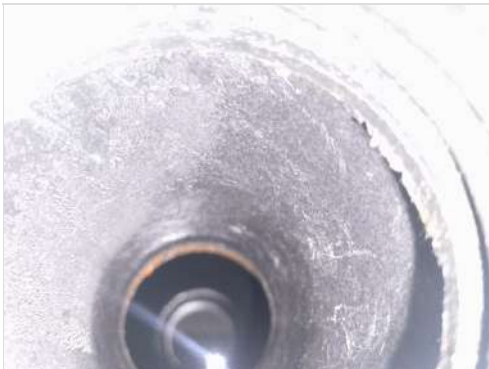
FOTOS DO NÍVEL DE COMBUSTÍVEL NO TANQUE

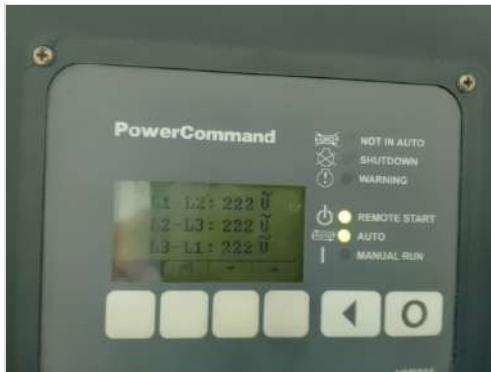
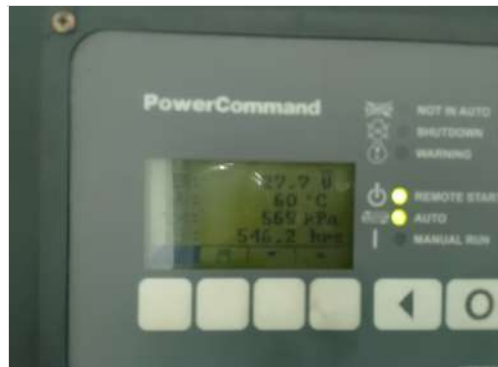
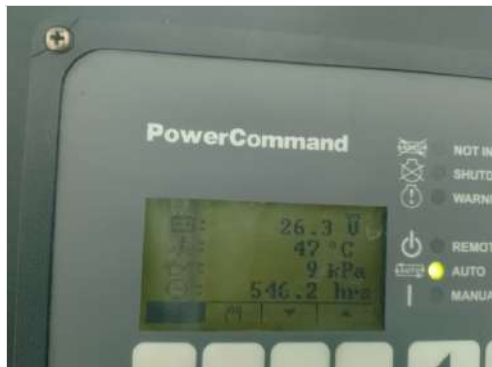
FOTOS DA TENSÃO DA BATERIA, FREQUÊNCIA, TENSÃO GERADA NO ALTERNADOR E OUTROS

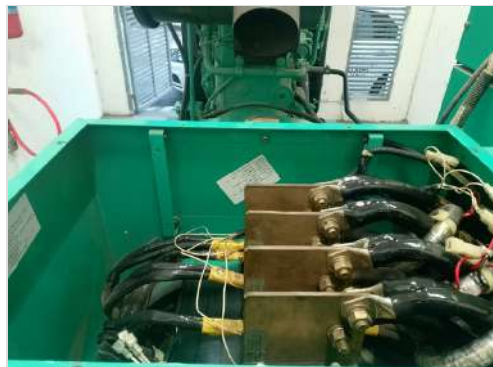
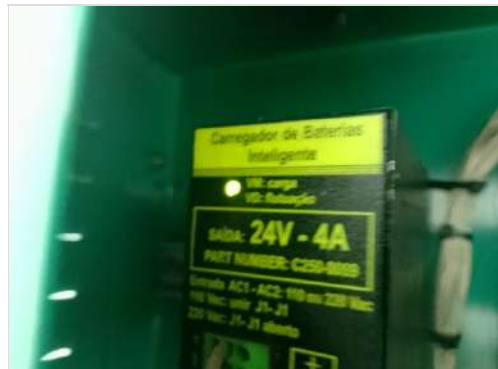
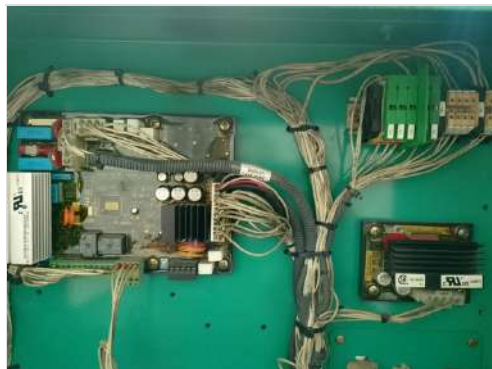
FOTOS DO QUADRO DE COMANDO INTERNO, GRUPO GERADOR (MOTOR E ALTERNADOR)

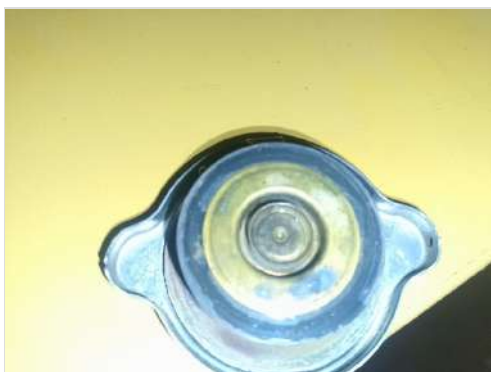
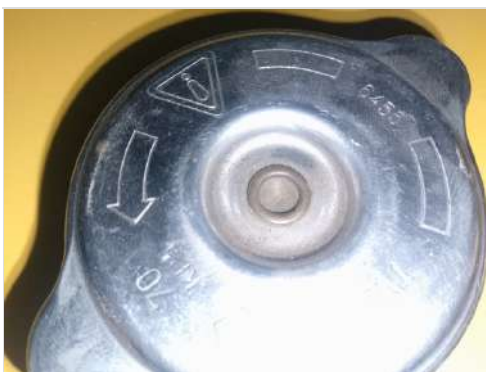
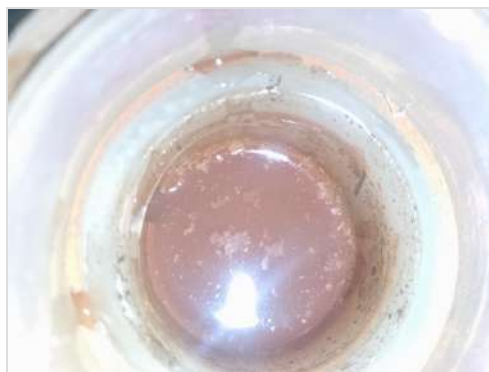
| VAZAMENTOS DO SISTEMA DE ARREFECIMENTO | Não há vazamentos no sistema | |
| VAZAMENTOS DE ÓLEO LUBRIFICANTE | não há vazamento de óleo lubrificante | |
| VAZAMENTOS DO SISTEMA DE ALIMENTAÇÃO | Não há vazamentos de óleo diesel | |
| NÍVEL DE ÁGUA DO RADIADOR | Reservatório e radiador completo | |

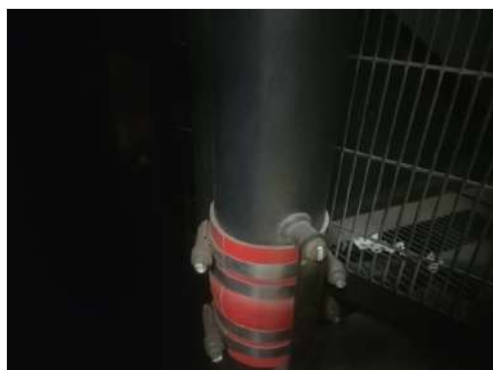
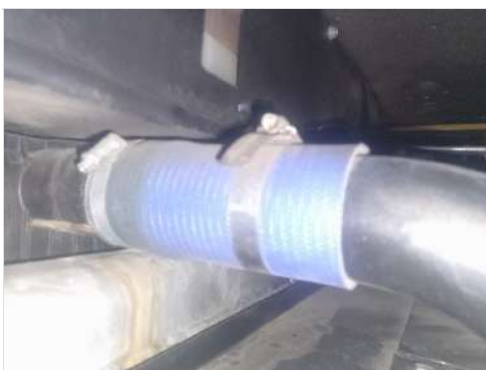
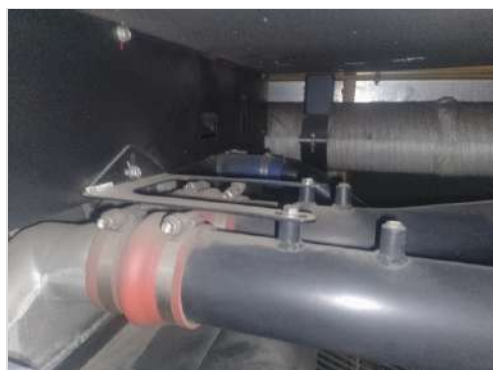
**MANGUEIRAS DO SISTEMA DE ARREFECIMENTO**

Sem rechaduras ou vazamentos

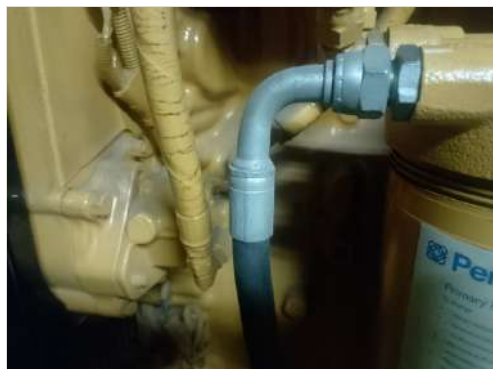
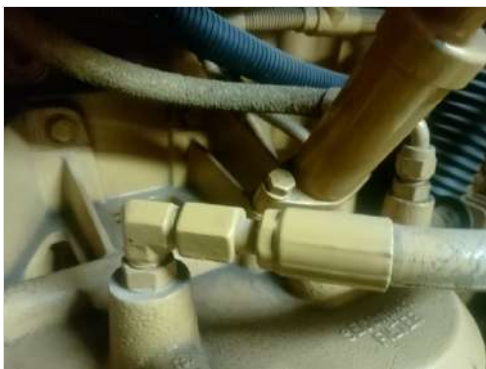
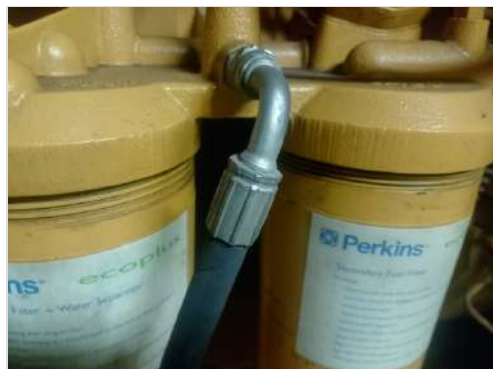
**MANGUEIRAS DO SISTEMA DE ALIMENTAÇÃO**

Sem rechaduras ou vazamentos

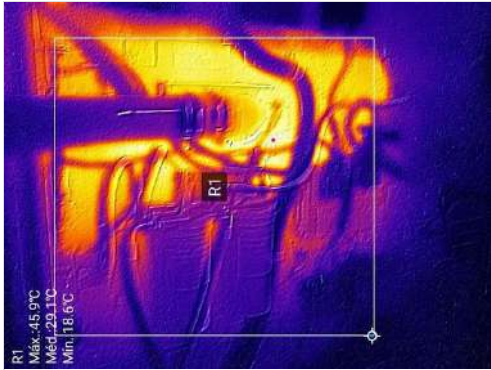
| TEMPERATURA DE PRÉ AQUECIMENTO DO MOTOR | Motor aquecido e temperatura ok | |

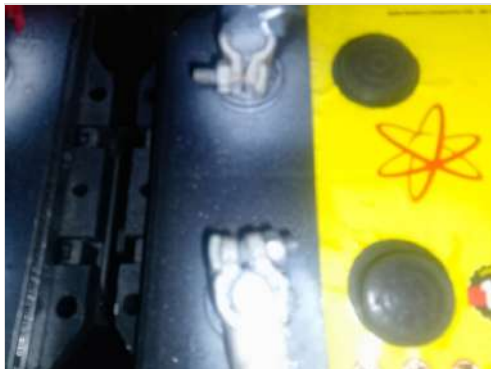
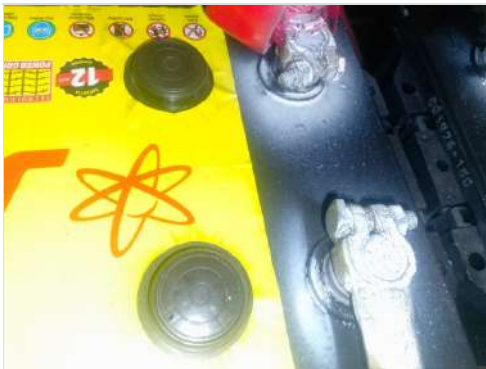
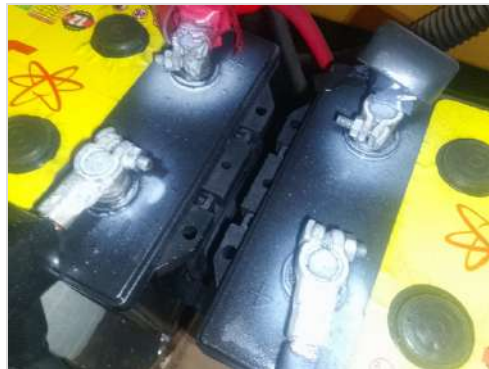
| VALOR DA QUEDA DE TENSÃO DA BATERIA NA PARTIDA (EM 12V, ATÉ 9V) (EM 24V, ATÉ 19V)<br>19.3 | | |
| LUBRIFICAÇÃO DOS TERMINAIS | Lubrificados e sem corrosão | |

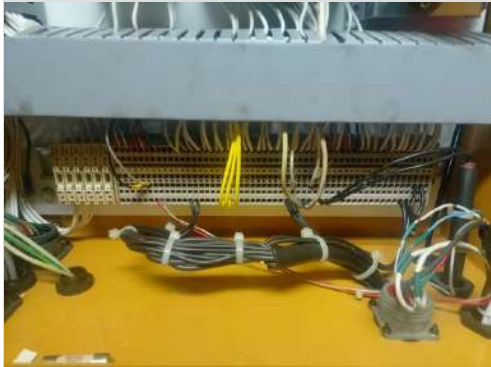
| REAPERTO EM BORNES E CONTATOS | Contatos apertados e verificados | |

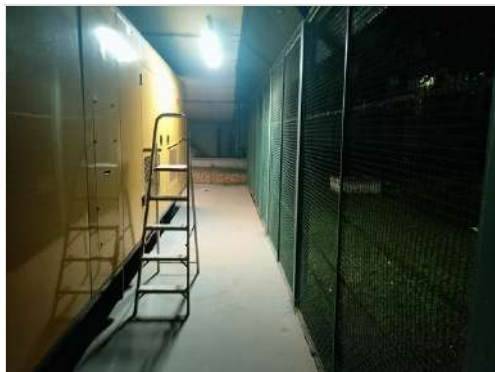
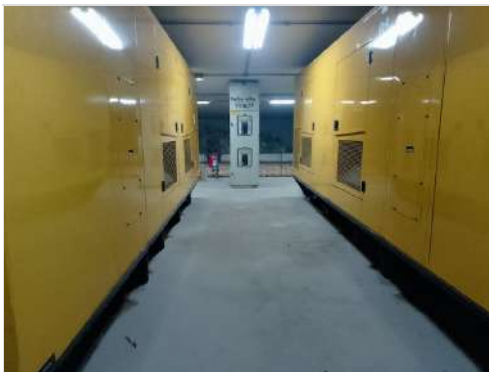
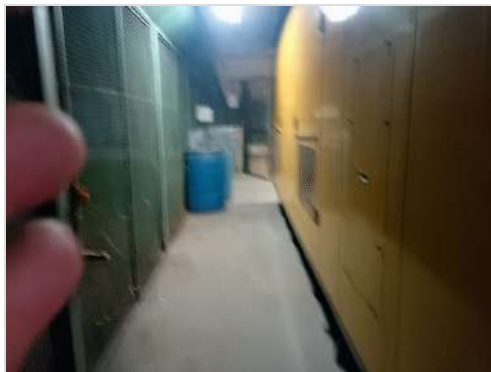
FOTOS DA SALA

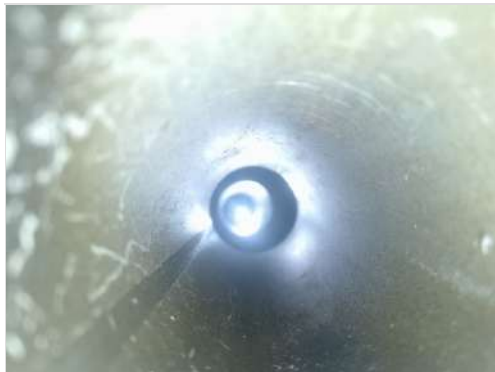
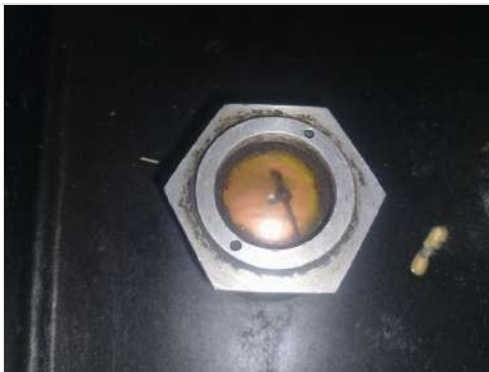
FOTOS DO NÍVEL DE COMBUSTÍVEL NO TANQUE

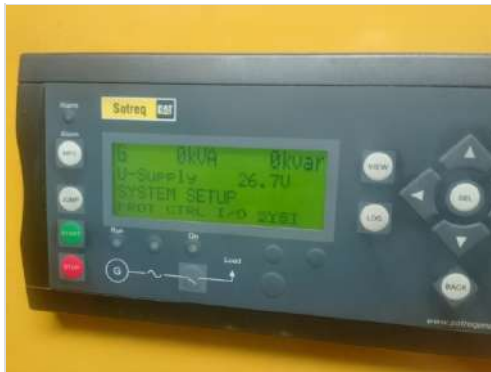
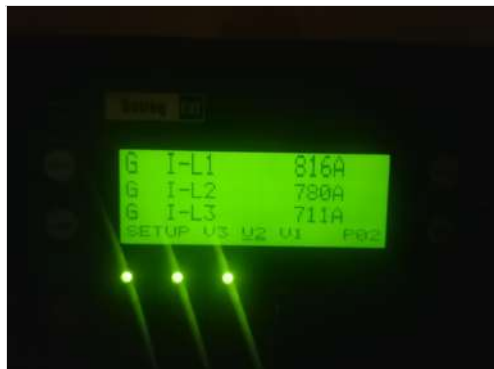
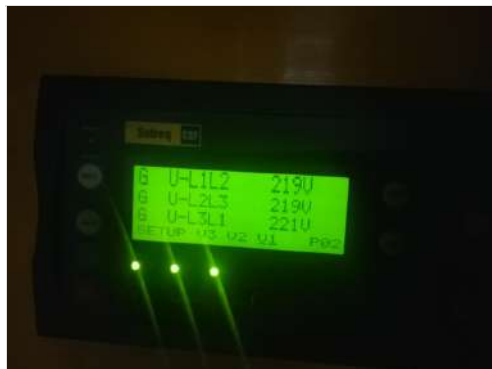
FOTOS DA TENSÃO DA BATERIA, FREQUÊNCIA, TENSÃO GERADA NO ALTERNADOR E OUTROS

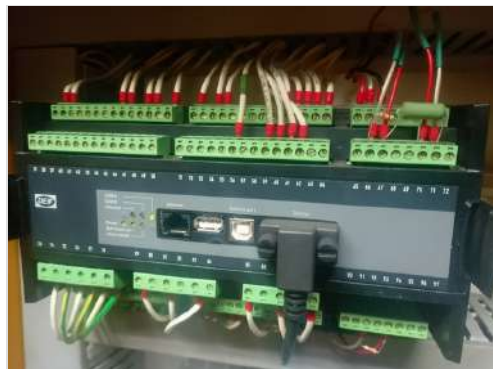
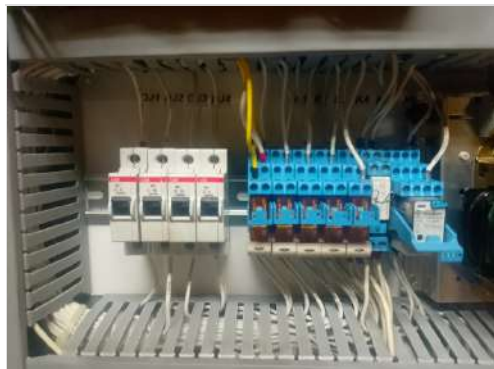
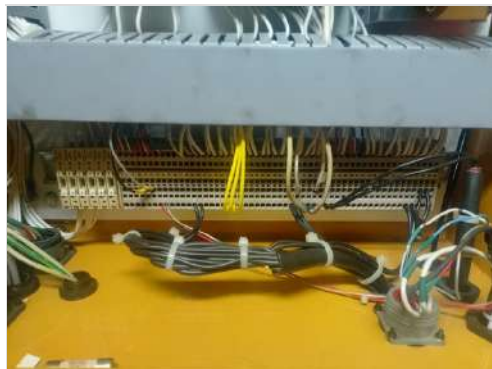
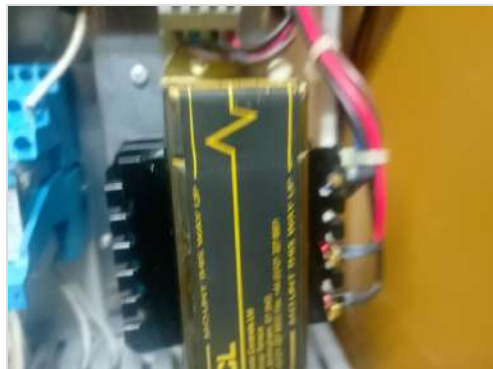
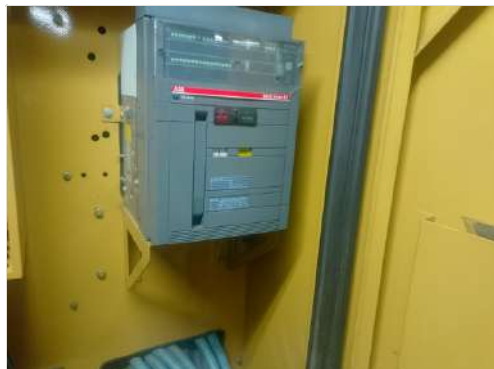
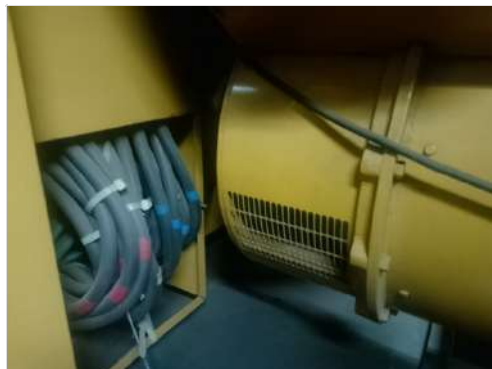
FOTOS DO QUADRO DE COMANDO INTERNO, GRUPO GERADOR (MOTOR E ALTERNADOR)

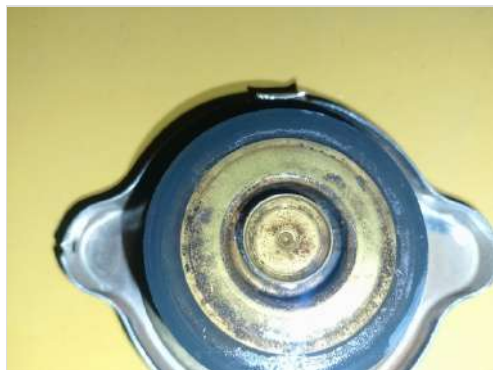
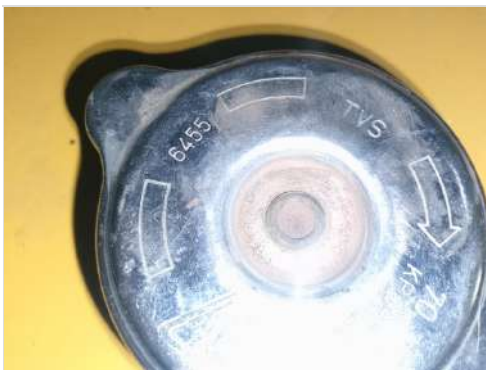
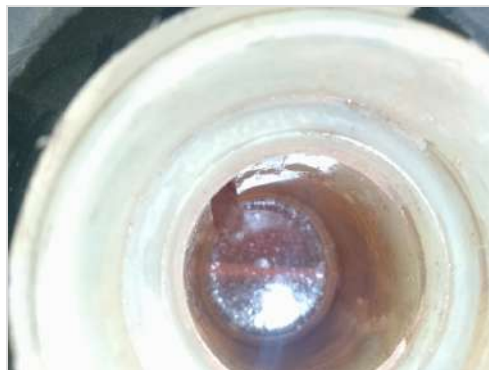
| VAZAMENTOS DO SISTEMA DE ARREFECIMENTO | Não há vazamentos no sistema | |
| VAZAMENTOS DE ÓLEO LUBRIFICANTE | não há vazamento de óleo lubrificante | |
| VAZAMENTOS DO SISTEMA DE ALIMENTAÇÃO | Não há vazamentos de óleo diesel | |
| NÍVEL DE ÁGUA DO RADIADOR | Reservatório e radiador completo | |

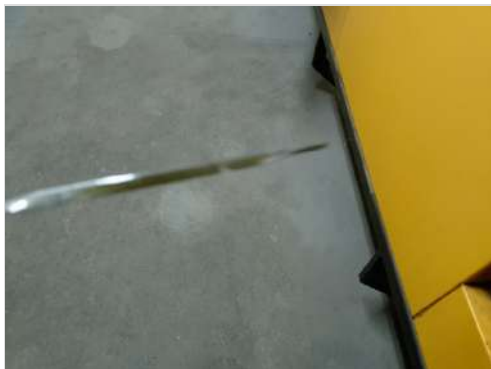
**NÍVEL DE ÓLEO LUBRIFICANTE**

Não há vazamentos de óleo lubrificante

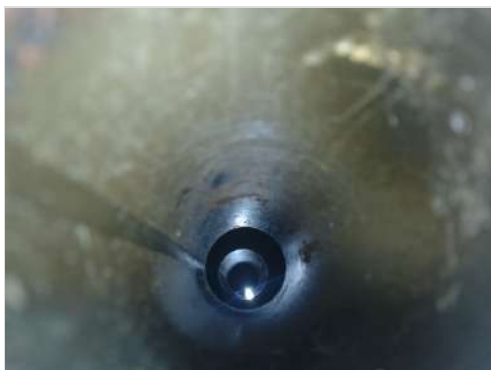
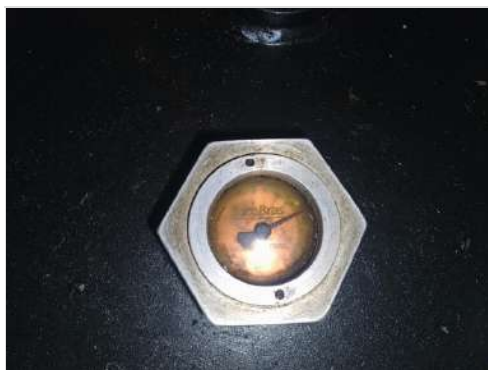
**NÍVEL APROXIMADO DO RESERVATÓRIO DE COMBUSTÍVEL**

90%

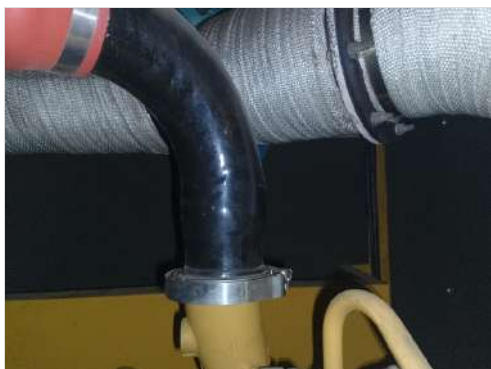
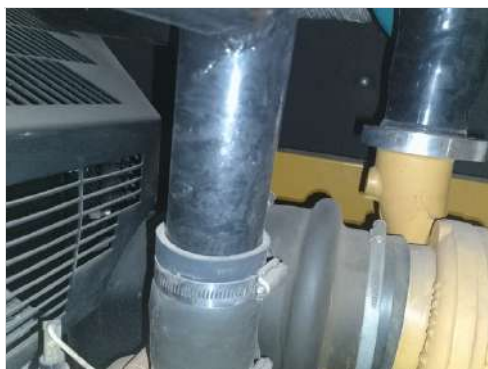
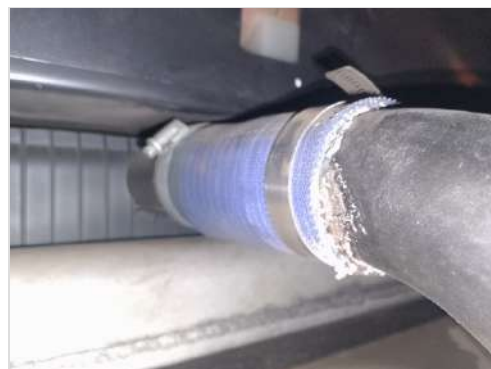
**MANGUEIRAS DO SISTEMA DE ARREFECIMENTO**

Sem rechaduras ou vazamentos

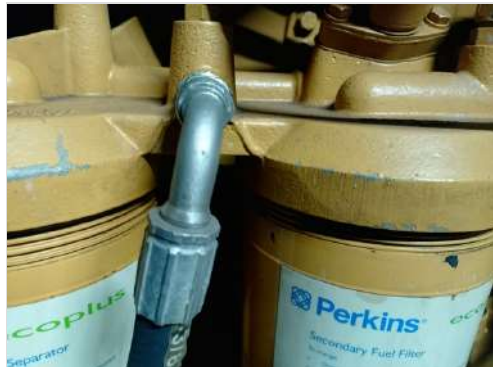
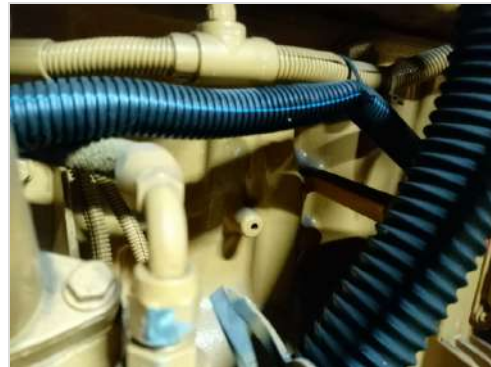
### MANGUEIRAS DO SISTEMA DE ALIMENTAÇÃO

Sem  
rechaduras ou  
vazamentos

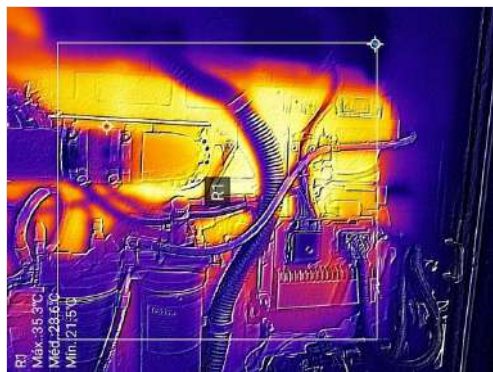
### TEMPERATURA DE PRÉ AQUECIMENTO DO MOTOR

Motor aquecido  
e temperatura  
ok

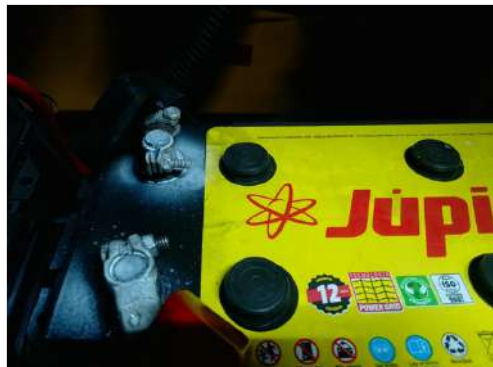
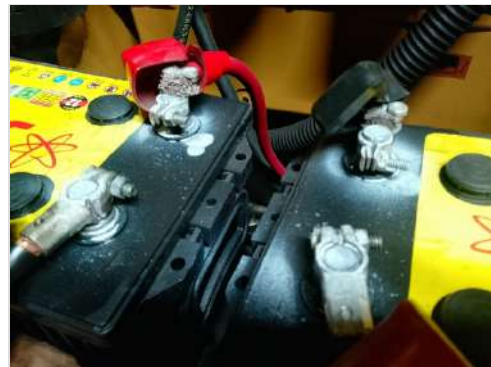
### LUBRIFICAÇÃO DOS TERMINAIS

Lubrificados e sem corrosão

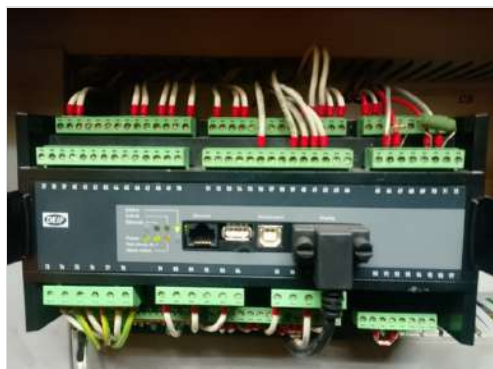
#### REAPERTO EM BORNES E CONTATOS

Contatos apertados e verificados
