## RELATÓRIO DE MANUTENÇÃO EM GRUPO GERADOR

| Nome: | GMG 03 - CUMMINS C350 D6 - 450 kva | Patrimônio / Número de Série: | |

| Manutenção preventiva de grupo gerador | Manutenção Preventiva de Grupo Gerador | |

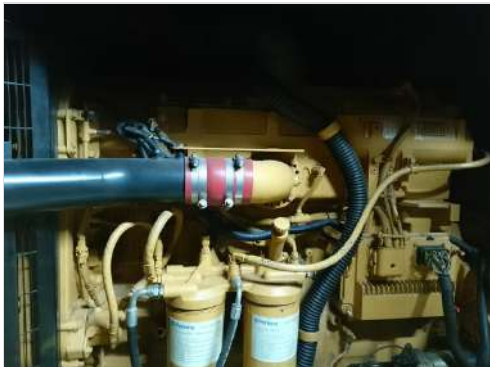
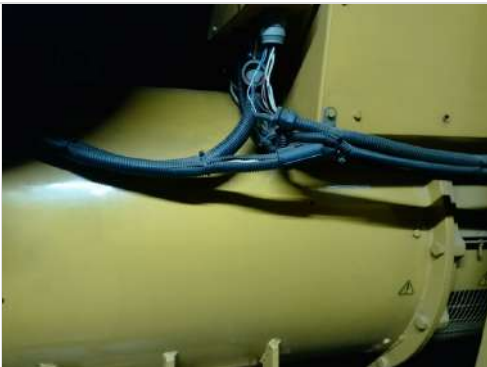
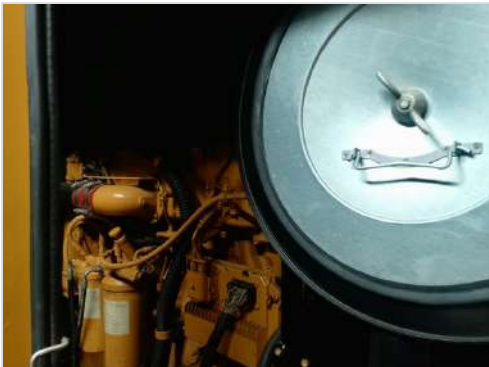
| LIMPEZA DO GRUPO GERADOR | Realizada a limpeza geral do gerador | |

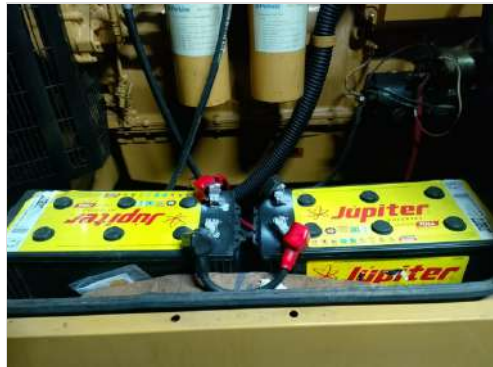
### LIMPEZA DAS BATERIAS

Realizada a limpeza das baterias
