## RELATÓRIO DE MANUTENÇÃO EM GRUPO GERADOR

| Nome: | GMG 03 - CUMMINS C350 D6 - 450 kva | Patrimônio / Número de Série: | |

| Manutenção preventiva de grupo gerador | Manutenção Preventiva de Grupo Gerador | |

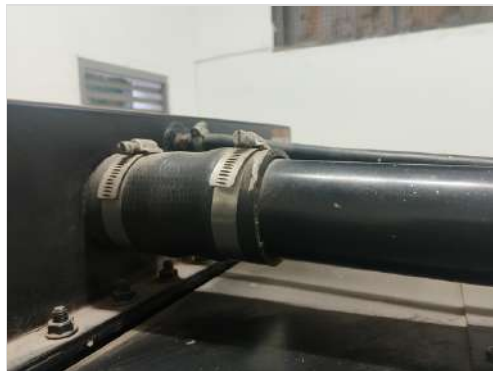
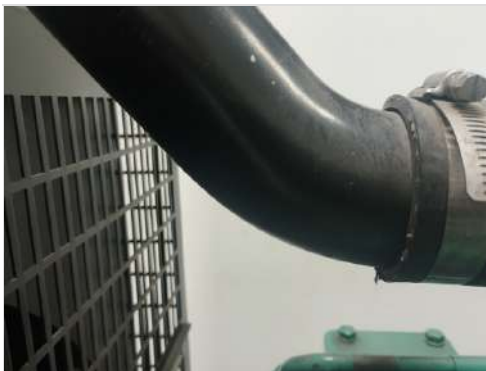
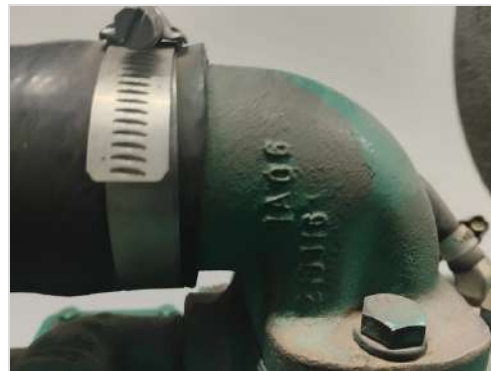
### MANGUEIRAS DO SISTEMA DE ARREFECIMENTO

Sem  
rechaduras ou  
vazamentos

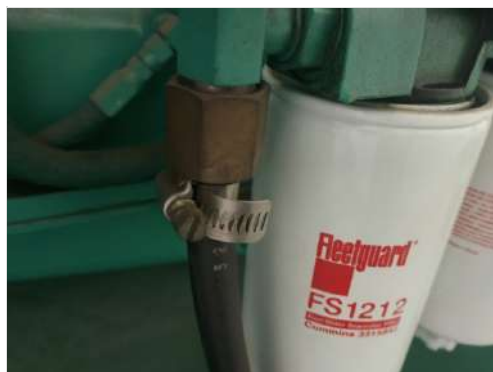
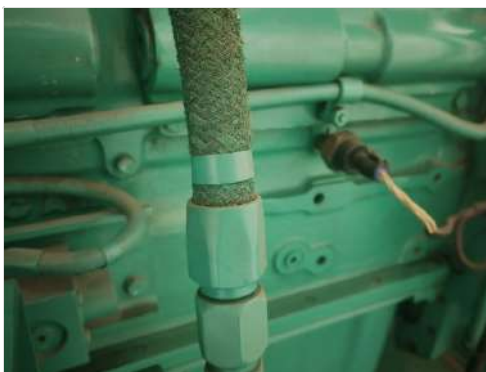
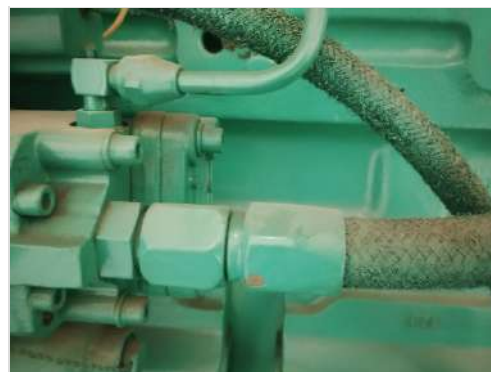
### MANGUEIRAS DO SISTEMA DE ALIMENTAÇÃO

Sem  
rechaduras ou  
vazamentos

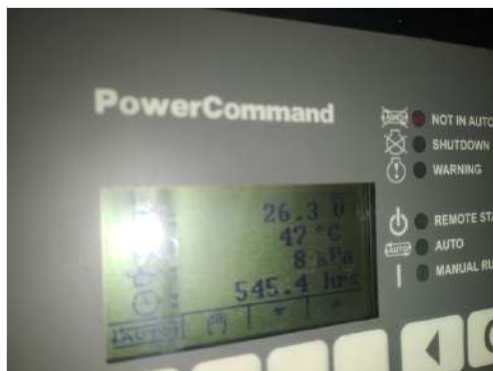
### TEMPERATURA DE PRÉ AQUECIMENTO DO MOTOR

Motor aquecido  
e temperatura  
ok

47 graus

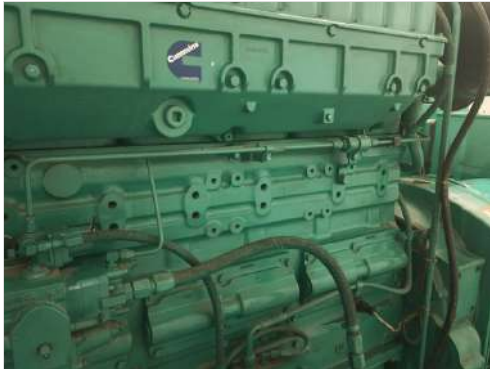
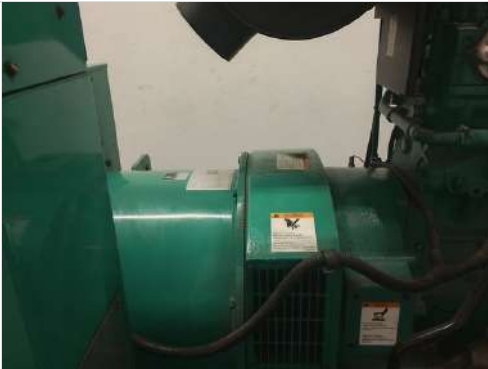
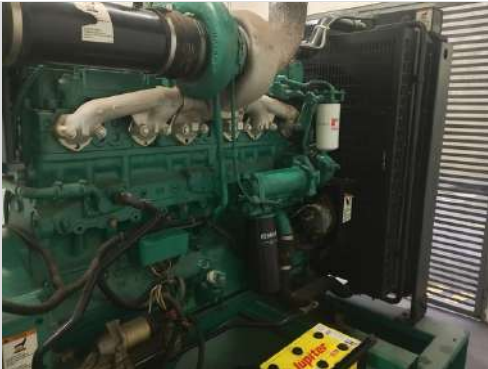
| LIMPEZA DO GRUPO GERADOR | Realizada a limpeza geral do gerador | |

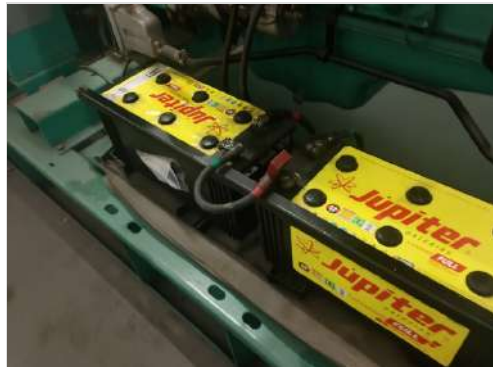
### LIMPEZA DAS BATERIAS

Realizada a limpeza das baterias

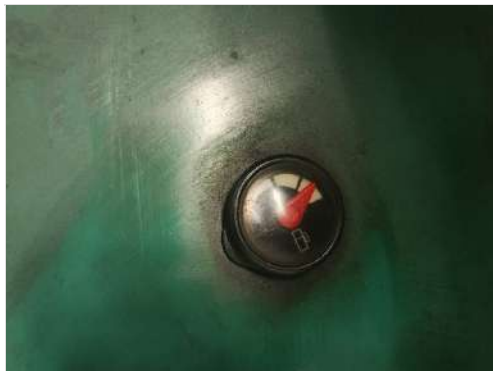
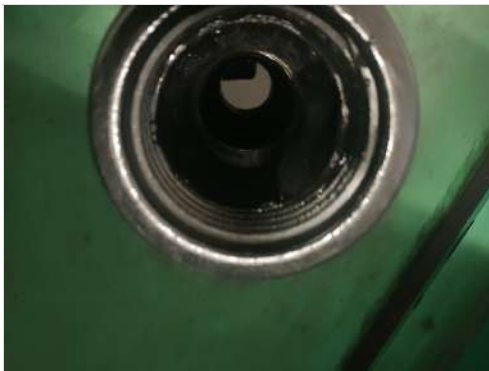
FOTOS DO NÍVEL DE COMBUSTÍVEL NO TANQUE

| NÍVEL APROXIMADO DO RESERVATÓRIO DE COMBUSTÍVEL | 100% | |

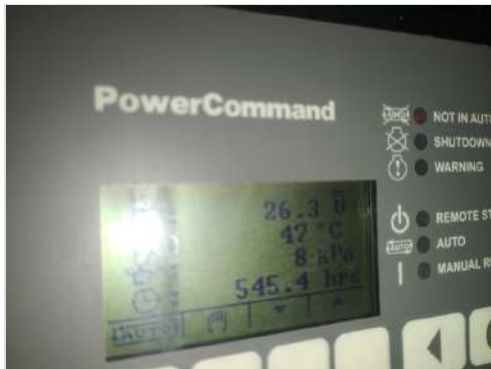
FOTOS DA TENSÃO DA BATERIA, FREQUÊNCIA, TENSÃO GERADA NO ALTERNADOR E OUTROS

Tensão da bateria 26.3

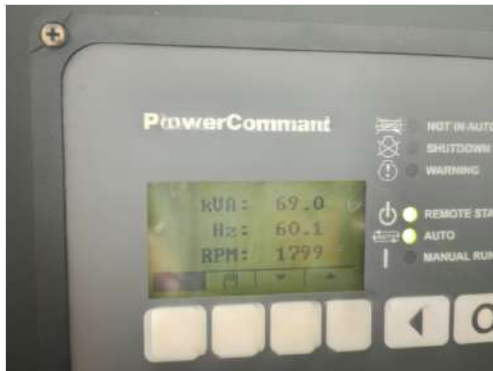
FOTOS DA TENSÃO DA BATERIA, FREQUÊNCIA, TENSÃO GERADA NO ALTERNADOR E OUTROS

Frequência e rotação

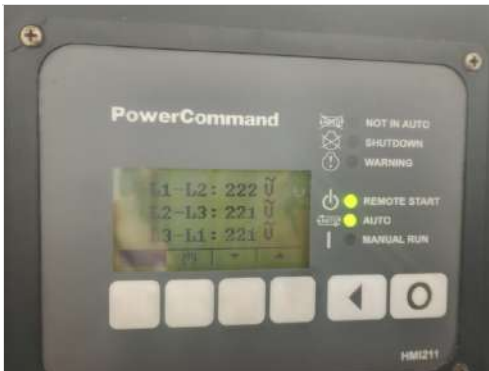
FOTOS DA TENSÃO DA BATERIA, FREQUÊNCIA, TENSÃO GERADA NO ALTERNADOR E OUTROS

Fase/fase

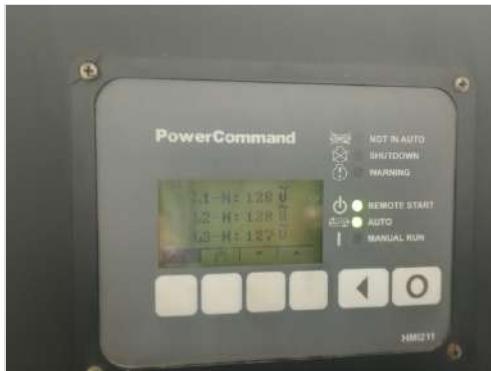
FOTOS DA TENSÃO DA BATERIA, FREQUÊNCIA, TENSÃO GERADA NO ALTERNADOR E OUTROS

Fase/neutro

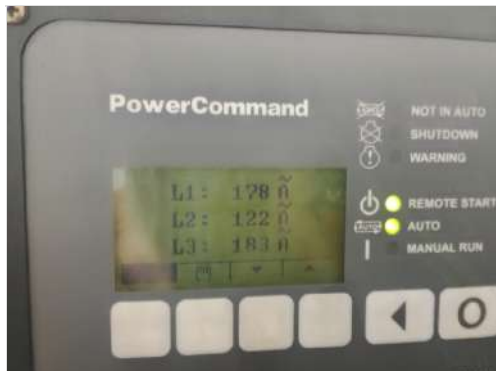
FOTOS DA TENSÃO DA BATERIA, FREQUÊNCIA, TENSÃO GERADA NO ALTERNADOR E OUTROS

Corrente de carga

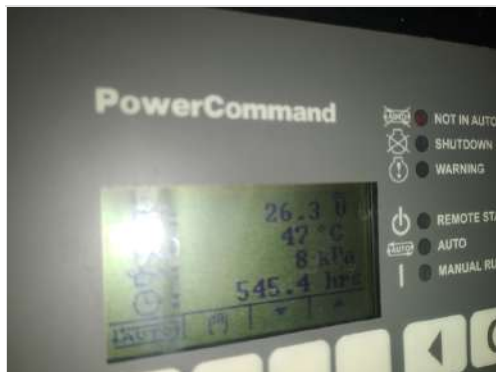
FOTO DO HORÍMETRO

545.4 hs

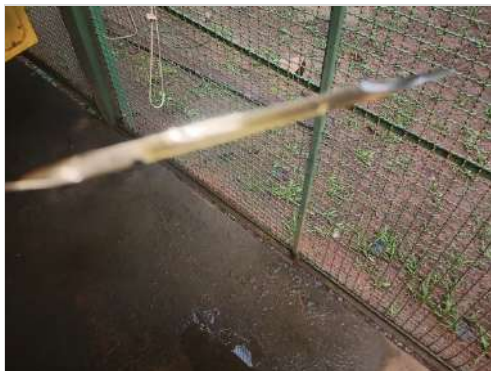
**NÍVEL DE ÓLEO LUBRIFICANTE**

Não há vazamentos de óleo lubrificante

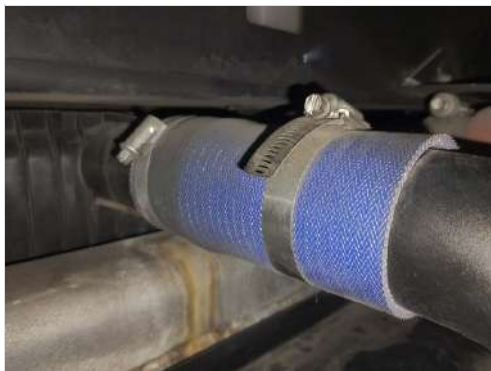
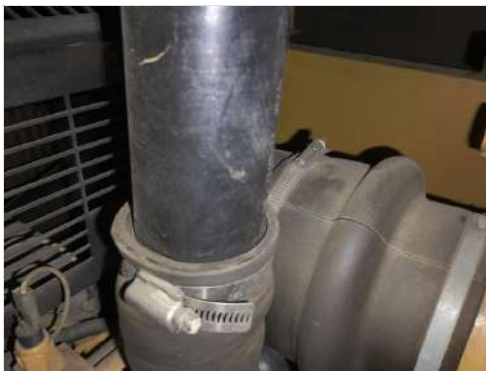
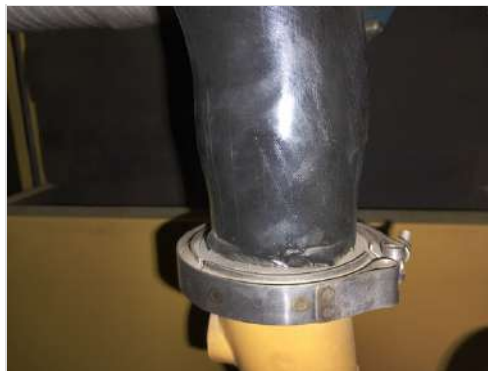
**MANGUEIRAS DO SISTEMA DE ARREFECIMENTO**

Sem rechaduras ou vazamentos

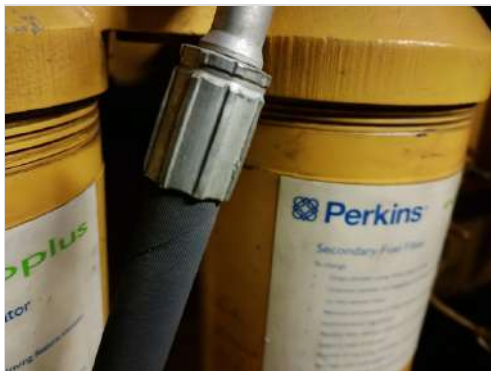
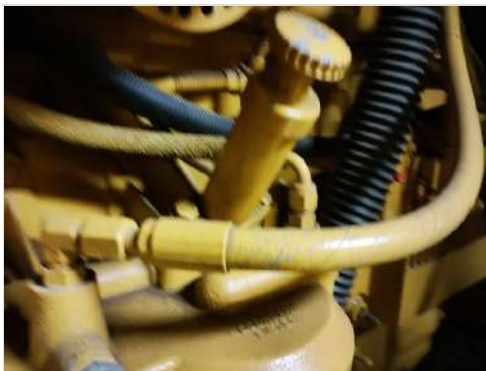
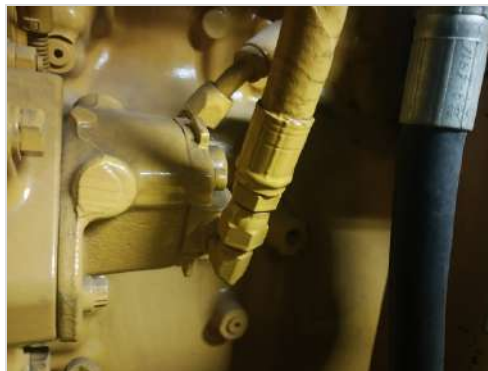
**MANGUEIRAS DO SISTEMA DE ALIMENTAÇÃO**

Sem rechaduras ou vazamentos

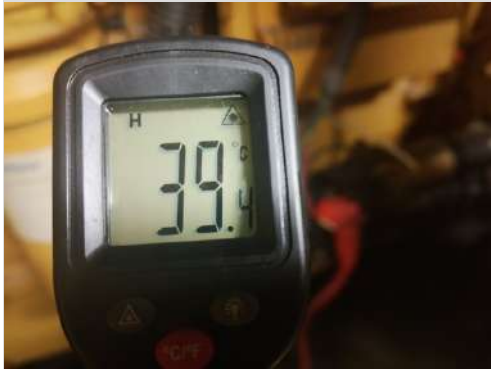
| TEMPERATURA DE PRÉ AQUECIMENTO DO MOTOR | Motor aquecido e temperatura ok | |

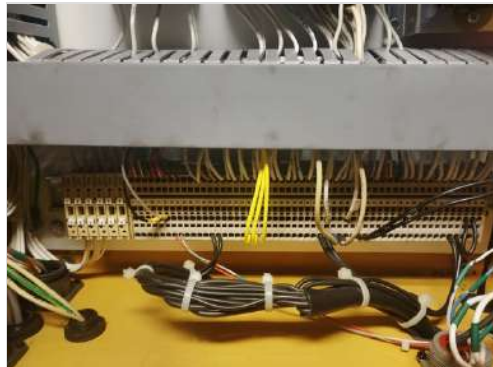
**REAPERTO EM BORNES E CONTATOS**

Contatos  
apertados e  
verificados

TENSÃO DE FLUTUAÇÃO DO RETIFICADOR MEDIDO (EM 12V, DE 13,4V à 13,8V) (EM 24V, DE 26,8V À 27,6V)  
26

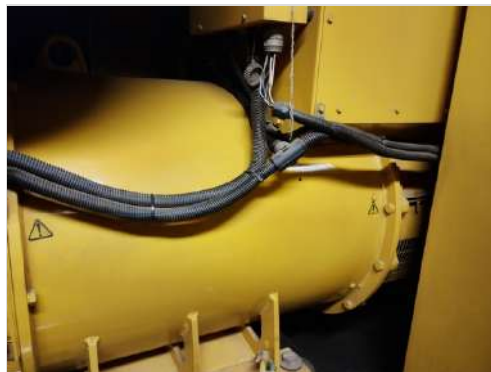
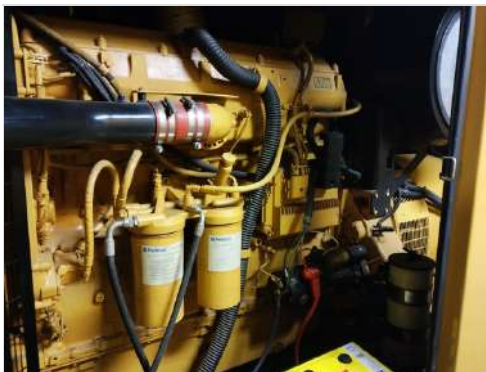
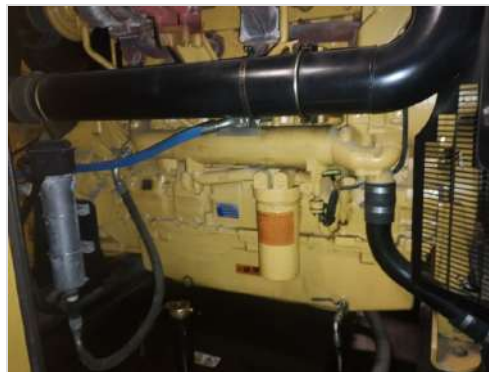
| <b>LIMPEZA DO GRUPO GERADOR</b> | Realizada a limpeza geral do gerador | |

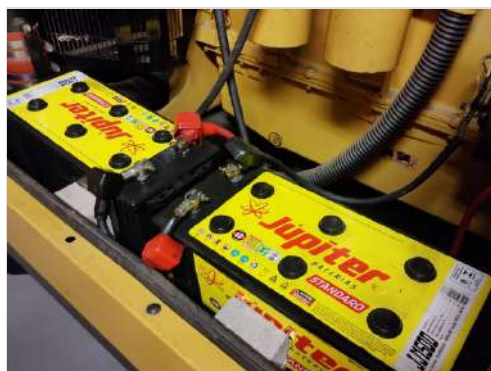
### LIMPEZA DAS BATERIAS

Realizada a limpeza das baterias

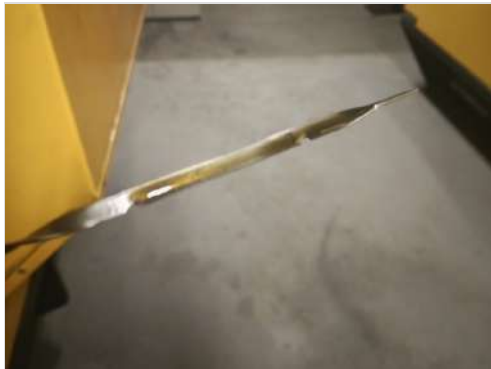
**NÍVEL DE ÓLEO LUBRIFICANTE**

Não há vazamentos de óleo lubrificante

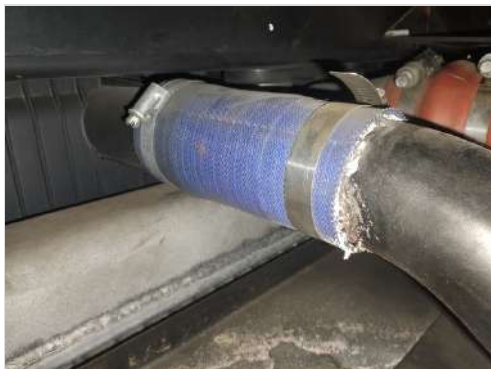
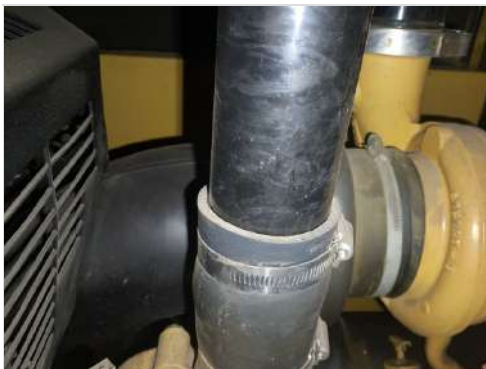
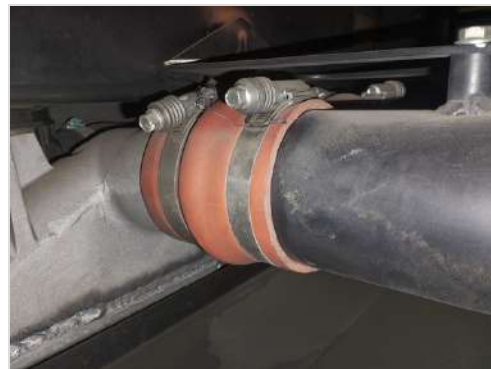
**MANGUEIRAS DO SISTEMA DE ARREFECIMENTO**

Sem rechaduras ou vazamentos

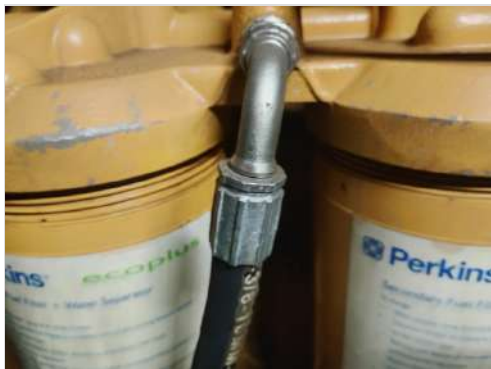
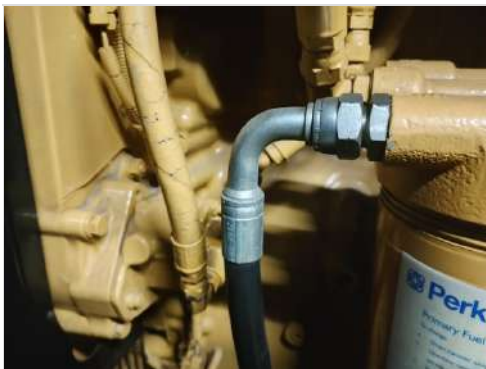
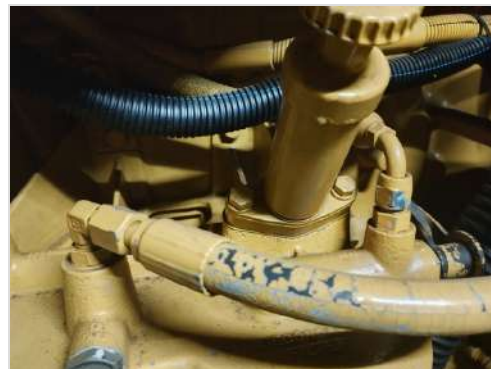
**MANGUEIRAS DO SISTEMA DE ALIMENTAÇÃO**

Sem rechaduras ou vazamentos

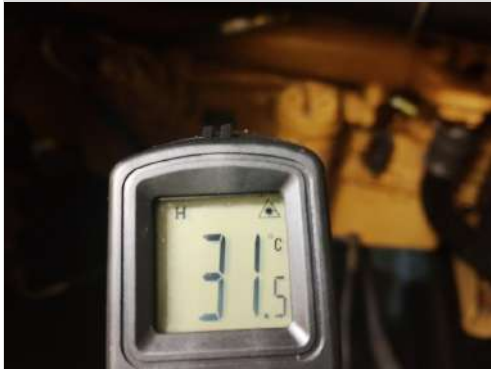
| TEMPERATURA DE PRÉ AQUECIMENTO DO MOTOR | Motor aquecido e temperatura ok | |

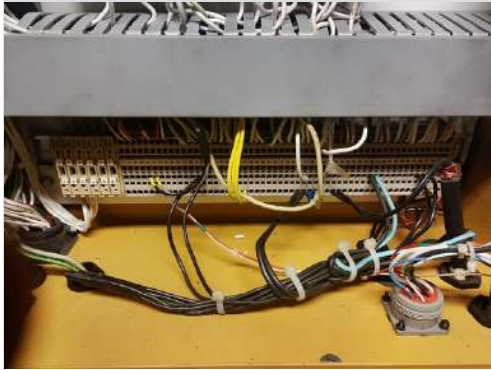
| REAPERTO EM BORNES E CONTATOS | Contatos apertados e verificados | |

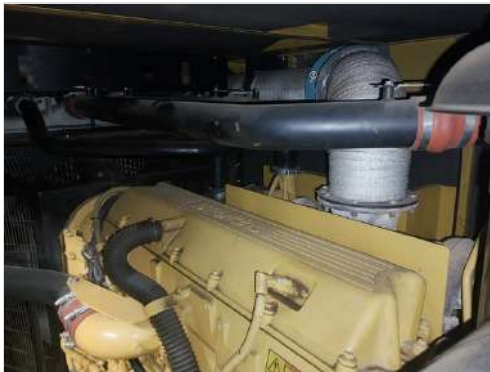
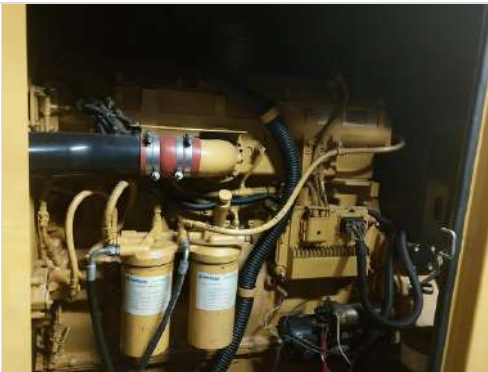
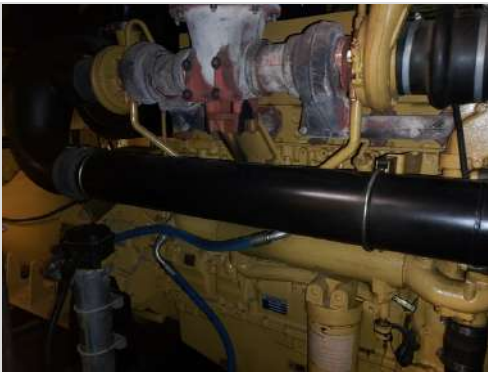
| LIMPEZA DO GRUPO GERADOR | Realizada a limpeza geral do gerador | |

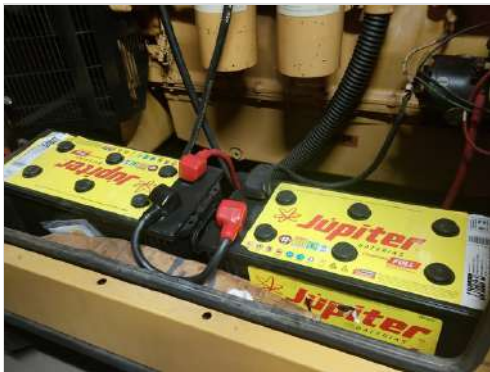
| LIMPEZA DAS BATERIAS | Realizada a limpeza das baterias | |

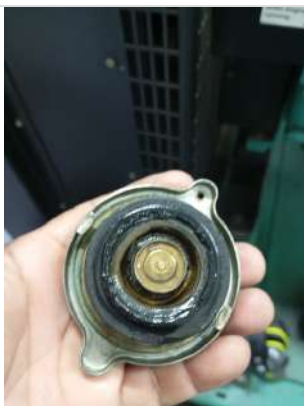
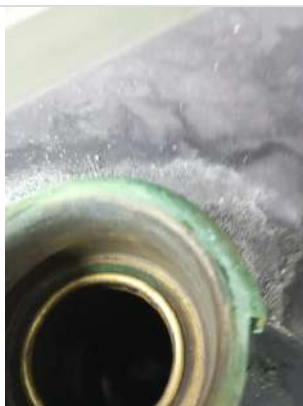
| NÍVEL DE ÁGUA DO RADIADOR | Reservatório e radiador completo | |

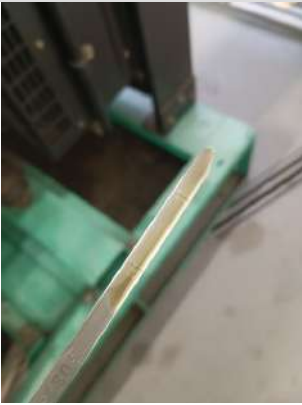
| NÍVEL DE ÓLEO LUBRIFICANTE | Não há vazamentos de óleo lubrificante | |

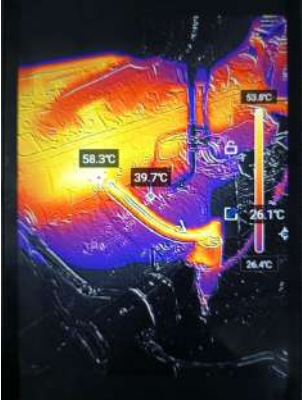
| TEMPERATURA DE PRÉ AQUECIMENTO DO MOTOR | Motor aquecido<br>e temperatura<br>ok | |

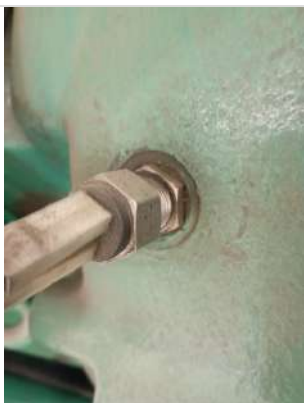
| <b>REGULAGEM DO PICK-UP MAGNÉTICO</b> | Distancia e funcionamento ok | |

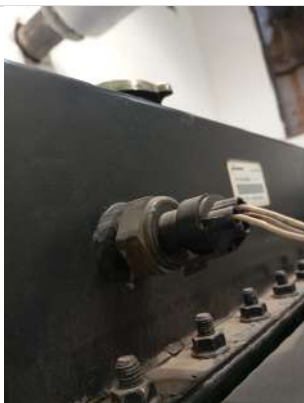
| <b>SENSOR DE NÍVEL DE ÁGUA DO RADIADOR</b> | Conforme | |

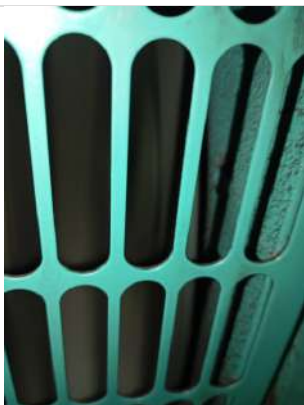
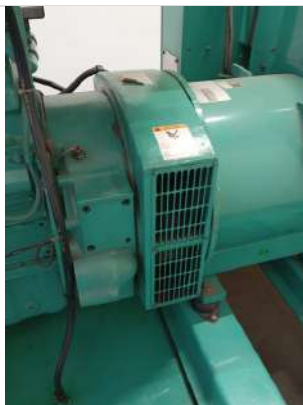
| ACOPLAMENTO ENTRE MOTOR DIESEL E ALTERNADOR CA | Visualmente em boas condições | |

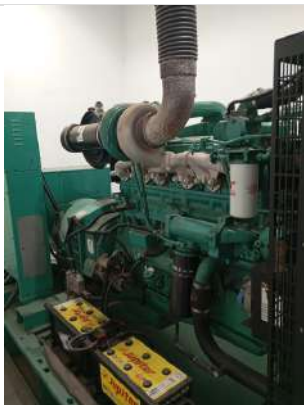
| LIMPEZA DO GRUPO GERADOR | Realizada a<br>limpeza geral<br>do gerador | |

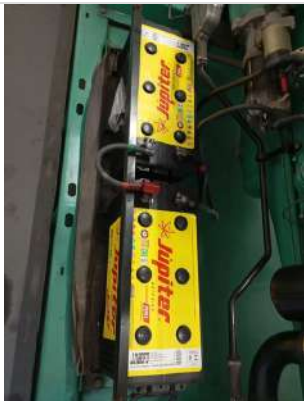
Realizada a limpeza das baterias

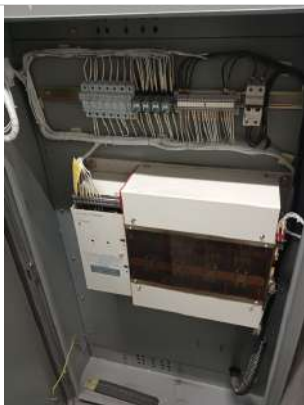
Realizada a limpeza do comando

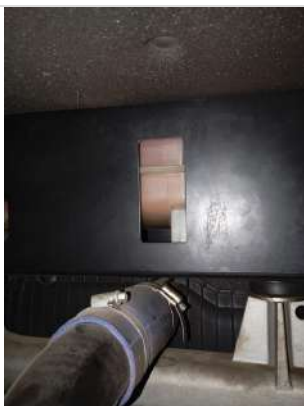
| NÍVEL DE ÁGUA DO RADIADOR | Reservatório e radiador completo | |

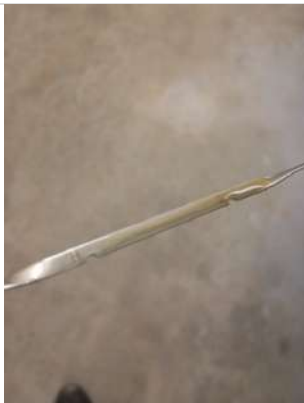
Não há vazamentos de óleo lubrificante

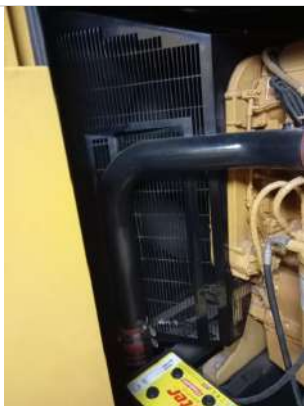
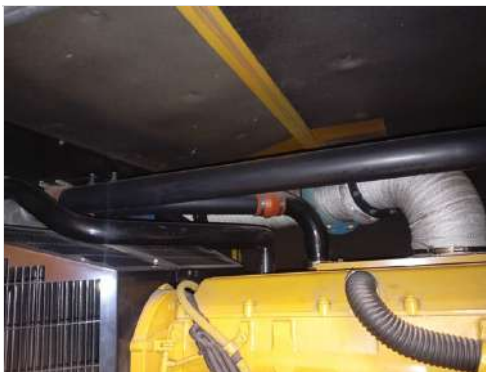
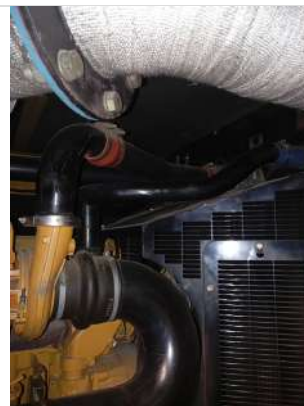
**MANGUEIRAS DO SISTEMA DE ARREFECIMENTO**

Sem rechaduras ou vazamentos

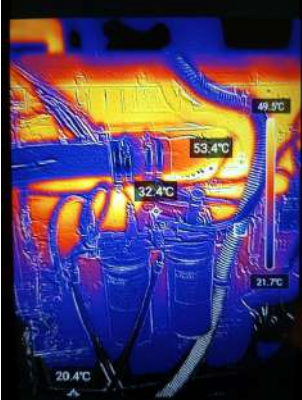
| TEMPERATURA DE PRÉ AQUECIMENTO DO MOTOR | Motor aquecido<br>e temperatura<br>ok | |

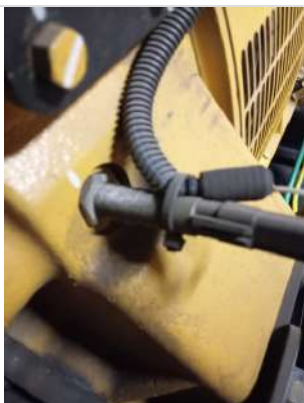
| <b>REGULAGEM DO PICK-UP MAGNÉTICO</b> | Distancia e funcionamento ok | |

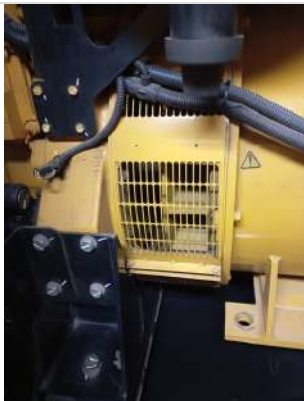
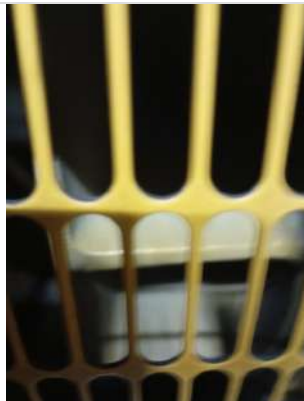
Visualmente em boas condições

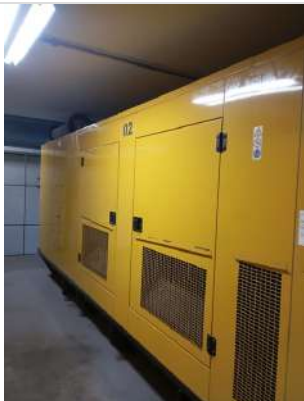
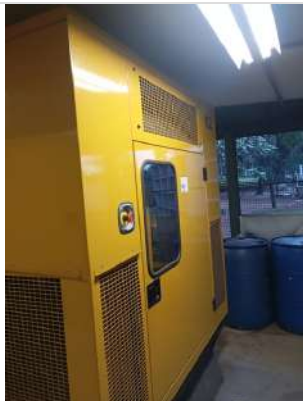
Realizada a  
limpeza geral  
do gerador

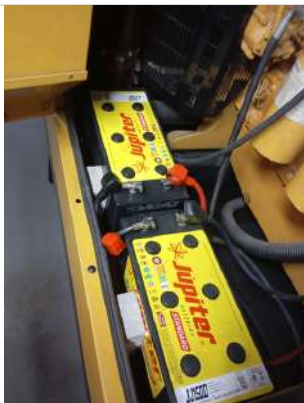
Realizada a  
limpeza das  
baterias

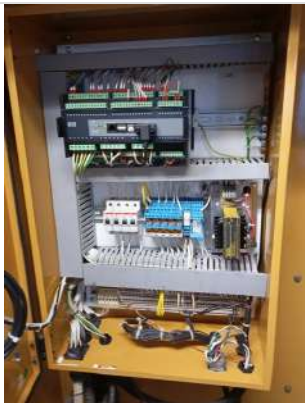
Realizada a limpeza do comando

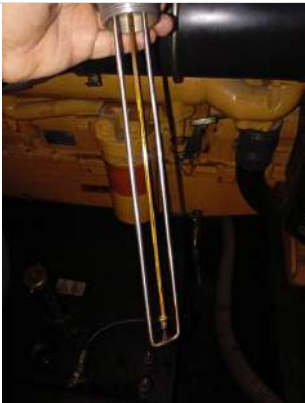
Necessário substituir boia de combustível.

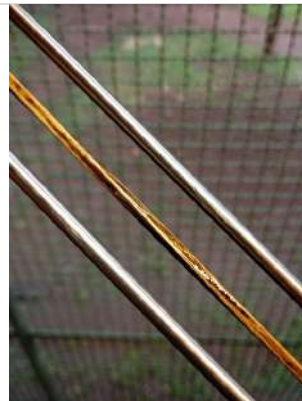
FOTOS DO NÍVEL DE COMBUSTÍVEL NO TANQUE

80%

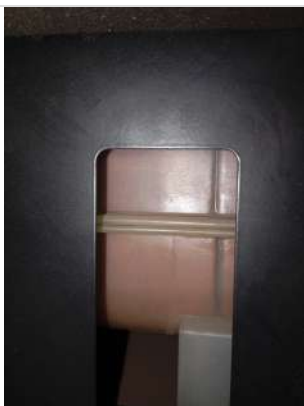
| NÍVEL DE ÁGUA DO RADIADOR | Reservatório e radiador completo | |

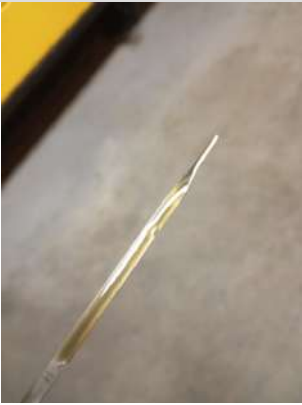
| <b>NÍVEL DE ÓLEO LUBRIFICANTE</b> | Não há vazamentos de óleo lubrificante | |

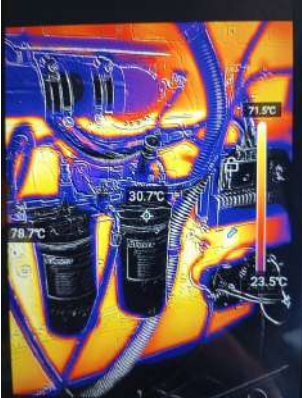
| TEMPERATURA DE PRÉ AQUECIMENTO DO MOTOR | Motor aquecido<br>e temperatura<br>ok | |

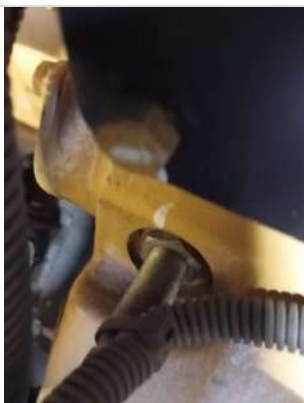
| <b>REGULAGEM DO PICK-UP MAGNÉTICO</b> | Distancia e funcionamento ok | |

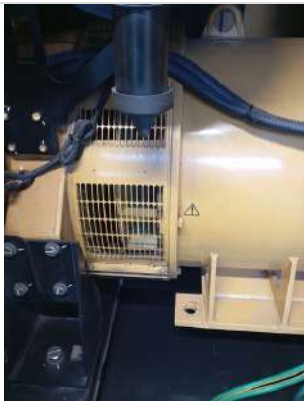
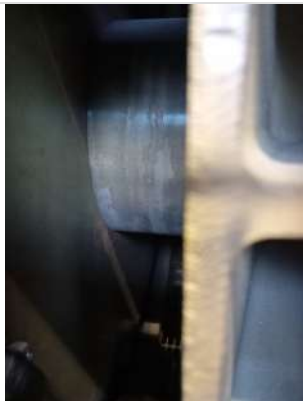
**ACOPLAMENTO ENTRE MOTOR DIESEL E ALTERNADOR CA**

Visualmente em boas condições

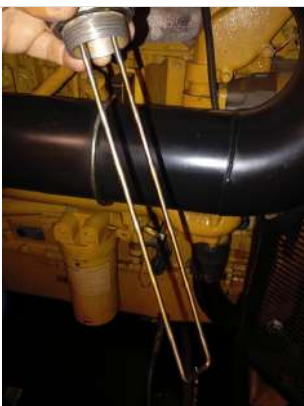
#### APONTAMENTOS OU SUGESTÕES

Necessário substituir boia de combustível.
