# (과거) 중고차 사고이력정보 보고서

G70 / KMTG441BBKU056893

정보조회일자 : 2025-09-16

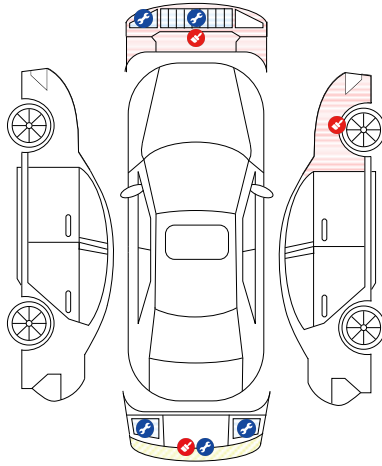
| 2025-01-21 | 내 차 사고 발생 (피해) | | 상대 차 사고 발생 (피해) |
| | | 수리(견적)비용 521 840원<br>- 부품 : 5 700원<br>- 공임 : 172 860원<br>- 도장 : 343 280원 | |

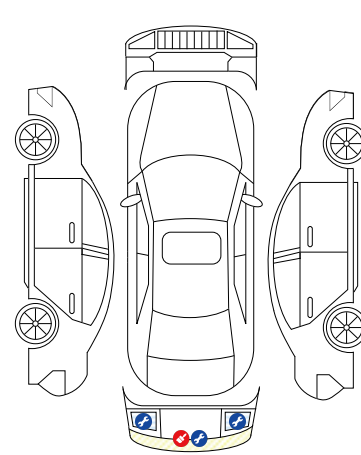
| 2024-09-03<br>▼ | 내 차 사고 발생 (피해) | | 상대 차 사고 발생 (피해) |
| | | 수리(견적)비용 684 769원<br>- 부품 : 150 290원<br>- 공임 : 221 530원<br>- 도장 : 312 949원 | |

리어범퍼 표면보수(도장)

리어범퍼어셈블리(수리)

리어범퍼어셈블리(오버홀)

리어범퍼어셈블리(탈착)

리어범퍼언더커버(사이드)(탈착)

리어컴비네이션램프(우)(탈착)

리어컴비네이션램프(좌)(탈착)

백패널(판금)

백패널트림(탈착)

스키드 플레이트리어 범퍼()

트렁크룸내트림(사이드)(우)(탈착)

트렁크룸내트림(사이드)(좌)(탈착)

후방감지센서(탈착)

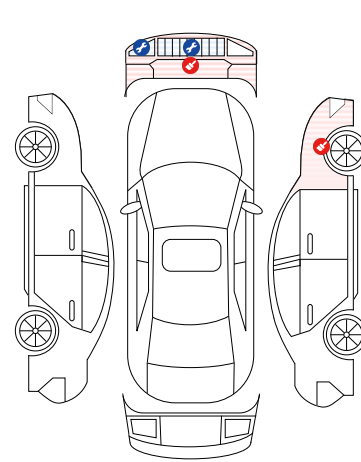
2021-08-30

내 차 사고 발생 (피해)

| 내 차 보험 (처리) | 상대 보험 (처리) | 내 차 보험 (처리) |
|---|---|---|
| 수리(견적)비용 1 601 140 원<br>- 부품 : 916 000원<br>- 공임 : 354 330원<br>- 도장 : 330 810원 | | 수리(견적)비용 1 325 230원<br>- 부품 : 387 630원<br>- 공임 : 534 480원<br>- 도장 : 403 120원 |

SCC커버(탈착)

라디에이터그릴(탈착)

라디에이터그릴상부커버(탈착)

버클러버저(탈착)

스티퍼너(교환)

에어덕트(탈착)

엑티브에어플랩(탈착)

엑티브후드센서(탈착)

엔진룸스트럿바(프런트)(우)(탈착)

엔진룸스트럿바(프런트)(좌)(탈착)

엔진룸언더커버(프런트)(탈착)

외기온도센서(탈착)

인터쿨러(탈착)

전자제어시스템진단및코딩(조정)

크루즈컨트롤레이더모듈(탈착)

프런트범퍼 (도장)

프런트범퍼레일(탈착)

프런트범퍼사이드마운팅브라켓 (펜더부착)(우)(교환)

프런트범퍼사이드마운팅브라켓 (펜더부착)(좌)(교환)

프런트범퍼커버(교환)

프런트어퍼패널(탈착)

프런트임팩트센서(우)(탈착)

프런트임팩트센서(좌)(탈착)

프런트패널(볼트식)(교환)

프런트패널배선(앞배선)(탈착)

프런트펜더(우) 표면보수(도장)
