## BERITA ACARA PEMERIKSAAN KERUSAKAN

Pada hari ini Senin tanggal 10 bulan Januari tahun 2022, telah diadakan pemeriksaan alat Reachstacker SS-DRT.450 GS-01 pada bagian Hose/Selang Hidraulic. Kami Divisi Teknik/Alat Berat memberitahukan bahwa hose/selang hidraulic ke control valve pada Kalmar GS-01 mengalami kerusakan/pecah dikarenakan pemakaian yang sudah lama sehingga kerusakan tersebut mengakibatkan oli hidraulic bocor jadi harus diganti. Oleh karena itu kami mengajukan pembelian hose/selang hidraulic untuk menggantikan hose/selang hidraulic yang rusak pada alat Kalmar GS-01.

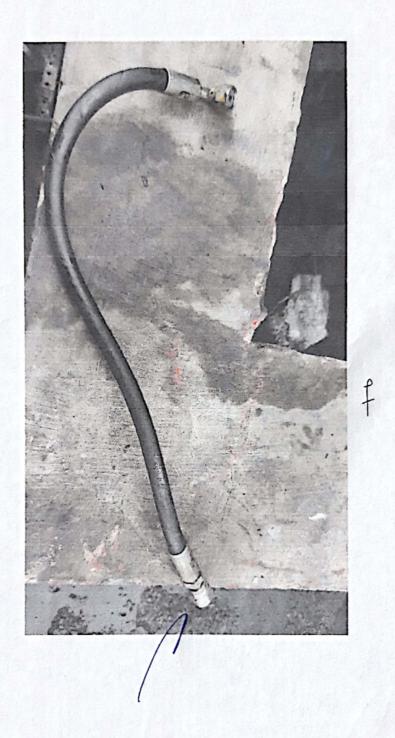
1. Hose/Selang Hidraulic Kalmar GS-01

# Gambar Hose/Selang Hidraulic Yang Rusak/Pecah Pada Kalmar GS-01

- 1. Memeriksa kerusakan dan membuat BAP
- 2. Melaporkan pada atasan
- 3. Mengajukan Pembelian Hose/Selang Hidraulic untuk Kalmar GS-01
