## BERITA ACARA PEMERIKSAAN KERUSAKAN

Pada hari ini Senin tanggal 10 bulan Januari tahun 2022, telah diadakan pemeriksaan Truck TPFT GS-01 pada bagian Ban Luar. Kami divisi Teknik/Alat Berat memberitahukan bahwa ban luar bagian belakang sebelah kiri pada truck tersebut mengalami penipisan dikarenakan pemakaian yang rutin. Oleh karena itu kami mengajukan Vulkanisir ban luar untuk ban luar bagian belakang sebelah kiri truck GS-01.

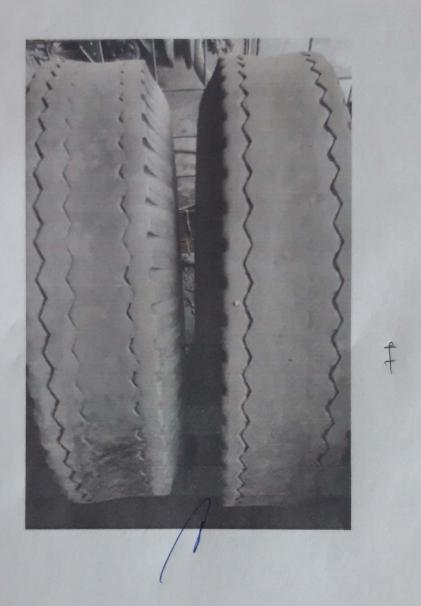
Ban Luar Bagian Belakang Sebelah Kiri Truck GS-01

# Gambar Ban Luar Bagian Belakang Sebelah Kiri Yang Menipis Pada Truck GS-01

- 1. Memeriksa Ban dan membuat BAP
- 2. Melaporkan pada atasan
- 3. Mengajukan Vulkanisir Ban Luar bagian Belakang sebelah Kiri Truck GS-01
