# INFORME TÉCNICO N°022

“Afectación por inundación y riesgo sanitario”

| ANTECEDENTE | DESCRIPCIÓN |
|---|---|
| Establecimiento | Jardín Infantil Primeros Pasitos |
| Fecha del informe | 04 de agosto de 2026. |

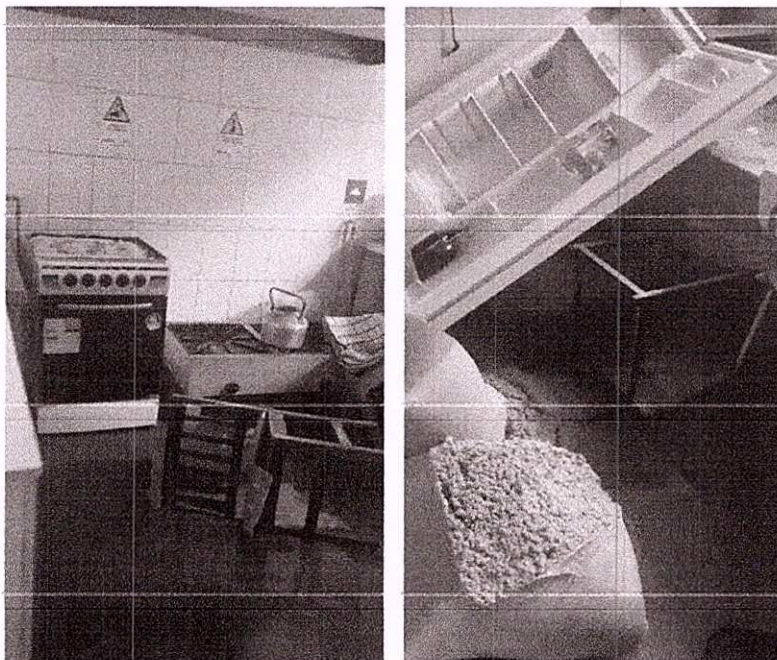
*Fotografías 1 y 2. Cocina anegada: artefactos, mobiliario y utensilios en contacto con el agua. / Sala o bodega con mobiliario volcado, material almacenado y pellets expuestos al agua.*

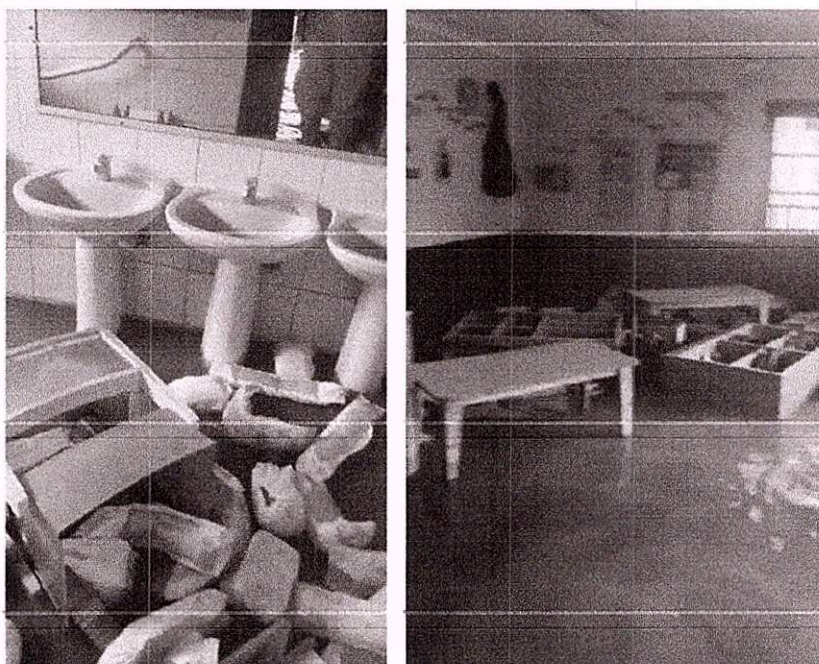
*Fotografías 3 y 4. Servicios higiénicos anegados, con mobiliario y pañales/materiales contaminados. / Sala de actividades con agua acumulada y mobiliario infantil desplazado.*

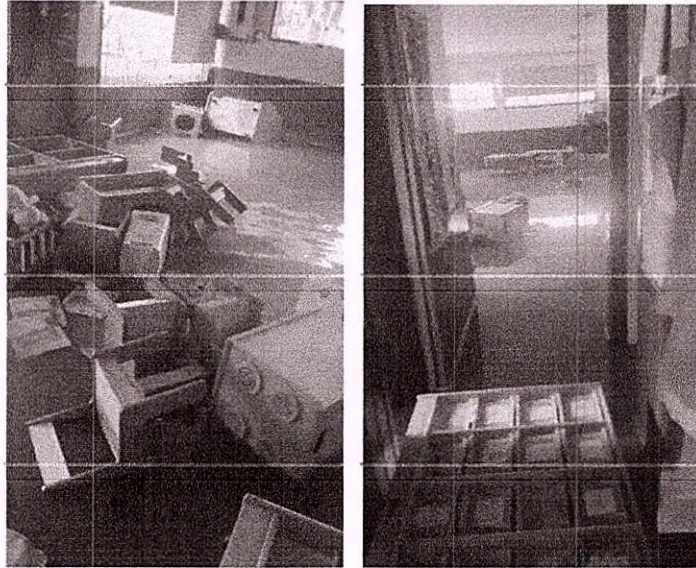
*Fotografías 5 y 6. Sala con mobiliario, material didáctico y equipos parcialmente sumergidos. / Circulación y sala interior completamente anegadas.*

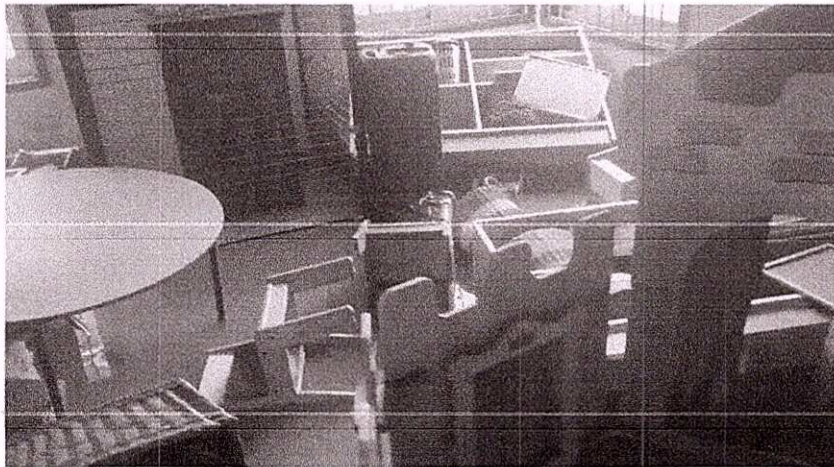
*Fotografía 7. Sala con mobiliario, juegos y equipamiento desplazado por la inundación.*
