## INFORME TÉCNICO N° 031

| EQUIPO | Balanza cama |
| MARCA | ADE |
| MODELO | M600620 |

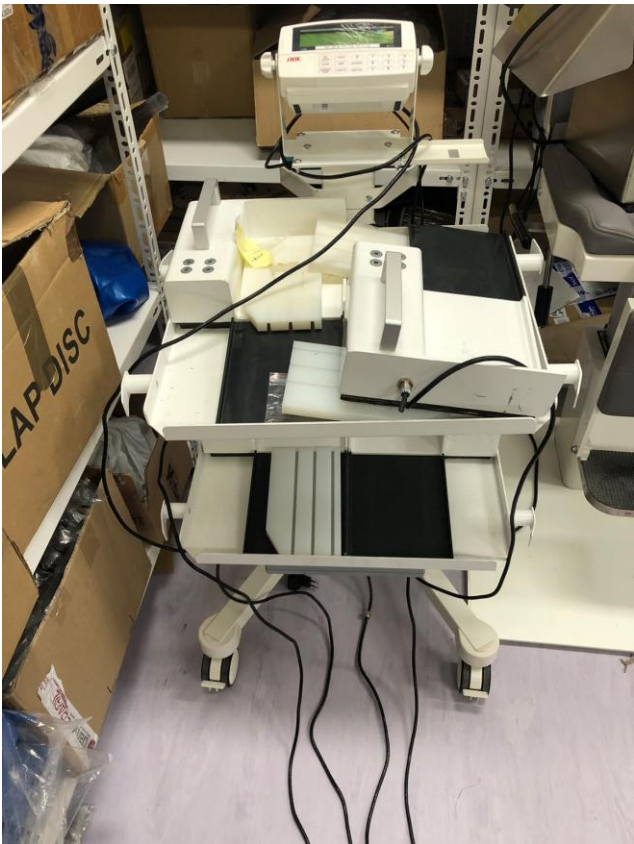
- Conductores internos cortados en uno o más cables del sistema de pesaje.
- Daño mecánico compatible con compresión repetitiva del cable.
- Marcas de aplastamiento y deformación de la cubierta exterior en distintos sectores.
- La falla provoca pérdida de señal entre las celdas de carga y la unidad electrónica, impidiendo un funcionamiento normal y mediciones confiables.

Los cables que interconectan las celdas de carga con la unidad electrónica están diseñados para soportar movimientos normales del equipo, pero no para soportar cargas mecánicas elevadas ni el paso repetitivo del peso de una cama hospitalaria.  
La evidencia observada es consistente con un uso inadecuado del equipo, donde los cables han quedado atrapados y comprimidos bajo las ruedas.

Se determina que la falla corresponde al corte interno de los conductores eléctricos de los cables de la balanza, originado por aplastamiento reiterado de los mismos bajo las ruedas de la cama durante su utilización.  
El daño observado es compatible con un mal manejo operativo del equipo por parte de los usuarios, al no mantener los cables protegidos y fuera de la trayectoria de desplazamiento de la cama.

| ACCIÓN REQUERIDA | Compra de repuestos |
