## Informe Técnico

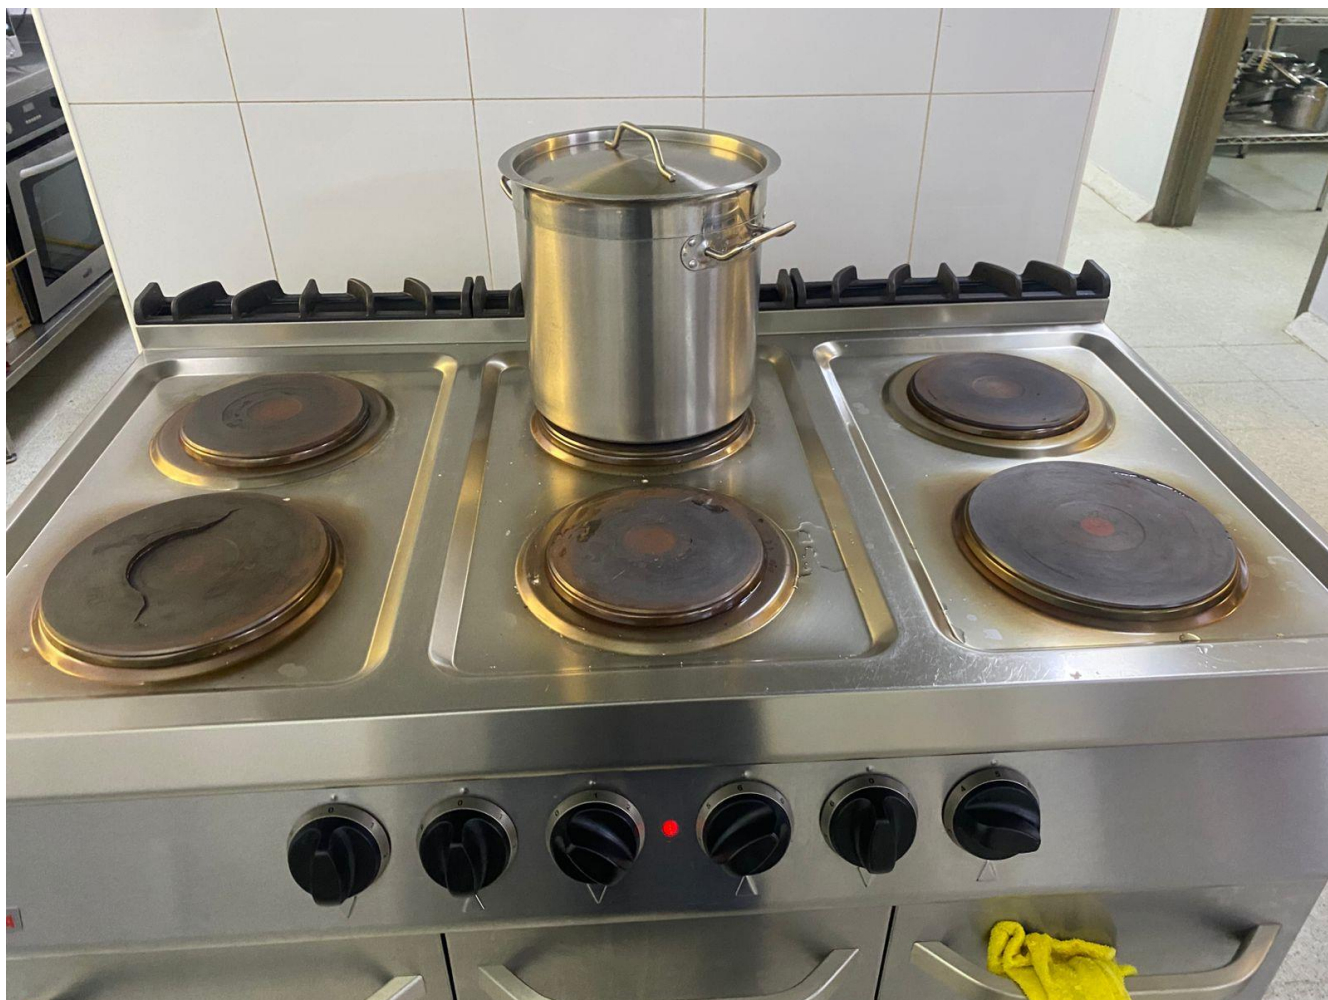
A solicitud de la jefa de Alimentación, Sra. Deborah Quíñelen, se realizó una inspección de la cocina industrial eléctrica marca Kusina utilizada en el servicio de alimentación, constatándose que cuatro de sus seis resistencias circulares presentan daños visibles, tales como fisuras y desgaste por uso continuo, afectando su capacidad de calentamiento y funcionamiento normal.

Las resistencias a reemplazar corresponden a dos unidades de 180 mm y 1.850 W, y dos unidades de 230 mm y 2.600 W.

Considerando que estas fallas disminuyen la capacidad operativa del equipo y pueden generar daños adicionales en el sistema eléctrico, se recomienda la adquisición de los repuestos indicados para restablecer las condiciones normales de funcionamiento de la cocina y asegurar la continuidad del servicio de alimentación.
