DIAGNOSTICO DE LA UNIDAD PRODUCTORA Y POBLACIÓN AFECTADA

GOBIERNO REGIONAL DE
APURIMAC

“MEJORAMIENTO DEL SERVICIO
EDUCATIVO DEL INSTITUTO DE
EDUCACION SUPERIOR TECNOLOGICO
PUBLICO ALFREDO SARMIENTO
PALOMINO - DISTRITO DE HUANCARAMA
– PROVINCIA DE ANDAHUAYLAS –
DEPARTAMENTO DE APURÍMAC”

Año 2020

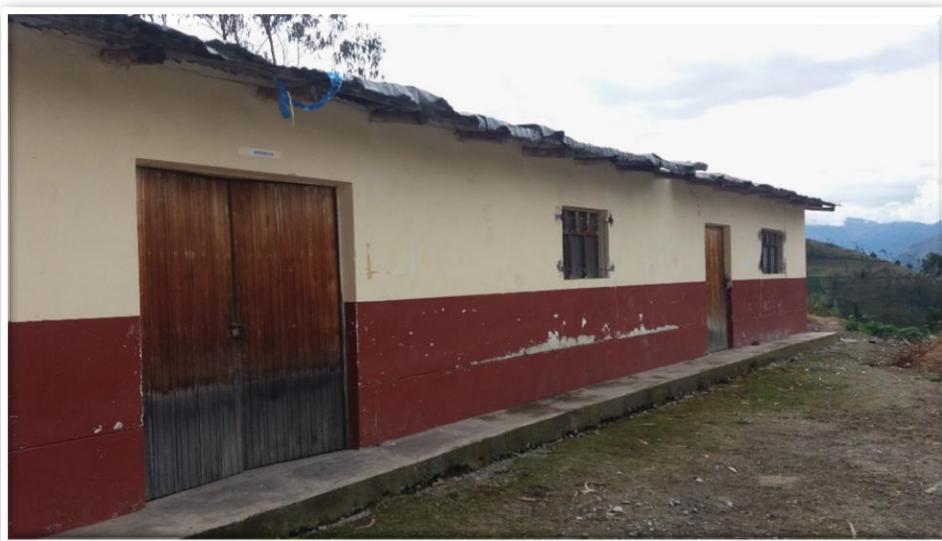
FOTOGRAFIA N° 01
aulas construidas en 2004 por los estudiantes del instituto

El bloque I fue construido en el año 2004 a cargo de los alumnos del centro poblado de Huancarama en faenas comunales, usando materiales poco competentes como barro y paja, a esto se añade que en el proceso constructivo no se tomó en cuenta información técnica.

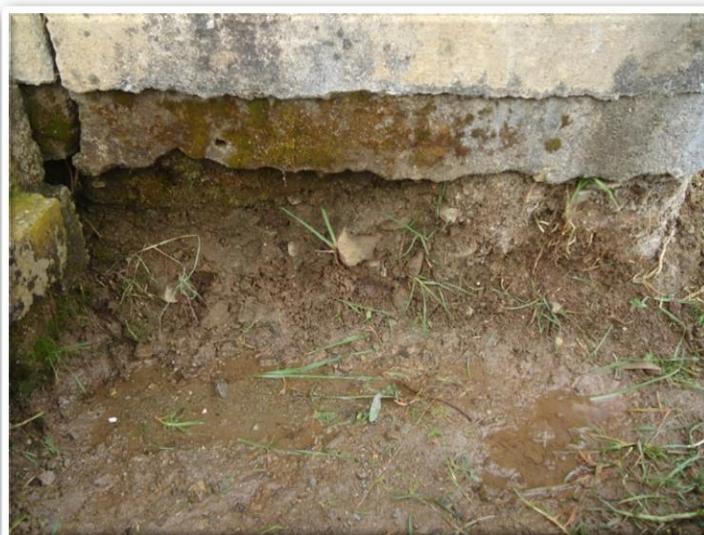
Los cimientos y sobre cimientos de la infraestructura son de mezcla de piedra y barro tipo pirca, con 1.00 m de profundidad (cimiento + sobre cimiento) y 0.40m de ancho; se encuentran sobresaturados y presentan erosión generada por aguas superficiales y de infiltración.

FOTOGRAFIA N° 02
Cimientos Saturados

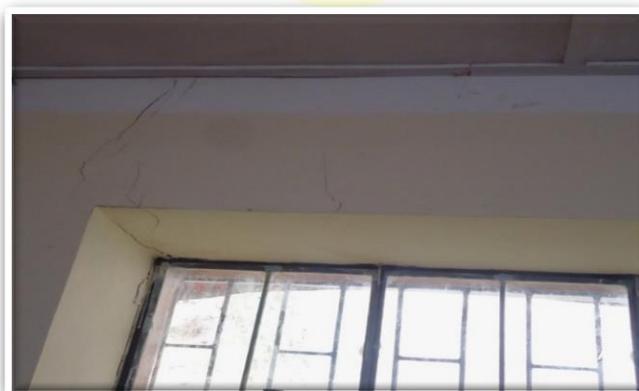
Los muros de carga en todo el ambiente, están construidos con adobe artesanal con dimensiones de 50 x 18 x 18 cm asentados con barro, enlucido (tarajeo) con yeso tanto interior y exterior, zócalos enmarcados con pintura esmalte de color rojo; los muros en general presentan deterioro evidente como fisuras en su superficie por el tiempo de vida útil.

FOTOGRAFIA N° 03
Paredes con fracturas

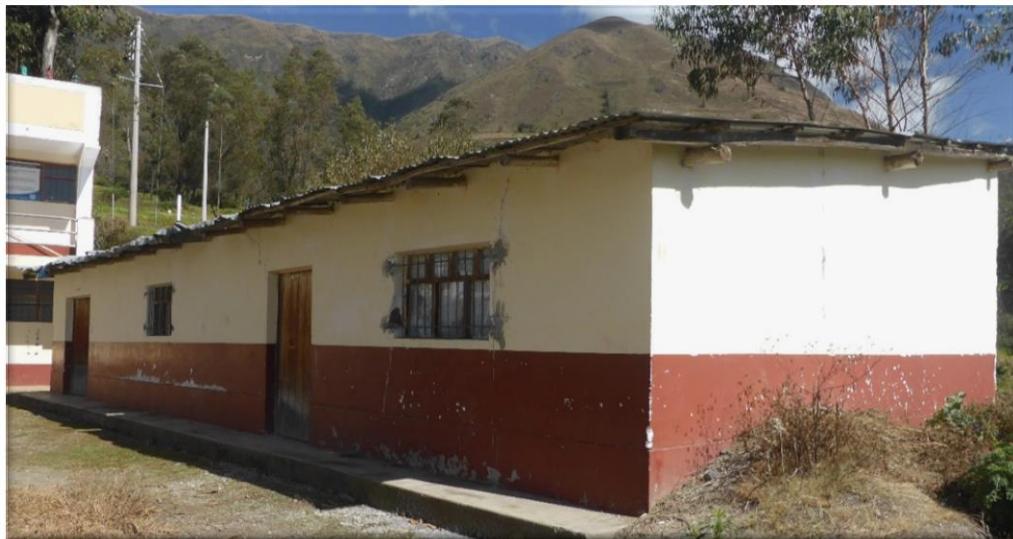
FOTOGRAFIA N° 04

Paredes saturadas por aguas de escorrentía

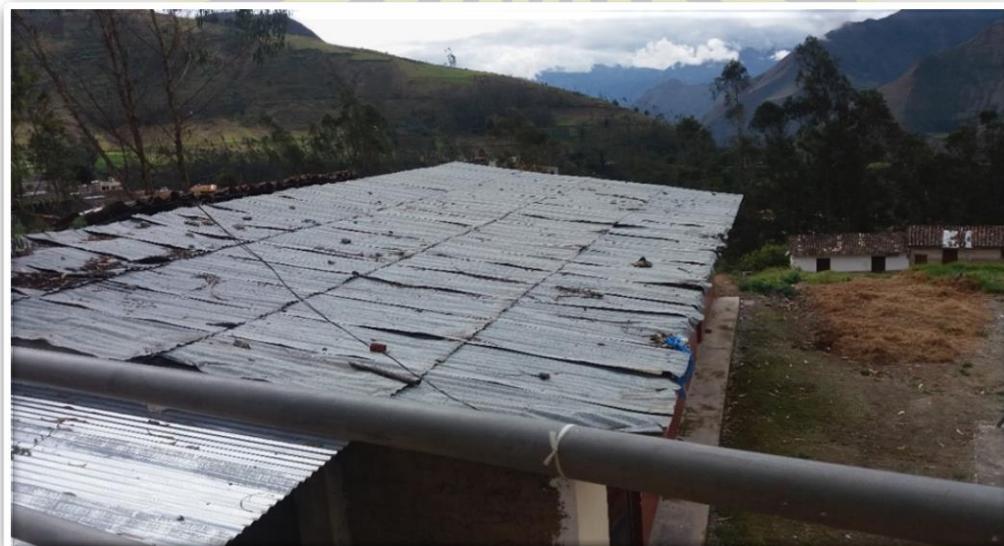
FOTOGRAFIA N° 05

El techo del bloque I es de estructura de madera (tijerales) con cobertura de calamina galvanizada, pintura de color rojo, las mismas que en su mayoría se encuentran deteriorados, así como algunos elementos de dichas estructuras fracturadas, lo que permite filtración de las aguas pluviales, lo que provoca fuerte humedad (manchas y agujeros); el cielo raso es de triplay; los aleros de las aulas del bloque I se encuentran deteriorados por falta de mantenimiento

Cubierta en mal estado

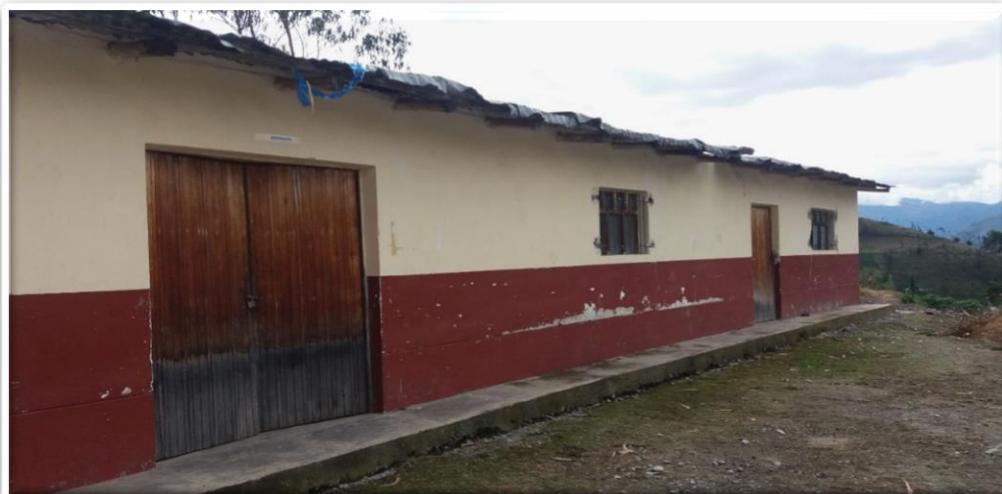
FOTOGRAFIA N° 06
Aleros en mal estado

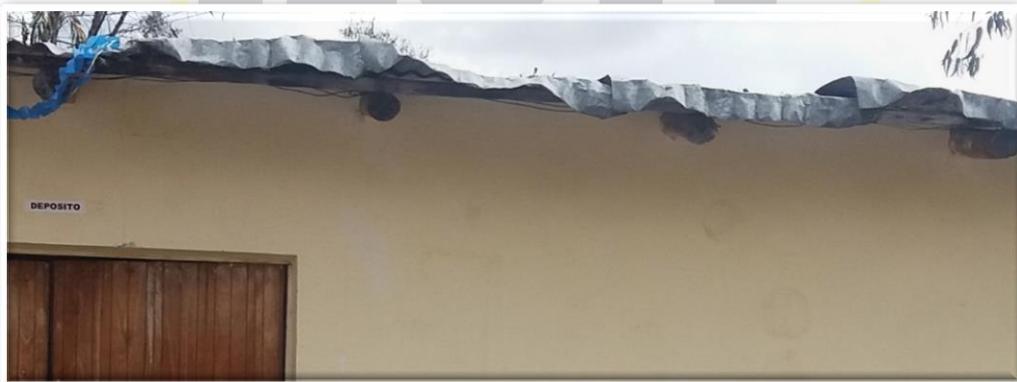
FOTOGRAFIA N° 07
Aleros en mal estado

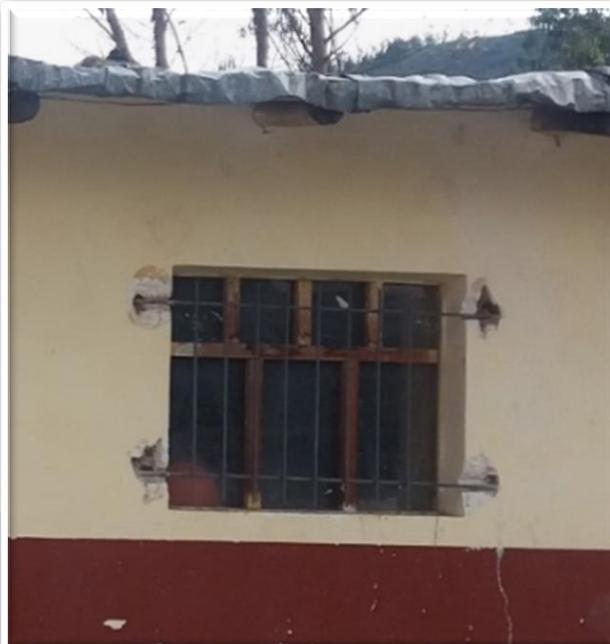
FOTOGRAFIA N° 08

Puertas y ventanas en regular estado

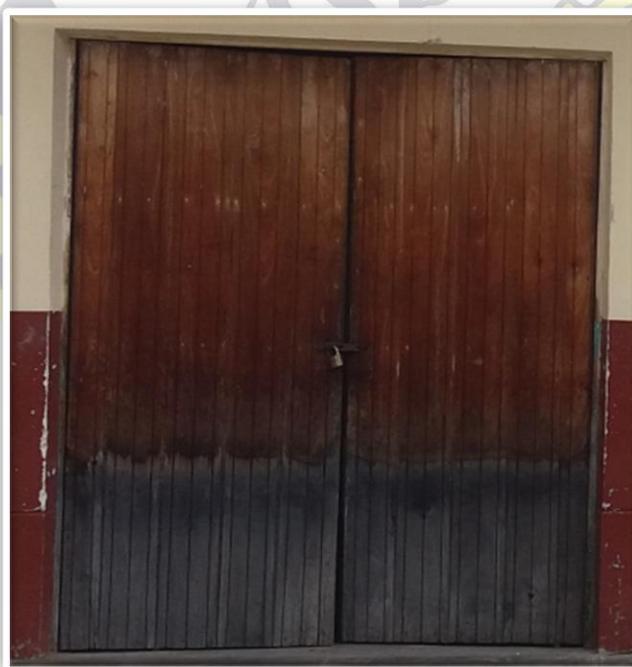
FOTOGRAFIA N° 09

Puertas y ventanas en regular estado

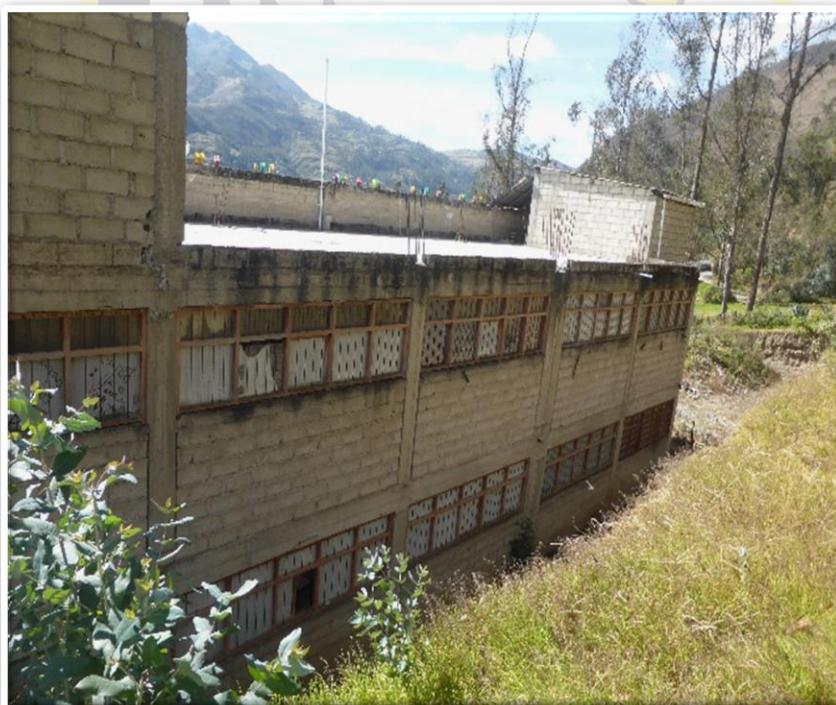
FOTOGRAFIA N° 10

El exterior de la estructura resiste se encuentran en regular estado de conservación, por los continuos trabajos de mantenimiento de resanados y repaintados tanto en interior y exterior, sin embargo, la estructura resistente está en deterioro constante

Infraestructura construida en 2005 por el MD-Huancarama

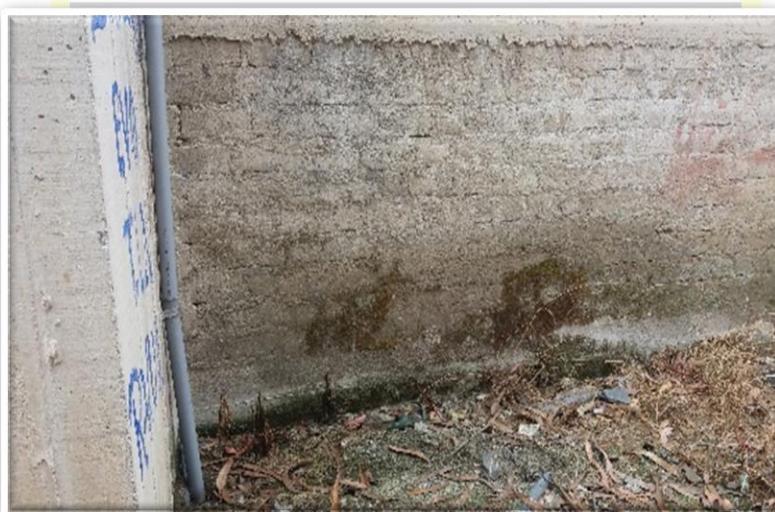
De acuerdo a la inspección in-situ la cimentación adoptada corresponde a una cimentación aislada de zapatas con una profundidad aproximada de 1.80 m con respecto a nivel de piso terminado, además están conectados por vigas de cimentación para el soporte de toda la estructura; los cimientos estas expuestas por falta de obras de evacuación de aguas pluviales

FOTOGRAFIA N° 11
Cimientos con presencia de humedad

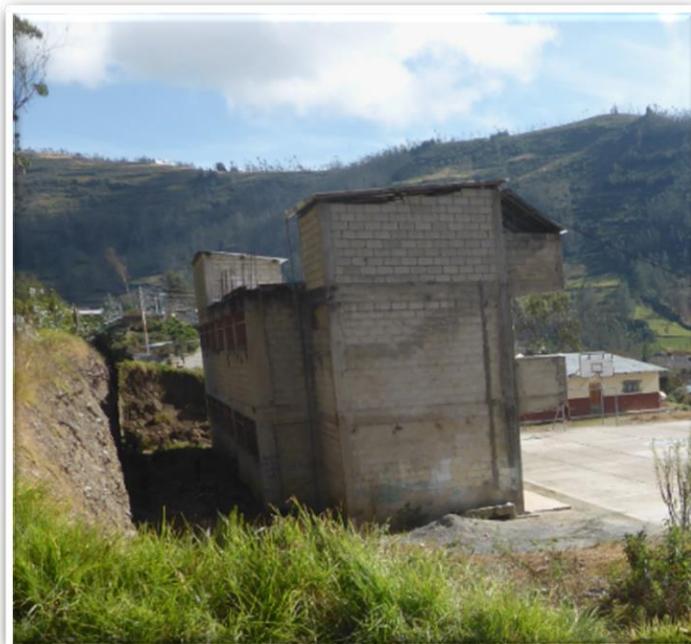
FOTOGRAFIA N° 12

Muros sin tarajeo

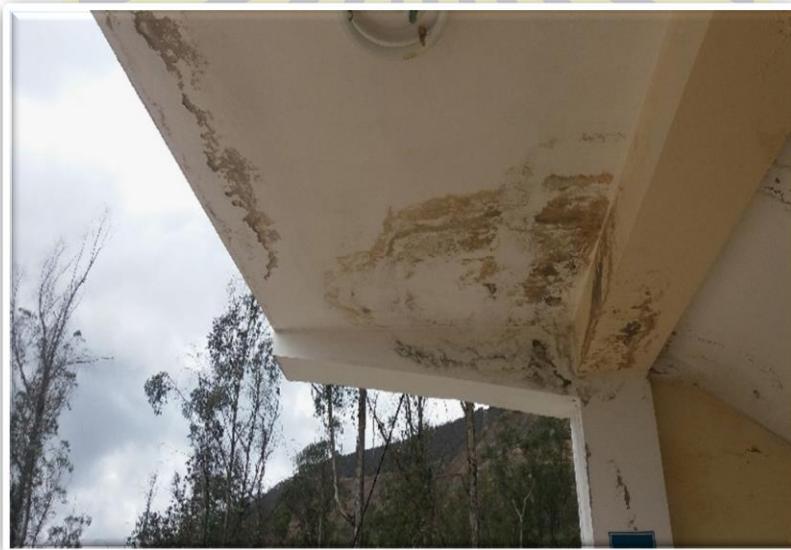
FOTOGRAFIA N° 13

Vigas con presencia de humedad

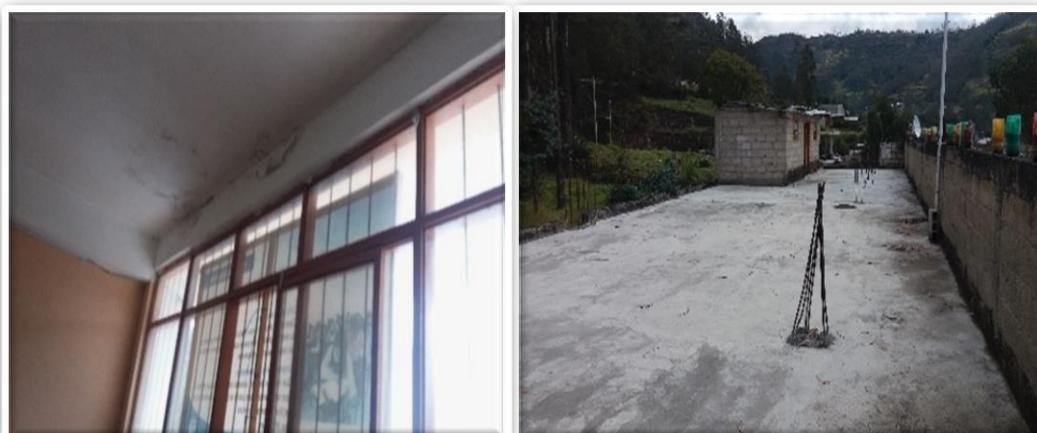
FOTOGRAFIA N° 14

Cielo raso con presencia de humedad y losa sin cubierta

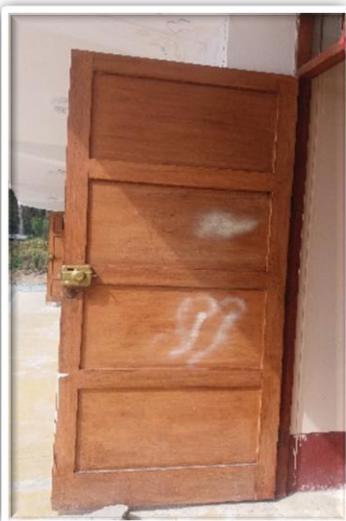
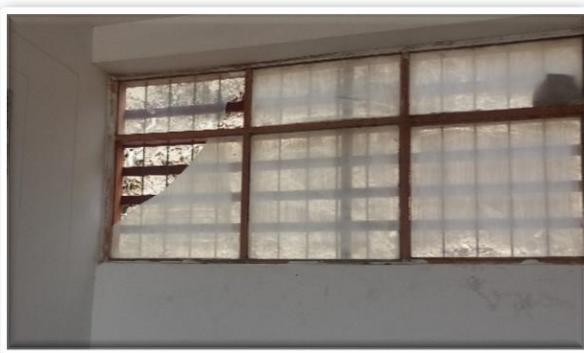
FOTOGRAFIA N° 16

Puertas en buen estado de conservación y ventanas con falta de mantenimiento

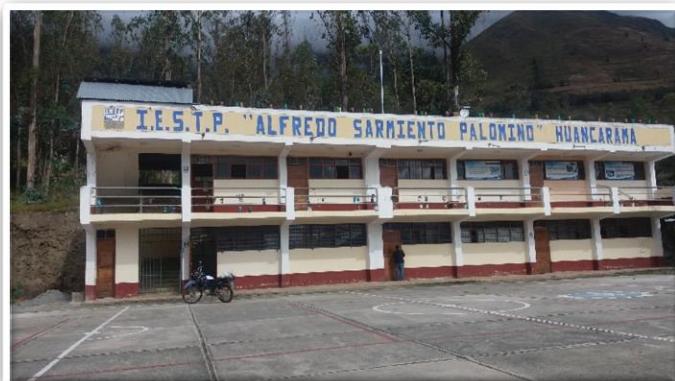
FOTOGRAFIA N° 17

Regular estado de conservación

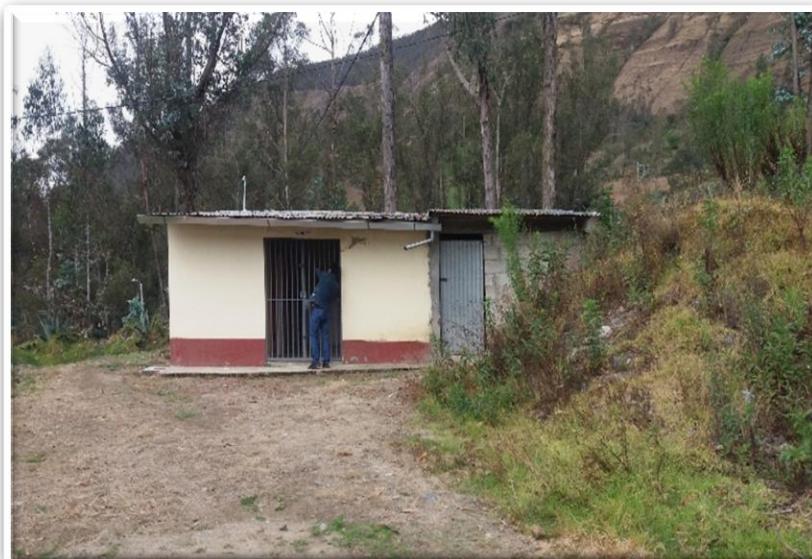
FOTOGRAFIA N° 18

Infraestructura construida en 2005 por el MD - Huancarama

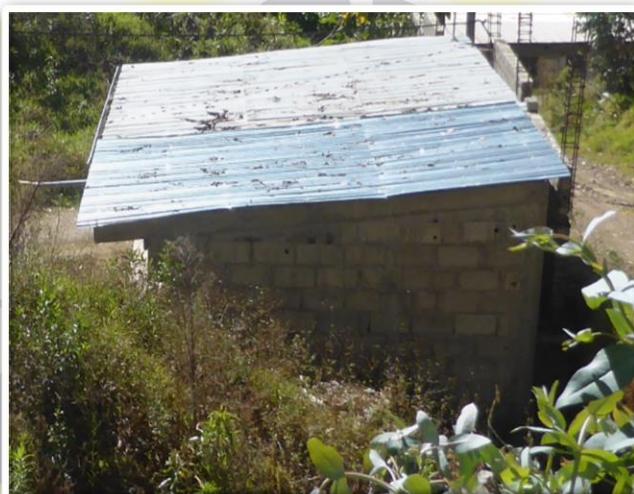
Los muros son de unidades huecas con espesor de 0.15 m, asentados por mortero cemento arena, arriostradas por columnetas y viguetas de confinamiento de concreto armado

FOTOGRAFIA N° 19
Muros sin tarrajeo

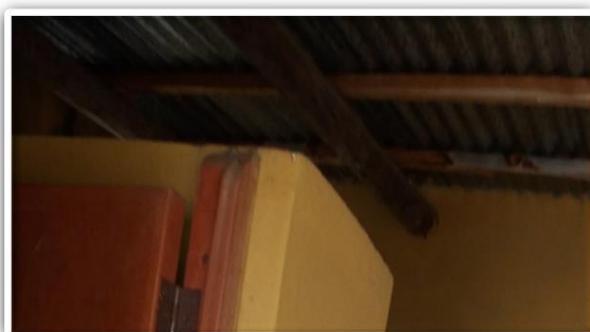
Techos de calamina; el cielo raso no tiene un acabado; en general se encuentra en regular estado de conservación

FOTOGRAFIA N° 20
Cielo raso sin acabados

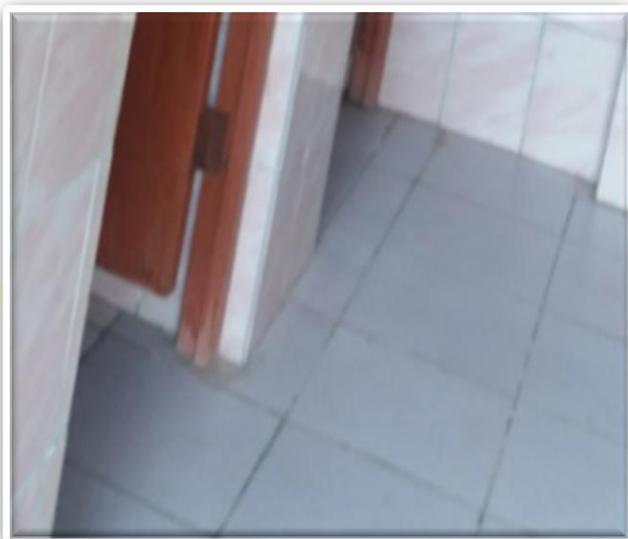
El piso es con mayólica de 0.30x0.30 color blanco se encuentra en buen estado de conservación

FOTOGRAFIA N° 21
Mayólica 0.30 x 0.30

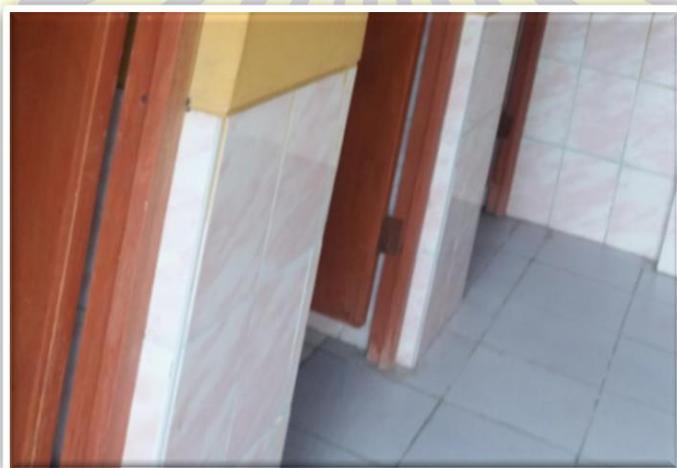
Las puertas de las aulas son de madera barnizada y ventanas metálicas con vidrios transparentes, en buen estado de conservación.

FOTOGRAFIA N° 22
Puertas en buen estado de conservación

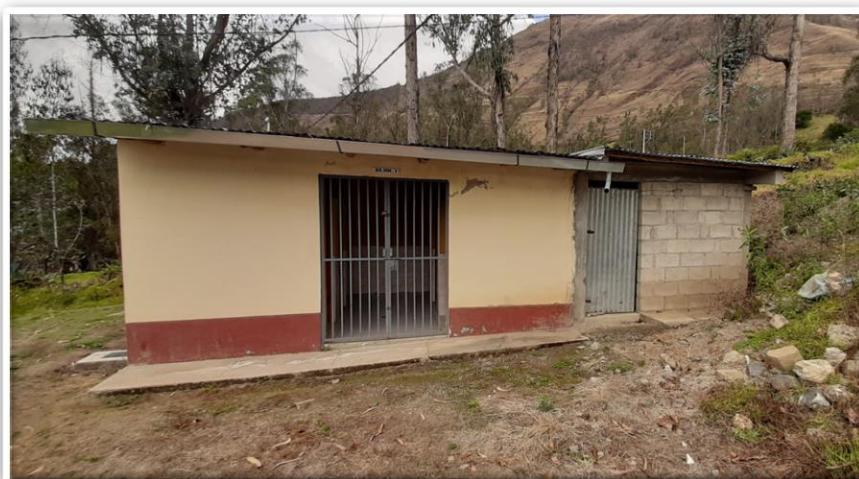
FOTOGRAFIA N° 23

Regular estado de conservación

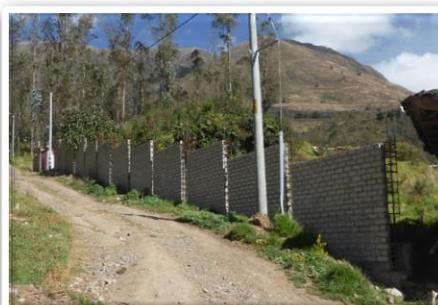
FOTOGRAFIA N° 24

Cerco perimetérico

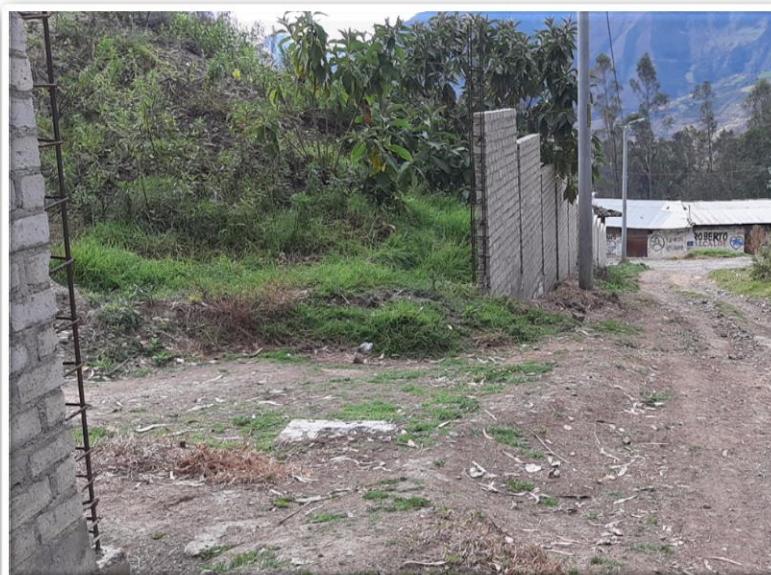
FOTOGRAFIA N° 25

vías de acceso

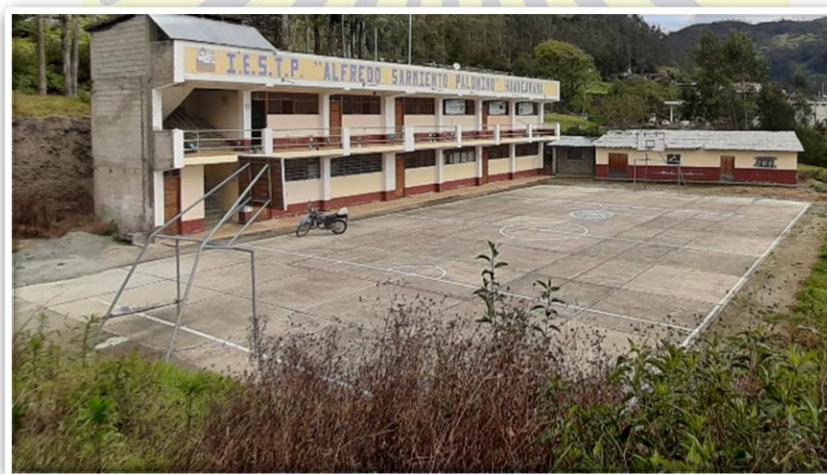
FOTOGRAFIA N° 26

La institución no cuenta con patio, cuenta con losa deportiva en regular estado con presencia de grietas

Losa deportiva en regular estado de conservación

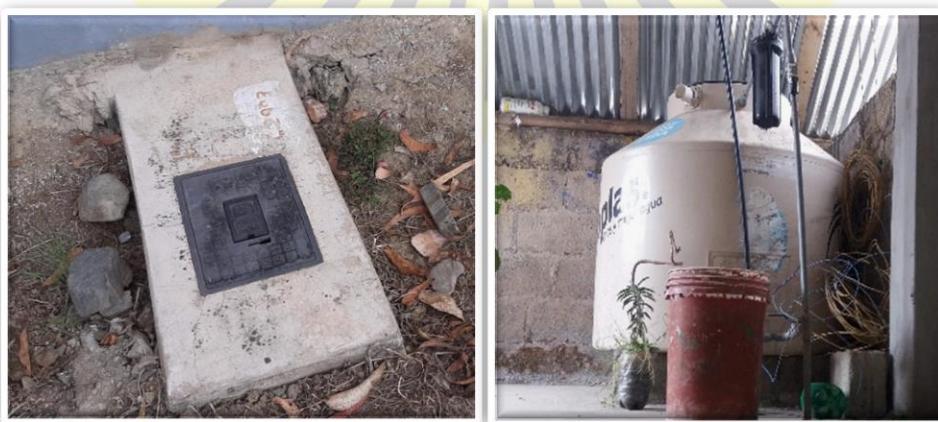
FOTOGRAFIA N° 28

Medidor de agua y tanque elevado
