ESTUDIO DE PRE INVERSION A NIVEL DE PERFIL DEL PROYECTO DE INVERSIÓN PÚBLICA

**“MEJORAMIENTO Y AMPLIACION DE LOS
SERVICIOS DEL CENTRO DE DESARROLLO
INTEGRAL DE LA FAMILIA “VILLA HERMOSA”, EN
EL DISTRITO DE VILLA EL SALVADOR,
PROVINCIA DE LIMA, DEPARTAMENTO DE LIMA”**

Código del proyecto: 2381908

Lima, 2018

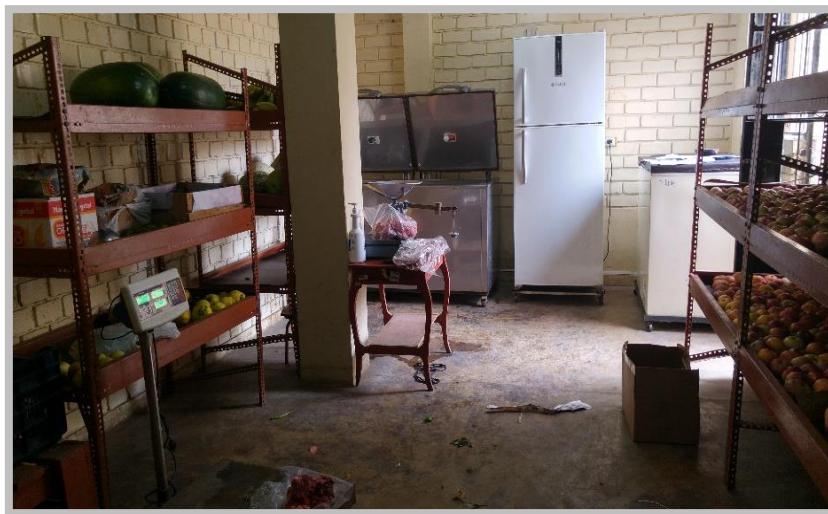
- a. La construcción de la cocina central de acuerdo a las normas emitidas por el MINSA deben contar con pisos de material impermeable, lavable y que sean fácil de limpiar y desinfectar.

Figura 12: Ambiente de cocina central (Almacén de frutas)

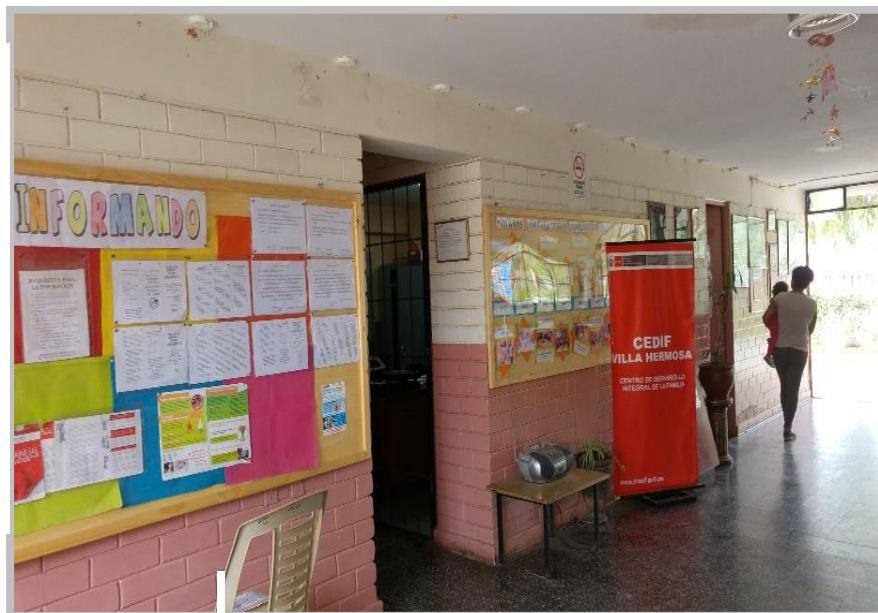
- b. Los techos deben construirse de manera que se evite la acumulación de suciedad y ser fáciles de limpiar.

Figura 13: Ambiente de Hall principal (Pared y Techos)

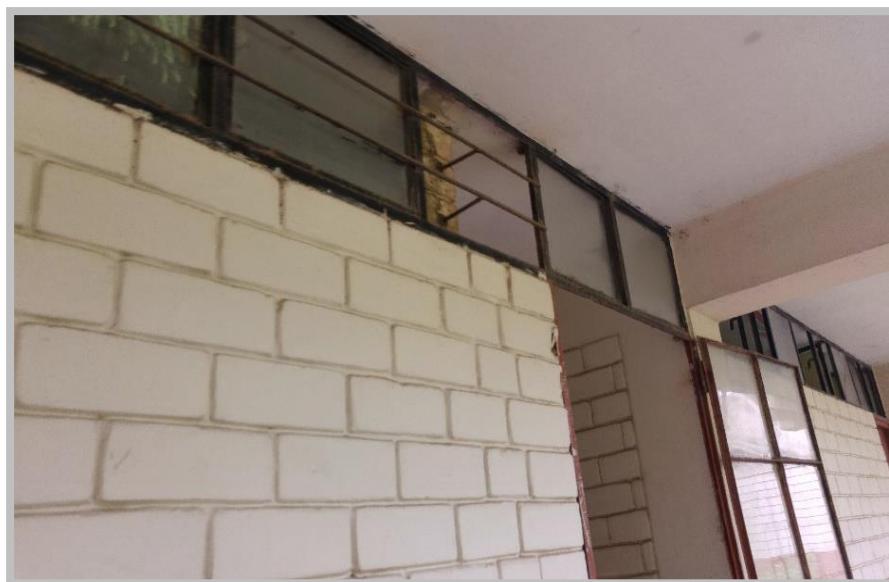
- c. Las ventanas deben ser provistas de protección contra insectos y otros animales, también deben desmontarse fácilmente para su limpieza y buena conservación. Ninguna de las ventas cuenta con protección para insectos que puedan ocasionar epidemias a los niños.

Figura 14: Puertas y ventanas de cocina en mal estado.

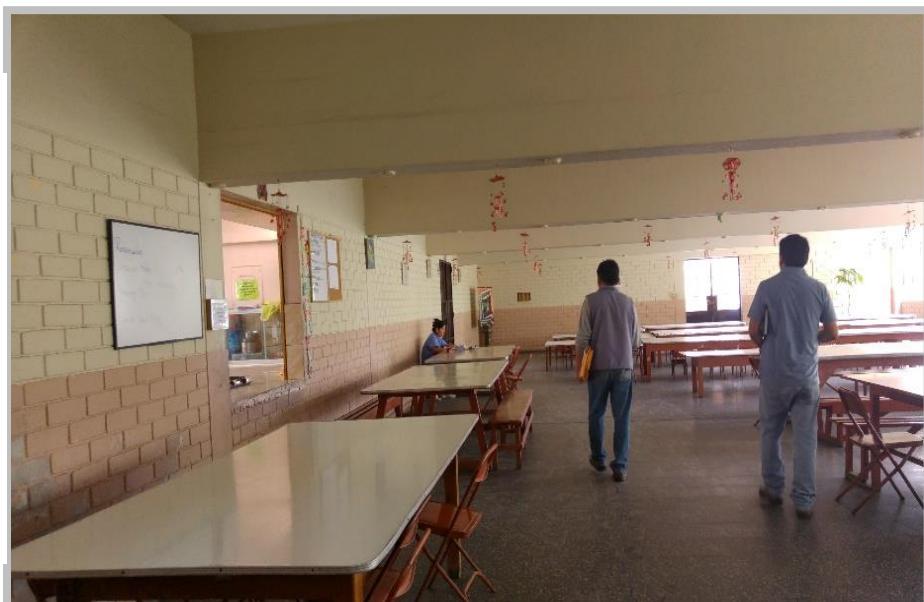
- d. El comedor es utilizado también para hacer las tareas después de los refrigerios y almuerzos, ya que no cuenta con un área de usos múltiples para desarrollar diferentes actividades.

Figura 15: Ambiente de cocina central (Comedor)

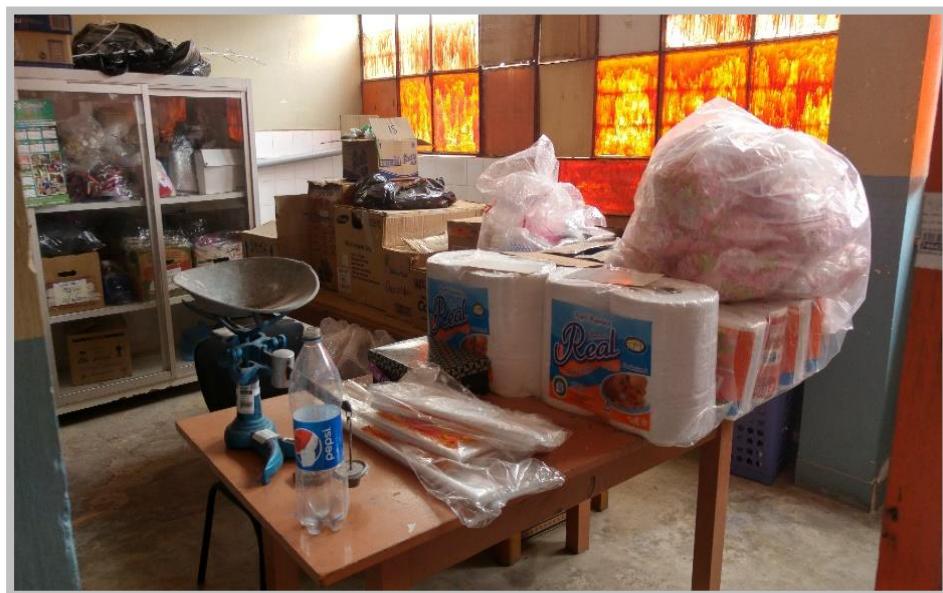
- e. Los almacenes no cumplen con las indicaciones emitidas por la RM N° 363-2005/MINSA. Norma Sanitaria para el funcionamiento de Restaurantes y servicios afines.

Figura 16: Ambiente de Almacen de víveres

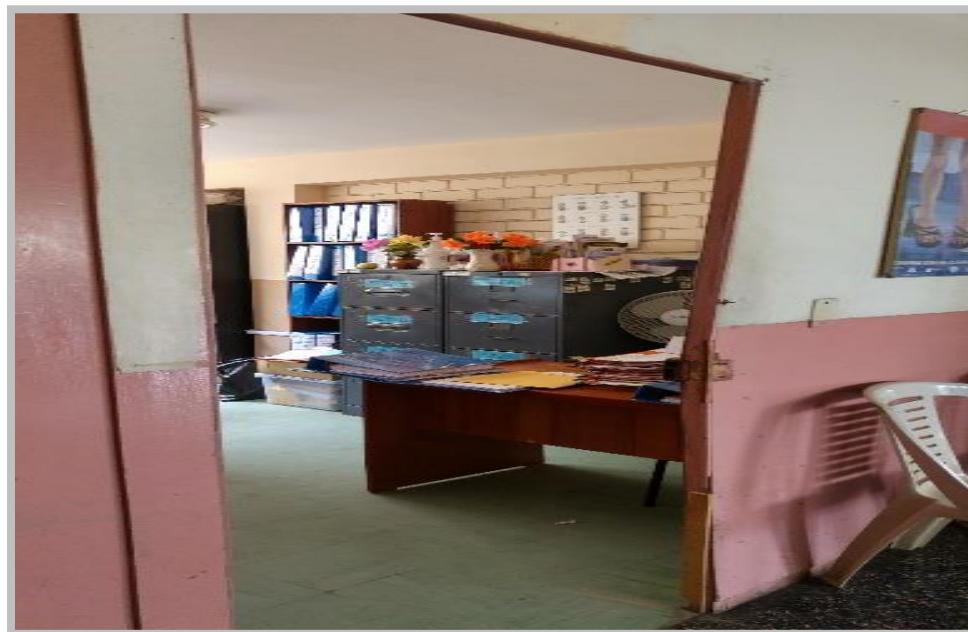
- f. Se ha habilitado un espacio como tópico que funciona para la atención de los niños pero no cuenta con las cosas mínimas que requiere un tópico.

Figura 18: Ambiente de servicio social

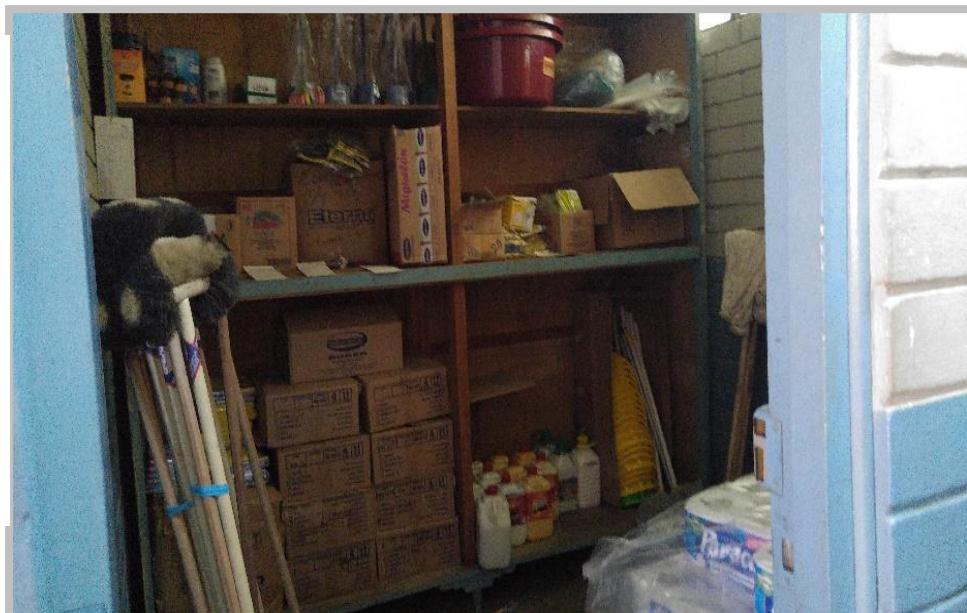
- g. Se ha adaptado uno de los ambientes ambiente de manera provisional donde se almacena todos los materiales de limpieza, y herramientas al alcance de los niños.

Figura 19: Ambiente de Almacén de productos de limpieza

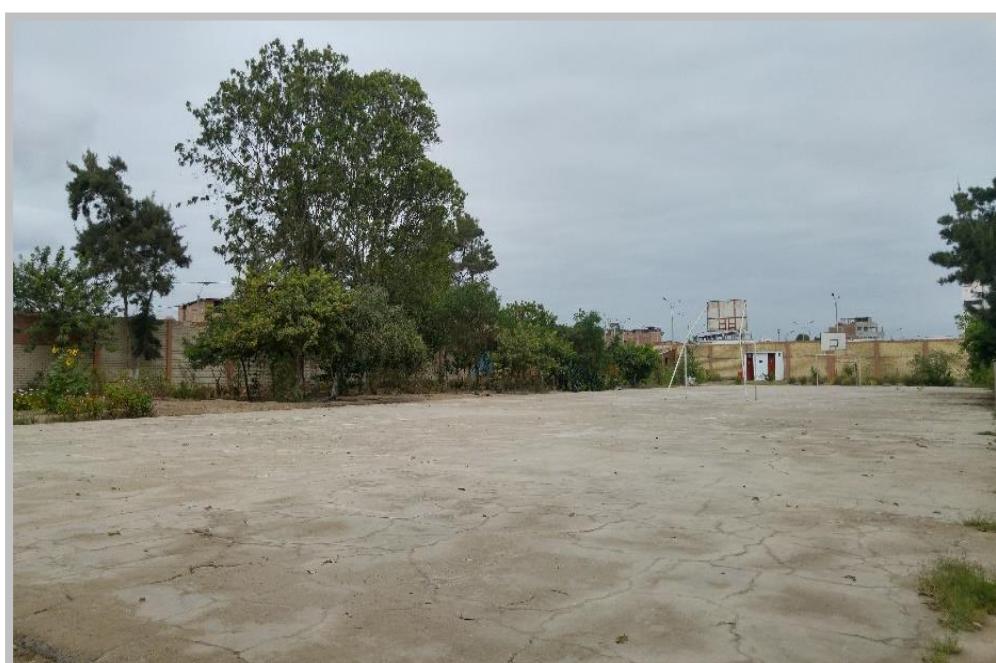
- h. La losa deportiva es de cemento frotachado, en mal estado de conservación, presenta rajaduras y asentamientos diferenciales debido al asentamiento del terreno, el equipamiento deteriorado, requiere implementarse con equipamiento de básquet y vóley, además de graderías de concreto.

Figura 20: Ambiente de Loza deportiva

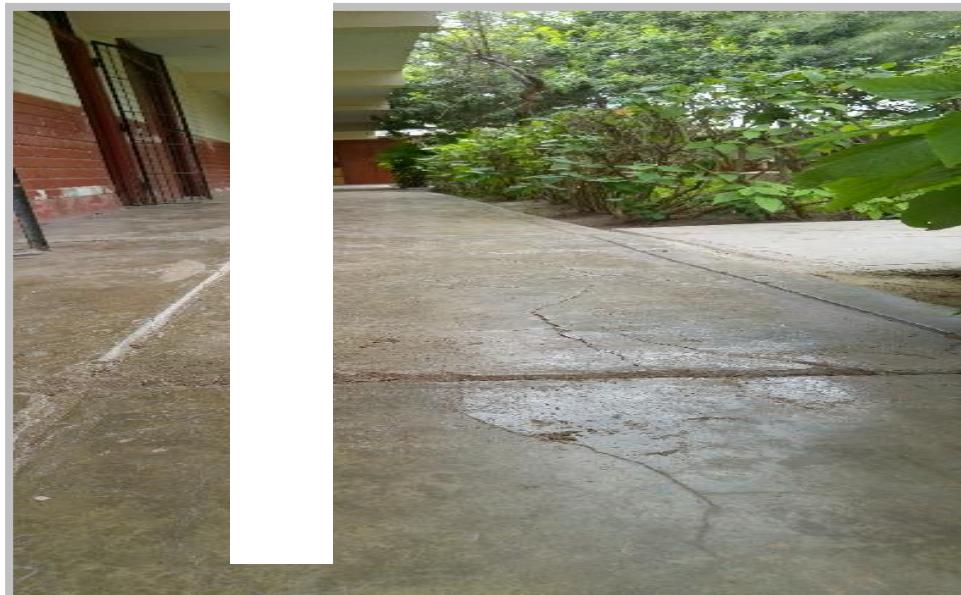
- i. Las circulaciones presentan veredas de concreto simple que se conectan con todo el centro, presentan deterioro y desgaste, requiriendo su reparación.

Figura 21: Vereda de circulación

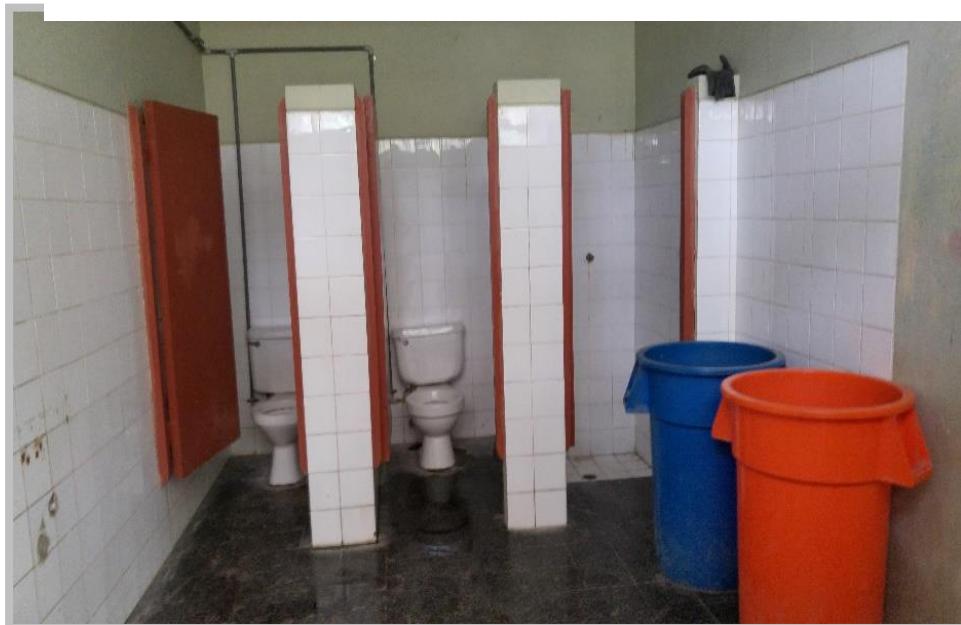
- j. Los servicios higiénicos están malogrados, se almacena el agua que se va usar en tanques de plástico para el uso de los niños lo que podría ocasionar enfermedades por mala higiene.

Figura 22: Servicios Higiénicos

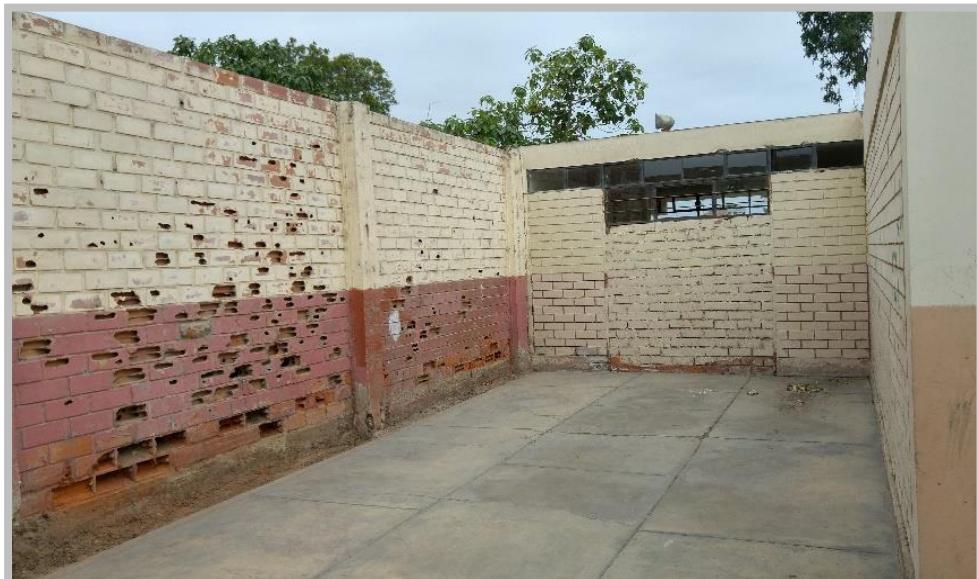
- i. Algunas paredes del cerco perimétrico presentan mal estado pudiendo ocasionar accidentes en los niños del centro.

Figura 23: Pared de cerco perimétrico (Deteriorado)

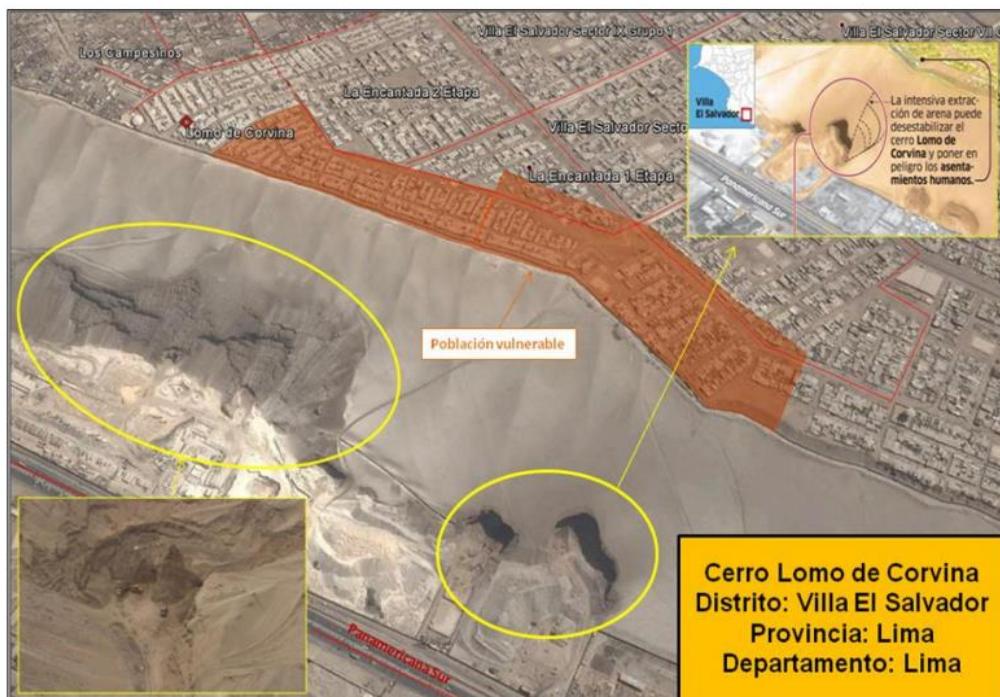
El Cerro Lomo de Corvina constituye una Lomada asilada de unos 150 m de altura y 5 Km. de Longitud alineado en sentido SE-NO, paralelo al litoral marino y carretera Panamericana Sur.

Figura 45: Cerro Lomo de Corvina en peligro de deslizamiento
