**ANÁLISE DO MOTOR MAKILA POR INSPEÇÃO  
BOROSCÓPICA PARA VERIFICAÇÃO DA INTEGRIDADE  
DA CÂMARA DE COMBUSTÃO**

Trabalho de Graduação apresentado à  
Faculdade de Tecnologia de São José dos  
Campos, como parte dos requisitos  
necessários para a obtenção do título de  
Tecnólogo em Manutenção de Aeronaves.

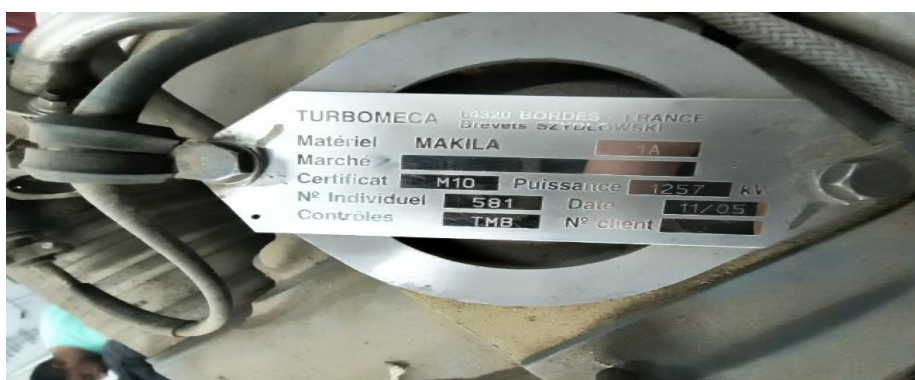
Figura 20 - Placa de identificação do motor

número de série específico P8 não tenha sido encontrado em nenhuma base de dados pública consultada, as especificações gerais do modelo 1A1 são bem estabelecidas (Figura 20). Em termos técnicos, o Makila 1A1 é um propulsor do tipo turboeixo de turbina livre, capaz de gerar uma potência próxima de 1.300 kW (ou 1.742 SHP). Sua estrutura interna é composta por um compressor que combina três estágios axiais e um estágio centrífugo, além de uma câmara de combustão de design anular. Uma característica chave deste motor é o seu design em módulos, o que simplifica enormemente a logística de manutenção. O controle preciso de sua operação é garantido por um avançado Sistema de Controle de Motor Digital, conhecido pela sigla DECU.

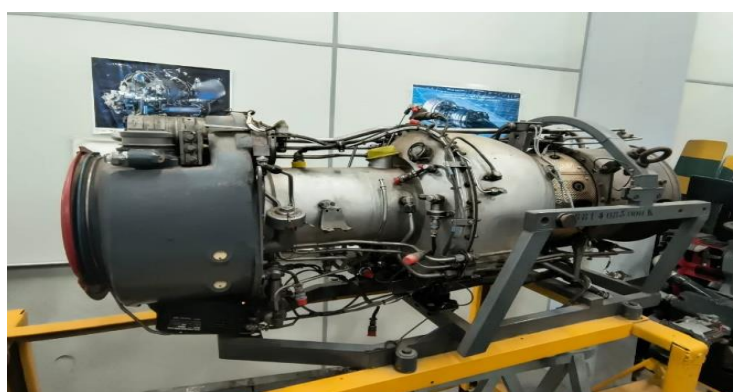
Figura 21 - Motor Makila 1A1

O Makila 1A1 é classificado como um motor turboeixo, produzido pela renomada empresa francesa Turbomeca, que atualmente integra o grupo Safran (Figura 21). Embora o

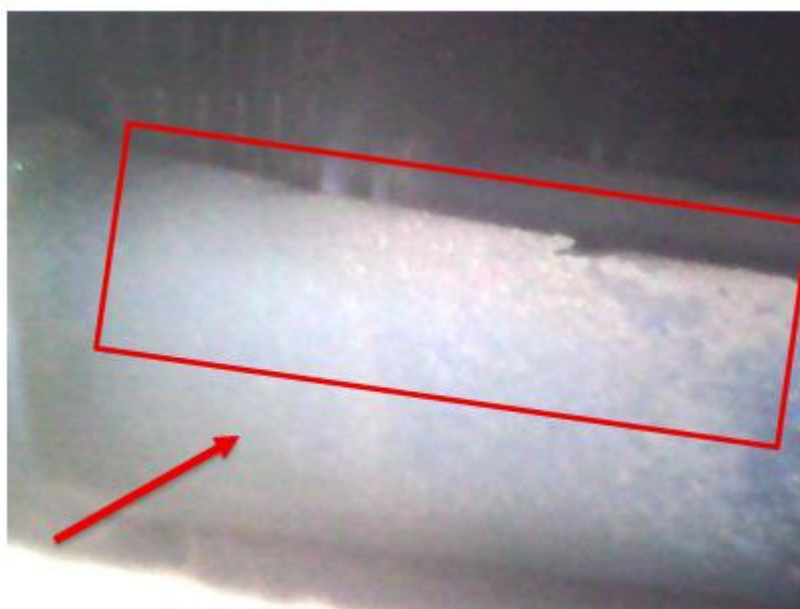
A formação desses depósitos é comum em motores a turbina, sobretudo quando há pequenas irregularidades na atomização do combustível, o que interfere na homogeneidade da queima. Esse tipo de acúmulo, quando não tratado, pode reduzir a eficiência térmica do motor e elevar o consumo específico de combustível.

Figura 23 - Presença de depósitos de carbono nas partes interna da câmara de combustão.

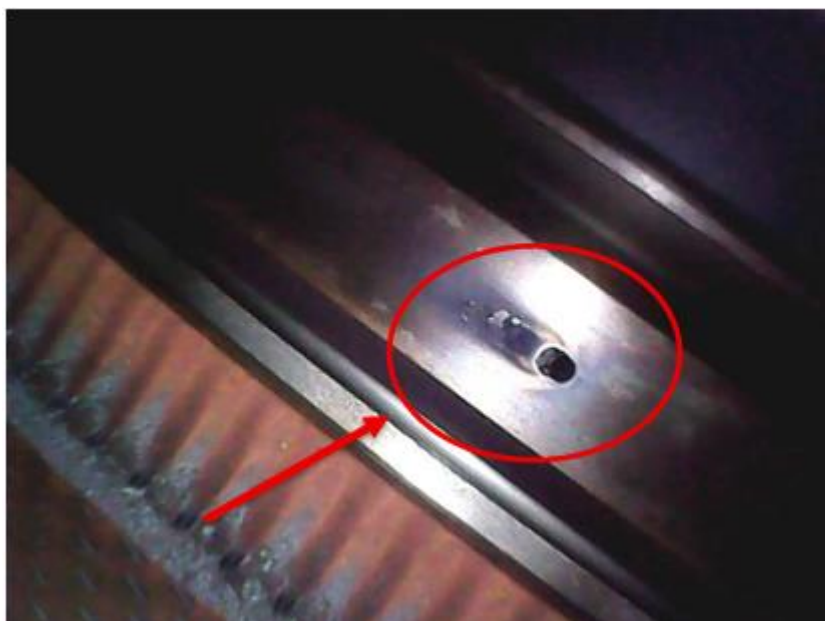
Outro ponto relevante identificado foi o desgaste superficial em algumas regiões metálicas internas, especialmente nas zonas de transição térmica, como mostrado na figura 25, onde há contato direto entre as chamas e as paredes metálicas do combustor. Esse achado é consistente com o que Chambers (2008) aponta em sua análise sobre degradação por fadiga térmica em motores aeronáuticos, em que a alternância de ciclos de aquecimento e resfriamento causa microfissuras superficiais que, se não monitoradas, evoluem para trincas estruturais.

Figura 24 - Imagem capturada presença de desgaste superficial

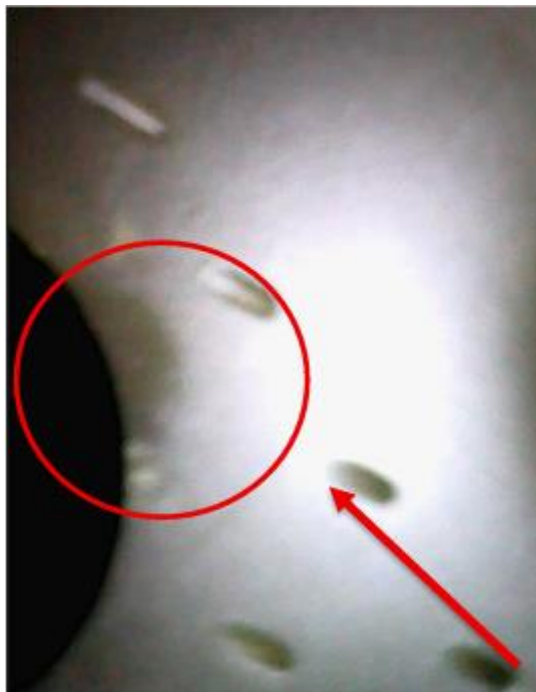
Embora não tenham sido observadas trincas ou rupturas, foram identificadas pequenas descolorações e oxidações superficiais em algumas regiões internas da câmara de combustão, possivelmente associadas à exposição prolongada a altas temperaturas. Essas alterações indicam o início de processos de degradação térmica nas áreas metálicas. Também foi observada uma leve deformação na parte externa da câmara conforme figura 26, visível durante a inspeção pela extremidade do boroscópio, caracterizada por um pequeno amassamento, cujo grau de severidade não pôde ser determinado, uma vez que não foi realizada a medição da deformação conforme os limites especificados no manual de manutenção.

Figura 25 - Imagem captura deformação localizadas em uma externa da câmara

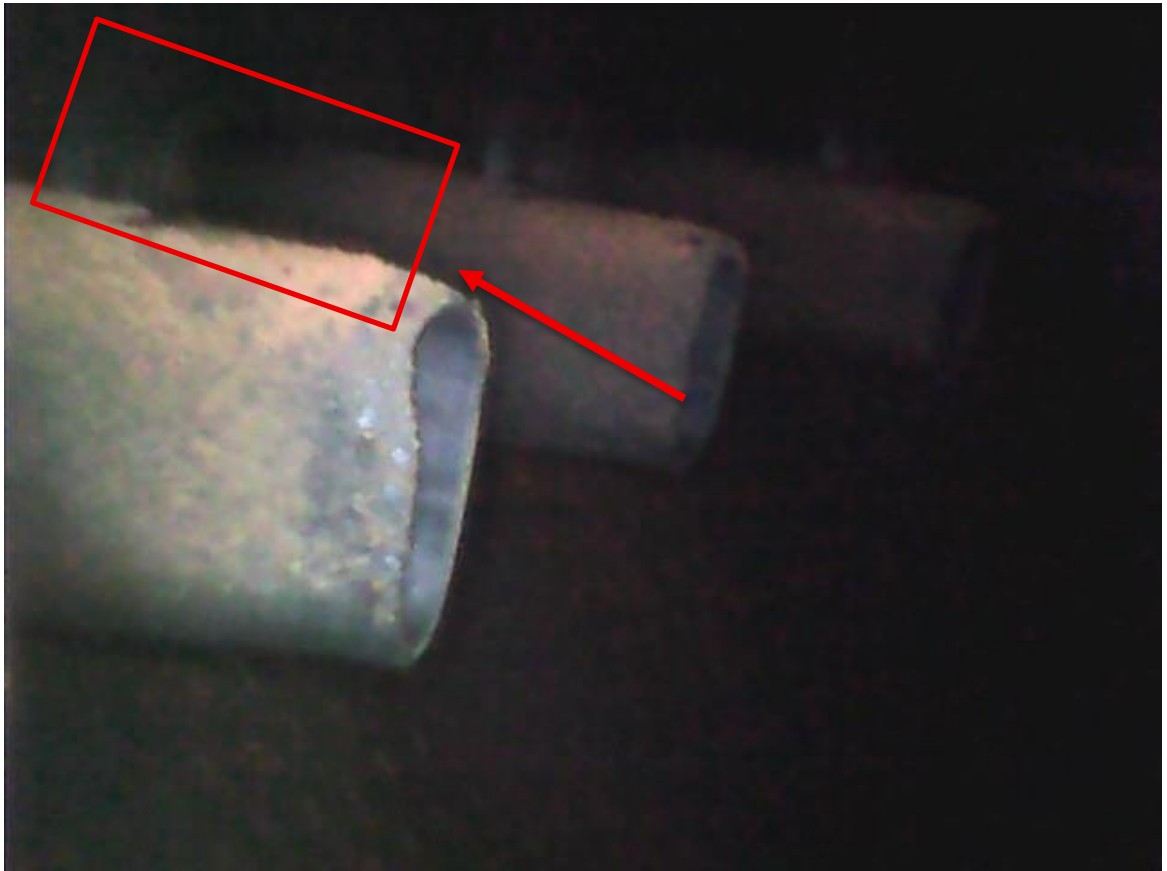
No caso específico do desgaste superficial, identificado na Figura 26, por seta vermelha, o manual da Safran (2018) estabelece limites dimensionais máximos que é 4 milímetros, conforme a tabela 2, para erosões e irregularidades da superfície da câmara de combustão. Quando o desgaste se mantém dentro desses limites, o componente é considerado aceitável, e a operação pode prosseguir normalmente, desde que seja mantido o acompanhamento periódico por novas inspeções. Entretanto, se o desgaste ultrapassar as tolerâncias especificadas, é obrigatória a execução de reparo corretivo, que pode envolver a remoção e substituição do módulo gerador de alta pressão (HP) ou o reparo localizado da superfície afetada, conforme descrito nos procedimentos do fabricante.

Figura 26 - Imagem de formação de Erosão Parte interna da Câmara de Combustão.
