REFIT

SAISON 2 EP. 2

Travaux d'hiver et variés!

Les stagiaires de l'Institut nautique de Bretagne de Port-la-Forêt n'ont pas perdu de temps, achevant ce que nous n'avions pas pu finir l'an dernier et corrigeant nos coquilles d'apprentis techniciens.

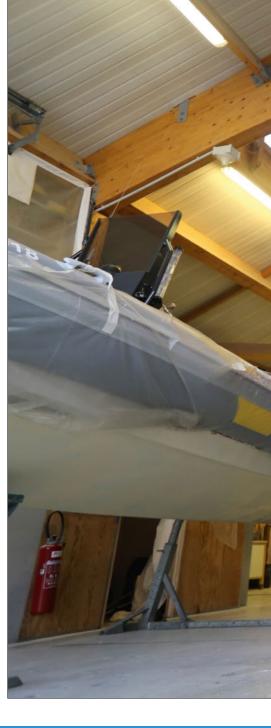
Chandeliers: ça va mieux avec les bonnes têtes de vis...

▲ L'entrée d'eau sous le chandelier est évidente, il faut bien racler le vieux Sika.

▲ Bien fraiser les trous pour v accumuler le Sika.

▲ Les vis à tête fraisée seront remplacées par des vis à tête plate qui plaqueront mieux le pied.

▲ Chaque vis est passée à fond avant de recevoir son cordon de Sika, puis le pied est mis en place.

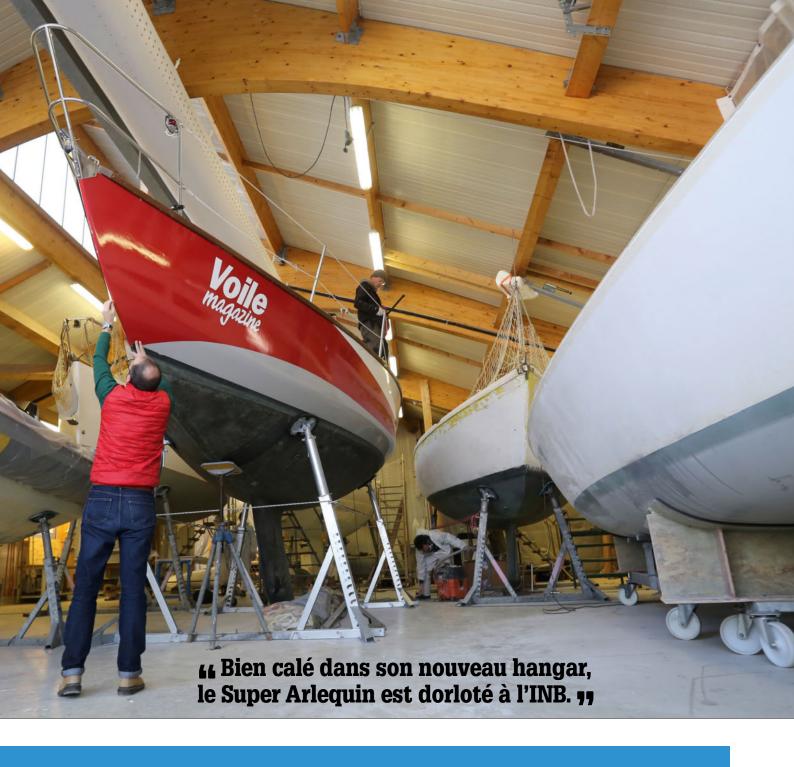
▲ Le tournevis maintient, mais sans tourner!

▲ C'est de l'intérieur qu'on visse l'écrou.

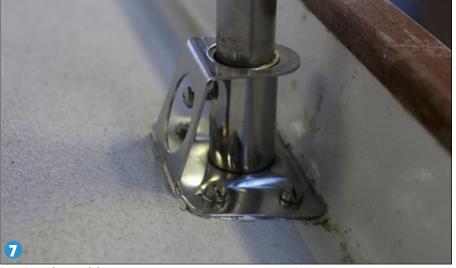
▲ Le Sika déborde légèrement sur les bords de la plaque, c'est plutôt bon signe.

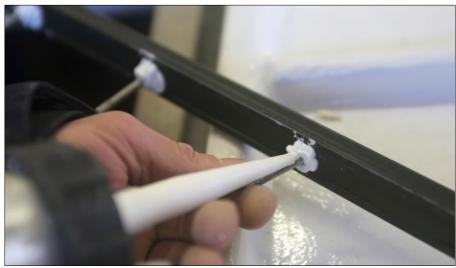
▲ Le principe est le même que pour les pieds de chandeliers. Les vis sont garnies en place...

▲ ... avec générosité. Il faudra ensuite les mettre en place avec le rail sans les faire jouer, ou le moins possible. Puis elles seront vissées par le bas, sans tourner car cela tendrait à chasser le Sika.

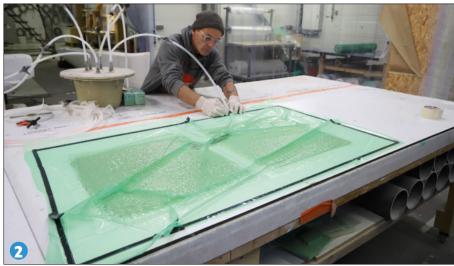
▲ Les anciennes cales de winch ont été supprimées, leur emplacement stratifié.

▲ Les nouvelles cales seront taillées dans un panneau de composite réalisé en infusion. Elles seront constituées de plusieurs épaisseurs superposées.

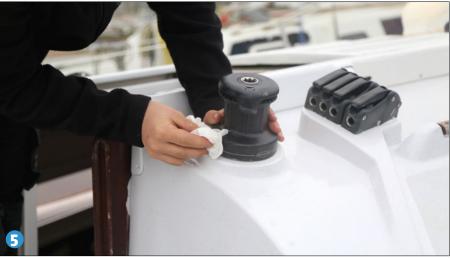
▲ Après collage et peinture, le winch a été monté et nettoyé. La cale lui donne les quelques degrés d'inclinaison à l'opposé de la batterie de bloqueurs qui permettent d'éviter le surpattage.

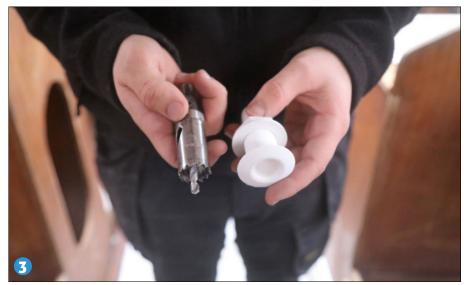
▲ Une gaine protectrice est mise en place pour regrouper les câbles électriques.

▲ La pompe est vissée au fond de coque et collée au Sika.

▲ Pour percer afin d'encastrer le passe-coque d'évacuation (à droite) dans le bordé, Oscar, stagiaire à l'INB, va utiliser une scie cloche (à gauche).

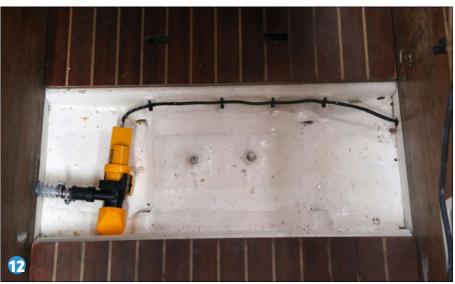
▲ Double collier obligatoire pour fixer le tuyau d'évacuation au tout nouveau passe-coque.

▲ Reste à fixer des embases adhésives avec des serre-flex pour soigner le passage du câblage vers le circuit électrique du bord. Et à vérifier l'état de fonctionnement de la pompe en mode manuel.

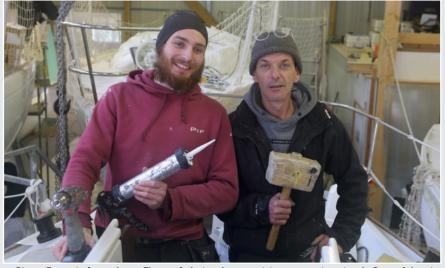
▲ Le réchaud sur cardan ENO est en place...

▲ ... Et la cale moteur est enfin fermée!
