48 heures chrono pour sauver le mât!

Dressé pendant toutes ces années sur le terre-plein de Morlaix, le mât de notre Super Arlequin a récolté crasse et corrosion. Son état n'est pas réjouissant, mais l'équipe d'Atelier Câbles relève avec nous le défi de le remettre en état. Et Bernard Mallaret, qui passait par là, participe à cette opération commando.

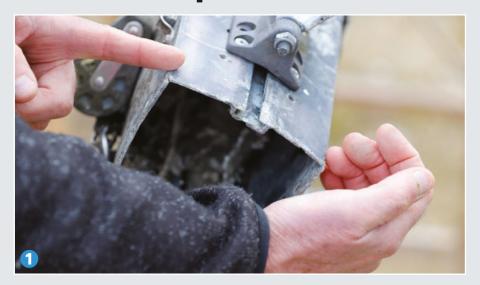
Réduction du pied de mât

(1) Le pied de mât est sérieusement attaqué par la corrosion, fendu aux jonctions entre le fond plat et le profil en U. (2) Bernard utilise deux feuilles cartonnées pour marquer la découpe. Il s'applique à respecter une horizontalité aussi parfaite que possible. (3) La découpe se fait à la scie sauteuse, on a préalablement démonté tout ce qui pouvait faire obstacle à sa semelle. (4) Le passage du rail de ralingue est difficile, la lame se heurtant à une paroi verticale. Il faut de la patience, ne pas appuyer fort et laisser l'outil travailler. (5) Une fois séparée la bande d'aluminium corrodée d'environ 6 mm de hauteur, on va travailler à la lime pour parfaire le trait de découpe. (7) On utilise une plaque en Eertalon pour vérifier que la découpe est plane. Le contact avec la plaque doit être homogène, sans pointes ni bosses. (7) Morgan y reviendra brièvement le lendemain pour assurer un pied de mât sans défaut.

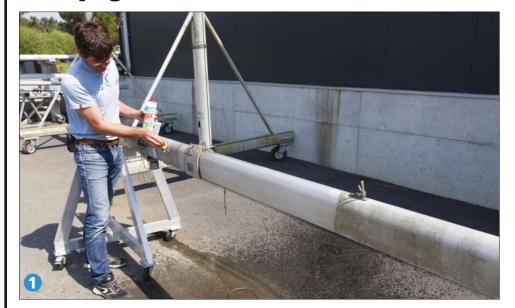
Nettoyage

Moins technique mais très gratifiant, le toilettage du mât fait l'effet d'une cure de jouvence immédiate. (1) Nous l'avons tout simplement gratté à l'éponge abrasive en utilisant une poudre à récurer. Cette image donne une idée assez claire de l'état de surface avant et après... (2) Bernard a redonné son lustre au profil en passant un papier abrasif à l'eau. Son grain très fin (600, initialement on cherchait du 1000) n'agresse pas l'aluminium mais le rénove plus en profondeur. (3) Il faut rincer en frottant, sans quoi la saleté se re-fige immédiatement en séchant sur le mât. lci encore, la comparaison entre les deux barres de flèche est éloquente.
