SUPER ARLEQUIN

SAISON 1... Un premier bilan positif

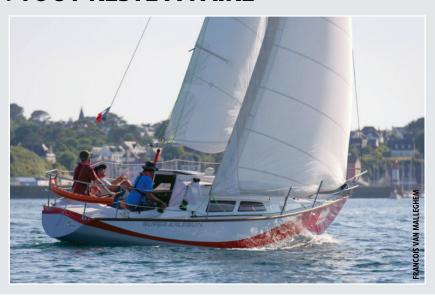
▲ La pose du covering a été réalisée par la société Stickerman.

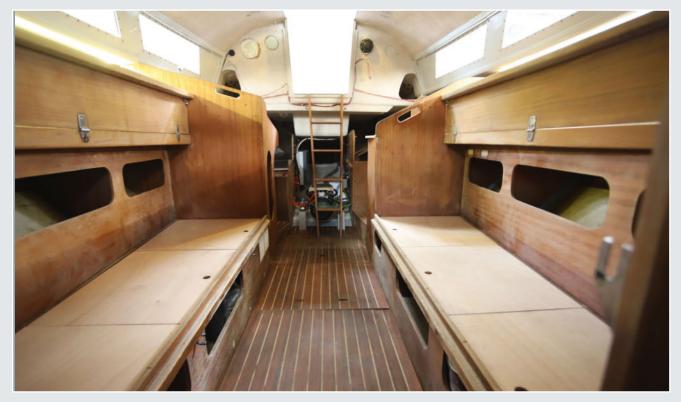
De ce côté-là, on s'est contenté pour l'instant de rafraîchir l'existant. On a plein d'idées, on se pose plein de questions, par exemple sur cette grande table à cartes... Pourquoi ne pas repartir d'une page blanche et faire plancher des designers sur un nouvel intérieur plus sobre ? Ce sera sans doute pour le chantier d'hiver 2025! D'ici là, on va se contenter de coffrer le moteur, fermer la descente, monter la gazinière aimablement fournie par ENO (et le petit circuit de gaz qui va avec), et enfin d'acquérir ou récupérer des matelas.
