SUPER ARLEQUIN

FORTUNE DE MER!

6,99 € - N°334 - OCTOBRE 2023

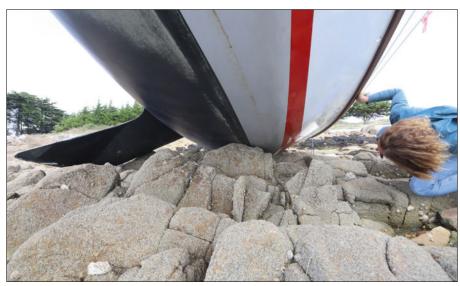
Le Super Arlequin reposait principalement sur une crête de granit, juste en dessous de la flottaison. Impossible d'évaluer les dégâts sur le coup, c'est après le grutage qu'on découvre les bobos au point de contact (ci-contre) et sur le lest, qui est entièrement stratifié (ci-dessous). Des accrocs finalement superficiels, la stratification (épaisse de 3,8 cm) est à peine entamée. C'est du costaud! On peut se demander si un bateau en polyester récent aurait aussi bien résisté.

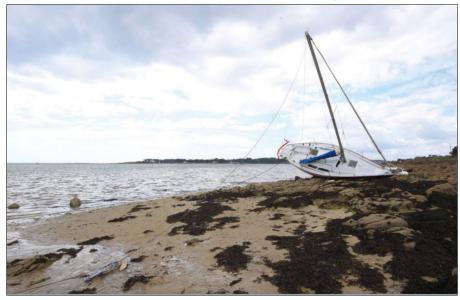
A dix mètres près, il était sur le sable... lci, on voit le mouillage connecté à la drisse de spi à marée basse. L'autre mouillage, à l'arrière, est déjà recouvert par la marée. ▼
