RELATÓRIO DE VIAGEM

Nome(s):	Jeferson Porto
Projeto (título):	EMMA – Metodologia para revestimento robótico de Turbinas In Situ
Número ANEEL:	PD-6631-0003/2015 - Contrato: Jirau 10-15

Inspeção de revestimento nas pás de turbina UG01 para avaliar o desempenho do revestimento realizado pela Rijeza nesses equipamentos;

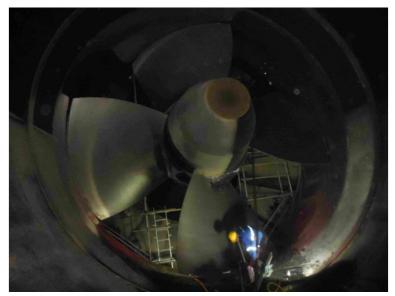
Inspeção visual do perfil hidráulico em todas as pás do rotor Kaplan; (Figura1)

Figura 1 - Rotor Kaplan UG01, vista do lado jusante

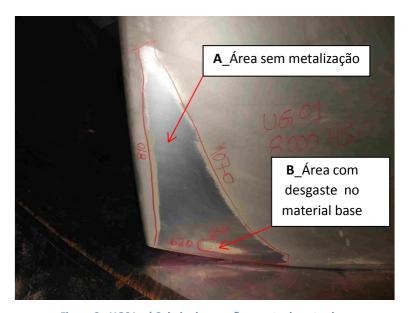
O visual do perfil hidráulico das pás e da metalização é razoável de após de ± 11.000 horas de operação. Tem áreas no lado de pressão na aresta de entrada onde o desgaste pela abrasão / cavitação é grande e uma correção seria aconselhável. (Figuras 2, 3, 4, 5 e 6)

Figura 2 - UG01-pá 2, lado de pressão, aresta de entrada.

- 5.2. As áreas que já sofreram um desgaste maior pela abrasão / cavitação devem ser corrigidas pela esmerilhagem para evitar crescimento progressivo do desgaste.
