Procuraduría Federal de Protección al Ambiente  
PROFEPA  
Oficina de Representación de Protección Ambiental Yucatán

## ORDEN DE INSPECCIÓN N° PFPA/37.2/8C.17.5/0013/23 EXPEDIENTE N° PFPA/37.2/2C.27.1/0013-23

### ACTA DE INSPECCIÓN

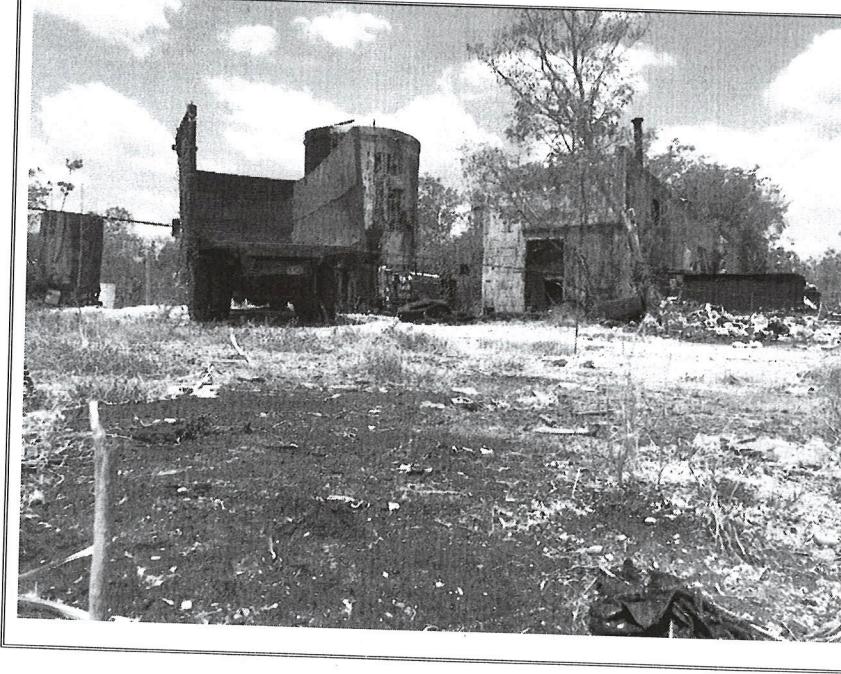
✓ A la izquierda hidrocarburo (asfalto) en suelo natural, en el terreno inspeccionado y el vecino

Continuando con el recorrido, en dirección poniente, observo que está una superficie descampada, tipo patio, en la cual veo algunos manchones oscuros, negros, de los que deja el asfalto y su manejo. Luego más al poniente, observo muros que fueron derribados, con marro al parecer, y tras los muros, observo unas construcciones que quizás fueron bodegas y cuyos pisos observo están formados por láminas de cartón asfaltado. A la misma altura de las construcciones citadas, pero en el predio colindante, observo dos tinas, con dimensiones aproximadas de:

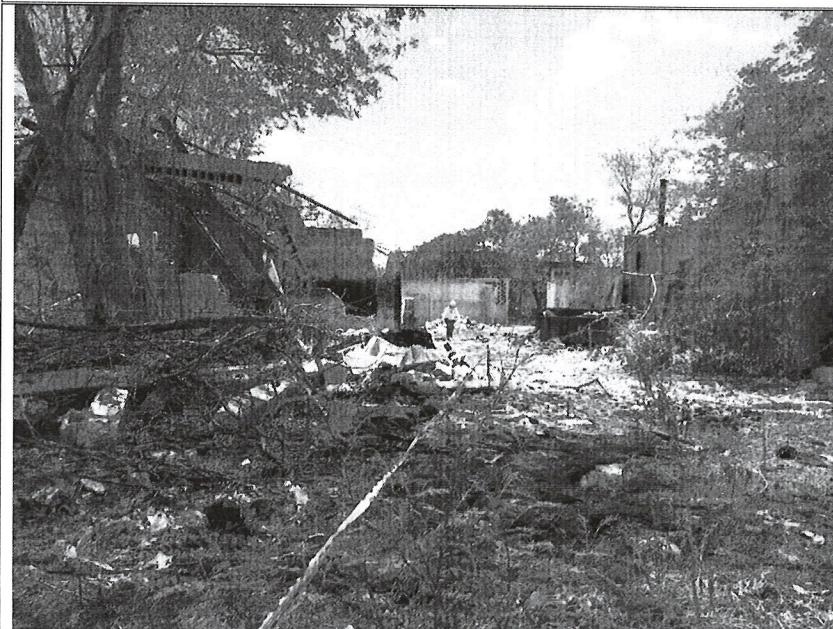
⇐ A la izquierda tinas con hidrocarburo (en predio colindante, no inspeccionado)

Tina 1: Altura 1.50 metros, ancho 1.50 metros, largo 1.60 metros.

Tina 2: Altura 1.50 metros, ancho 1.50 metros, largo 1.80 metros.

Veo que estas tinas contienen un líquido negro, el hidrocarburo asfalto, al parecer.

Quien atiende la diligencia manifiesta que, el sitio era ocupado por un sitio de acopio de chatarra y, a su entender, previamente hubo una cartonera en el sitio. Observo que las dos tinas citadas están descubiertas, sin tapa, razón por la cual me es posible observar el líquido en ellas desde el predio en inspección, en donde estoy. Veo también que de una de ellas escurre agua oleosa, la cual llega al predio en inspección, y forma un charco de figura rectangular aproximada de 1.40 por 0.5 metros. Es posible que el charco tenga dimensiones mayores, sin embargo, hay escombro alrededor del mismo, lo que impide ver más.

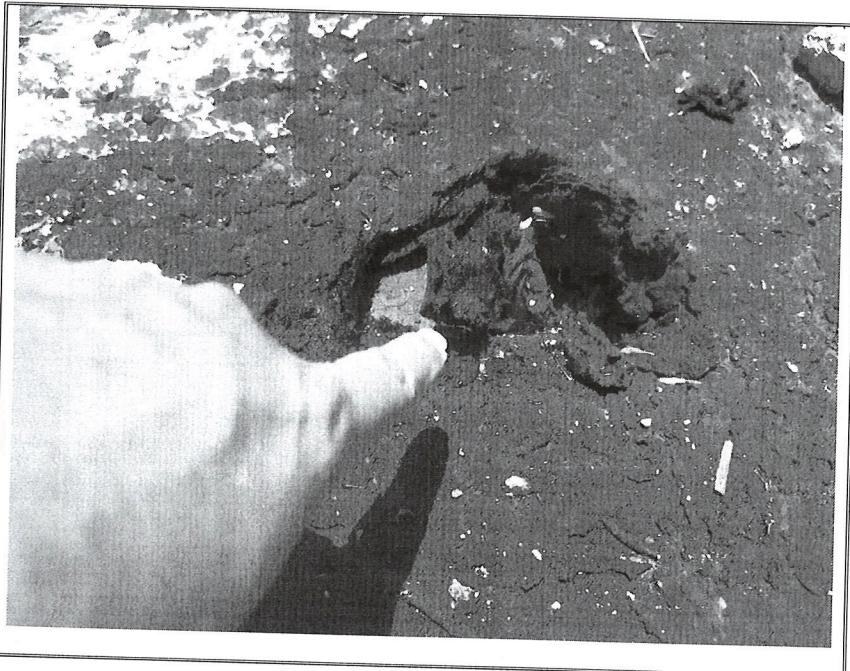
← A la izquierda vista del suelo con láminas asfaltadas

la diligencia observo que el piso de esta zona, donde está el charco de agua oleosa, está formado por láminas de cartón asfaltadas, al menos en un espesor de 3 centímetros. Quien atiende la diligencia agrega que cuando el perito acudió al predio, éste observó que las láminas de cartón conforman un espesor de aproximadamente 7 centímetros.
