# 재해원인조사 의견서

한국 산업 안전 보건공단

| 발생형태 | 추락 | 기인물 | 사다리 |
|---|---|---|---|
| <p>○ 2024. 01. 01.(월) 10:00경 충북 진천군 소재 「B도급공사(C근생신축공사 일부도급)」 현장에서</p> <p>○ 건물 내부에서 전등 전기배선작업을 보조 하던 재해자(남, 37세)가 사다리에서 내려오던 중 바닥으로 떨어져(높이 약2.5m) 병원으로 이송하여 치료 중 2024. 01. 03.(수) 09:06경 사망한 재해임.</p> | | | |

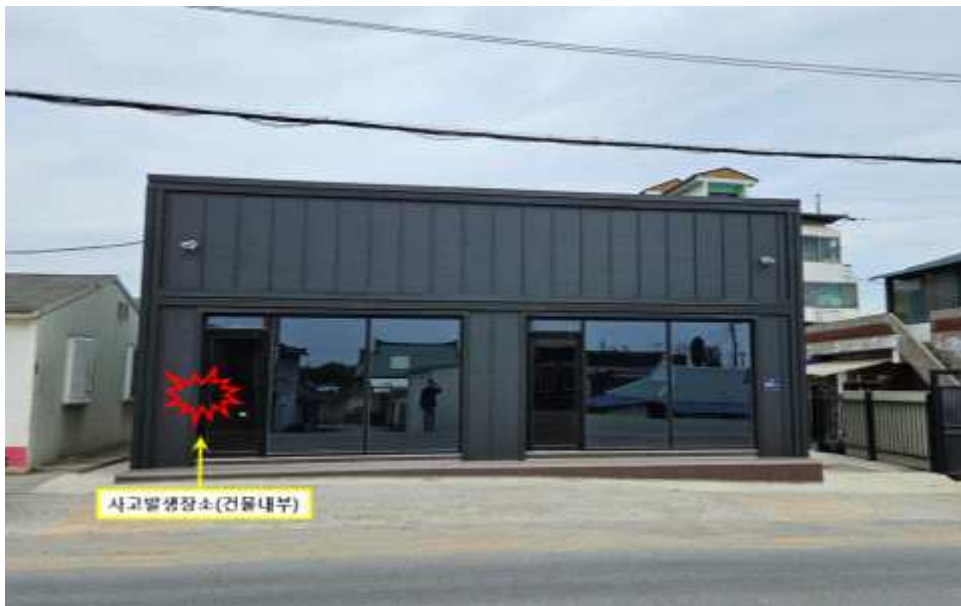
【사진1】 현장 전경

- 본 공사는 지상 1층 규모의 상가를 신축하는 공사로 재해발생 당시 건축 공사 및 전기공사가 완료된 상태로 건물 내부 전등 1개소가 작동불량으로 전선 배선작업\*을 진행 중이었음.

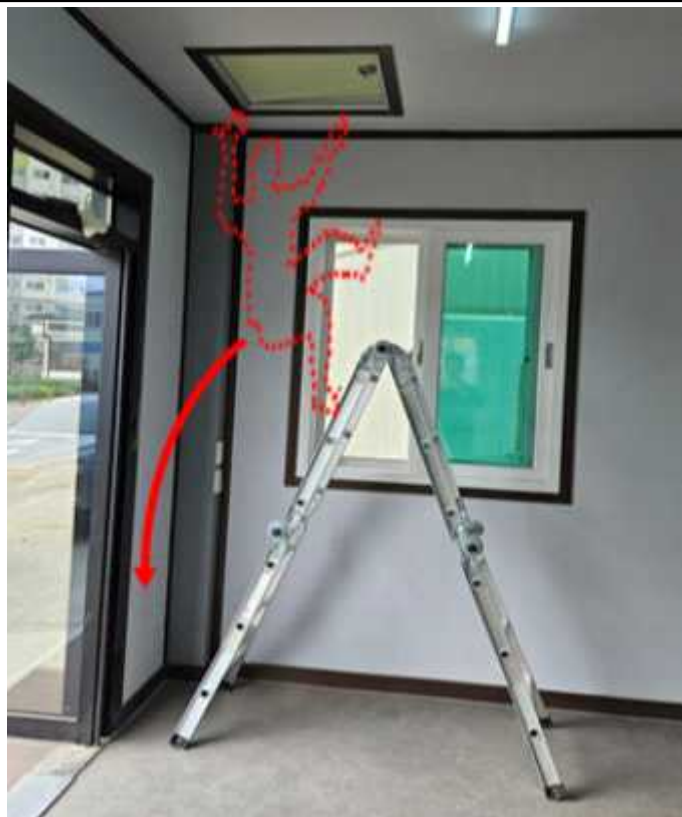
- (2023. 12월 경) 건축공사 및 내부 전기공사 완료
- (2023.12.25.) 현장소장(B)이 상가 내부 전등 작동상태 점검 중 전등 1개소 작동 불량을 확인하여 전기공사 사업자(D)에게 점검을 지시함.
- (2024.01.01. 09:30경) 전기공사 사업자(D) 및 재해자(A)이 현장에 도착
- (09:50~10:00경) 전선 배선작업을 위해 전기공사 사업자(D)은 사다리를 이용하여 높이 2.9m에 위치한 천장 점검구(50×50cm)를 통해 천장 내부로 이동하였고, 재해자는 사다리 위에 올라서 작업진행 상황을 지켜보고 있던 중
- (10:00경) 천장 내부에서 전기 배선작업 중이던 D이 재해자에게 절연테이프를 가져오라고 작업지시를 하였고, 잠시 후 충격을 듣고 바닥에 쓰러져 있는 재해자를 발견 하였으며, 사다리는 처음 설치된 장소에서 옆으로 이동하여 세워져 있는 상태였다고 함.
- 이후, 119에 신고하여 병원으로 이송하여 치료 중 2024.01.03.(수) 09:06경 사망함.

【사진2】 재해상황도(현장 재현을 위해 설치된 유사형태의 사다리)

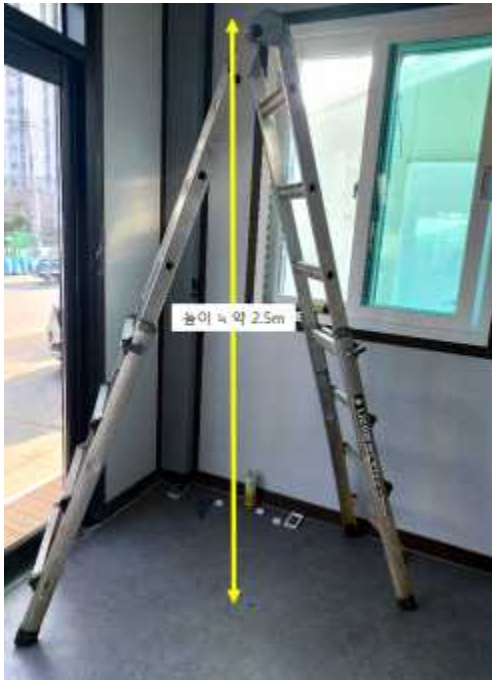
- 사고 발생은 24.01.01. 발생하였으나, 재해발생 보고 지연으로 현장조사를 24.04.19.에 실시하여 사고 당시 현장상황을 확인 할 수 없었음.
- 관계자 진술에 의하면 사고 당시 사용한 사다리는 접이식 A형 사다리로 설치 높이는 약 2.5m정도로 추정됨.

※ 전기공사 사업자(D)가 재해발생 당시(01.01) 사용한 사다리를 폐기하여 재해조사(04.19) 시에는 확인할 수 없어, 현장소장(B)이 재해발생일 오후에 촬영한 사진을 제출 받음.

【사진3】 재해발생 시 사용한 사다리  
(현장소장 촬영 사진)

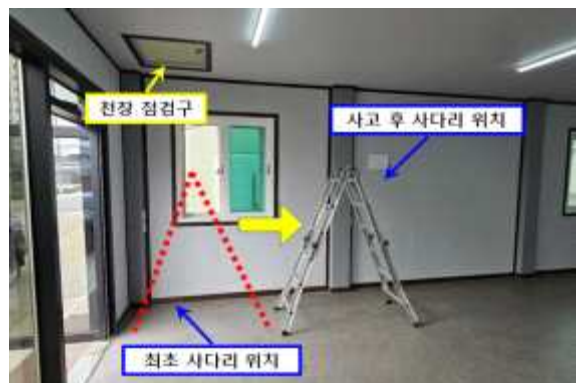
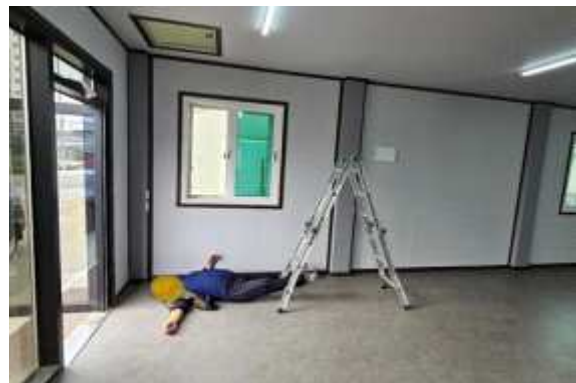
【사진4】 현장조사 당시 재현을 위해  
설치된 유사형태의 사다리 및 재해자 위치

- 관계자 진술에 따르면 사다리에서 작업진행 상황을 보고 있었던 재해자가 절연테이프를 가져오기 위해 사다리를 내려가던 중 추락하였으며,
- 사다리는 넘어지지 않고 옆으로 밀려 있었고, 재해자는 재해 발생 당시 안전모를 착용하지 않은 상태에서 바닥으로 추락하여 머리에 큰충격을 받아 병원 치료 중 뇌출혈로 사망함.

- 재해자는 사다리에서 내려오는 과정에서 바닥으로 추락하였으며, 떨어질 당시 안전모 등 개인보호구를 착용하지 않아 머리에 큰충격을 받아 뇌출혈로 사망함.

- 추락위험이 높은 사다리에서 작업 및 승·하강 등 이동 시 안전모 등 개인보호구를 지급·착용하고 작업 실시
