## **[보고서] 식품공장 전기실 특고압 아크 사망사고 분석**

**1. 제목:** 식품공장 증축공사 전기실 특고압(22.9kV) 아크에 의한 사망사고 분석 보고서

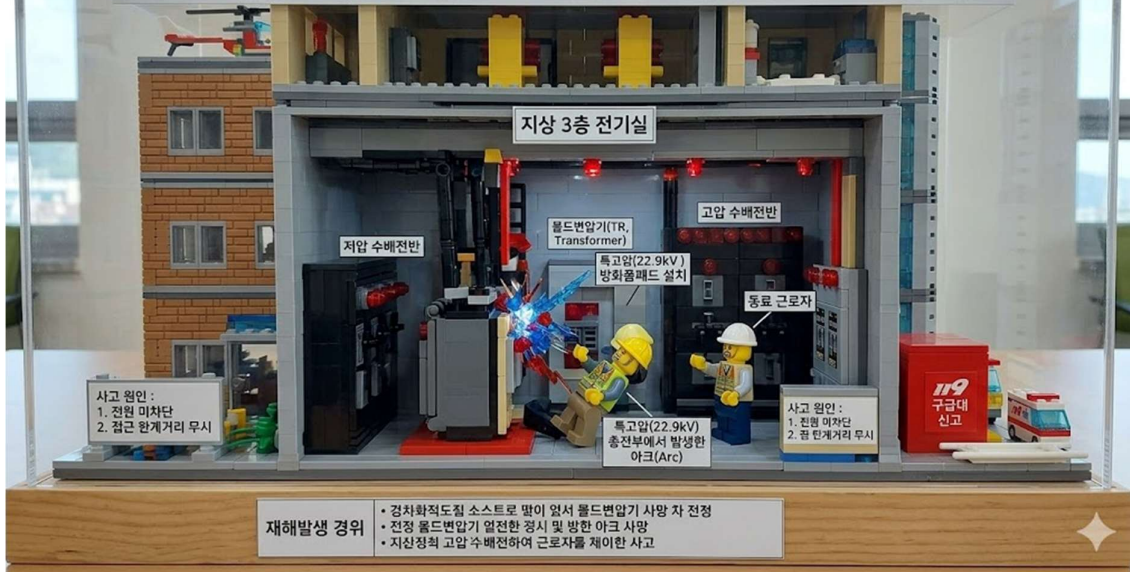
- **설명:** 활선 상태인 특고압 변압기 패널을 임의로 열고 내부 작업을 하던 중 '특고압 아크'가 발생하여 사고가 일어나는 장면입니다. 교육 시 "잠겨있는 패널을 임의로 열지 말 것"과 "정전 확인의 중요성"을 강조해 주십시오.

## 안전교육용 : 레고 모형으로 보는 몰드변압기 아크 사망 사고
