[안전관리자 교육용 재해 사례 보고서]

경기 포천시 소재 축사 지붕 태양광 발전시설 설치 공사 중 추락 사망재해 보고서

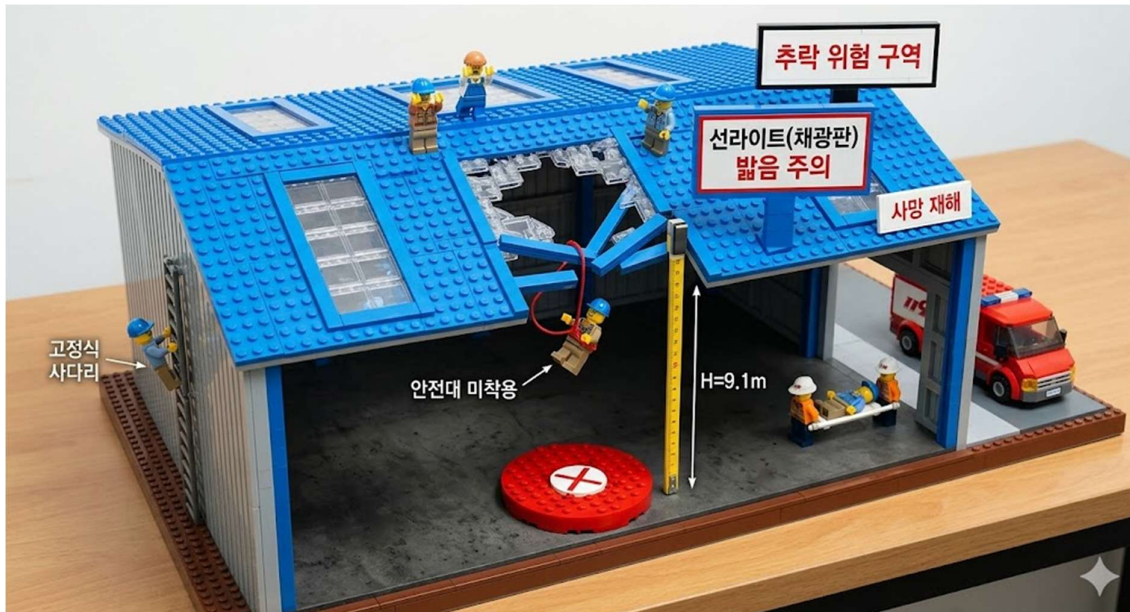
4. 사고 장면 안전교육용 레고 모형 (레고 디오라마)

아래 그림은 근로자들이 지붕 작업 시 선라이트의 위험성을 직관적으로 이해할 수 있도록 제작된 교육용 이미지입니다.
